HOTĂRÂRE
privind trecerea din domeniul public în domeniul privat al municipiului
Cluj-Napoca și demolarea parțială a imobilului-clădire cu birouri
situat în municipiul Cluj-Napoca, str. Avram Iancu f.n.

RAPORT DE EXPERTIZĂ TEHNICĂ NR. 1067
ÎN VEDEREA DEMOLĂRII PARȚIALE
ȘI EXTINDERII ULTERIOARE
A IMOBILULUI DIN CLUJ-NAPOCA,
STR. AVRAM IANCU FN (fostă Ep. N. Ivan nr. 61)

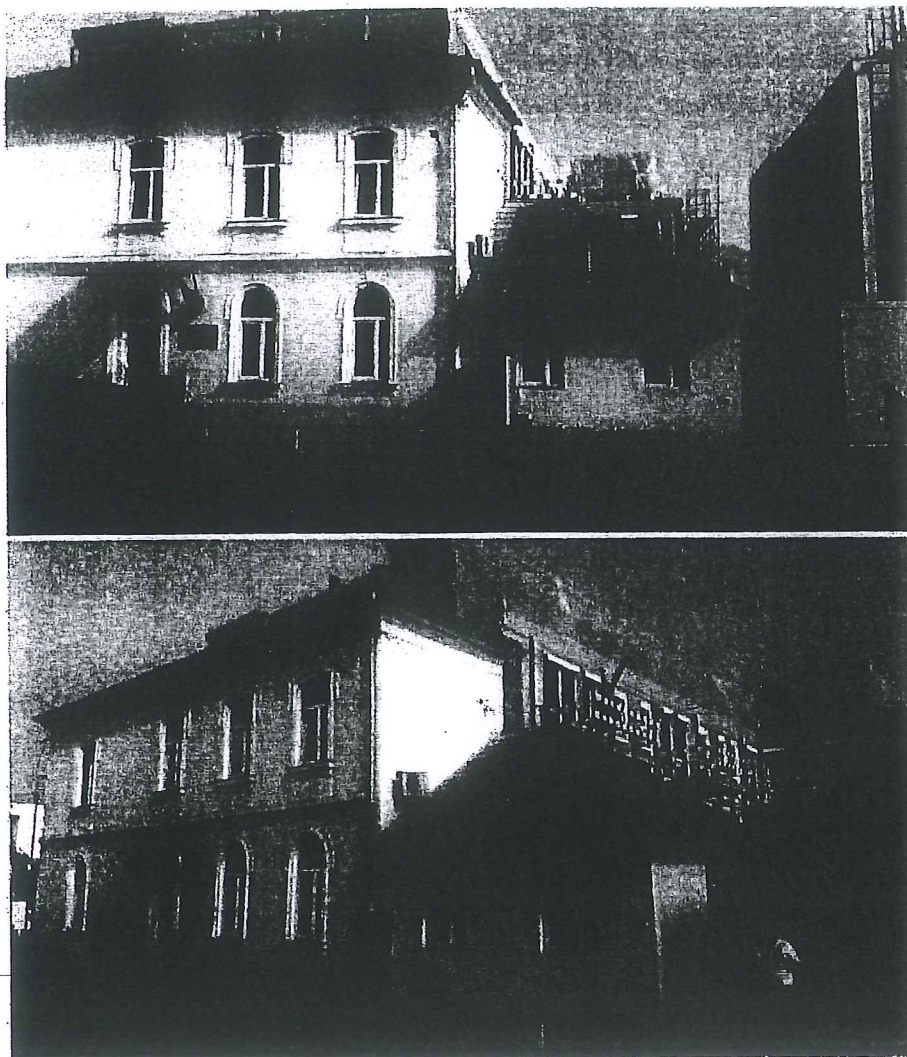
Clădirea situată în Cluj-Napoca, str. Avram Iancu FN (fostă Ep. N. Ivan nr. 61) (Foto 1), este o construcție veche, cu regim de înălțime Parter+Etaj și structura alcătuită din pereți potanți de zidărie. Funcțiunea construcției este de Imobil de birouri / administrativ.

Foto 1 - Fațada principală Imobil
