HOTĂRÂRE

privind majorarea cu 500 % a impozitului pe clădiri începând cu anul 2019, pentru clădirea situată în Cluj-Napoca, str. Arany Janos nr. 13, proprietatea Parohiei Romano-Catolice Sf. Mihail, ca urmare a constatării stării tehnice de clădire neîngrijită

NOTĂ DE CONSTATARE

FIȘĂ DE EVALUARE A IMOBILELOR CLĂDIRI DIN MUNICIPIUL
 CLUJ-NAPOCA

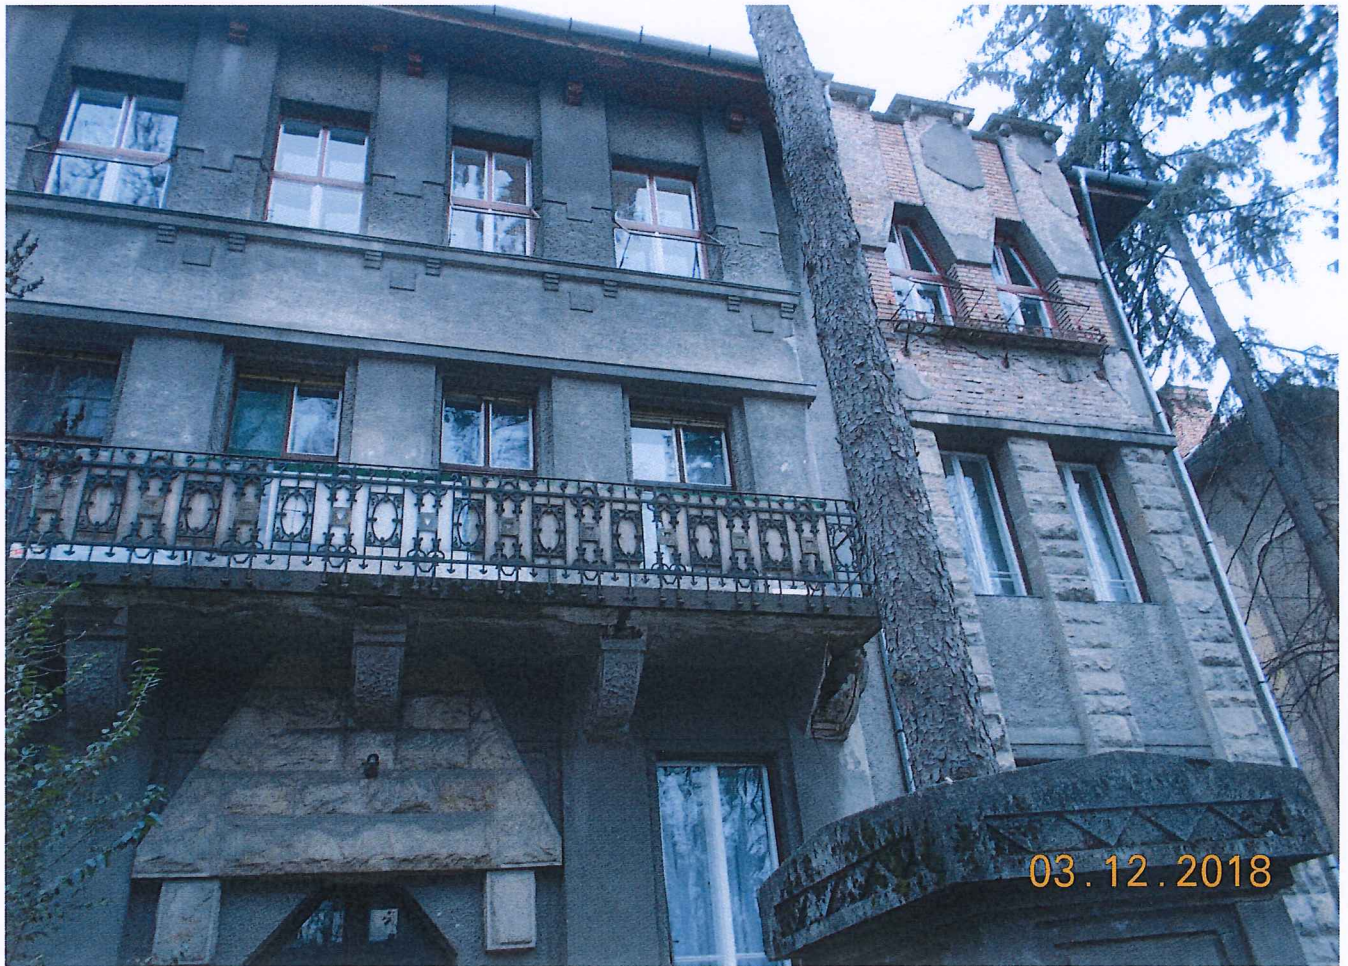
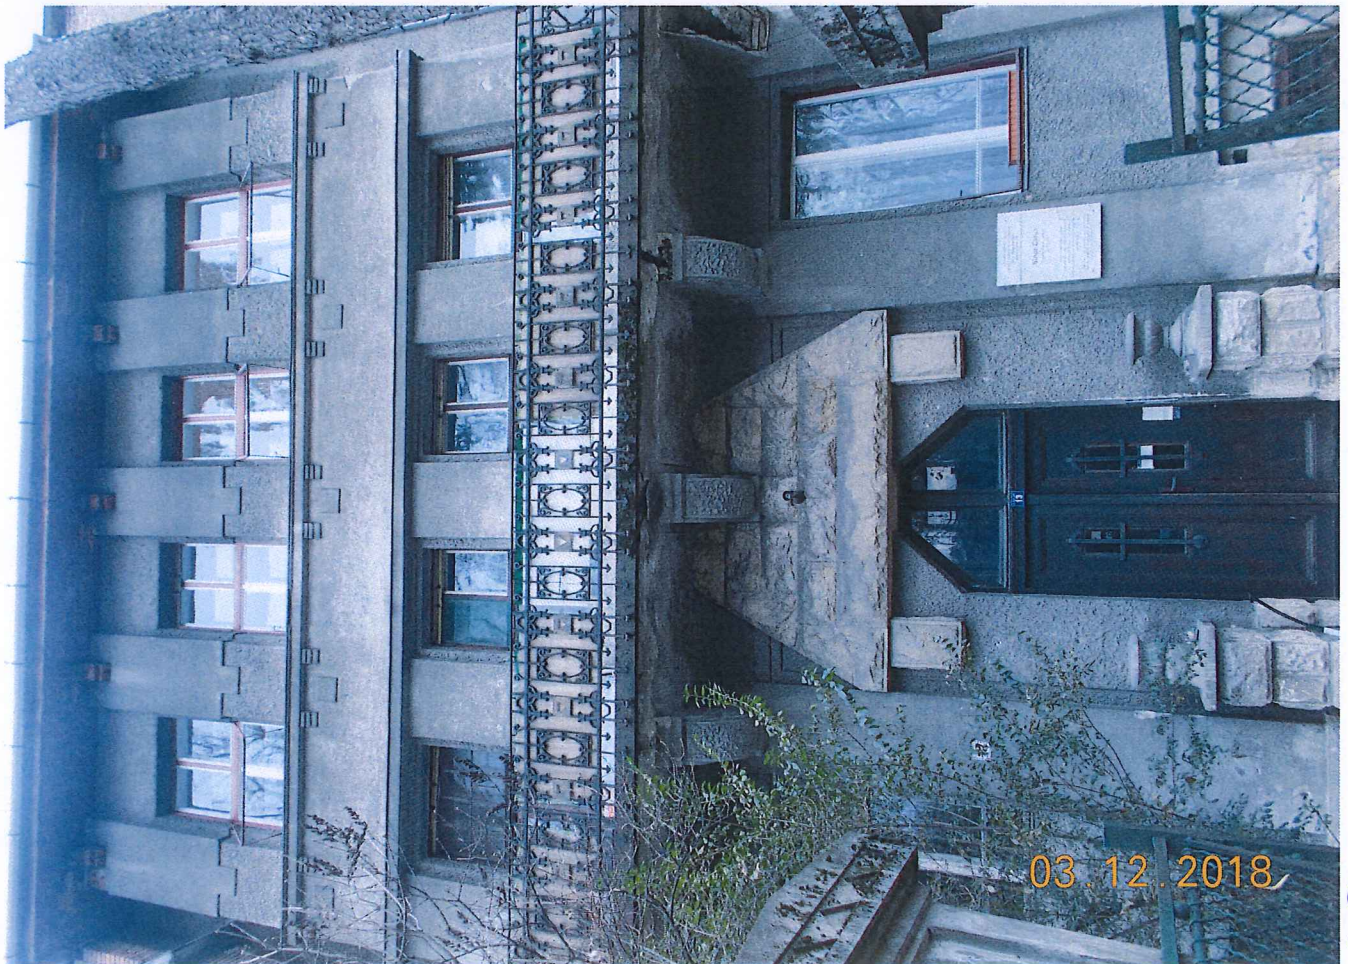
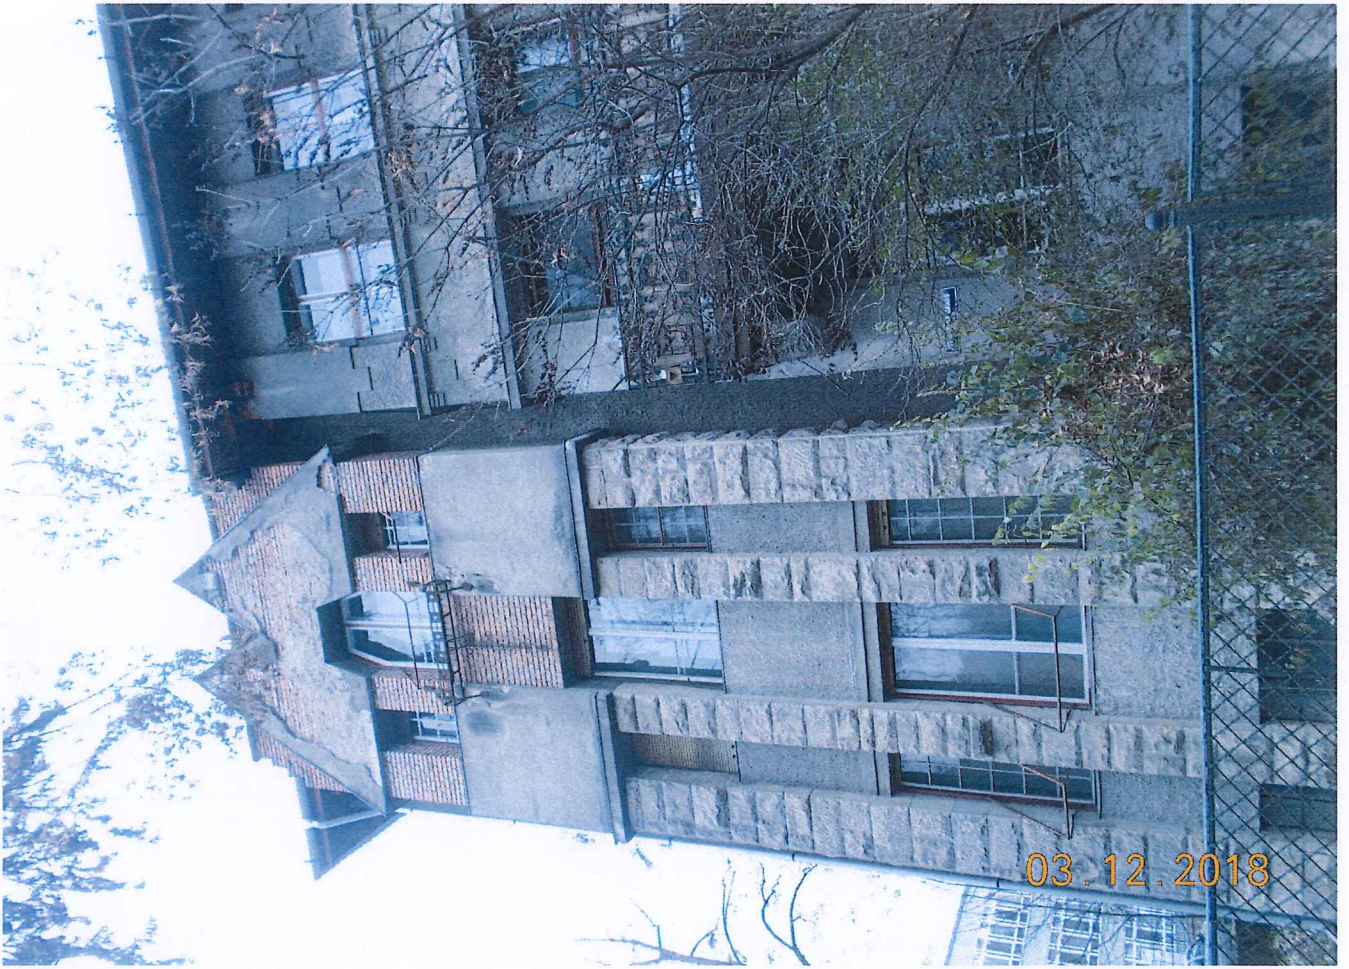
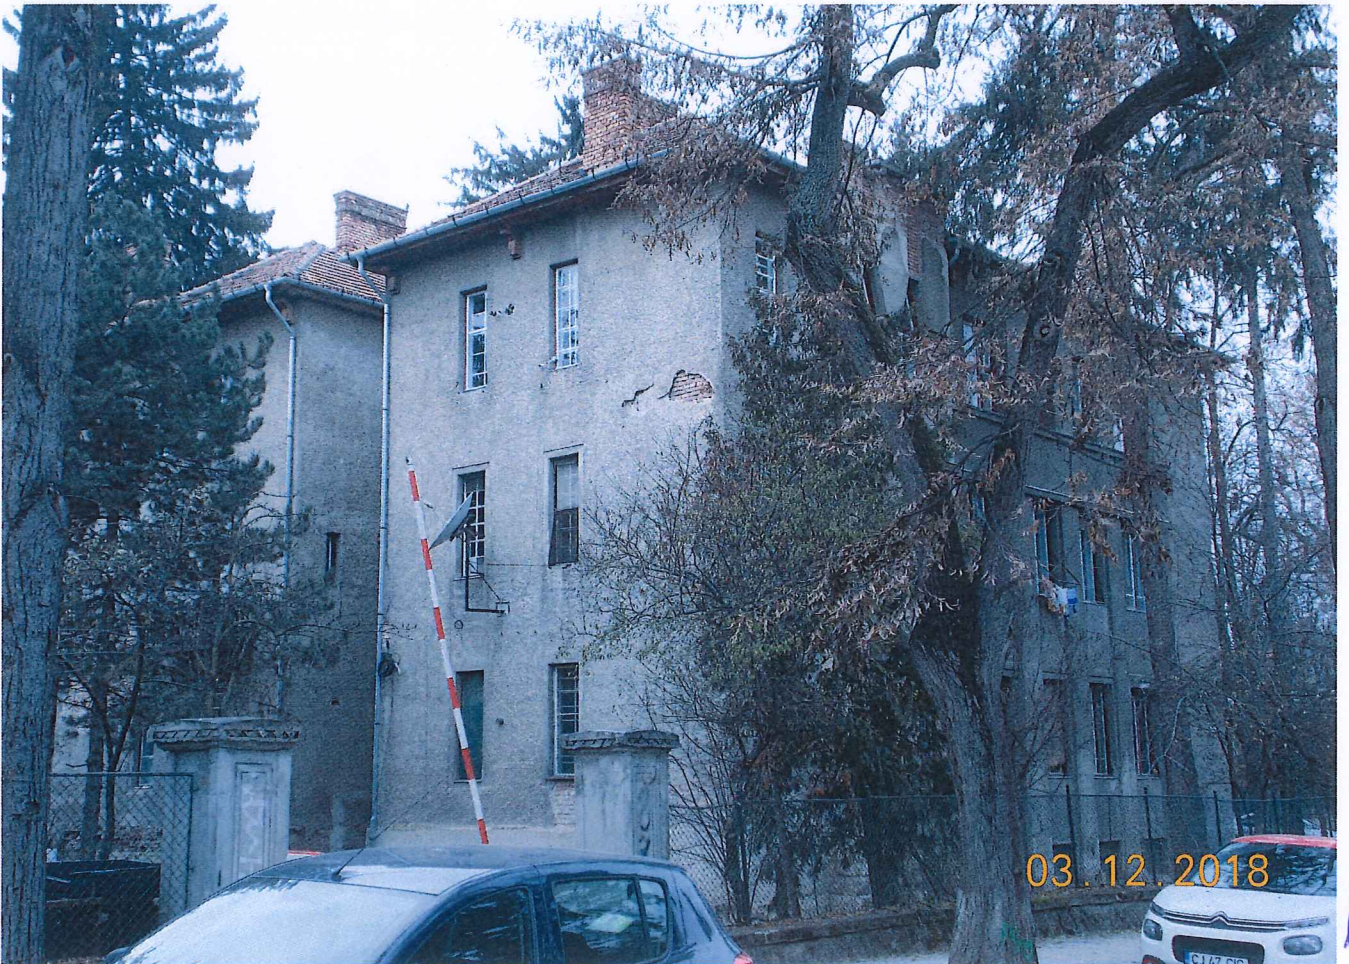
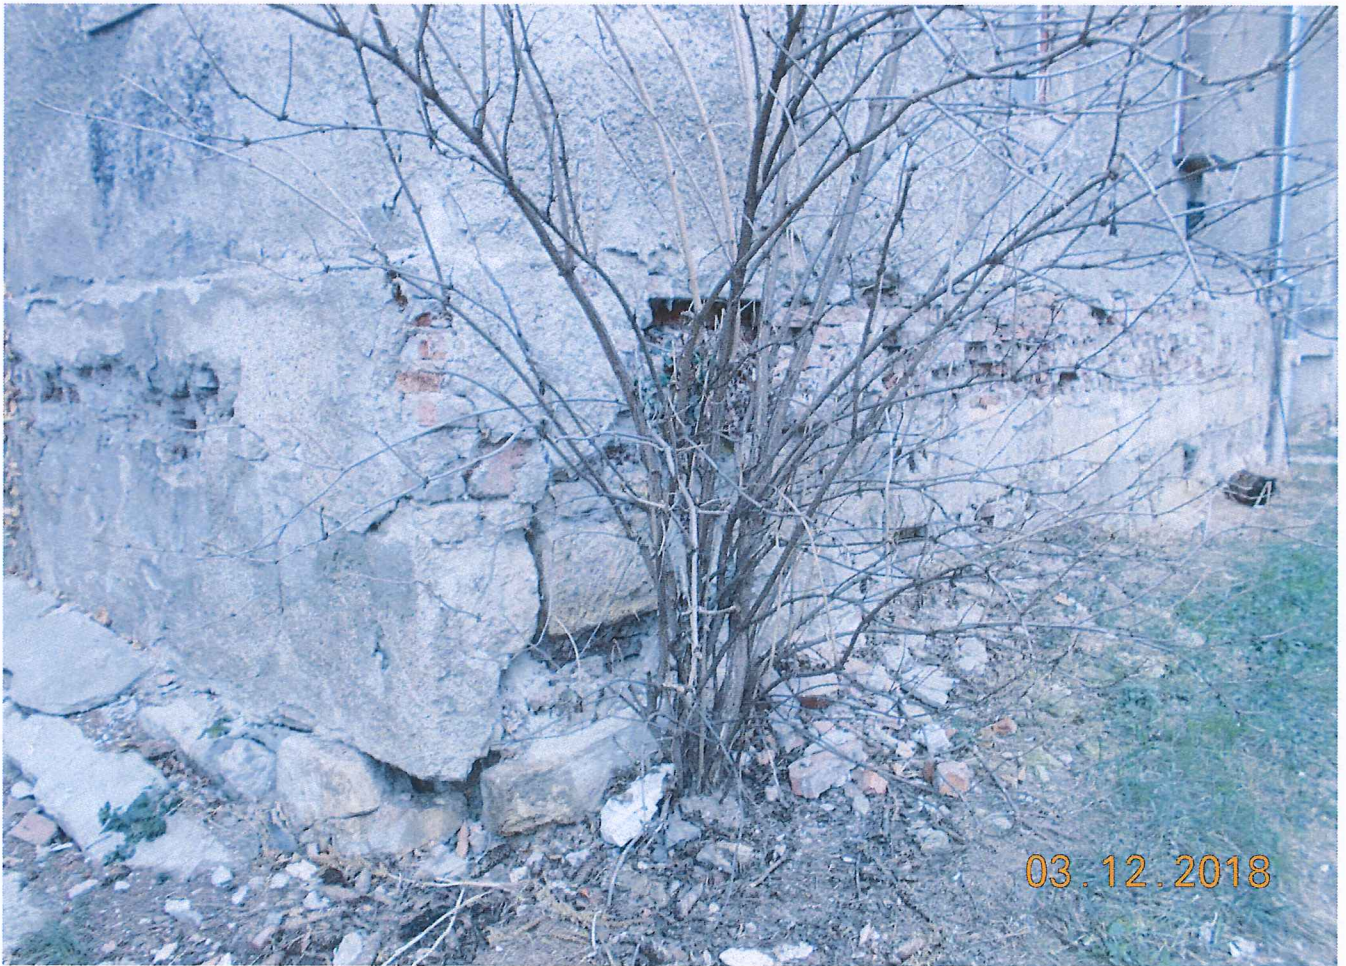
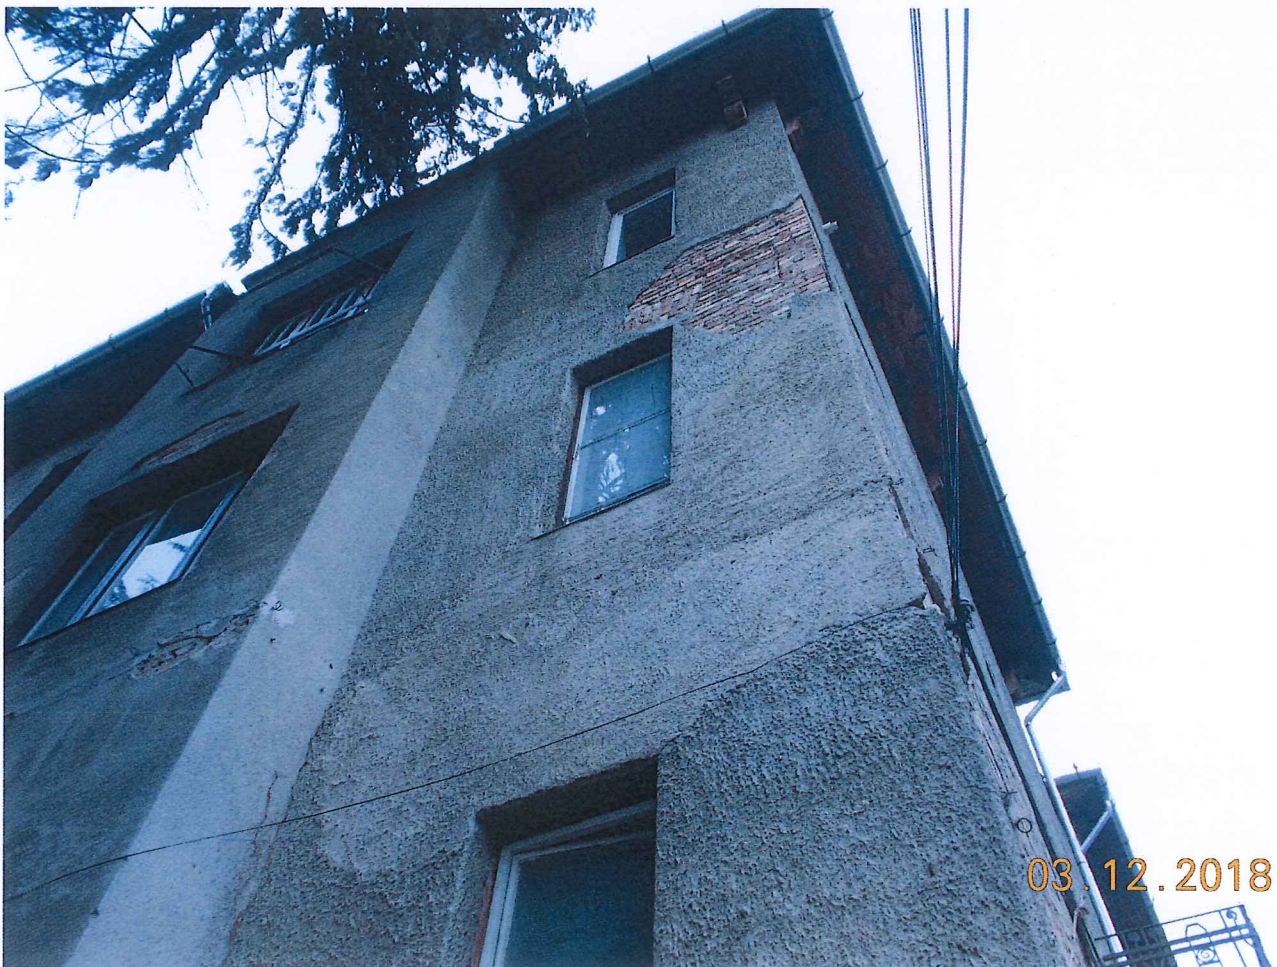
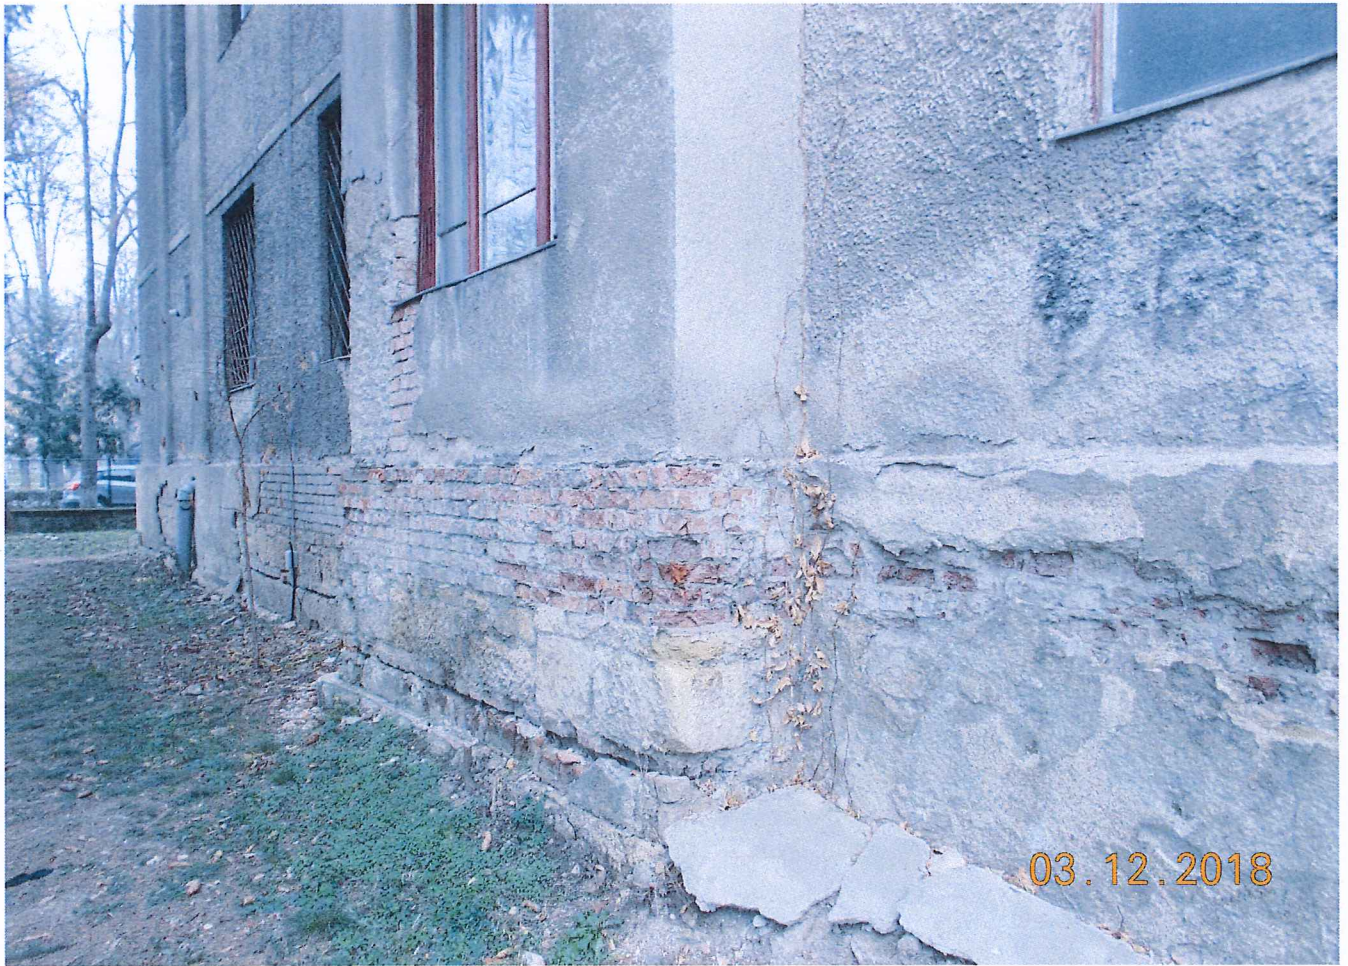
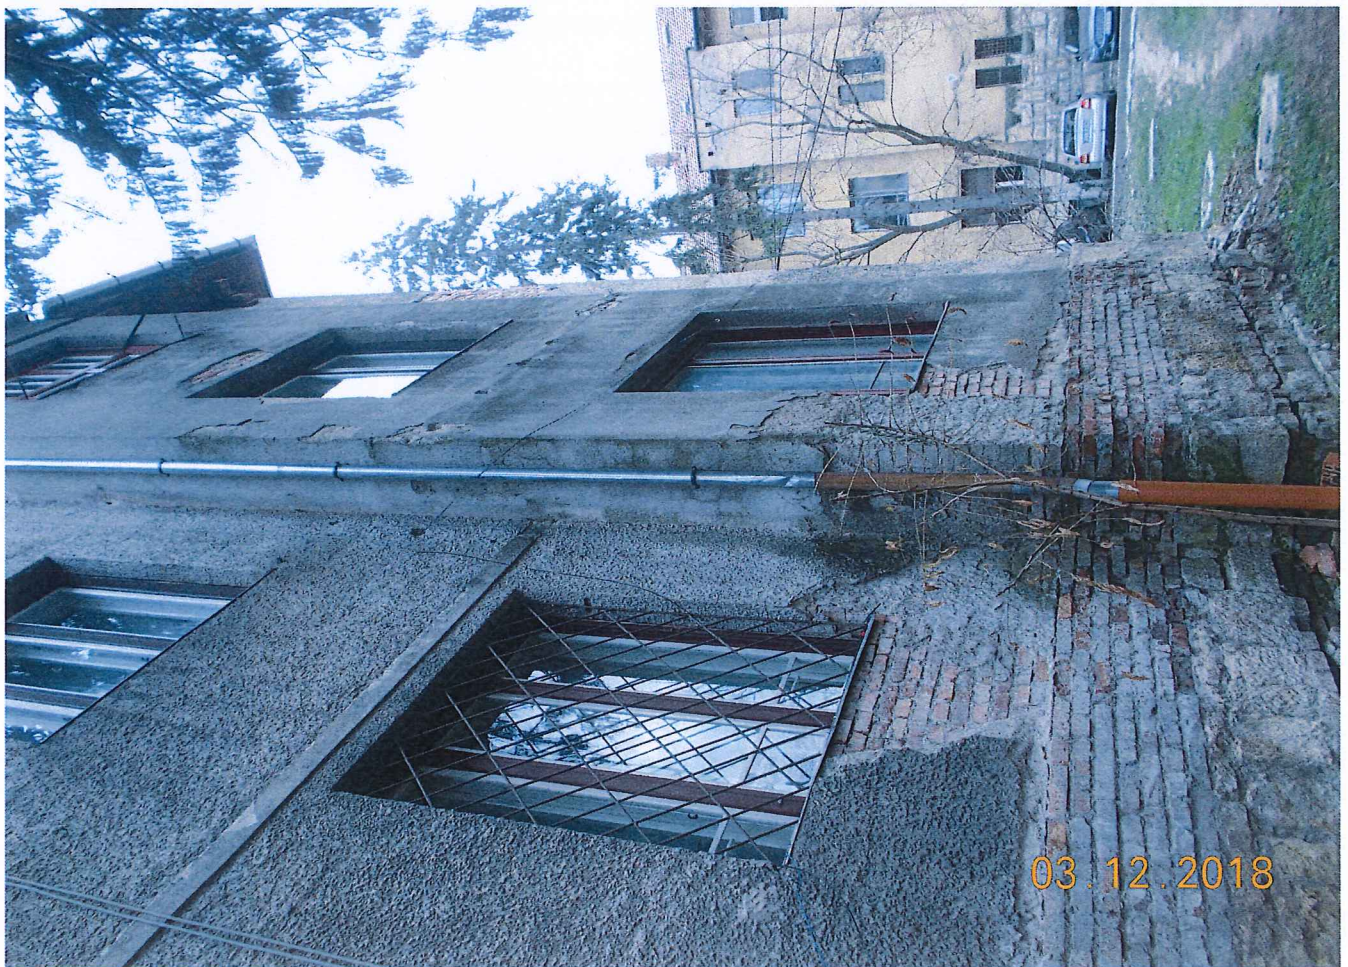
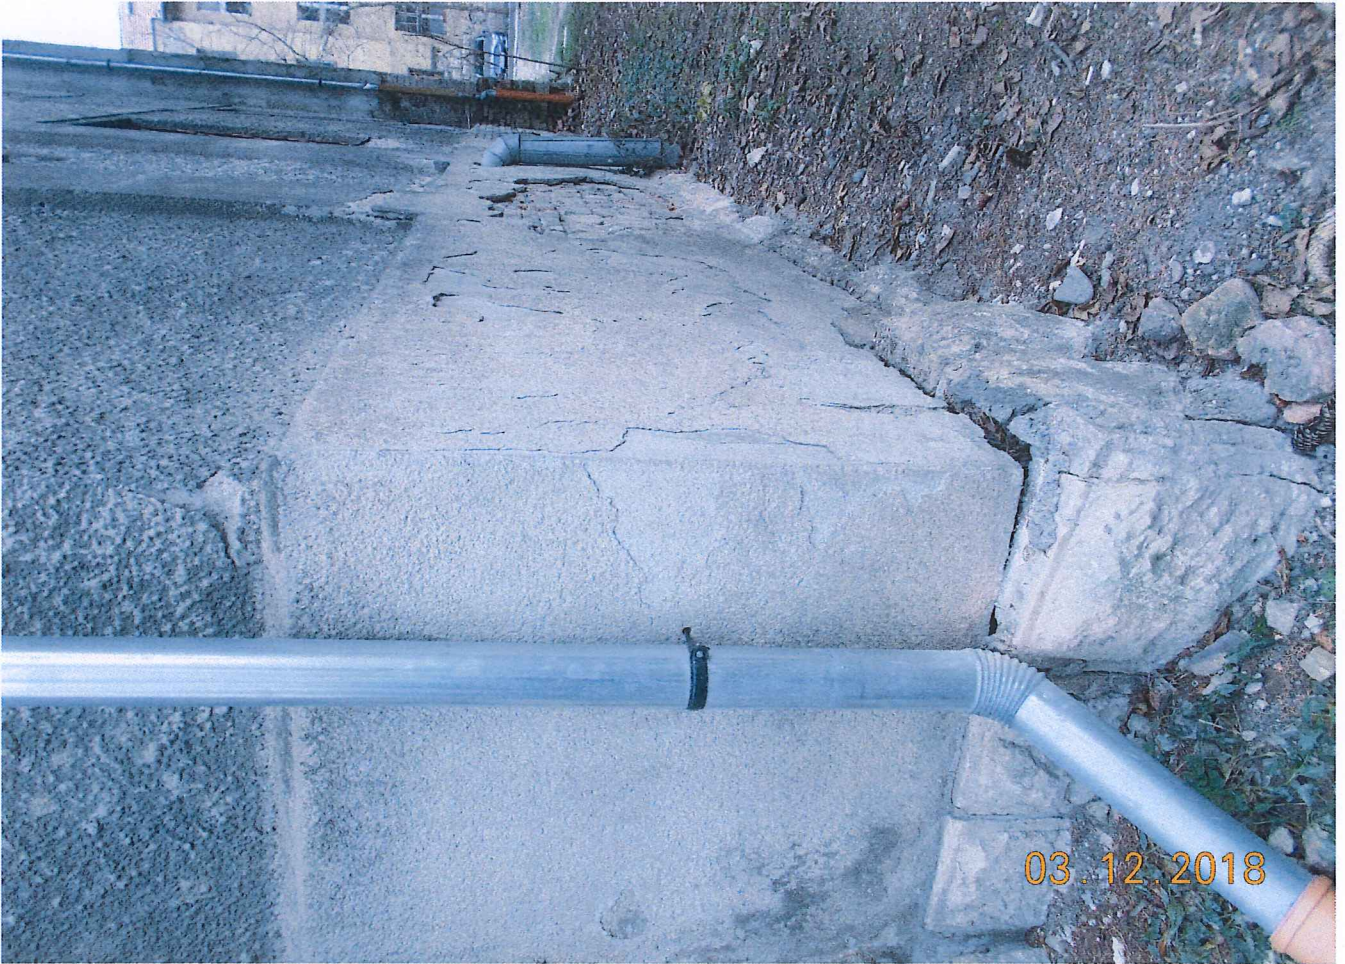
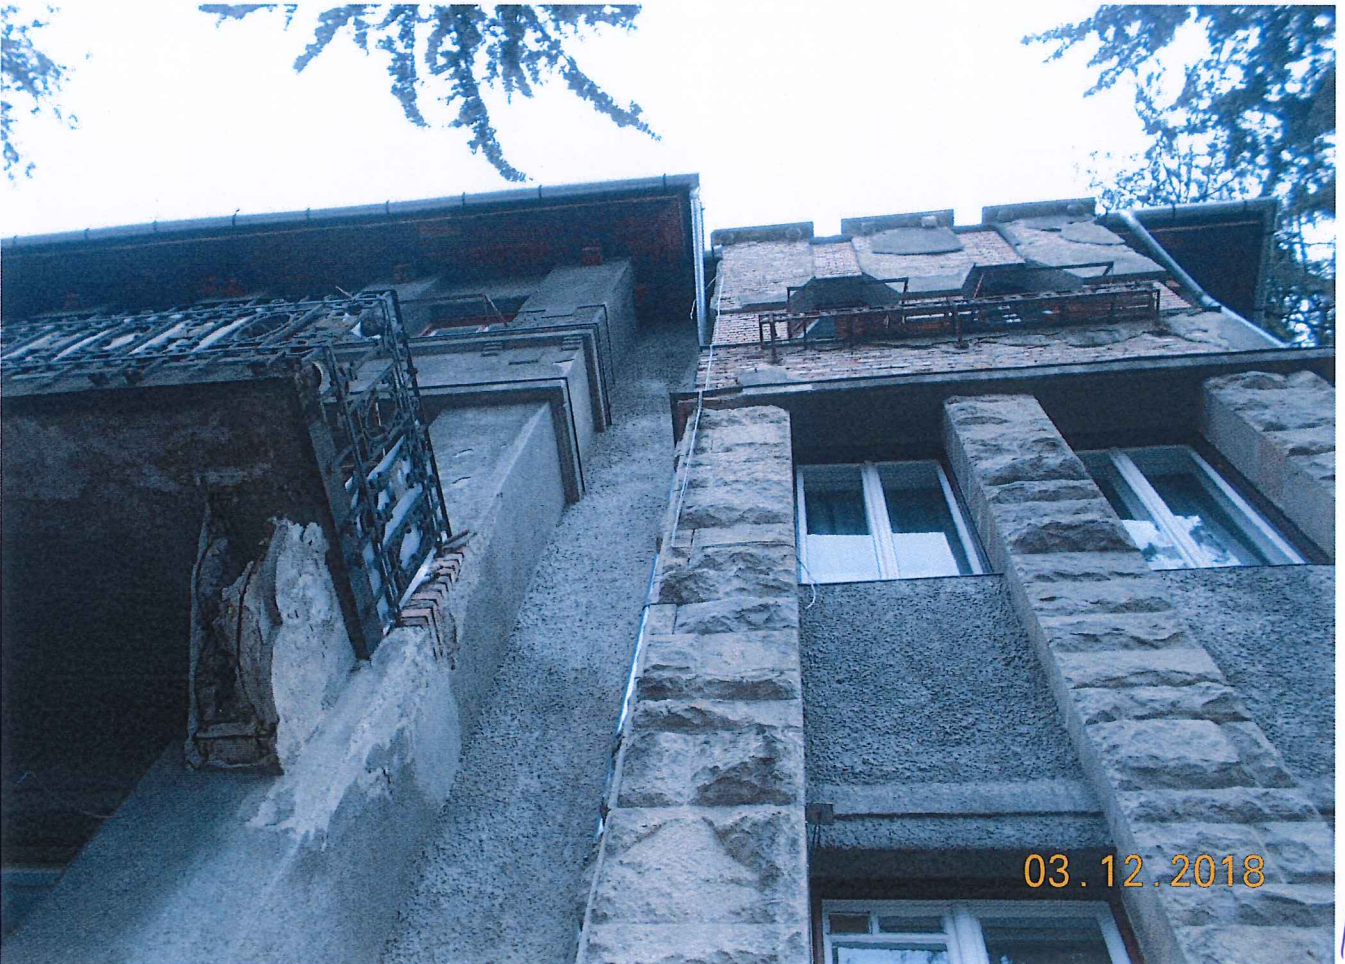
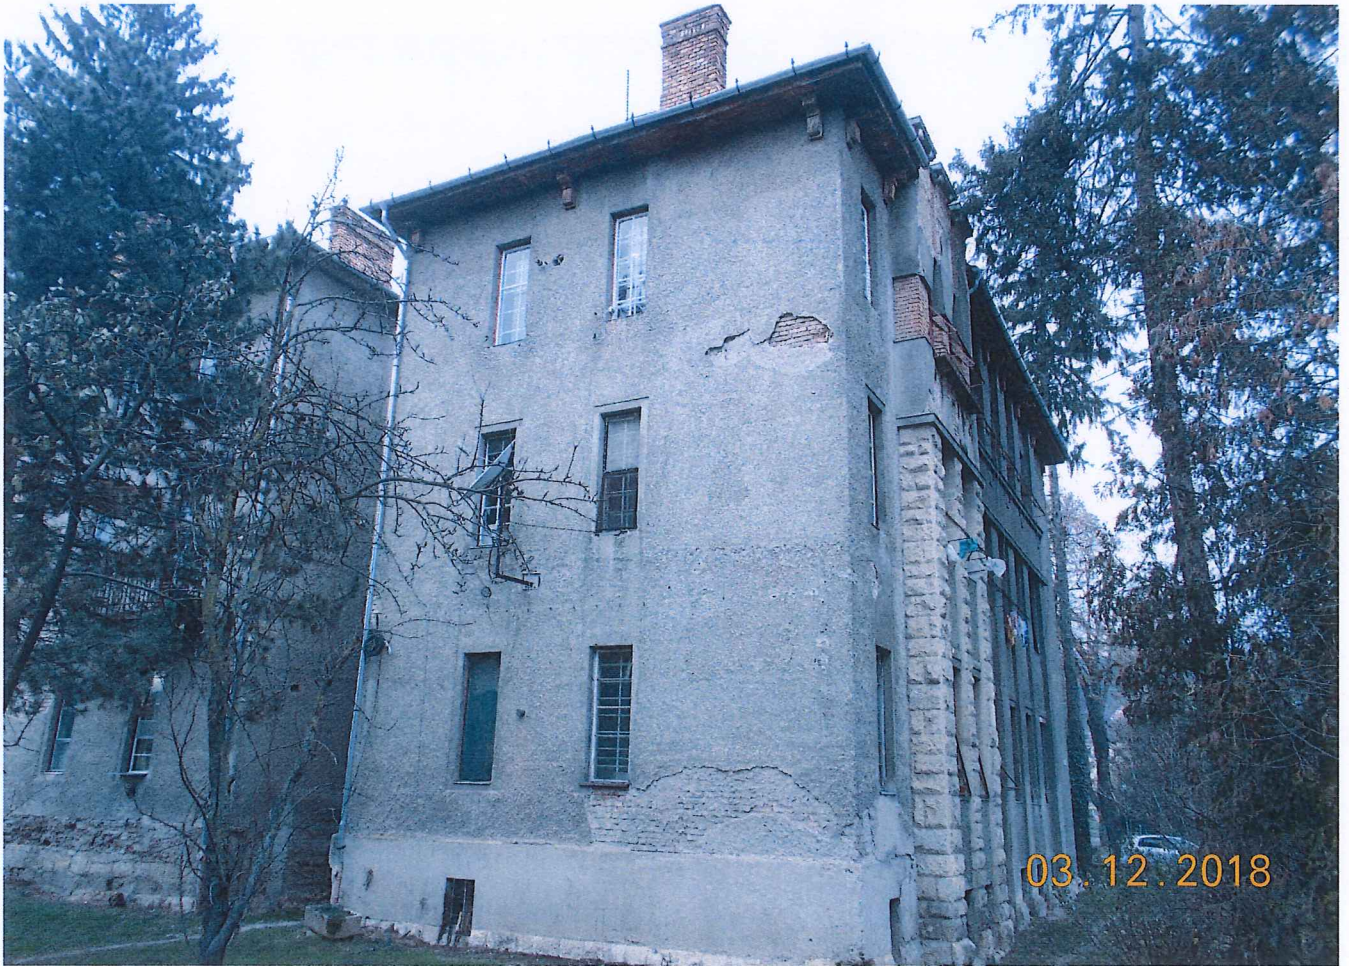
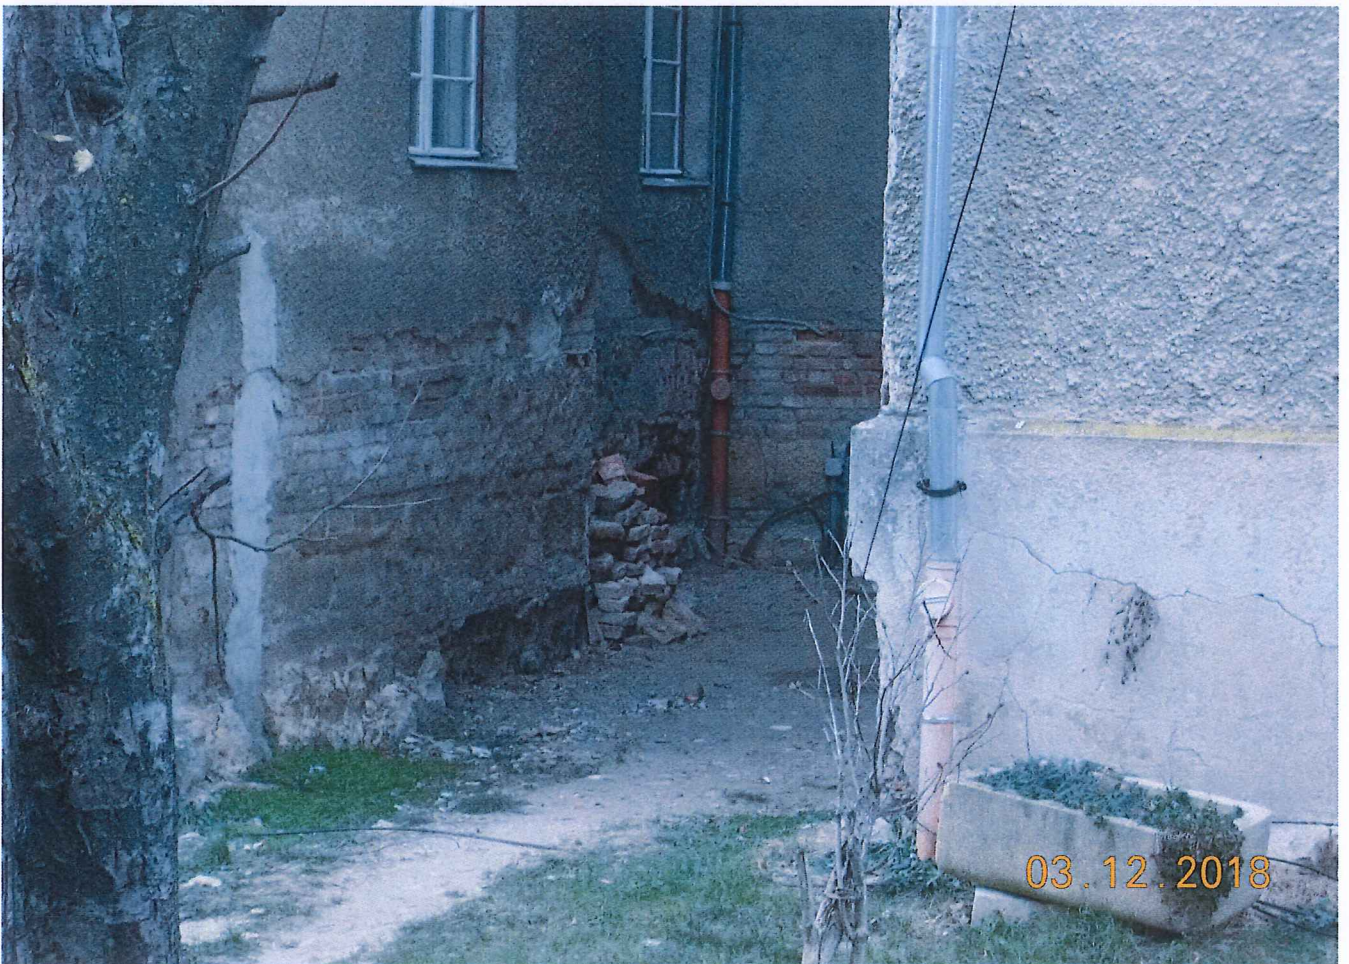
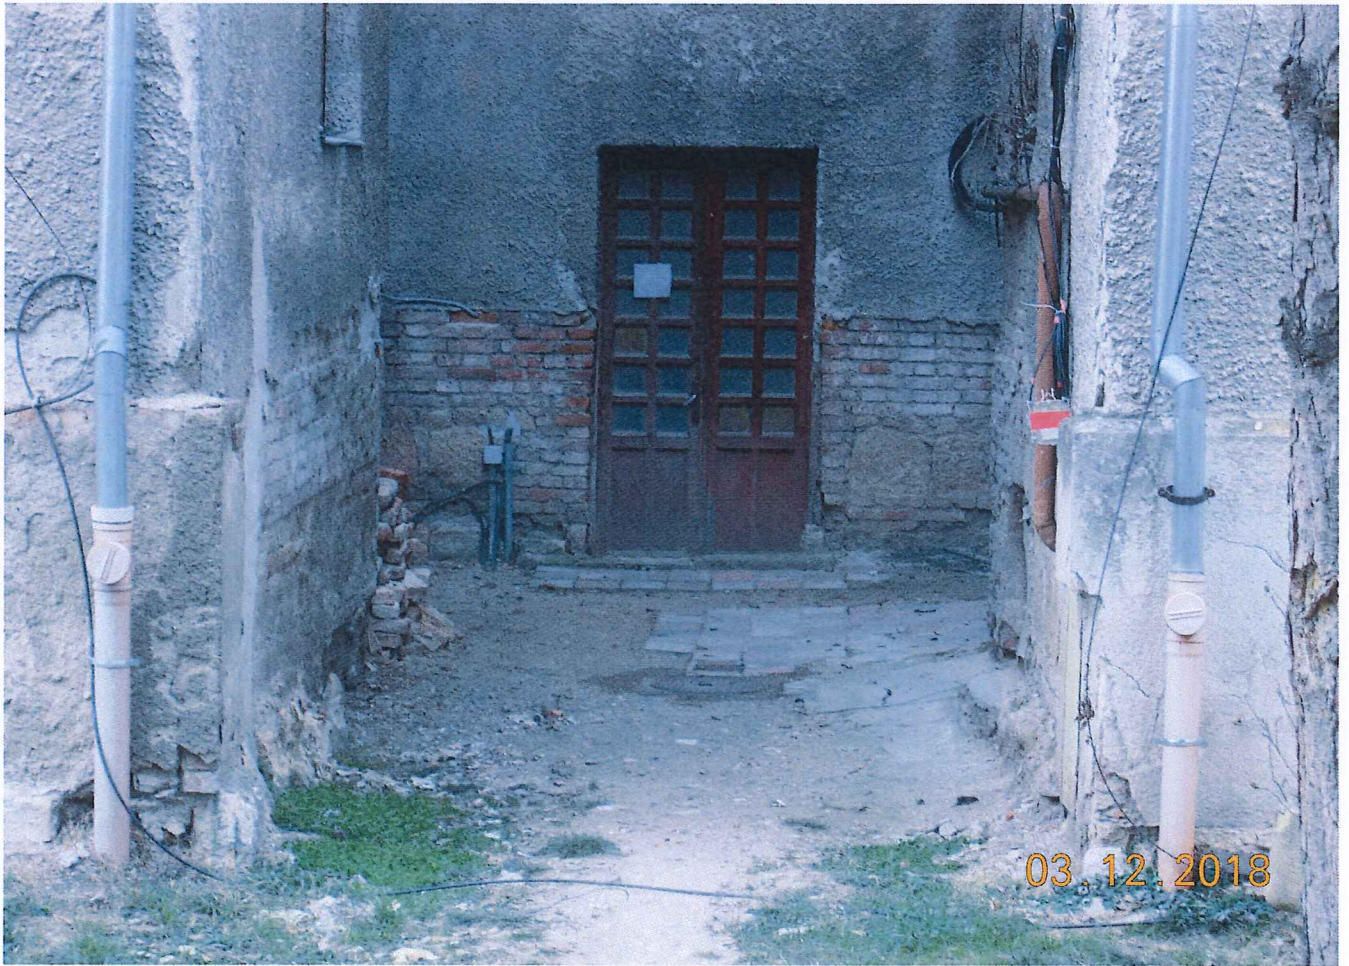
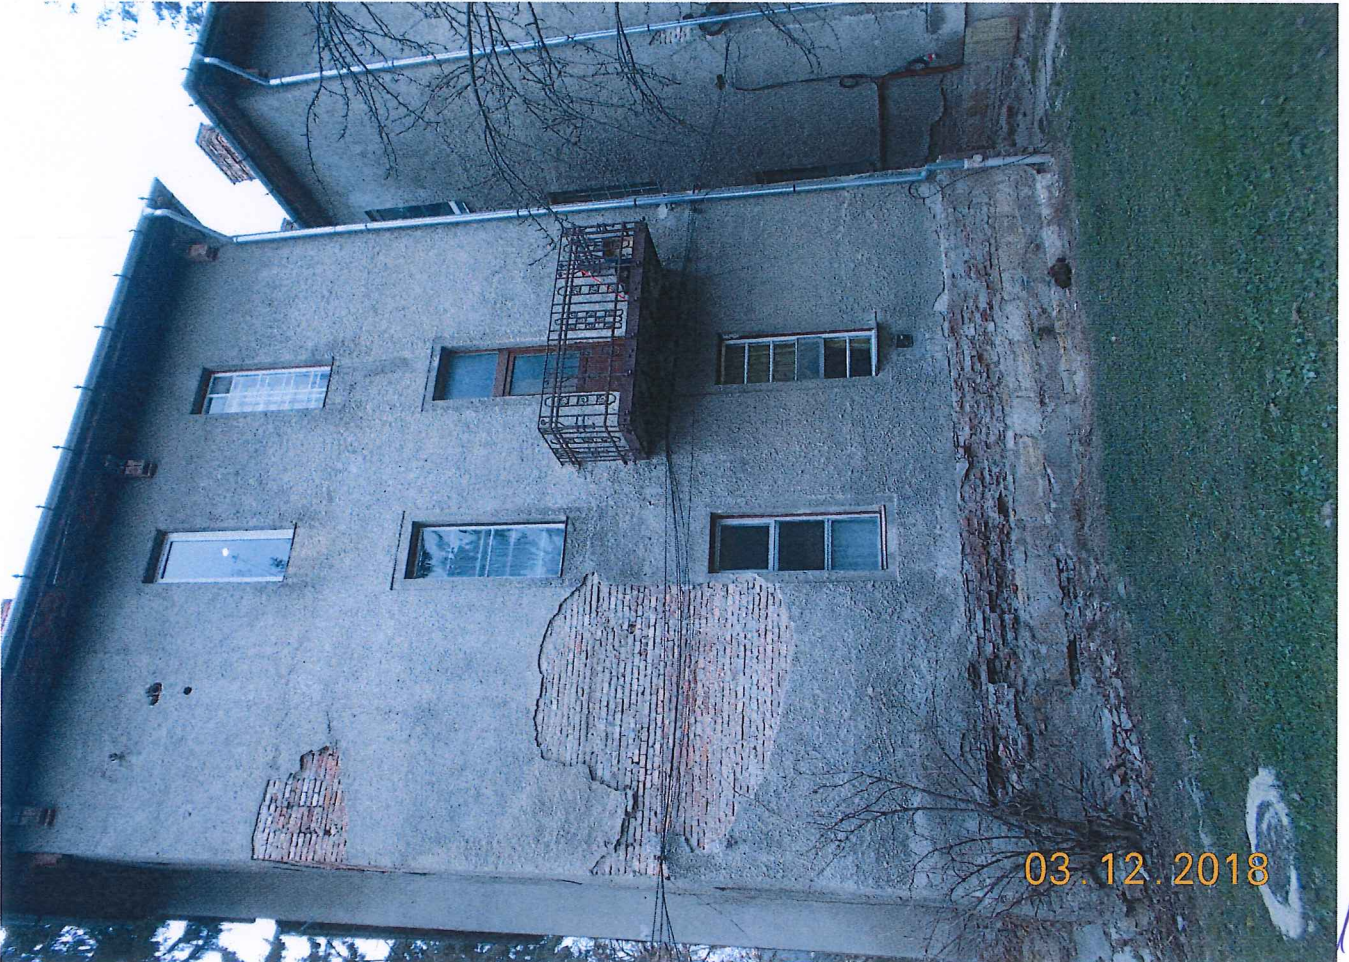
Anexă: Schiță foto

Situația neschimbată față de evaluarea înscrisă în Nota de constatare nr. 52/16.04.2018.
