HOTĂRÂRE

privind majorarea cu 500 % a impozitului pe clădiri începând cu anul 2019, pentru clădirea situată în Cluj-Napoca, str. Arany Janos nr. 13, proprietatea Parohiei Romano-Catolice Sf. Mihail, ca urmare a constatării stării tehnice de clădire neîngrijită

NOTĂ DE CONSTATARE

FIȘĂ DE EVALUARE A IMOBILELOR CLĂDIRI DIN MUNICIPIUL
 CLUJ-NAPOCA

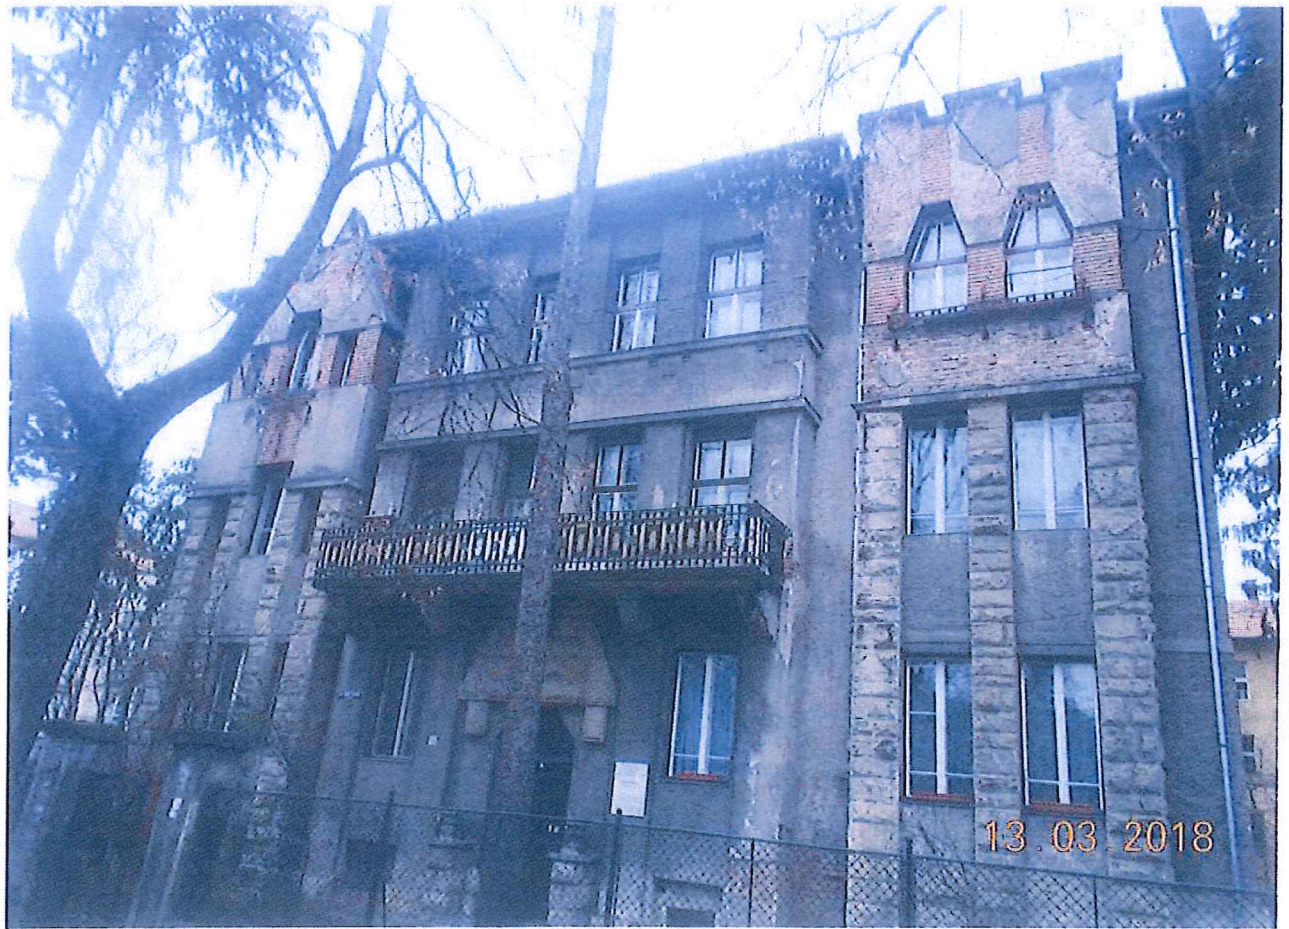
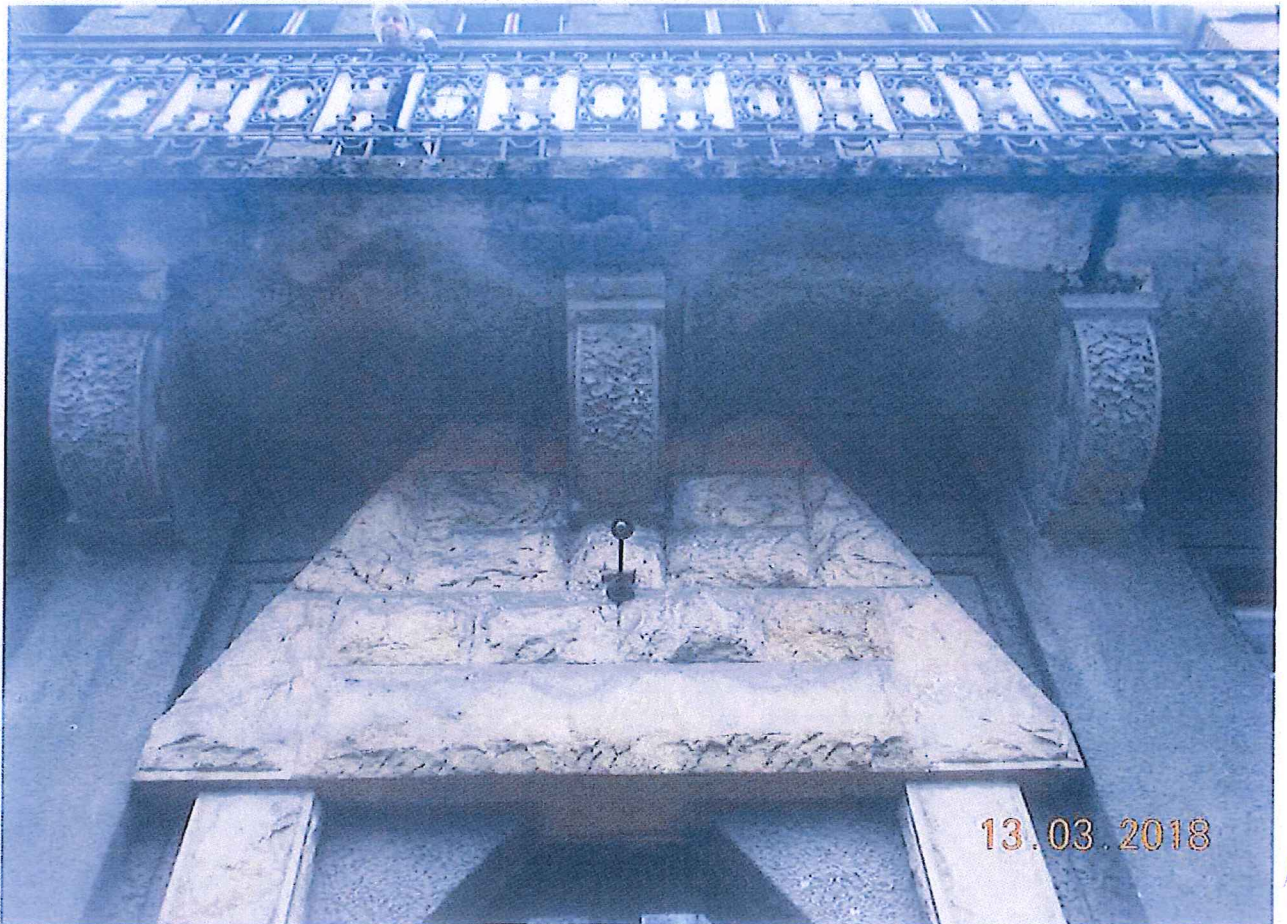
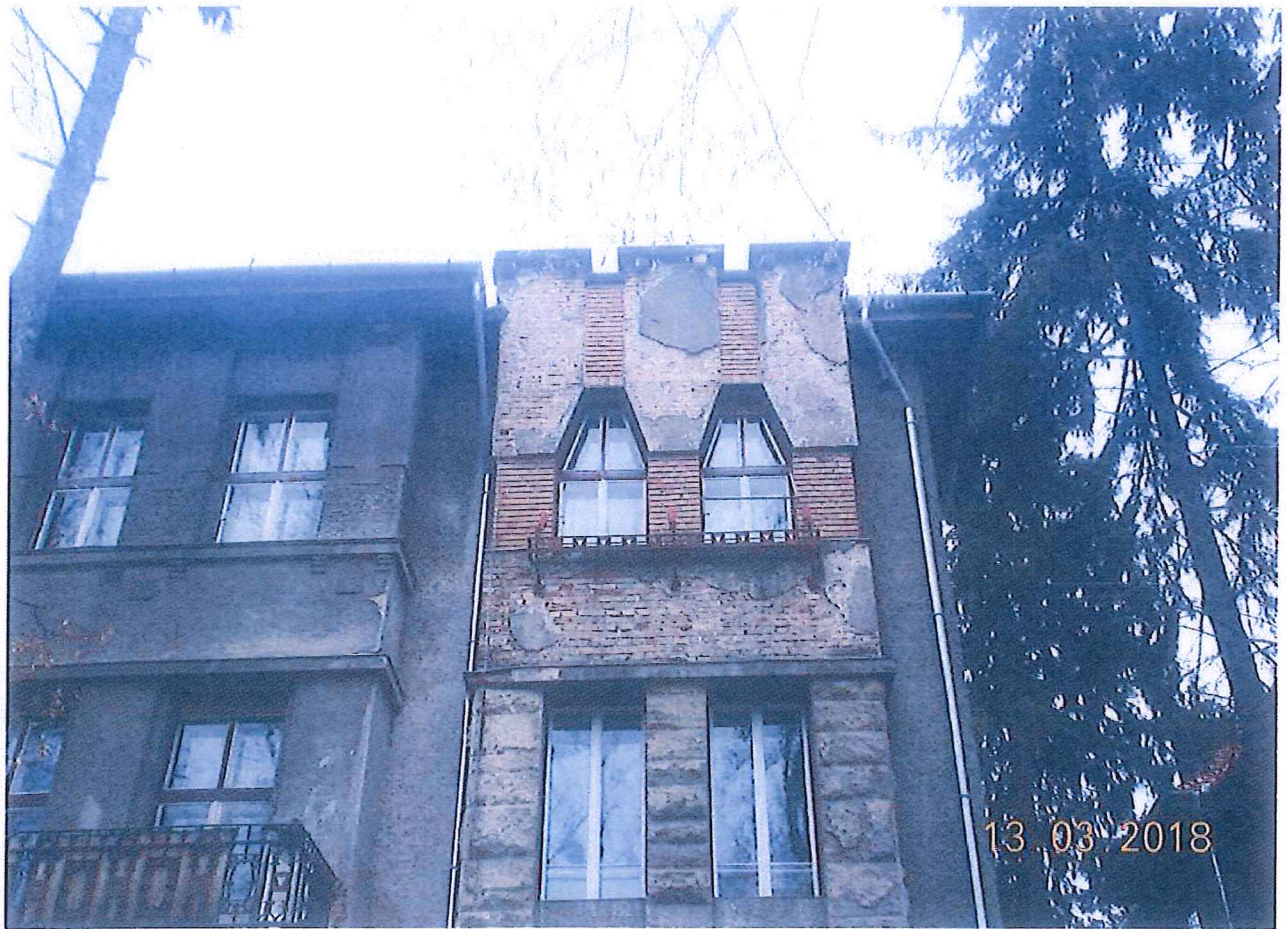
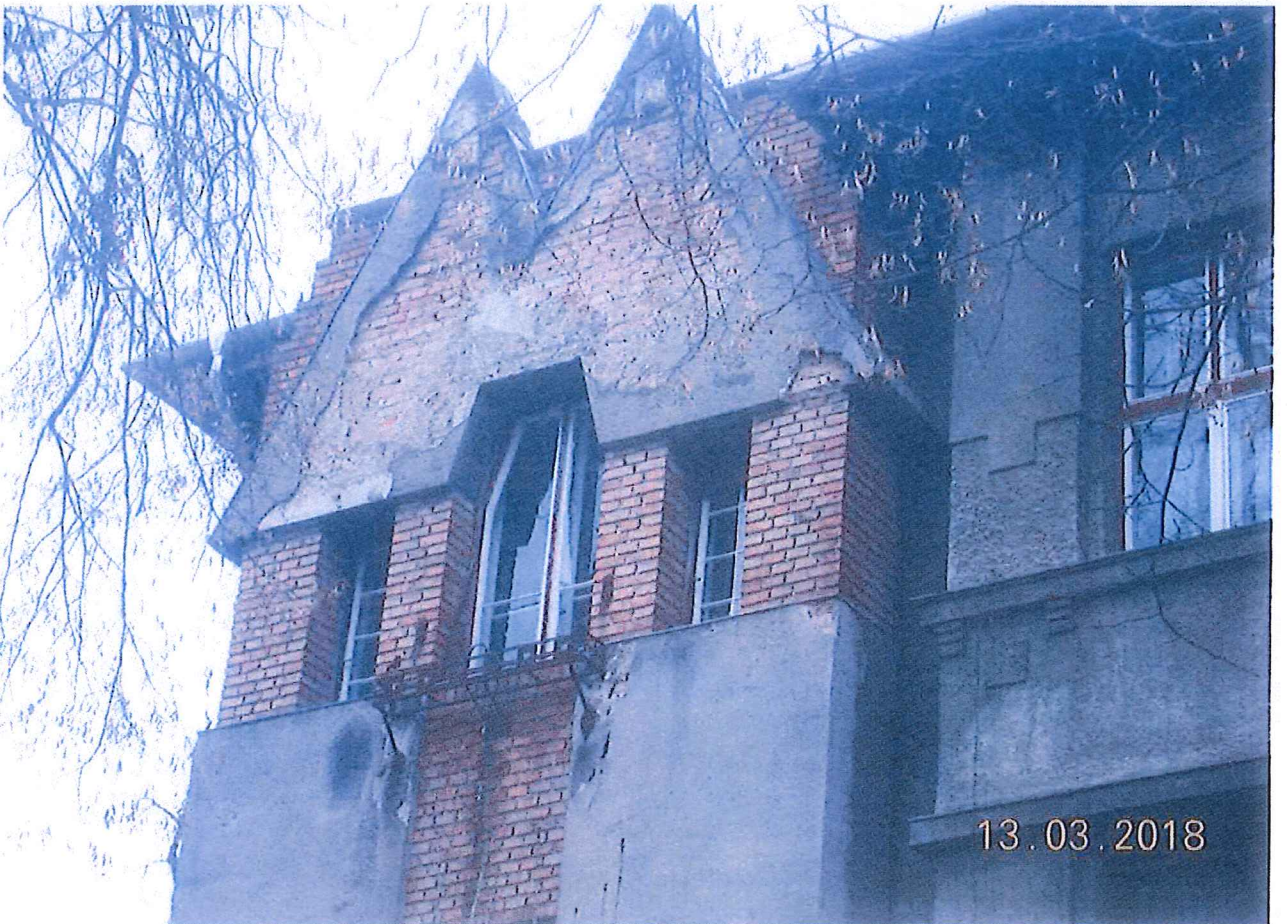
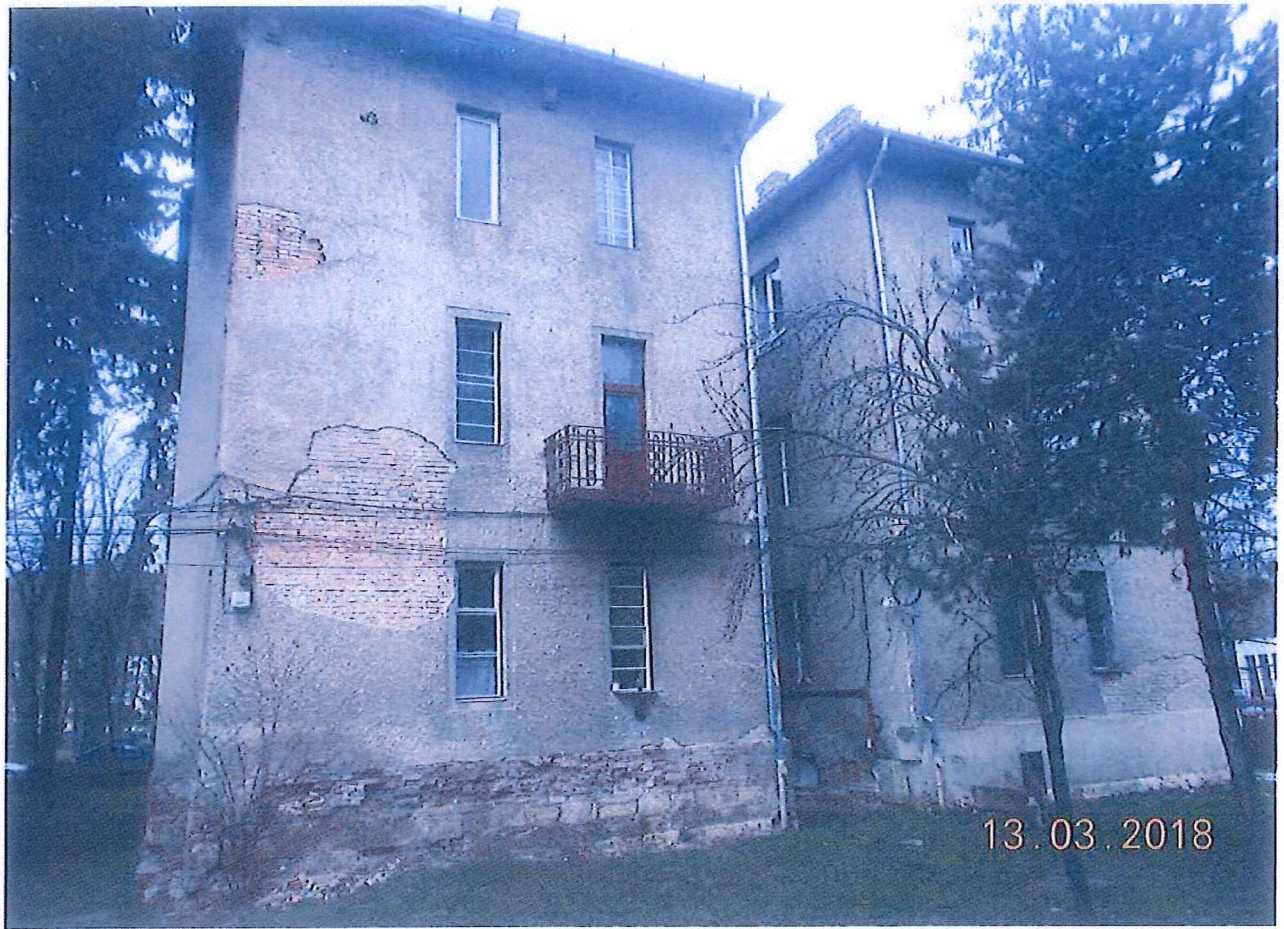
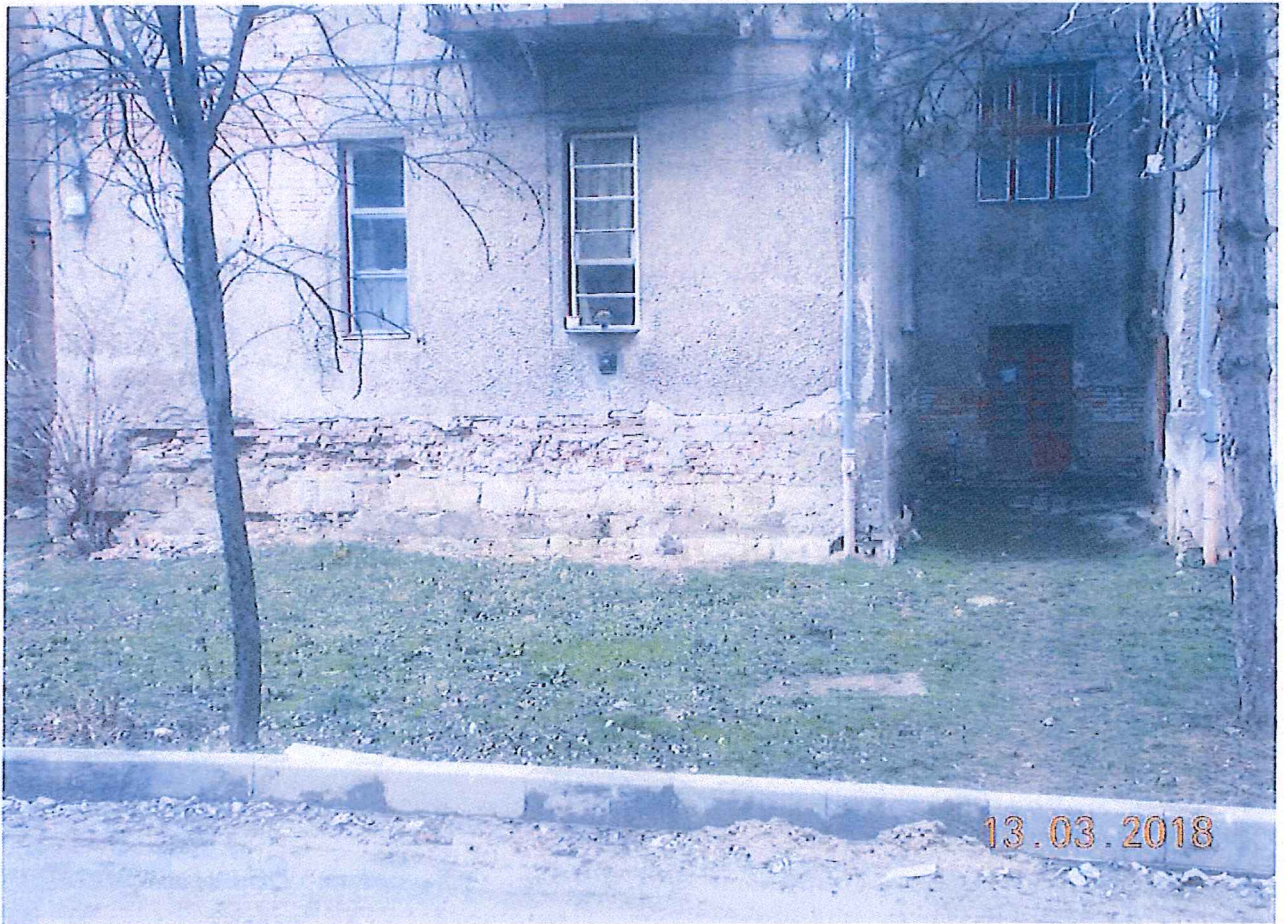
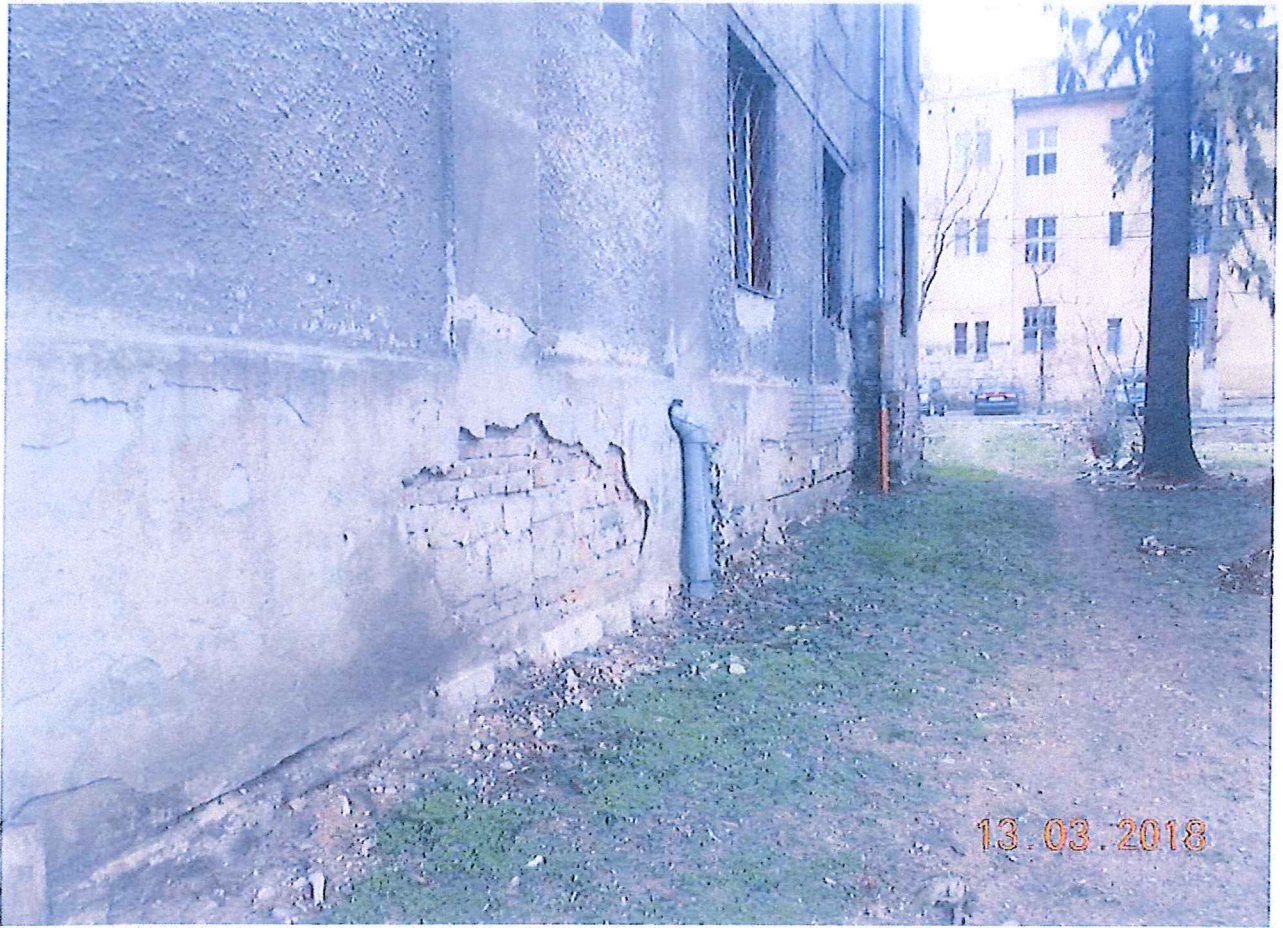
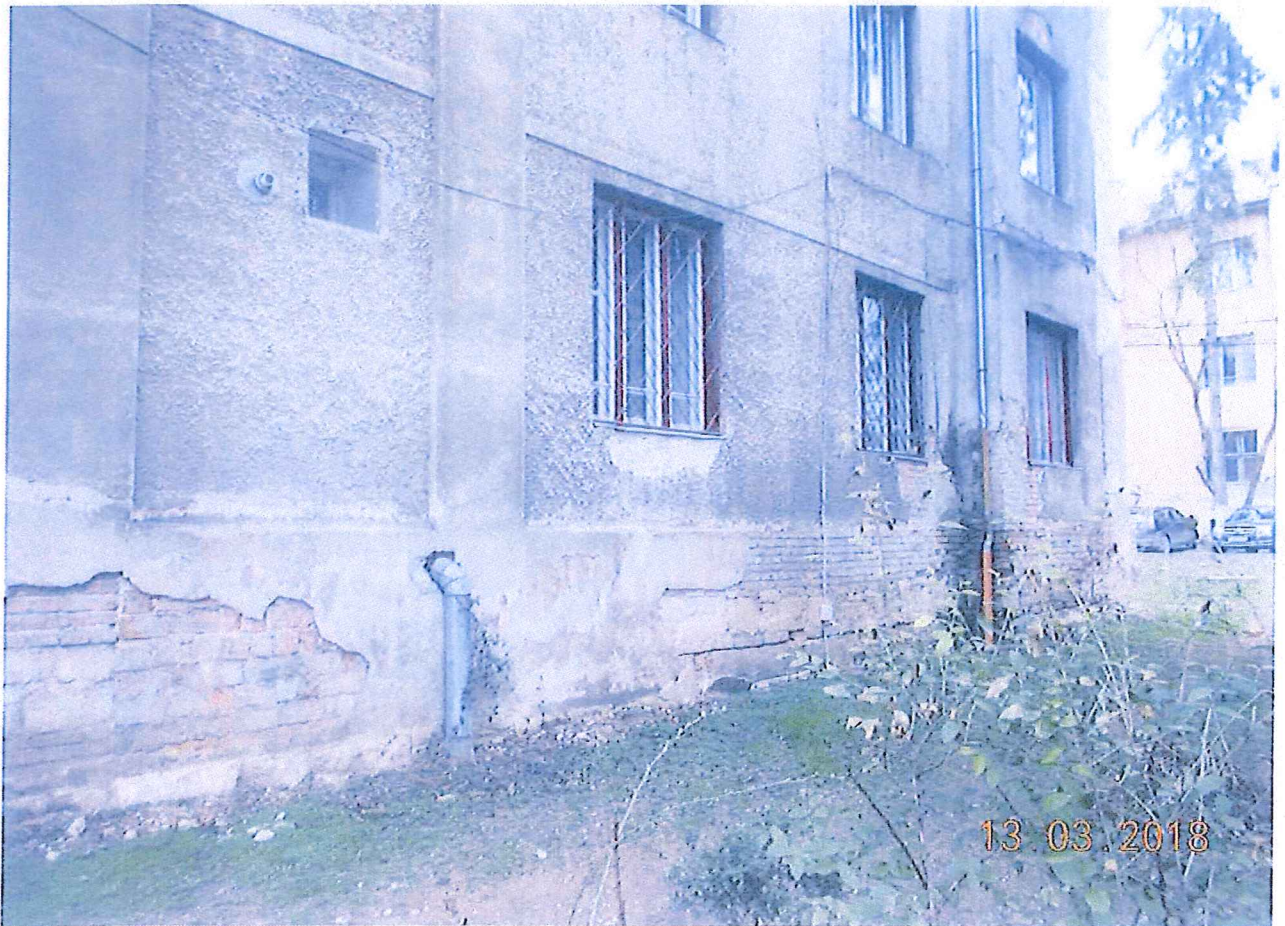
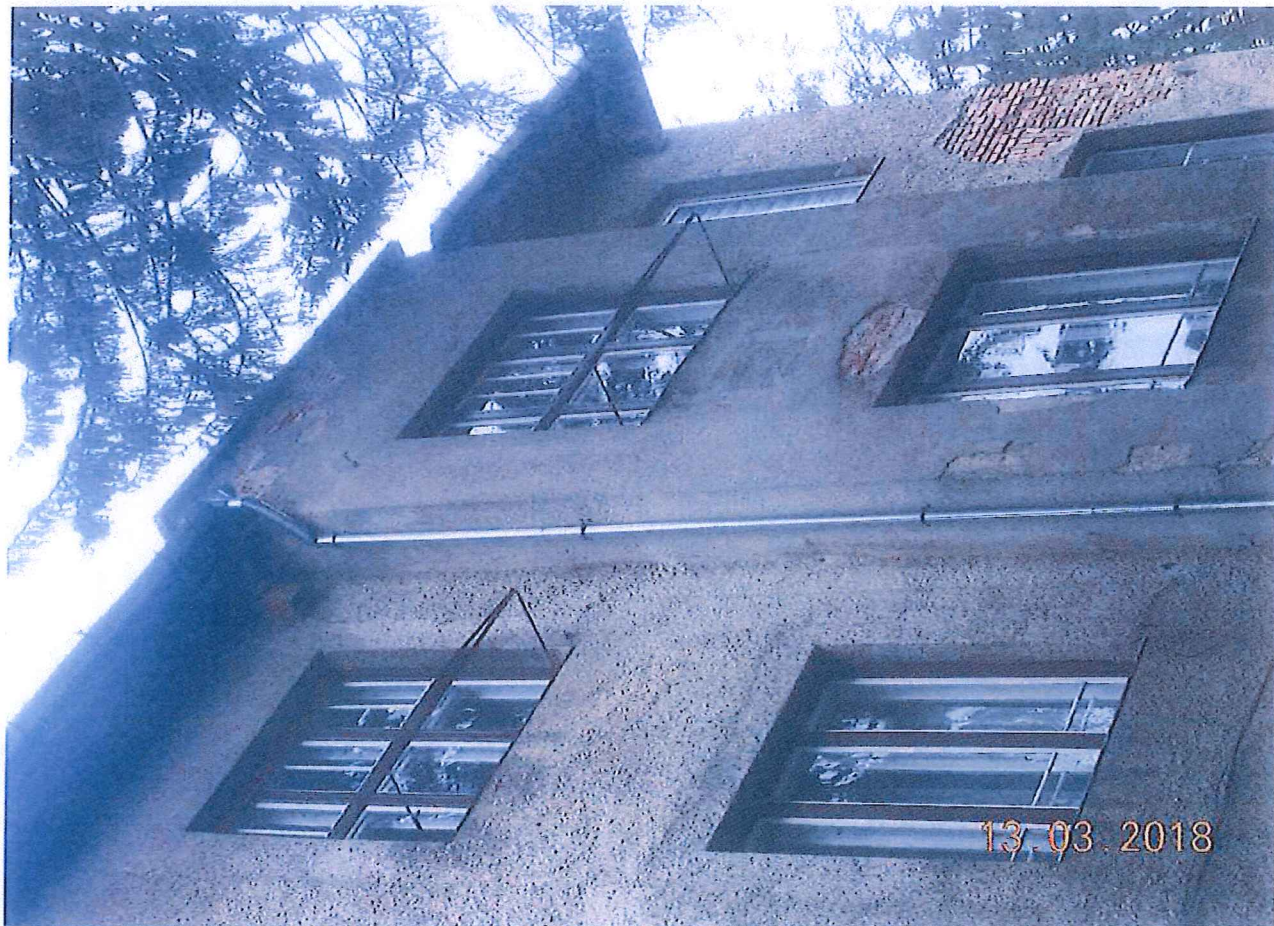
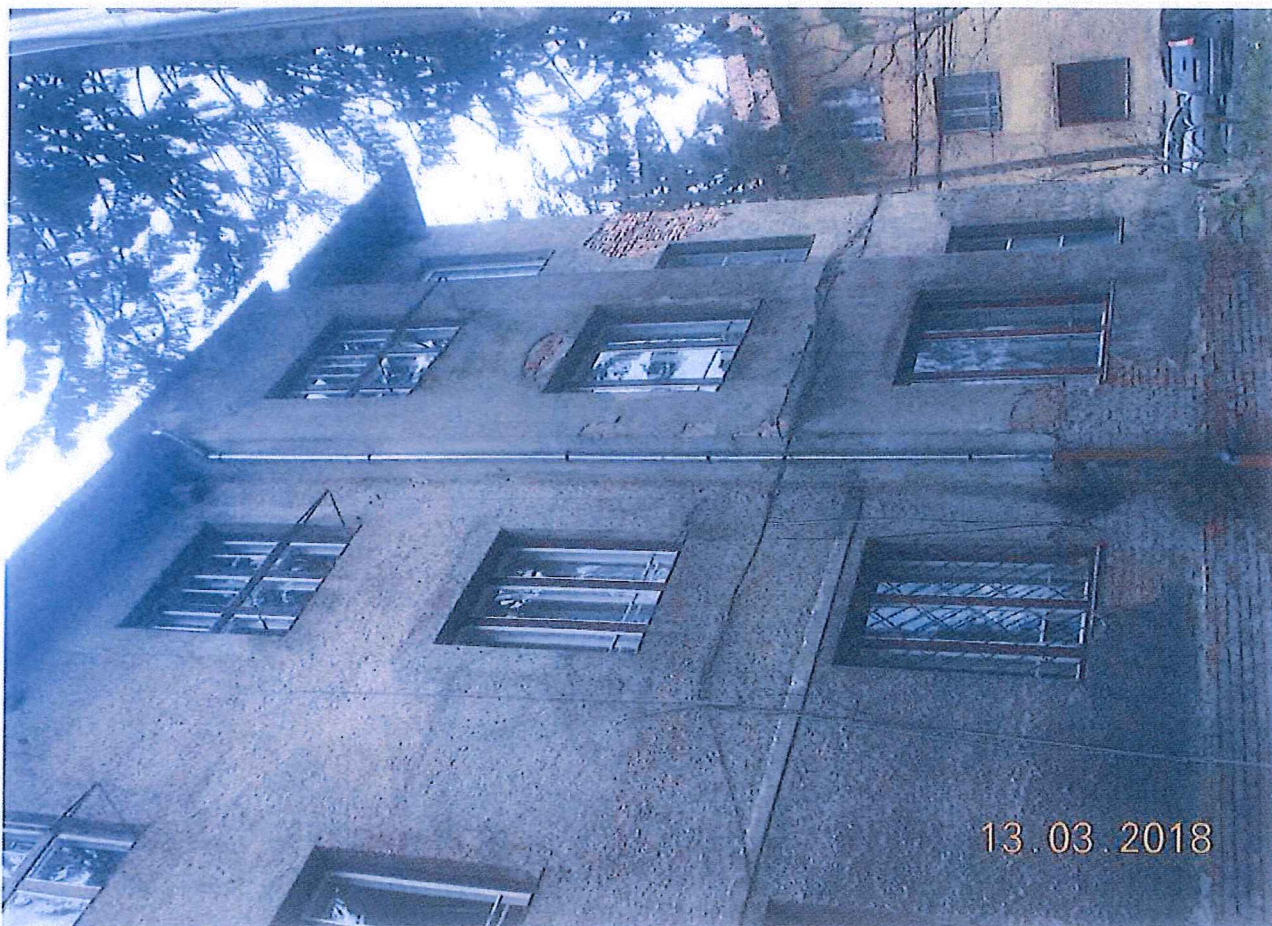
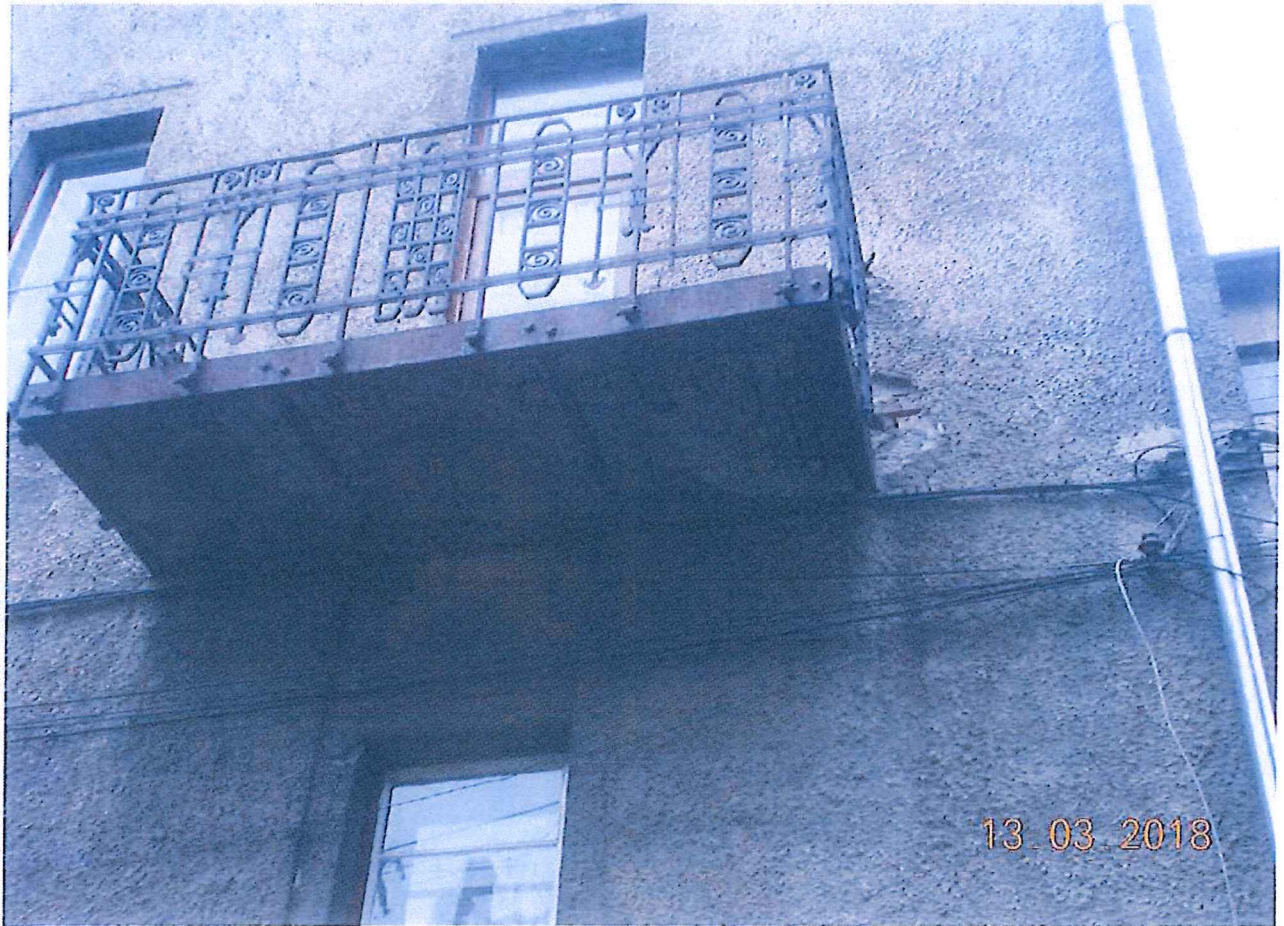
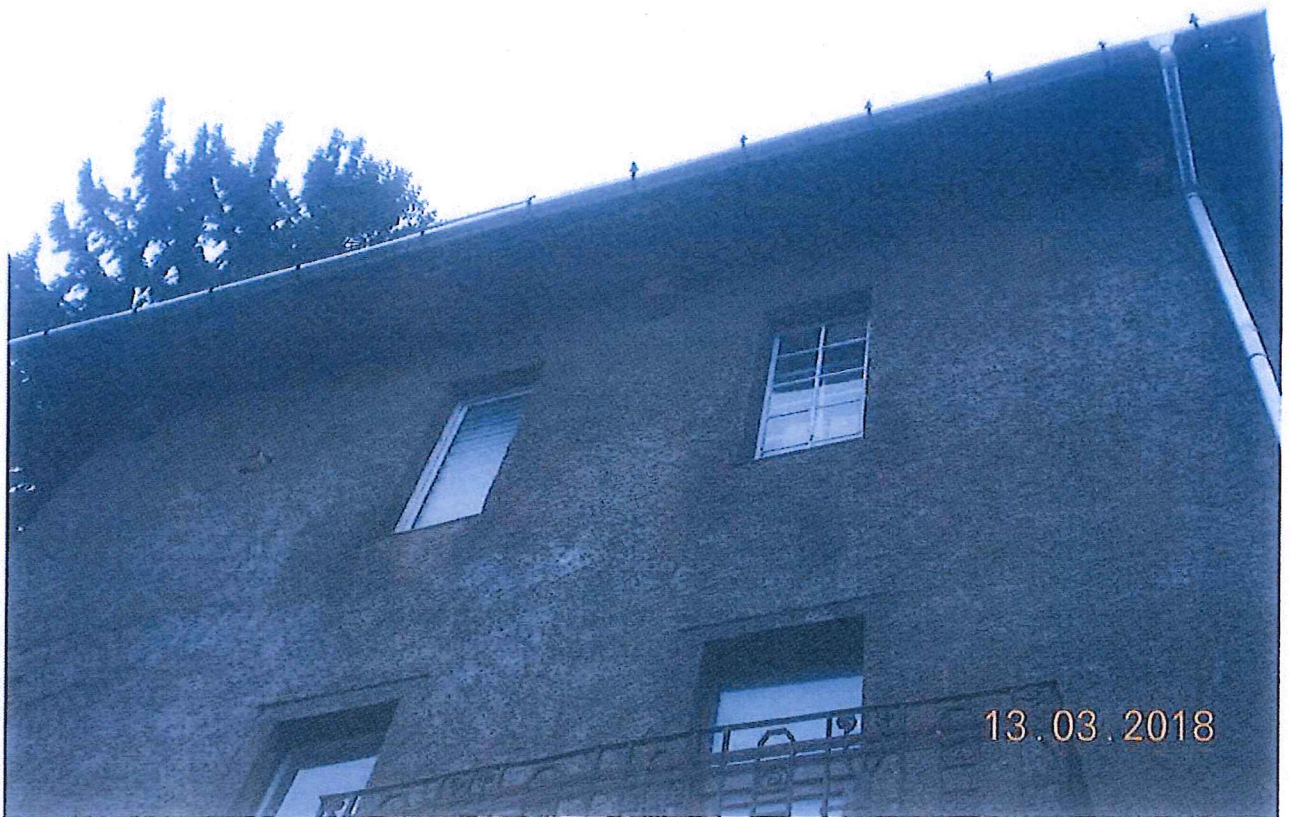
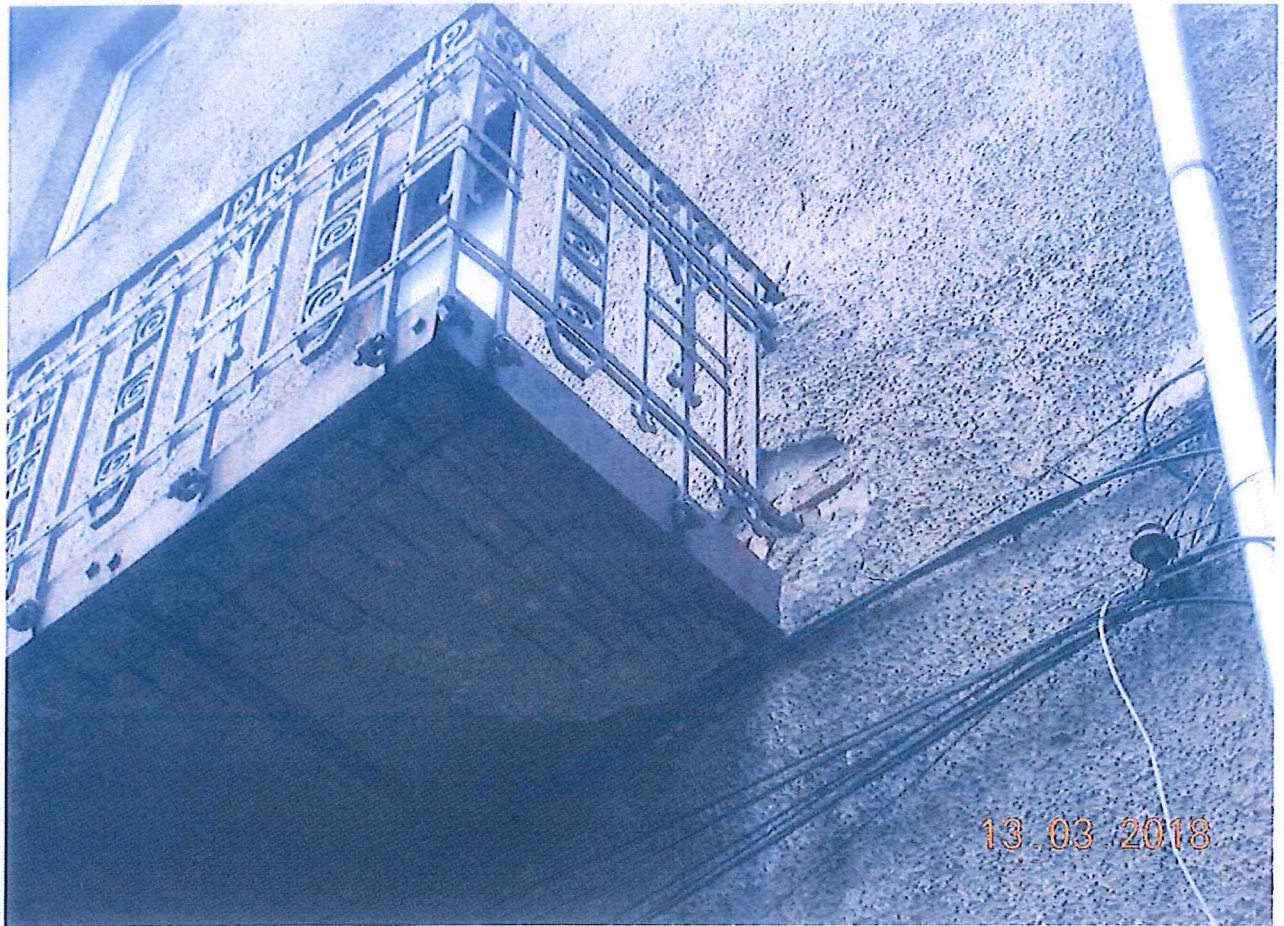
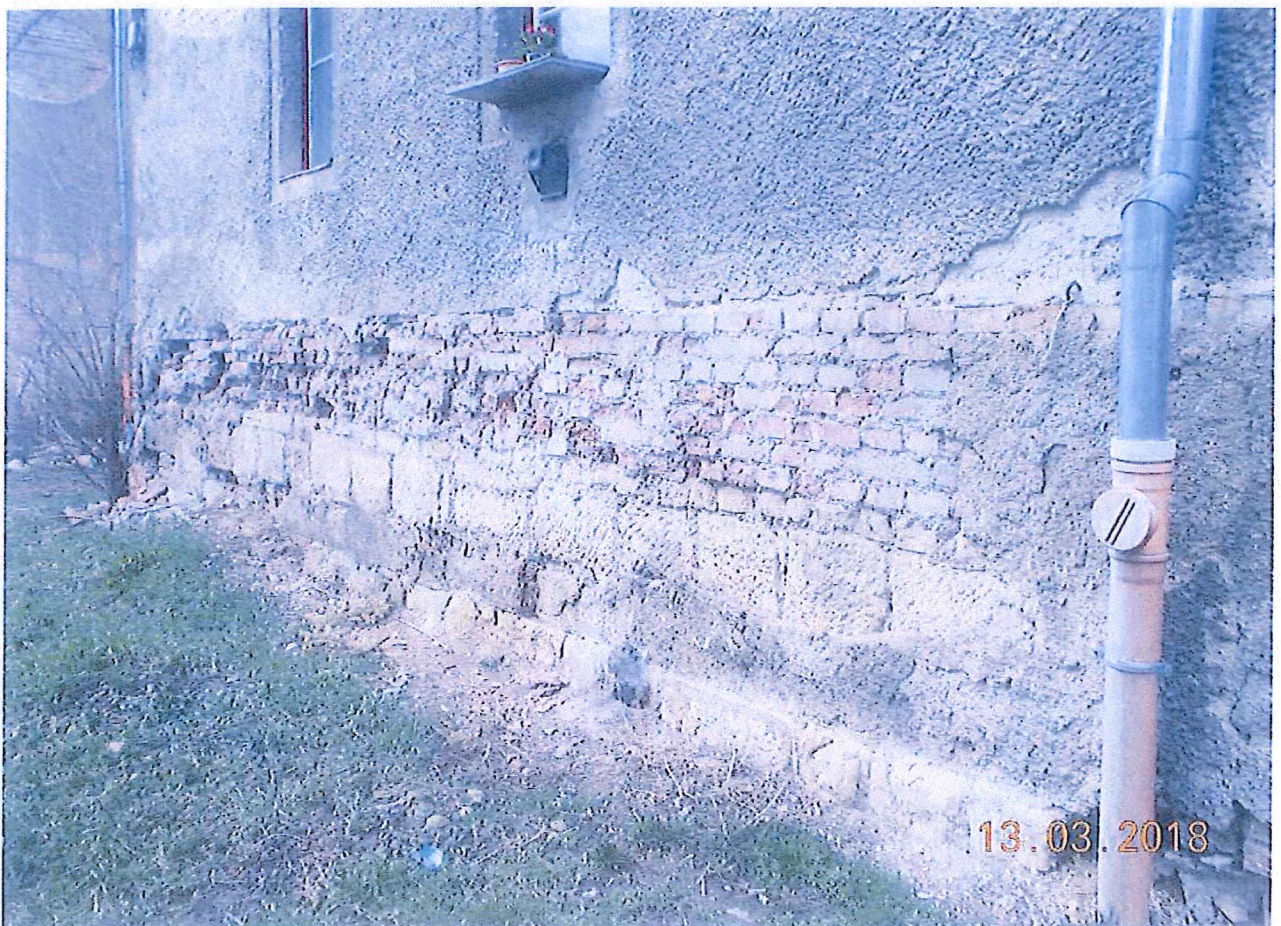
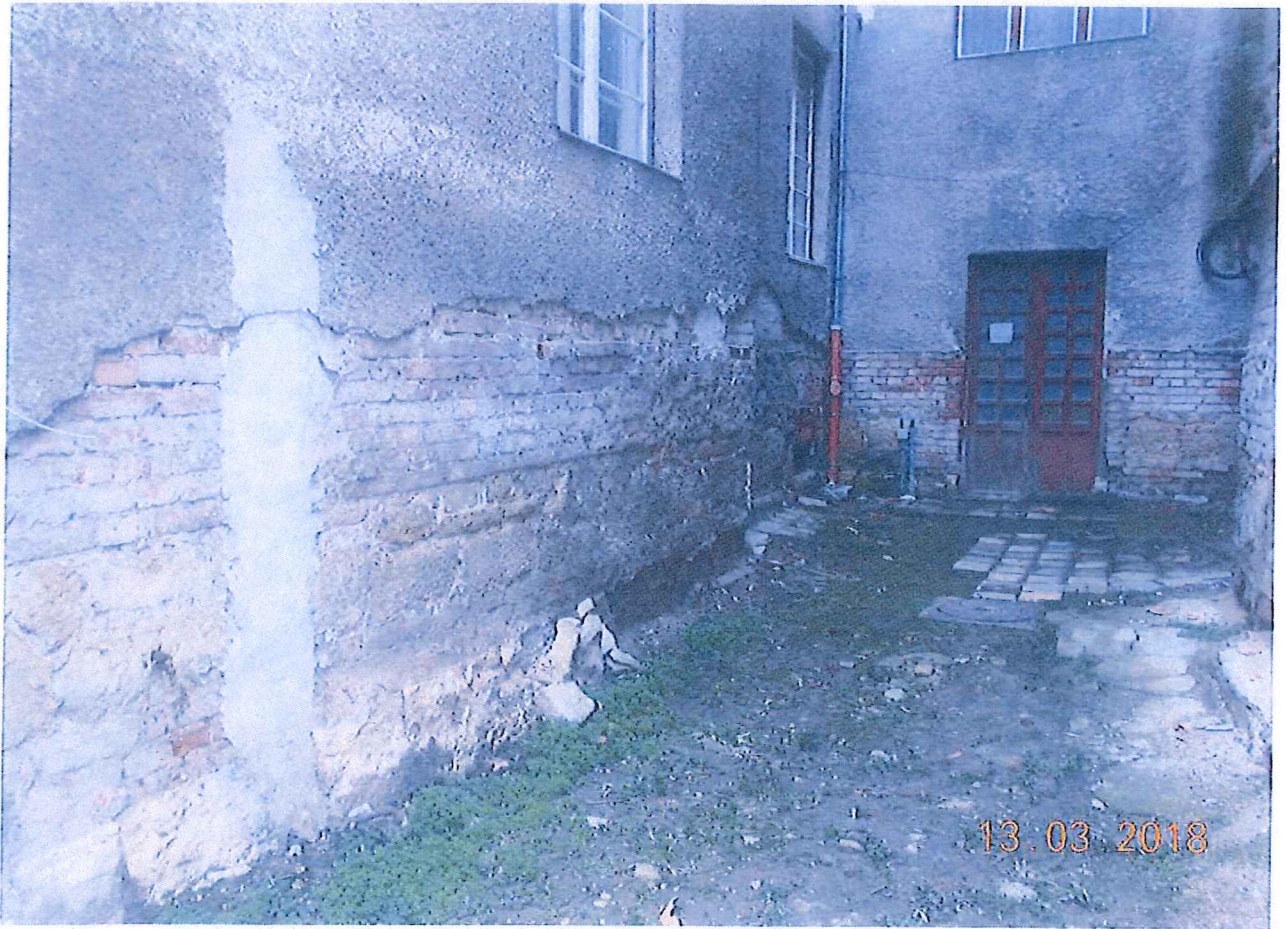
Anexă:schiță foto

Clădirea prezintă degradări medii la corușa
tercinală și degradări minore la pereți,
balcoane și elemente decorative sit. și la țigări
reparativ curente.

Emiterea somației pentru efectuarea lucrărilor de întreținere/îngrijire necesare, până la data de 30 noiembrie a anului în curs.
