1-30p. 556/19.12.2019
HOTĂRĂRE

privind majorarea cu 500 % a impozitului pe clădiri începând cu anul 2020, pentru clădirea situată în Cluj-Napoca, str. Victor Babeș nr. 27, proprietatea SC SALVO-SAN CIOBANCA SRL, ca urmare a constatării stării tehnice de clădire neîngrijită

NOTĂ DE CONSTATARE

FIȘĂ DE EVALUARE A IMOBILELOR CLĂDIRI DIN MUNICIPIUL
 CLUJ-NAPOCA

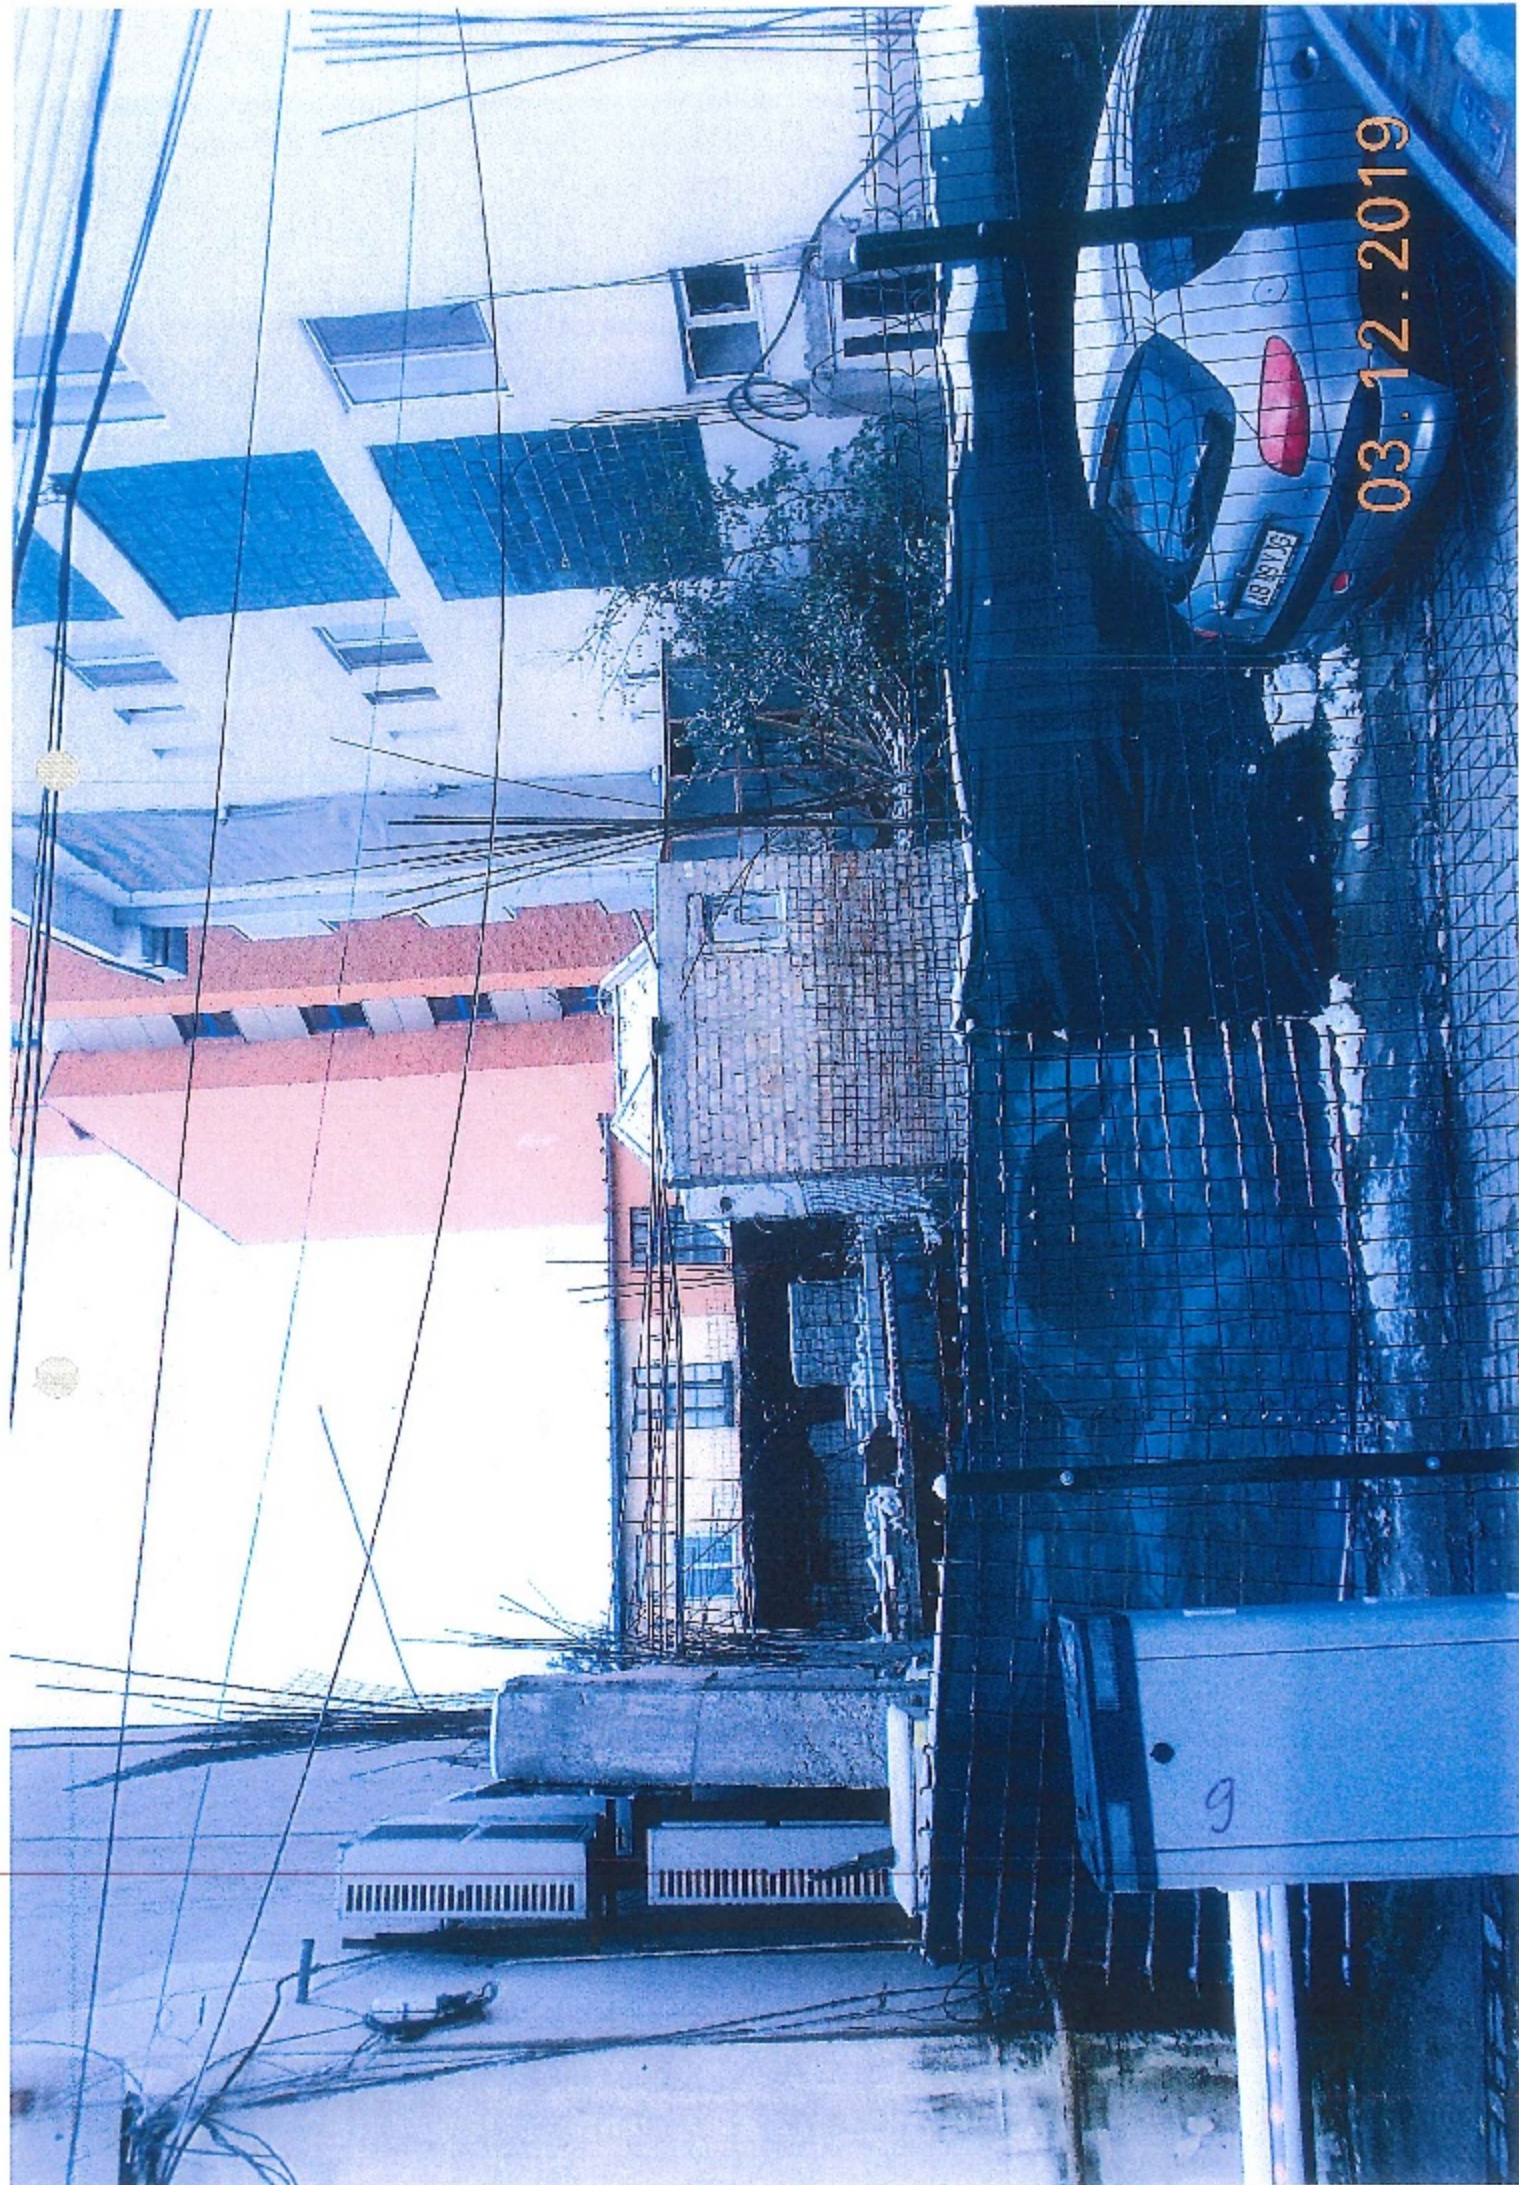
Anexă:Schiță foto

Situația neschimbată față de evaluarea înscrisă în Nota de constatare nr. 178/17.04.2019.

Propunerea de adoptare a hotărârii de majorare a impozitului pentru imobilul clădire/teren identificat mai sus.

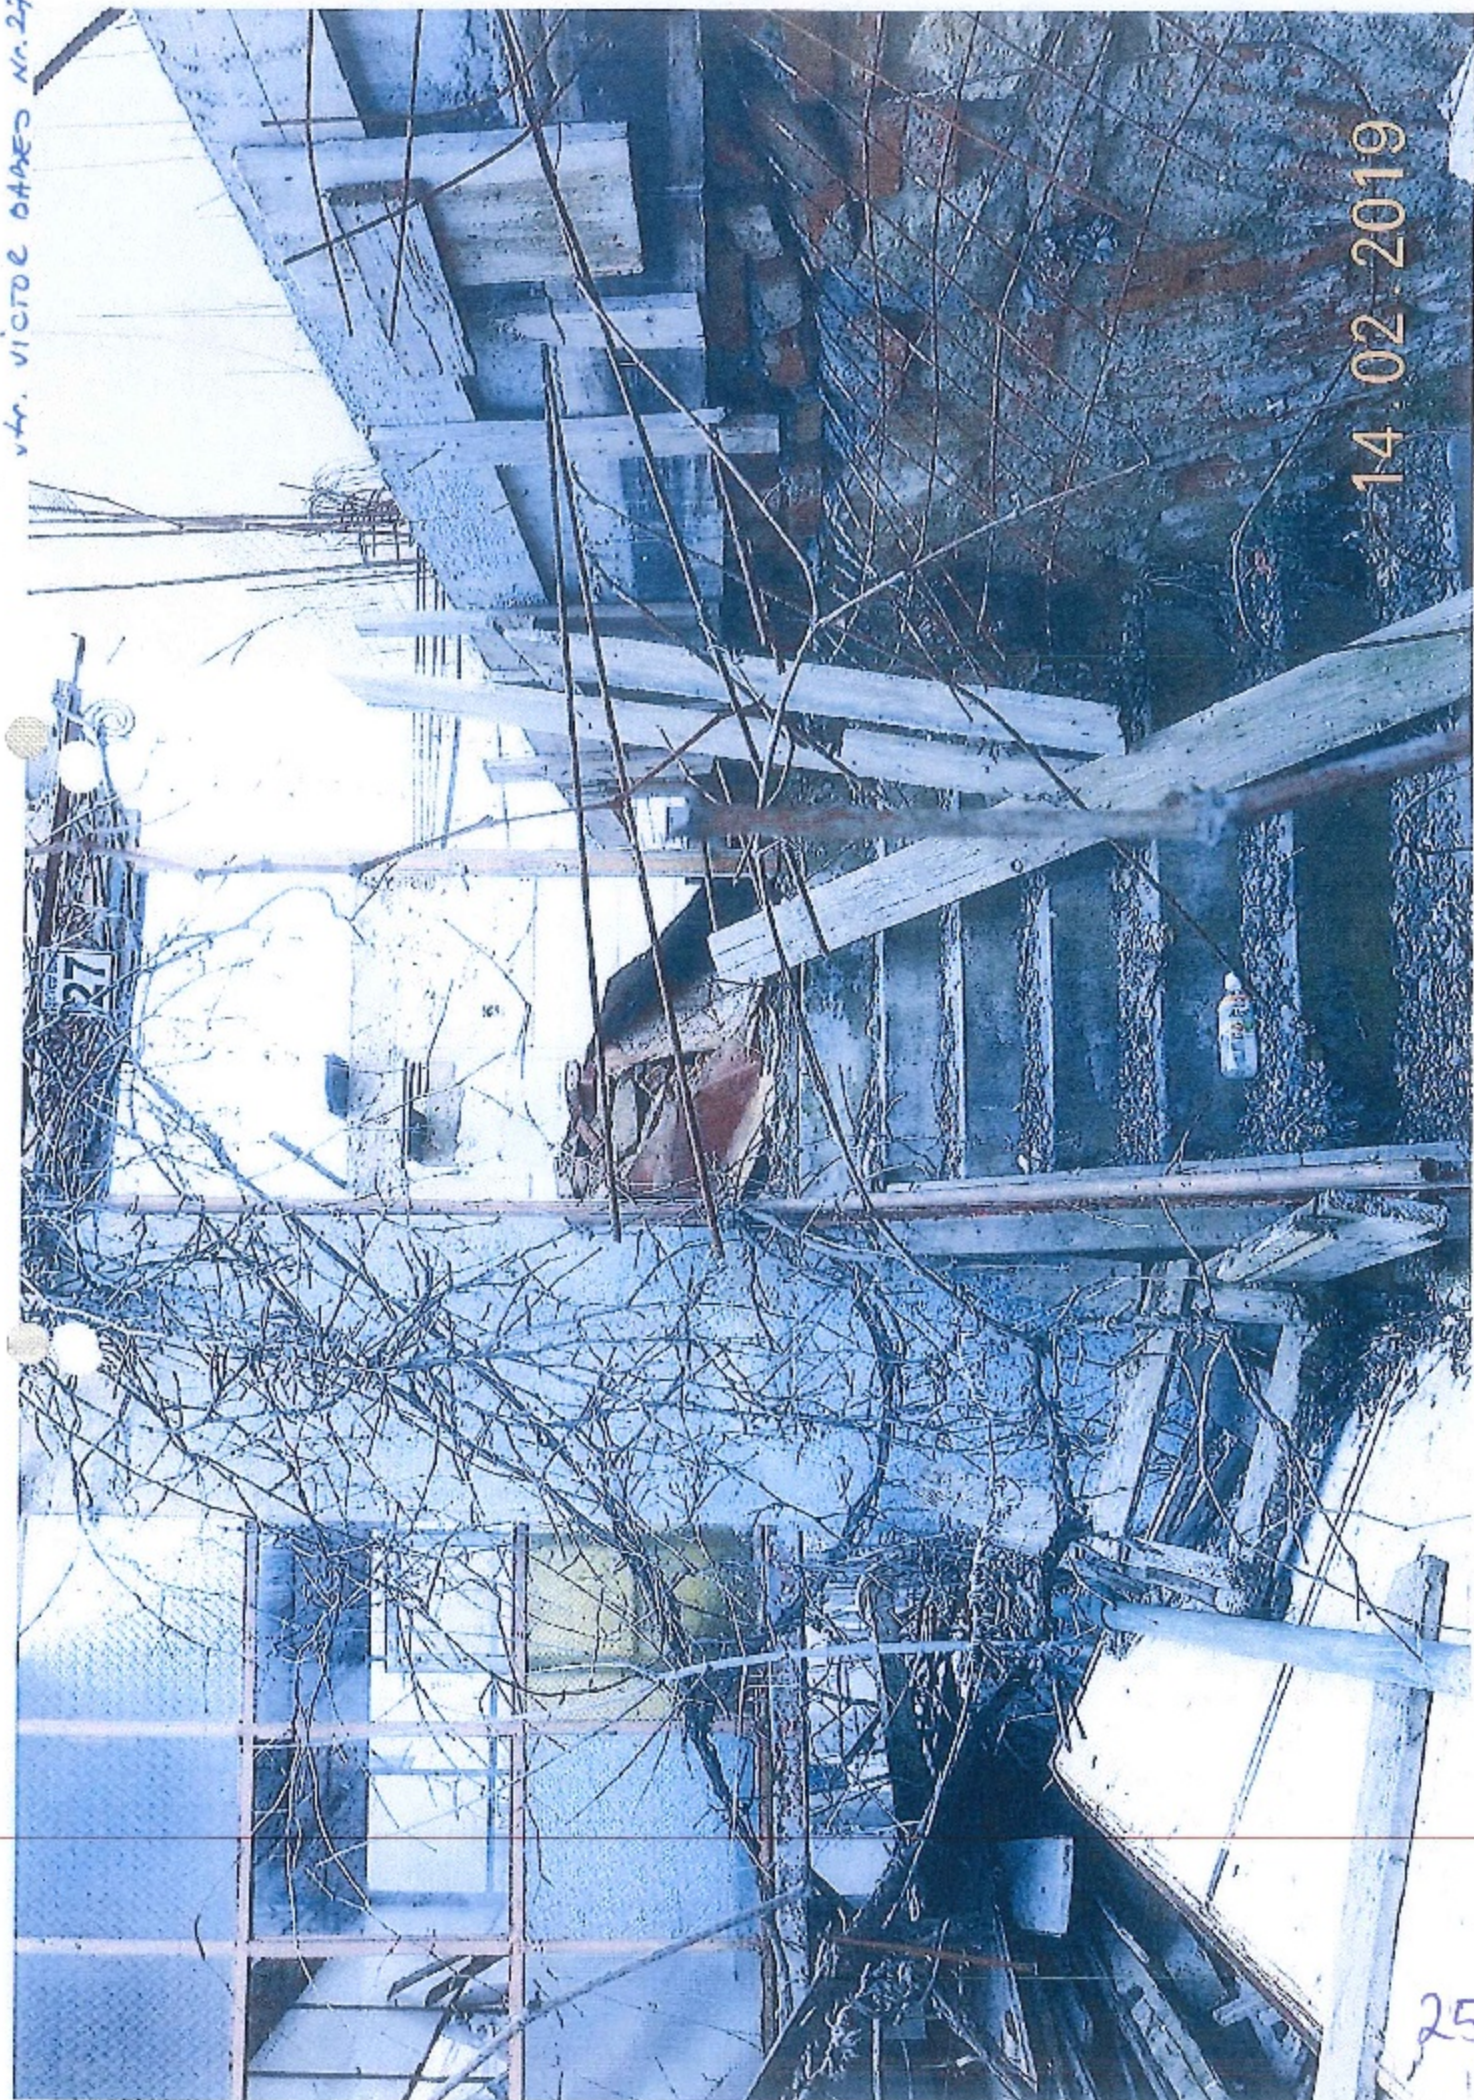
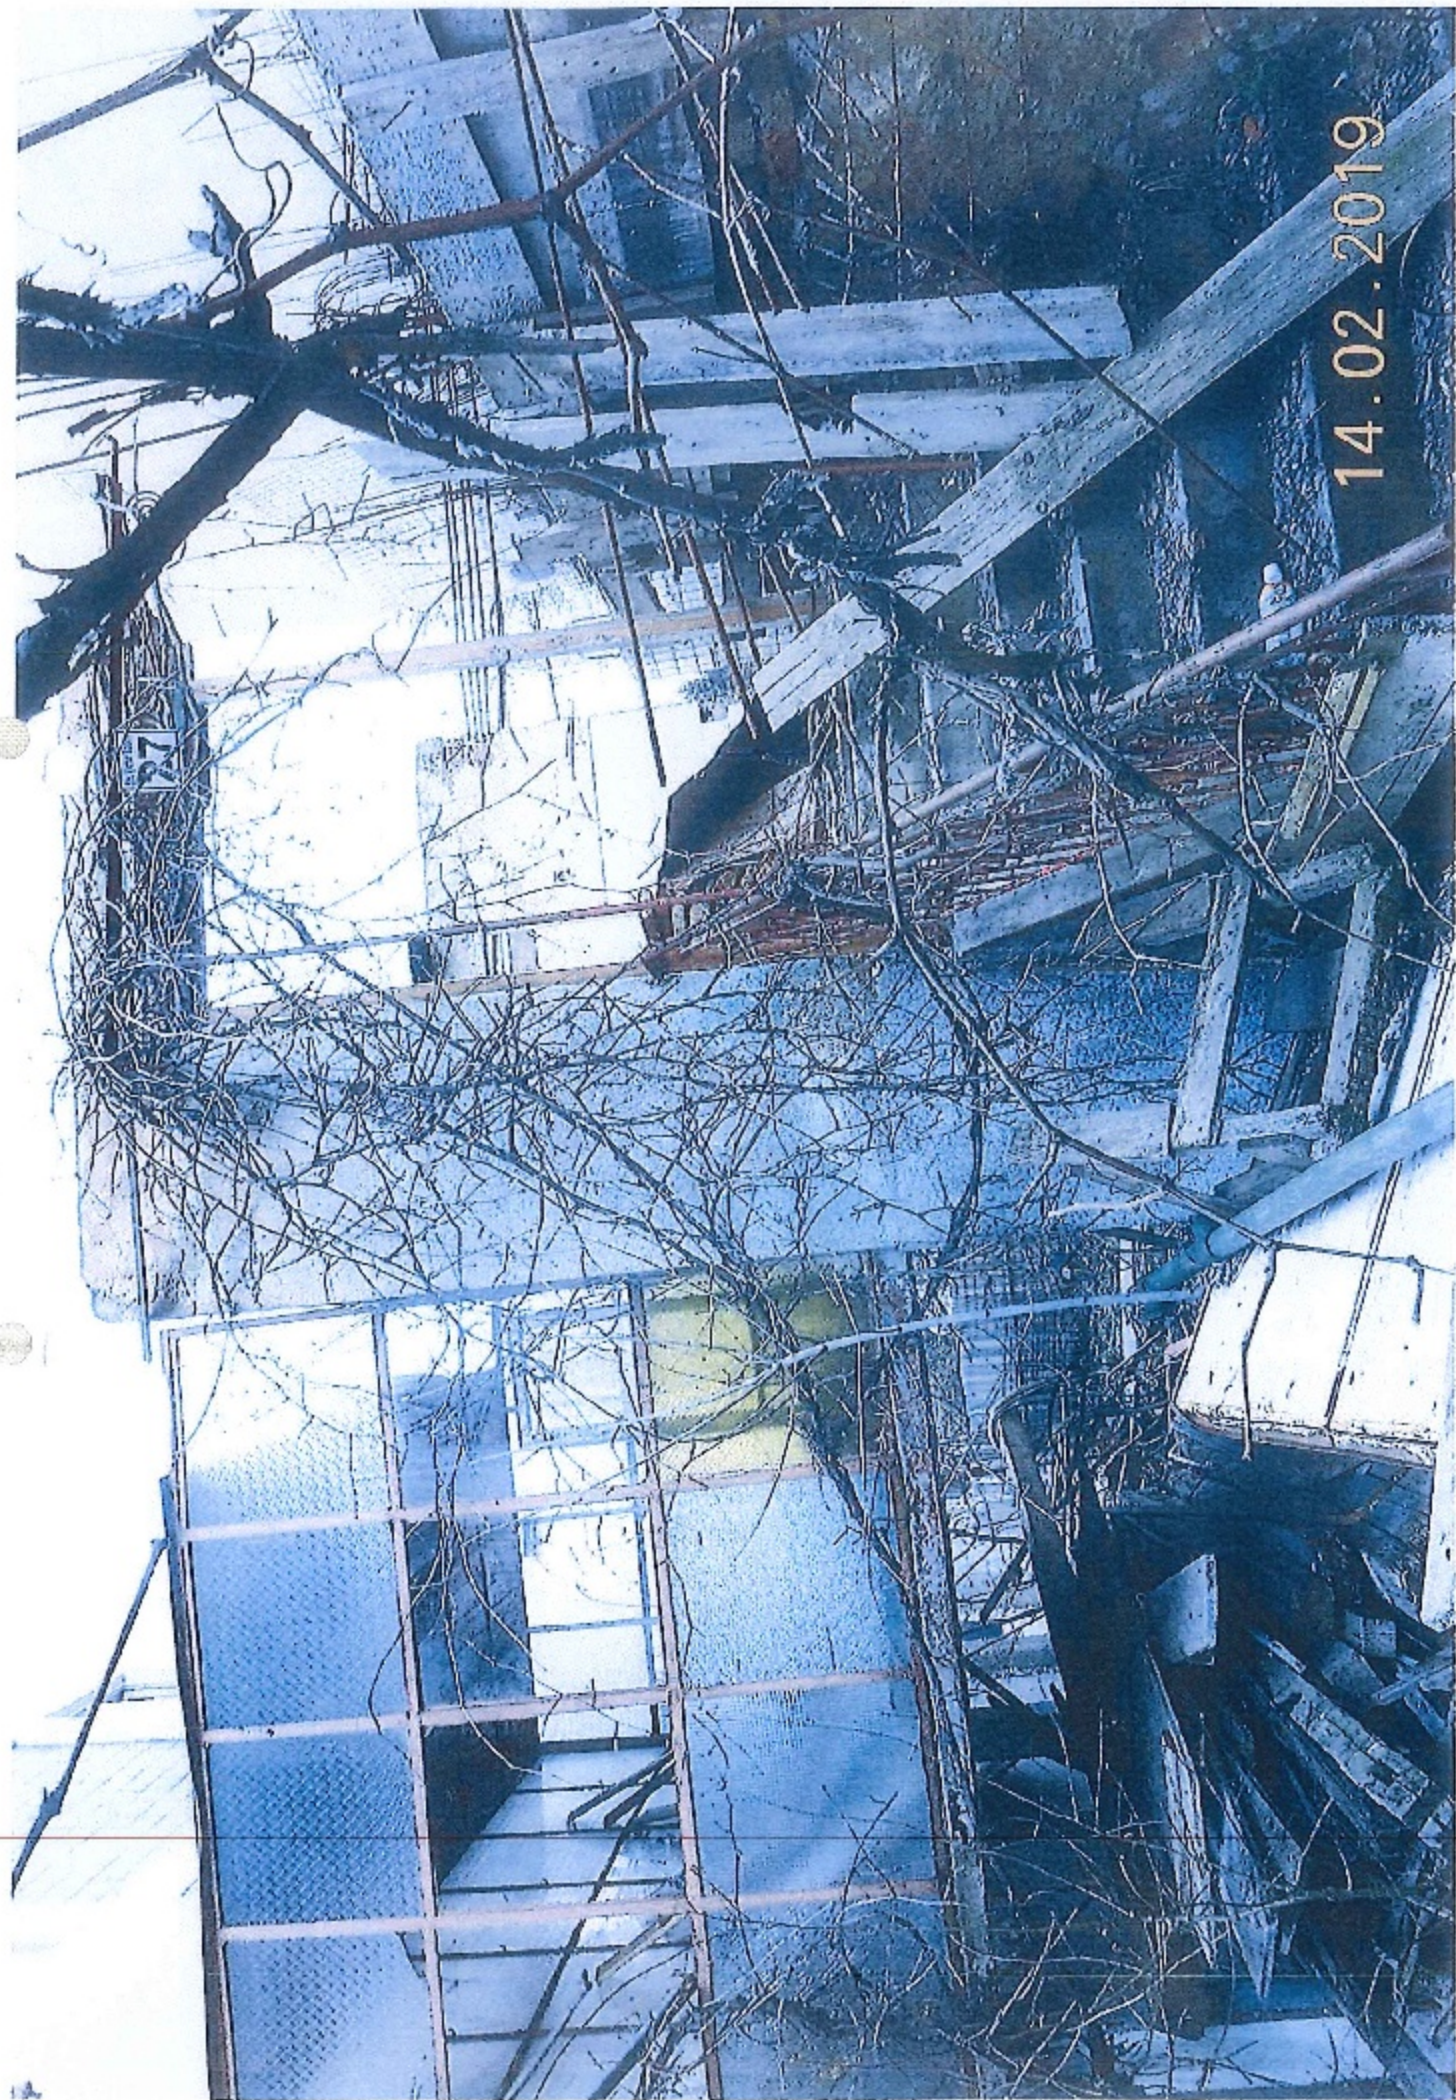
vtr. VICTOR OAXES No. 27

- Clădirea are daune mari majore la învelitoare (cornușă) și la balcoane, terasă, tencuială, îngraveală, pereți.
- Imobilul necesită reparații capitale

PUNCTAJ TOTAL -	70	70
-----------------	----	----

Emiterea somației pentru efectuarea lucrărilor de întreținere/ingrijire necesare, până la data de 30 noiembrie a anului în curs.
