HOTĂRÂRE

privind majorarea cu 200% a impozitului pe clădiri începând cu anul 2021, pentru clădirea situată în Cluj-Napoca, str. Cardinal Iuliu Hossu nr. 1, proprietatea d-nei Lupaș Ana, ca urmare a constatării stării tehnice de clădire neîngrijită

NOTĂ DE CONSTATARE-REEVALUARE

FIȘA DE EVALUARE A IMOBILULUI

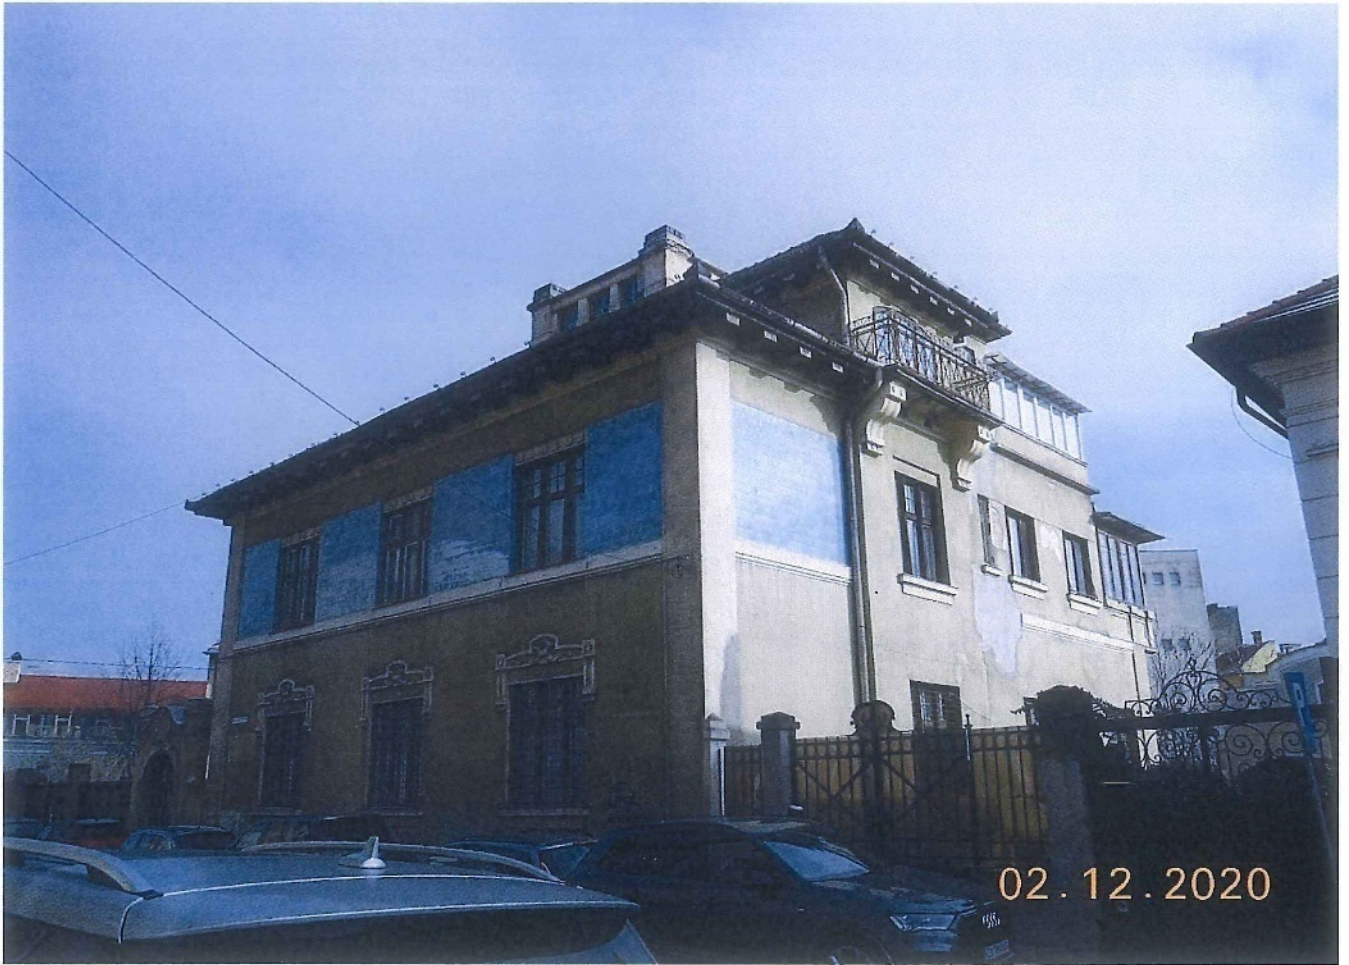
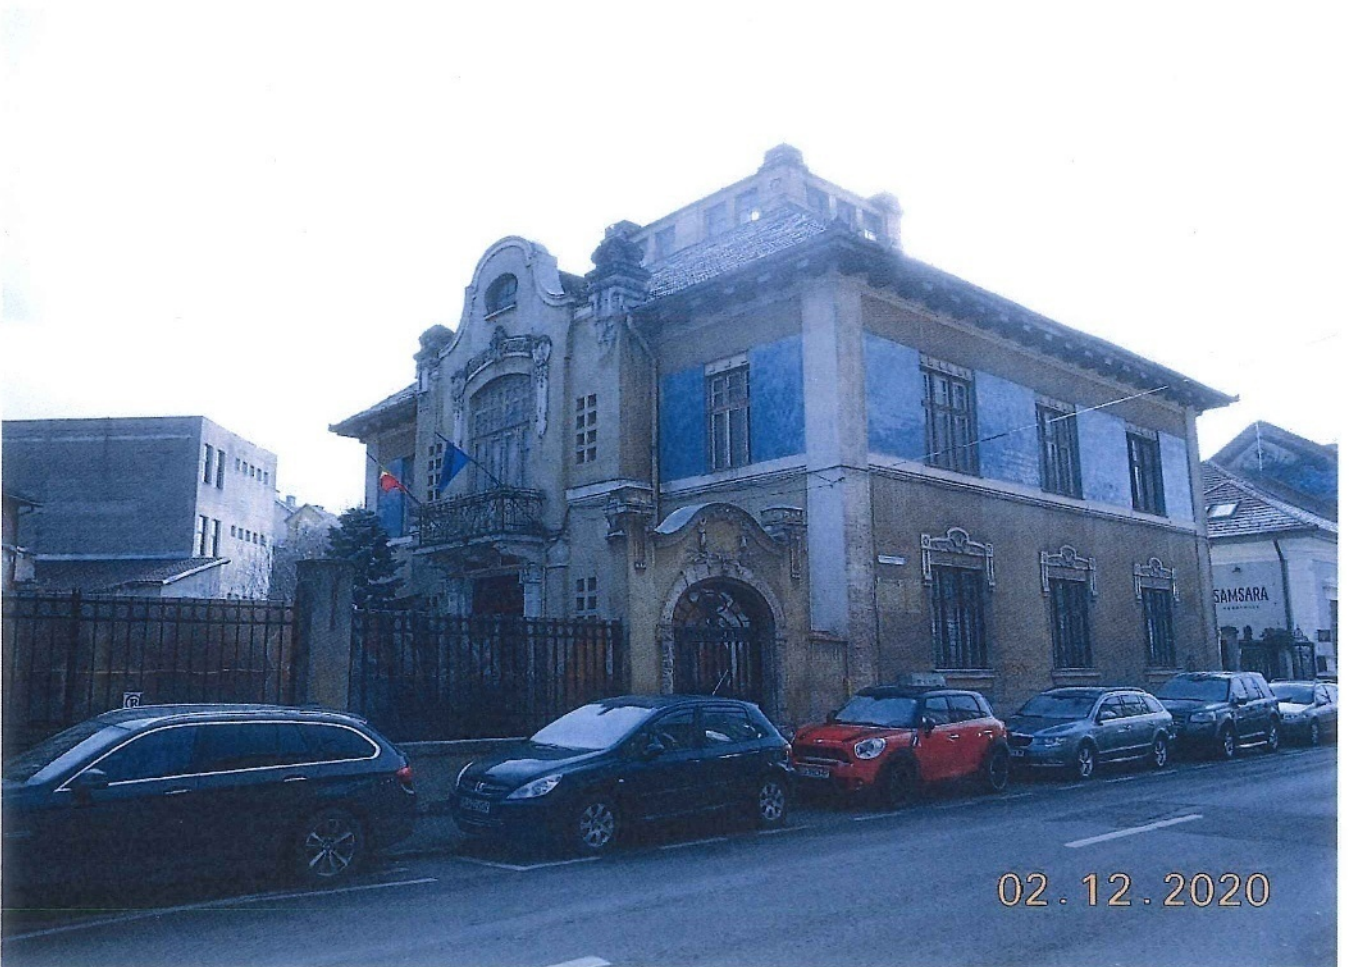
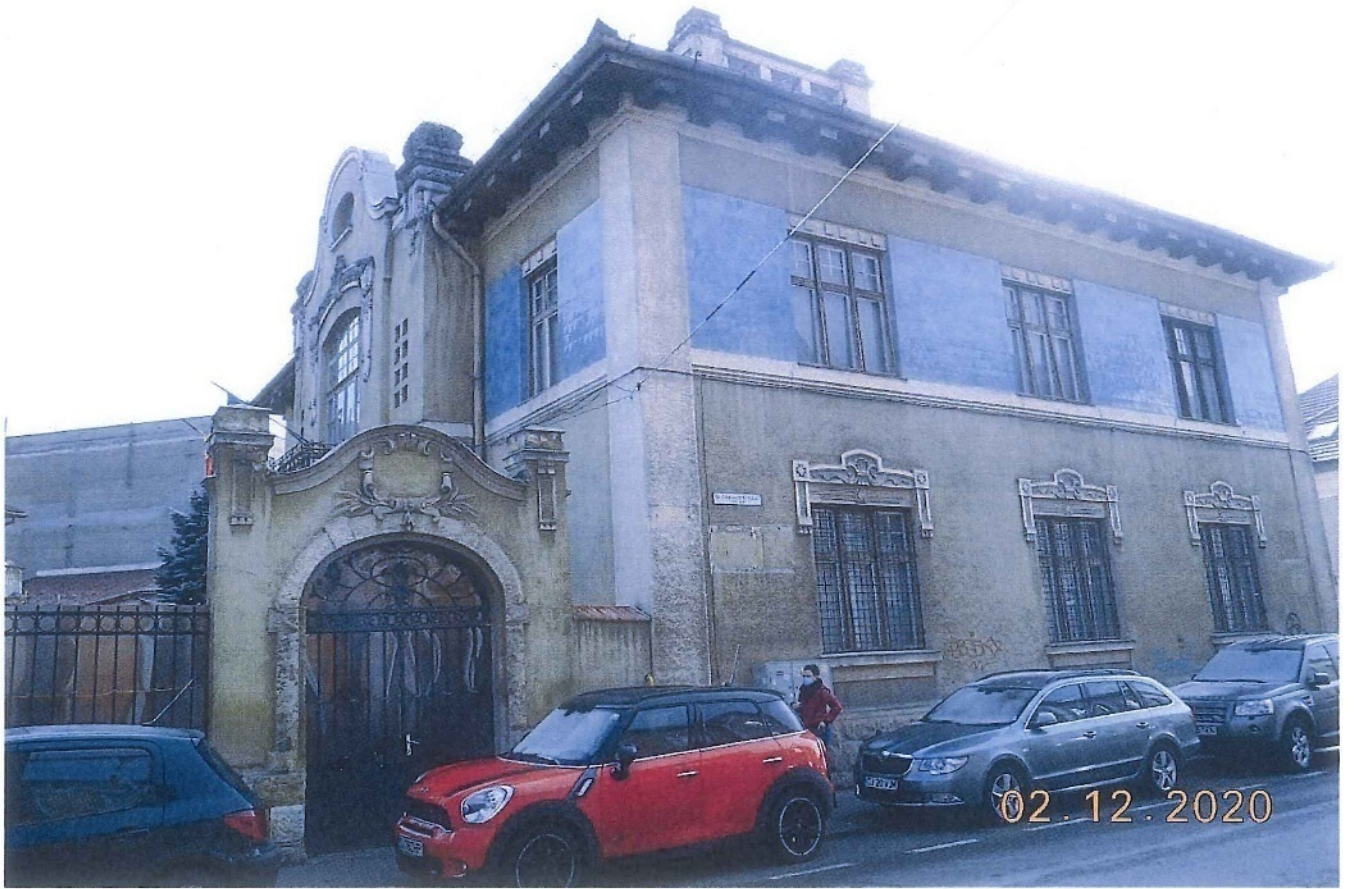
.....  
.....  
.....  
.....  
Anexă: schițe foto

Situația neschimbată față de evaluarea înscrisă în Nota de constatare-evaluare nr. 87/11.05.2020.

Propunerea de adoptare a hotărârii de majorare a impozitului pentru imobilul clădire identificat mai sus.

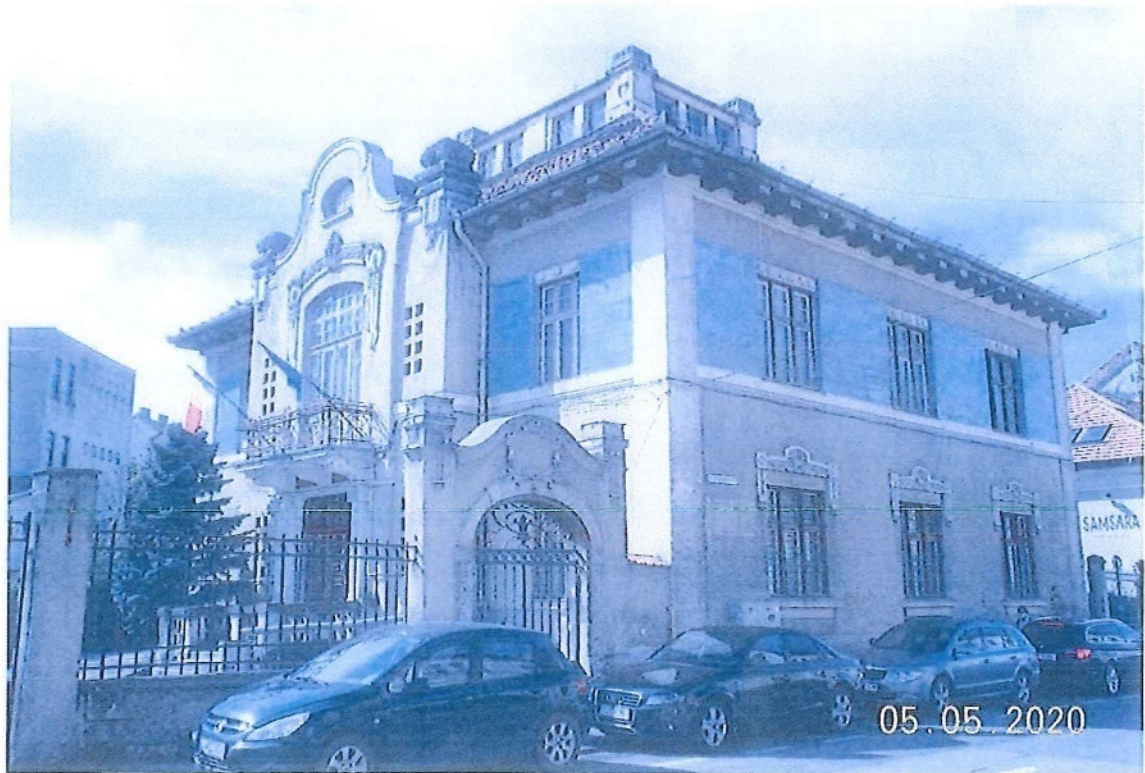
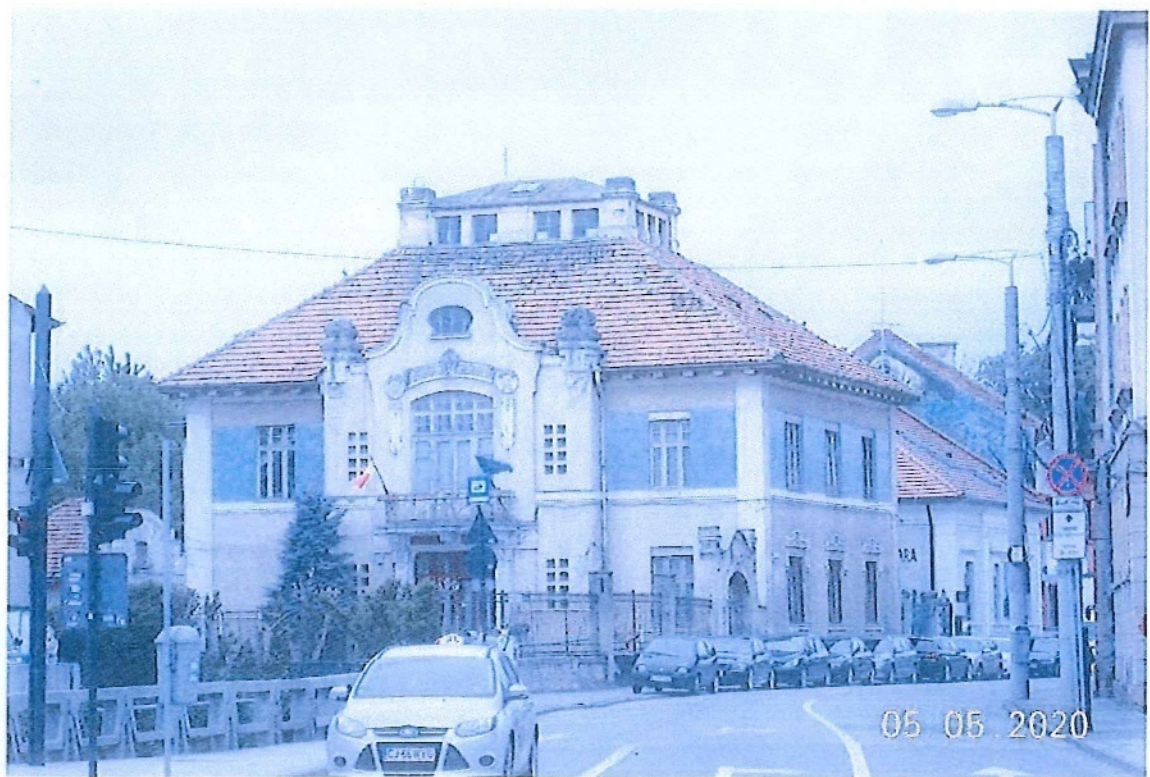
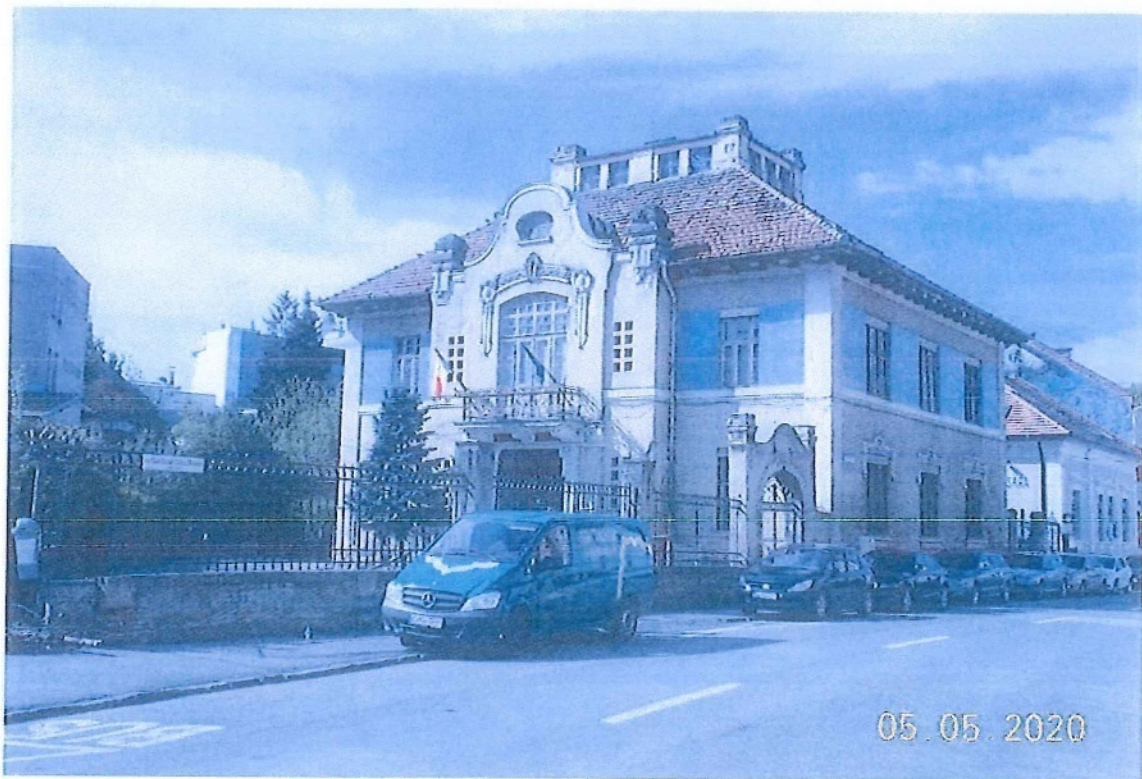
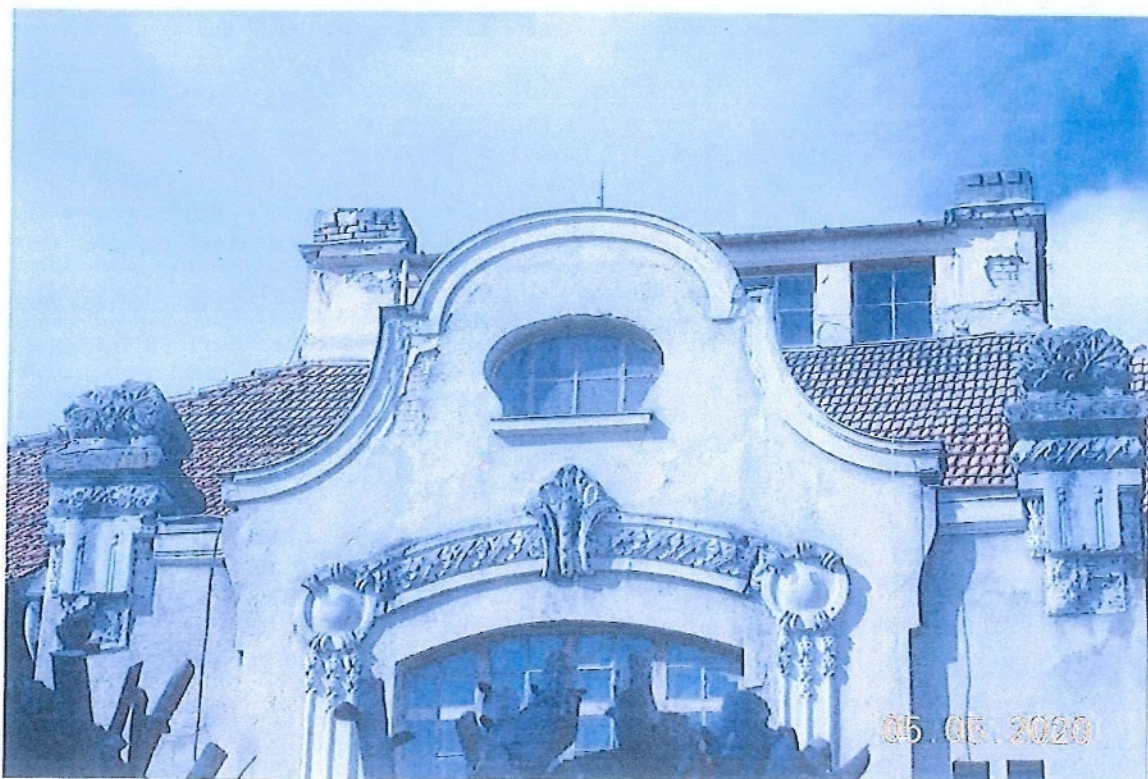
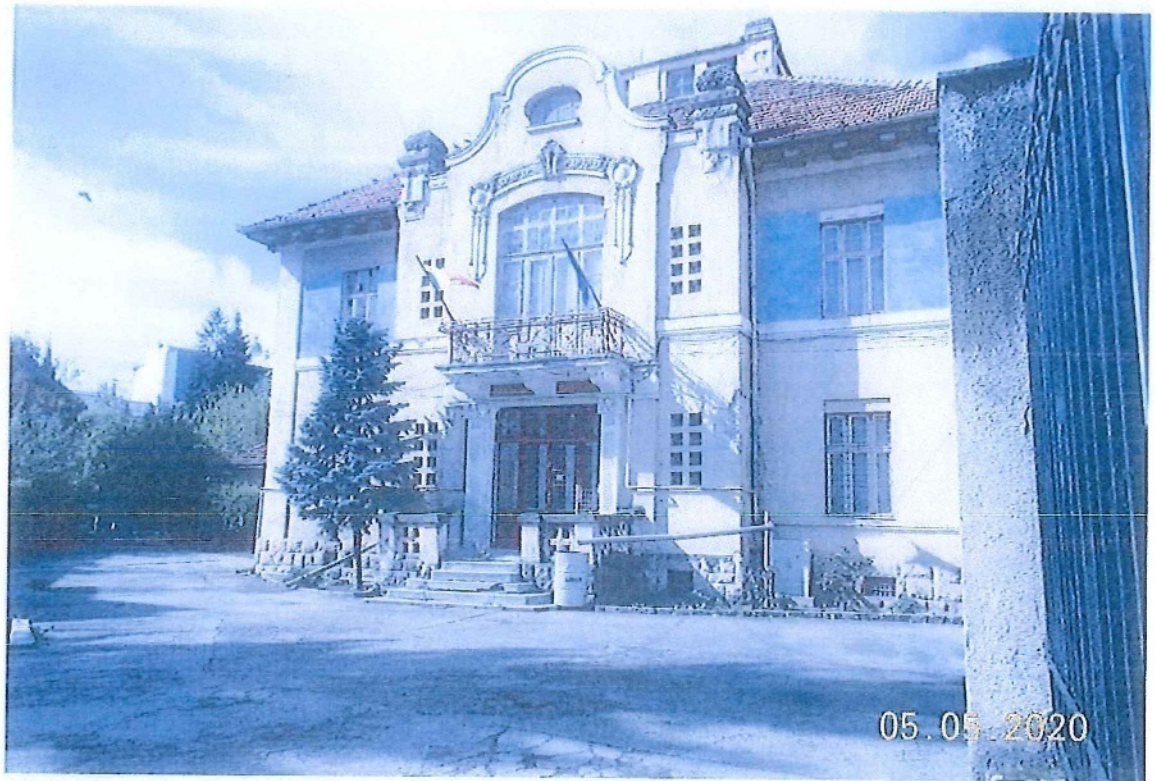
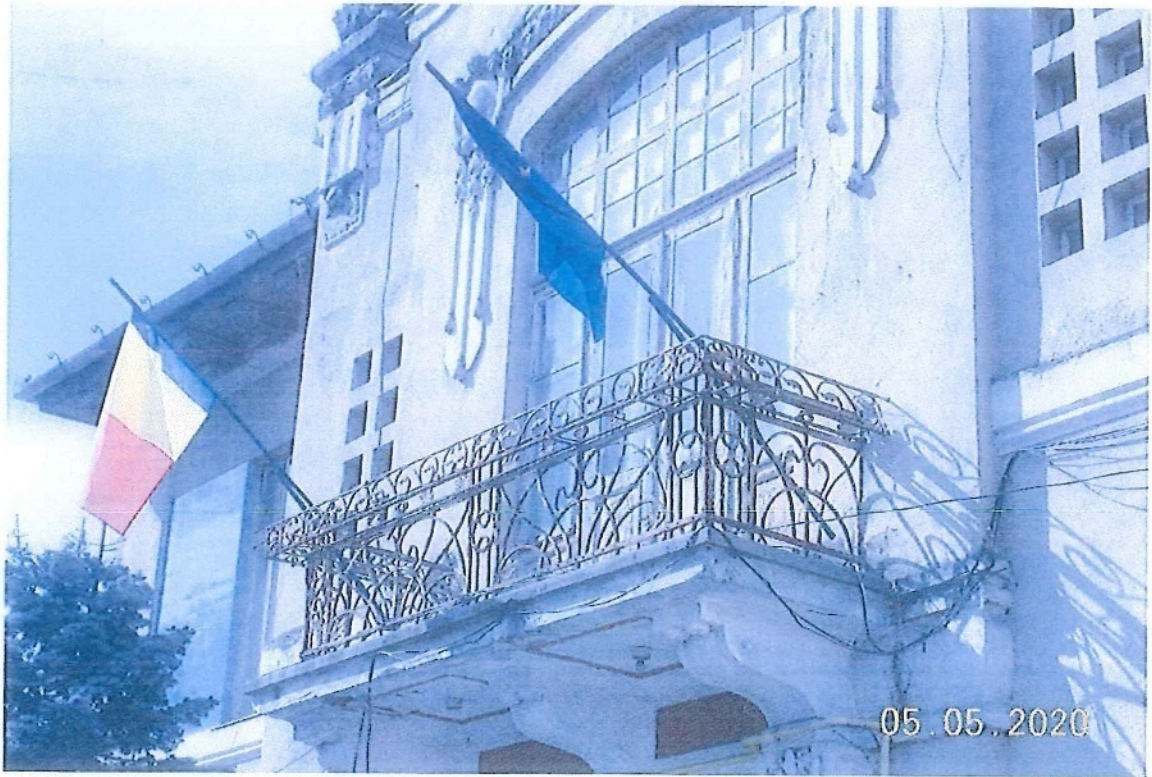
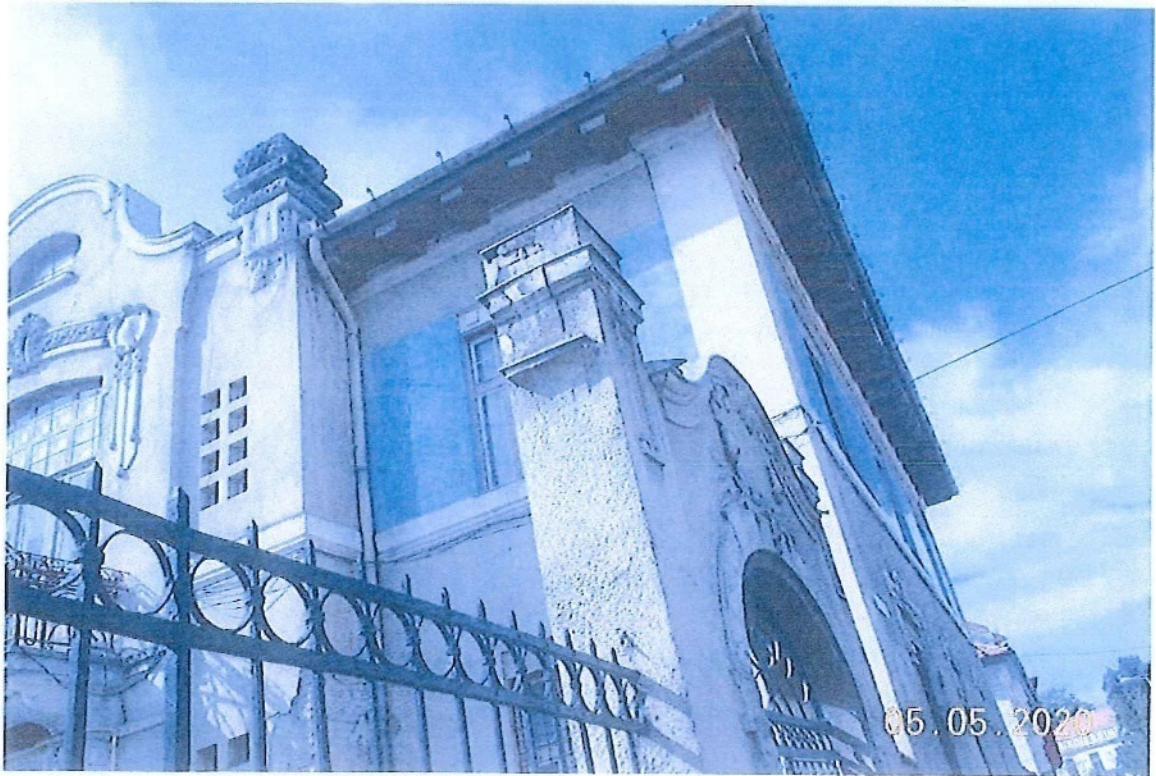
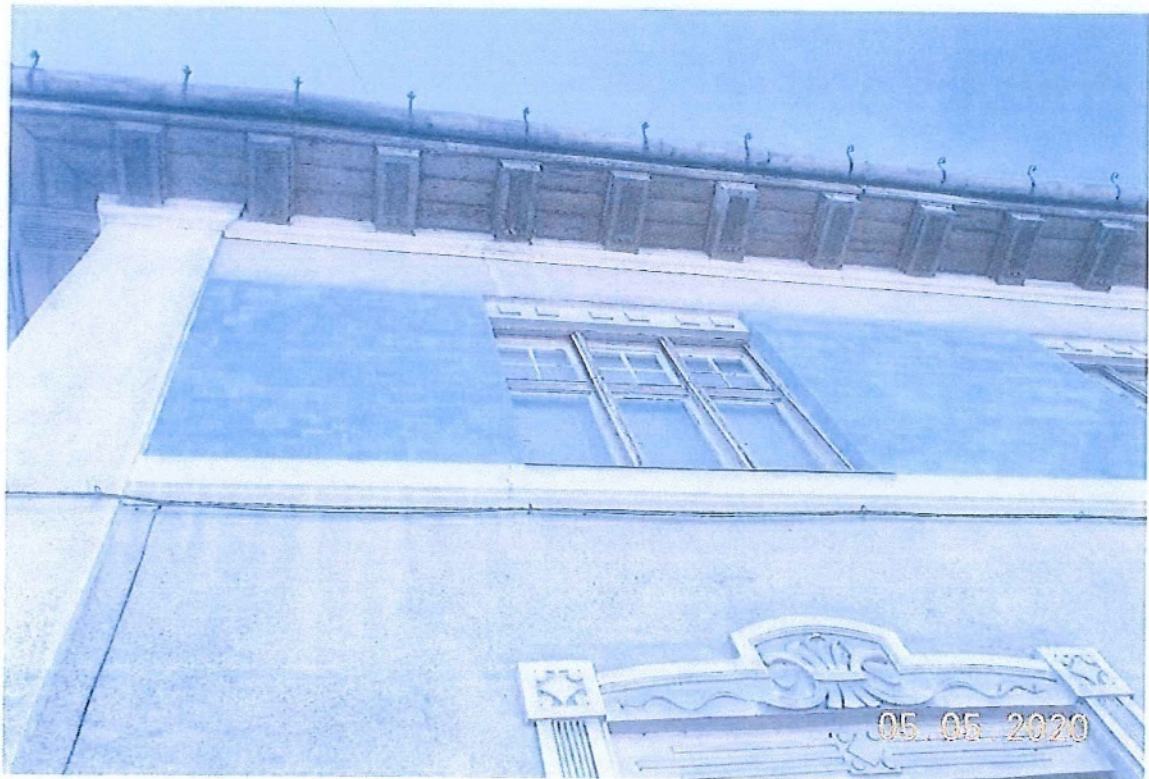
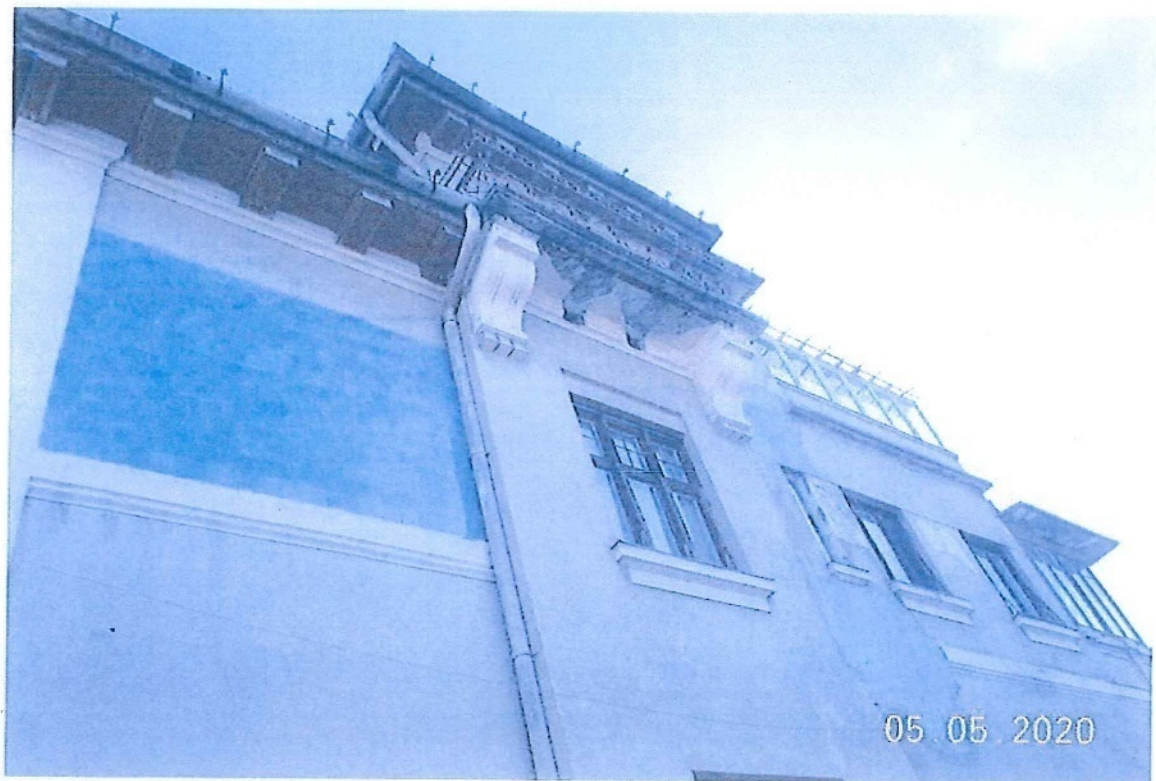
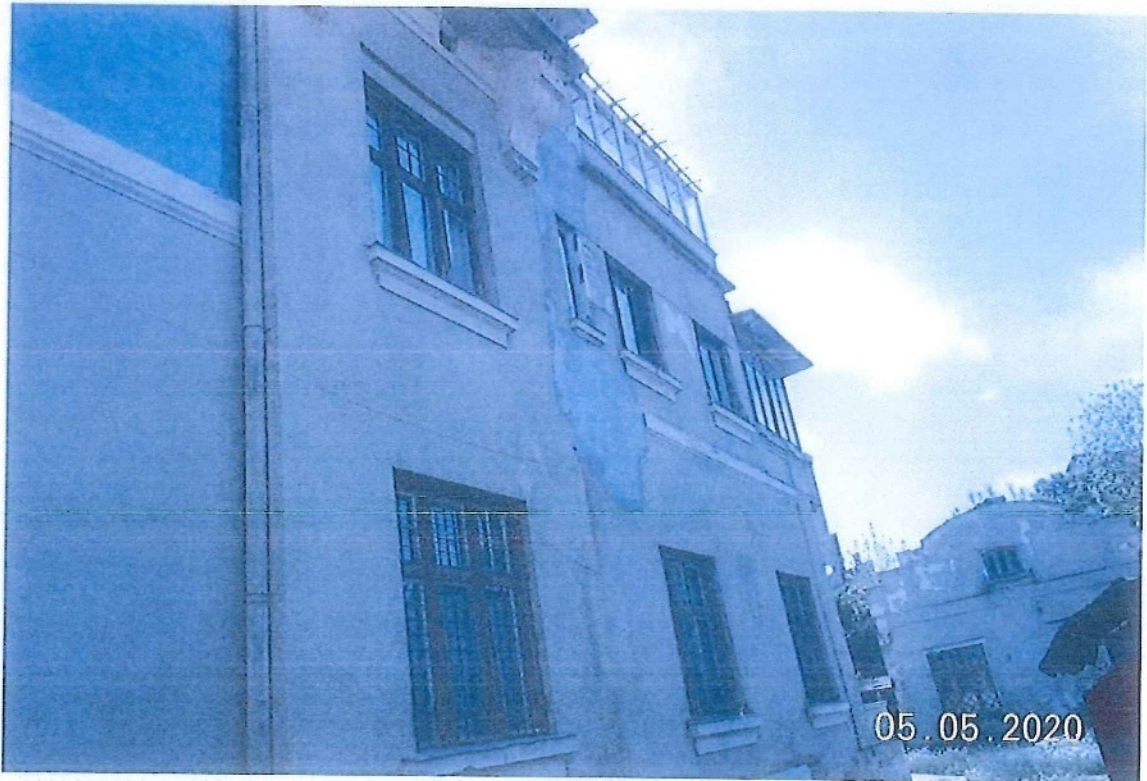
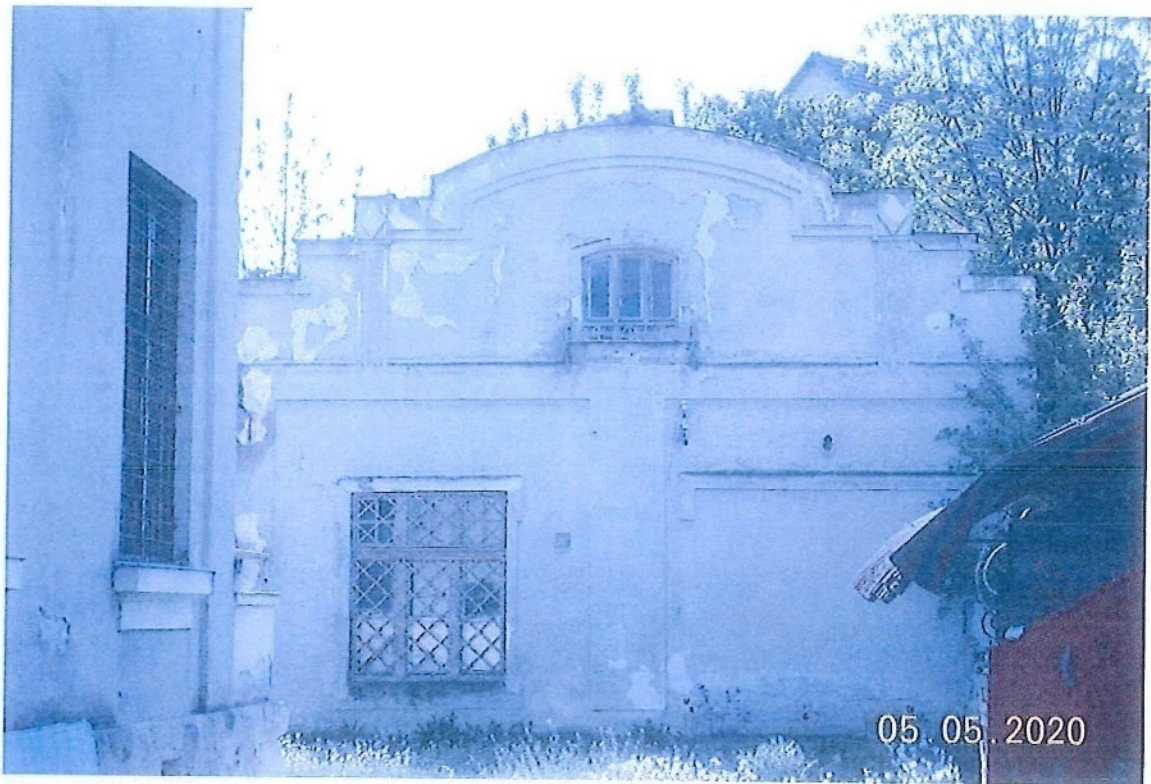
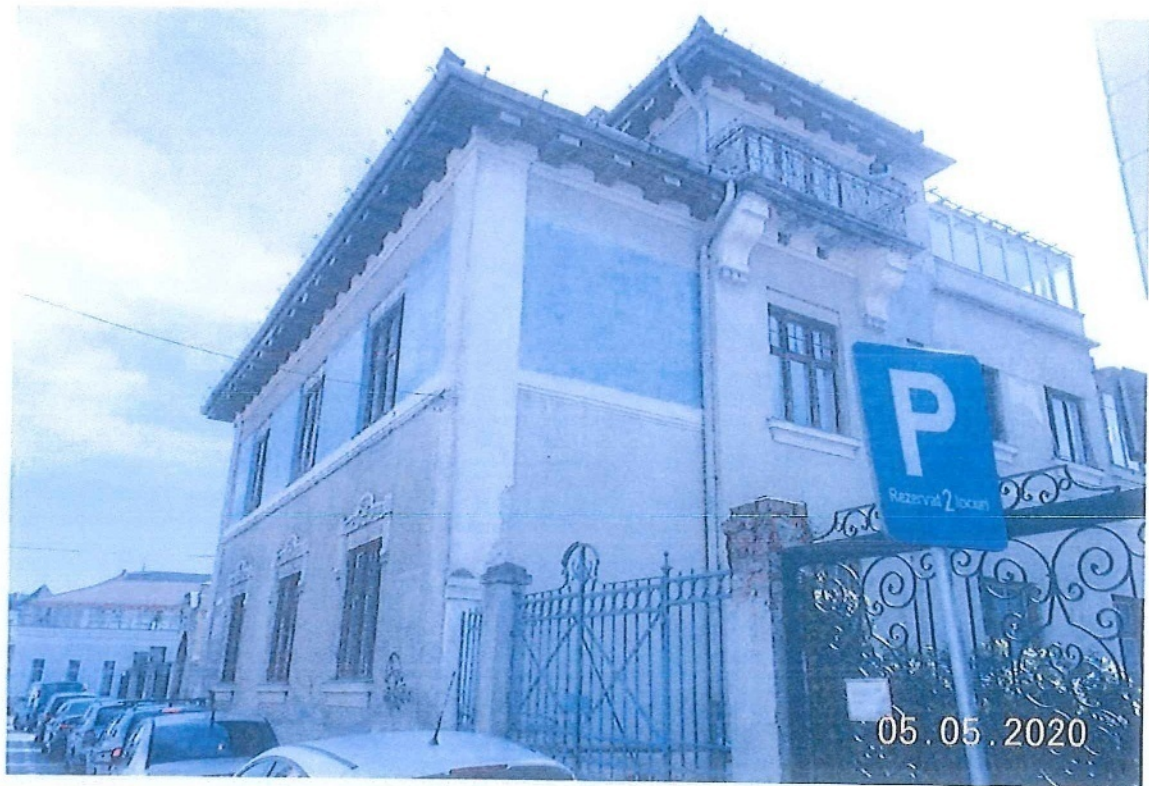
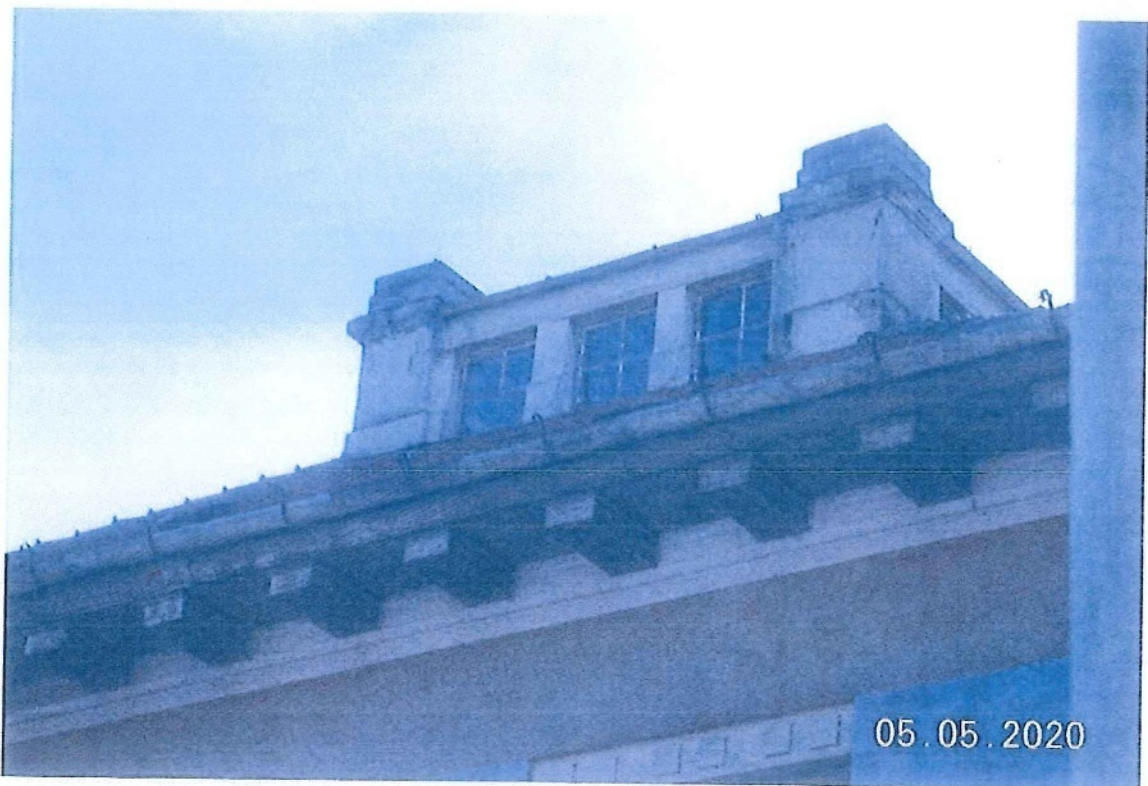
Anexă: schițe foto

Prezintă degradări:

- minore la: învelișoară, acoperiș, țevici, pereți / balcon
- medii la: învelișoară, țevici, elemente de țevici
- majore la: zidărie

Emiterea somației pentru efectuarea lucrărilor de întreținere necesare, până la data de 30 noiembrie a anului în curs.
