HOTĂRÂRE

privind majorarea cu 200% a impozitului pe clădiri începând cu anul 2021, pentru clădirea situată în Cluj-Napoca, str. Cardinal Iuliu Hossu nr. 27, proprietatea SC TERIMOB GRUP SRL, ca urmare a constatării stării tehnice de clădire neîngrijită

NOTĂ DE CONSTATARE-REEVALUARE

FIȘA DE EVALUARE A IMOBILULUI

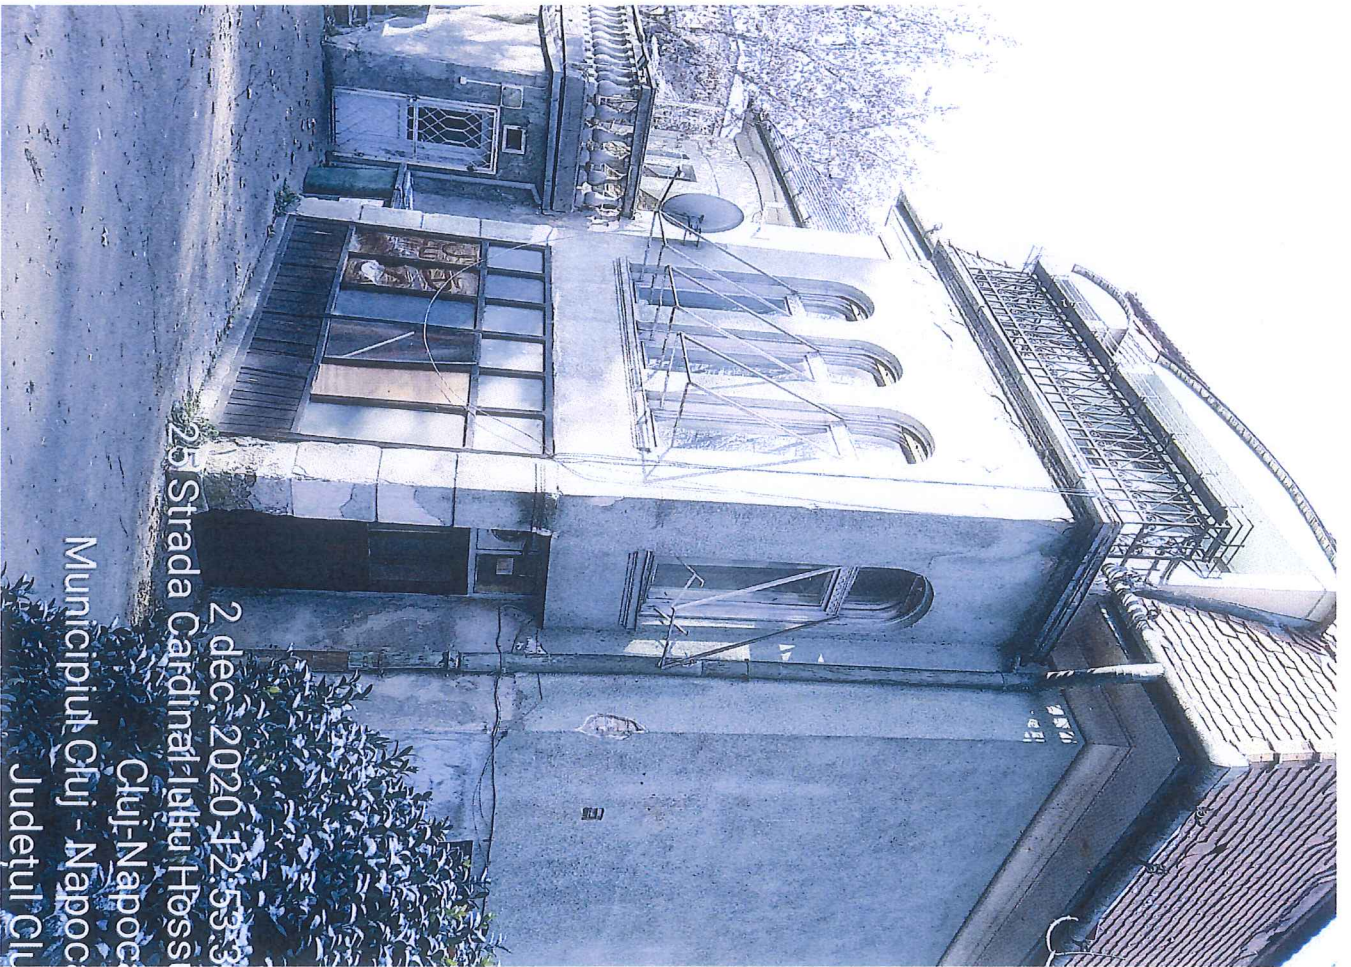
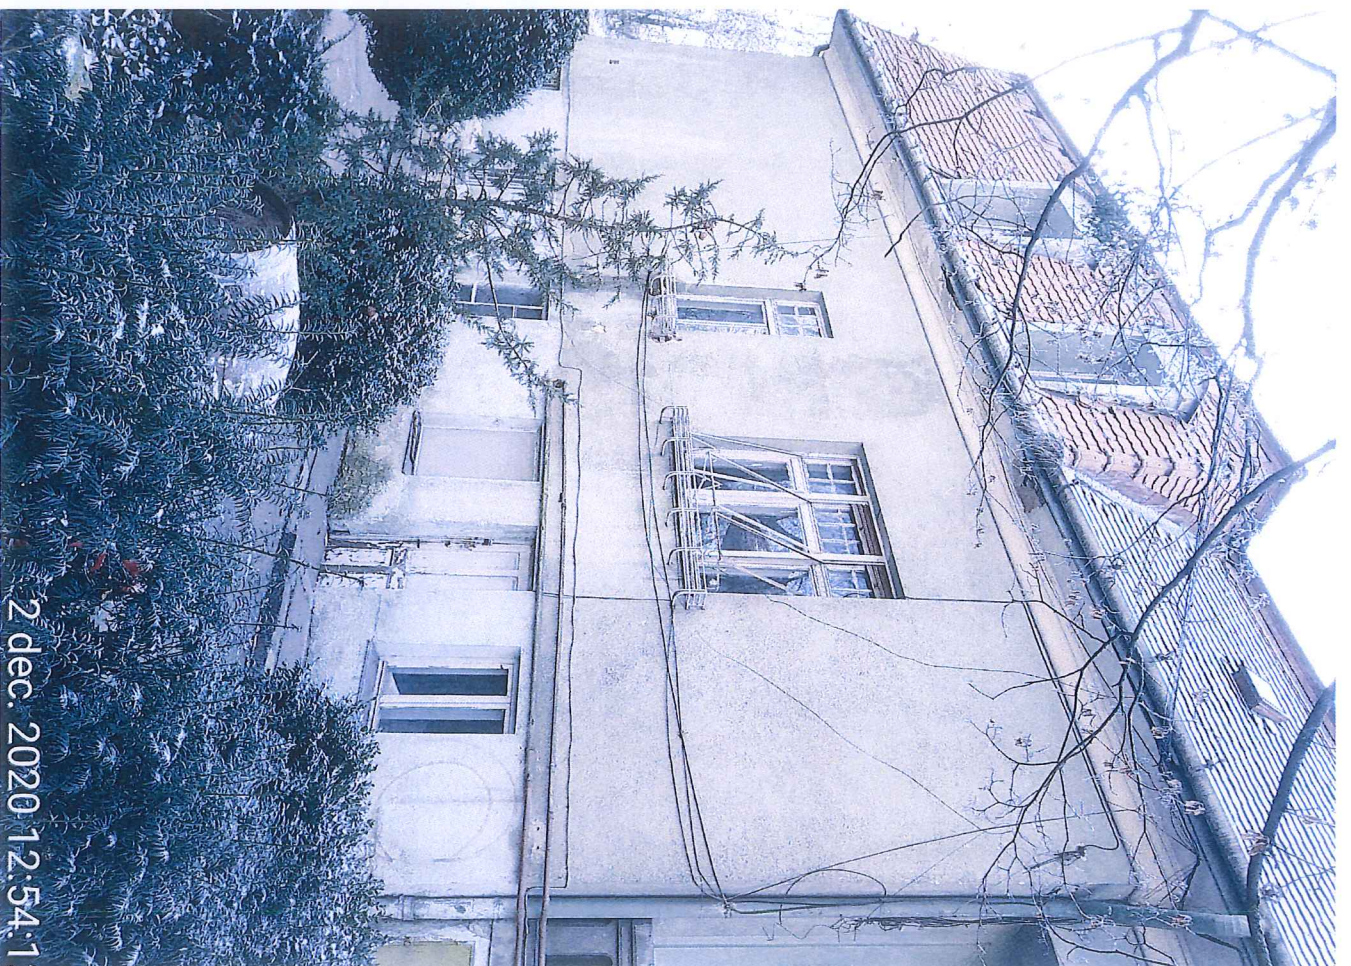
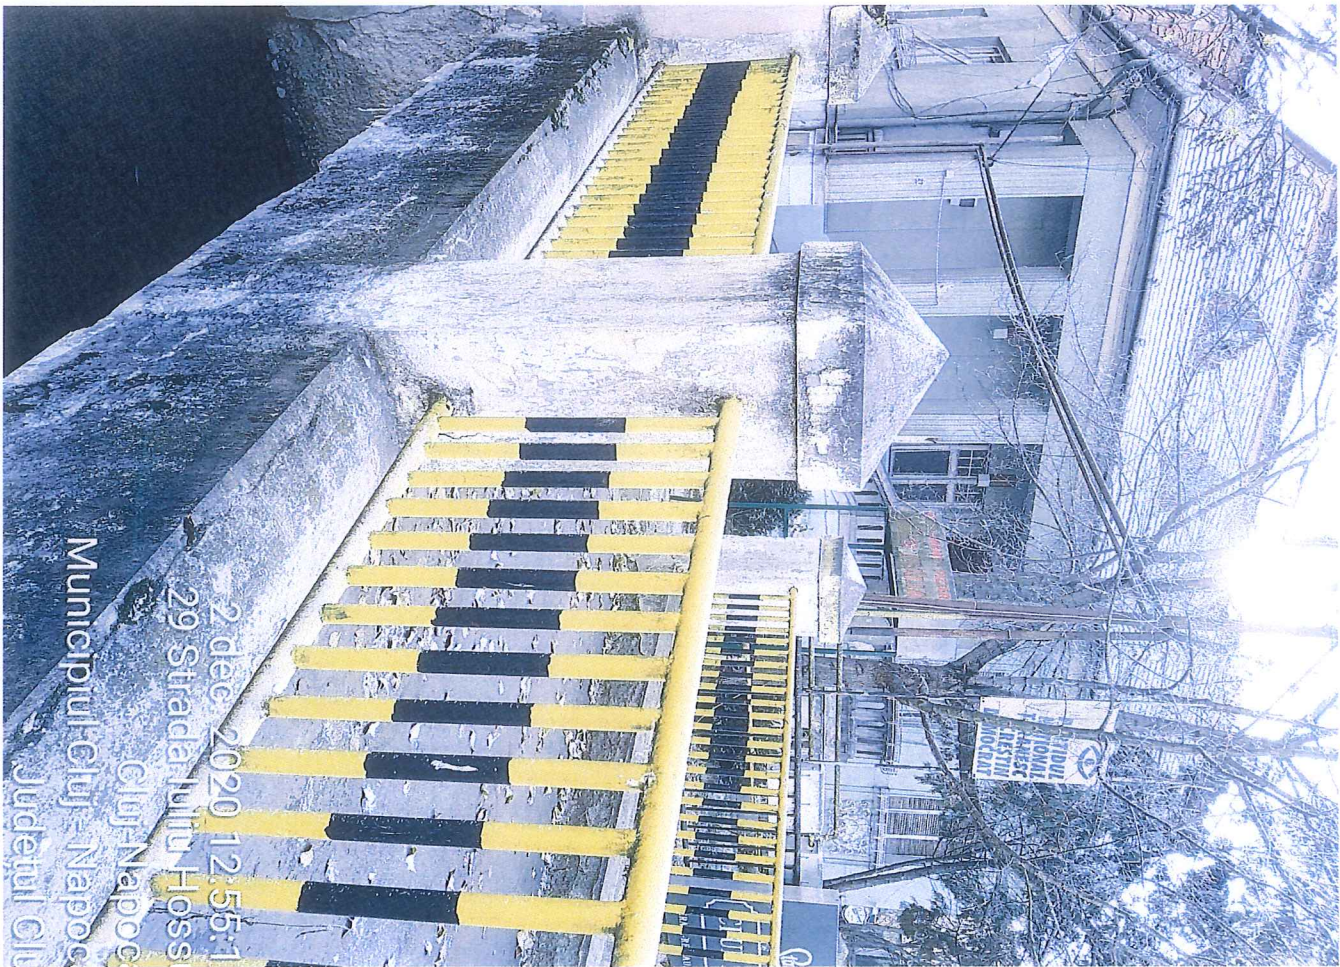
Anexă: schițe foto

Situația neschimbată față de evaluarea înscrisă în Nota de constatare-evaluare nr. 89/11.05.2020.

2 dec. 2020 12:53:33
25 Strada Cardinal-Iuliu Hossu
Cluj-Napoca
Municipiul Cluj - Napoca
Judetul Cluj

Propunerea de adoptare a hotărârii de majorare a impozitului pentru imobilul clădire identificat mai sus.
