privind majorarea cu 200% a impozitului pe clădiri începând cu anul 2022, pentru clădirea situată în Cluj-Napoca, str. Dacia nr. 11, nr. cadastral 279058-C5, proprietatea SOCIETATEA DE DISTRIBUȚIE A ENERGIEI ELECTRICE TRANSILVANIA NORD SA, ca urmare a constatării stării tehnice de clădire neîngrijită

NOTĂ DE CONSTATARE-REEVALUARE

NOTĂ DE CONSTATARE-EVALUARE

FIȘA DE EVALUARE A IMOBILULUICLĂDIRI DIN MUNICIPIUL
CLUJ-NAPOCA

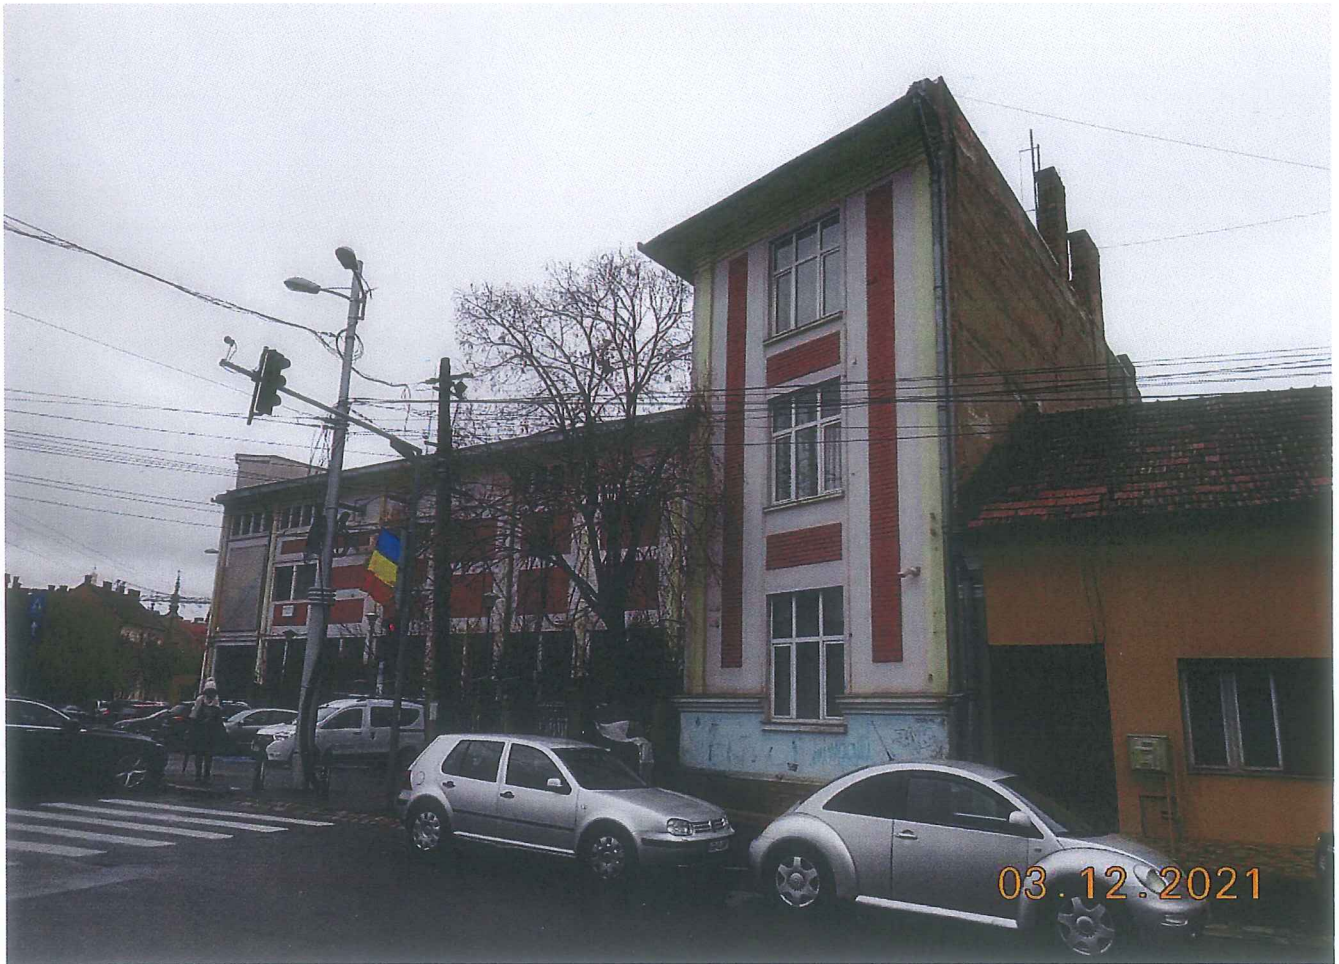
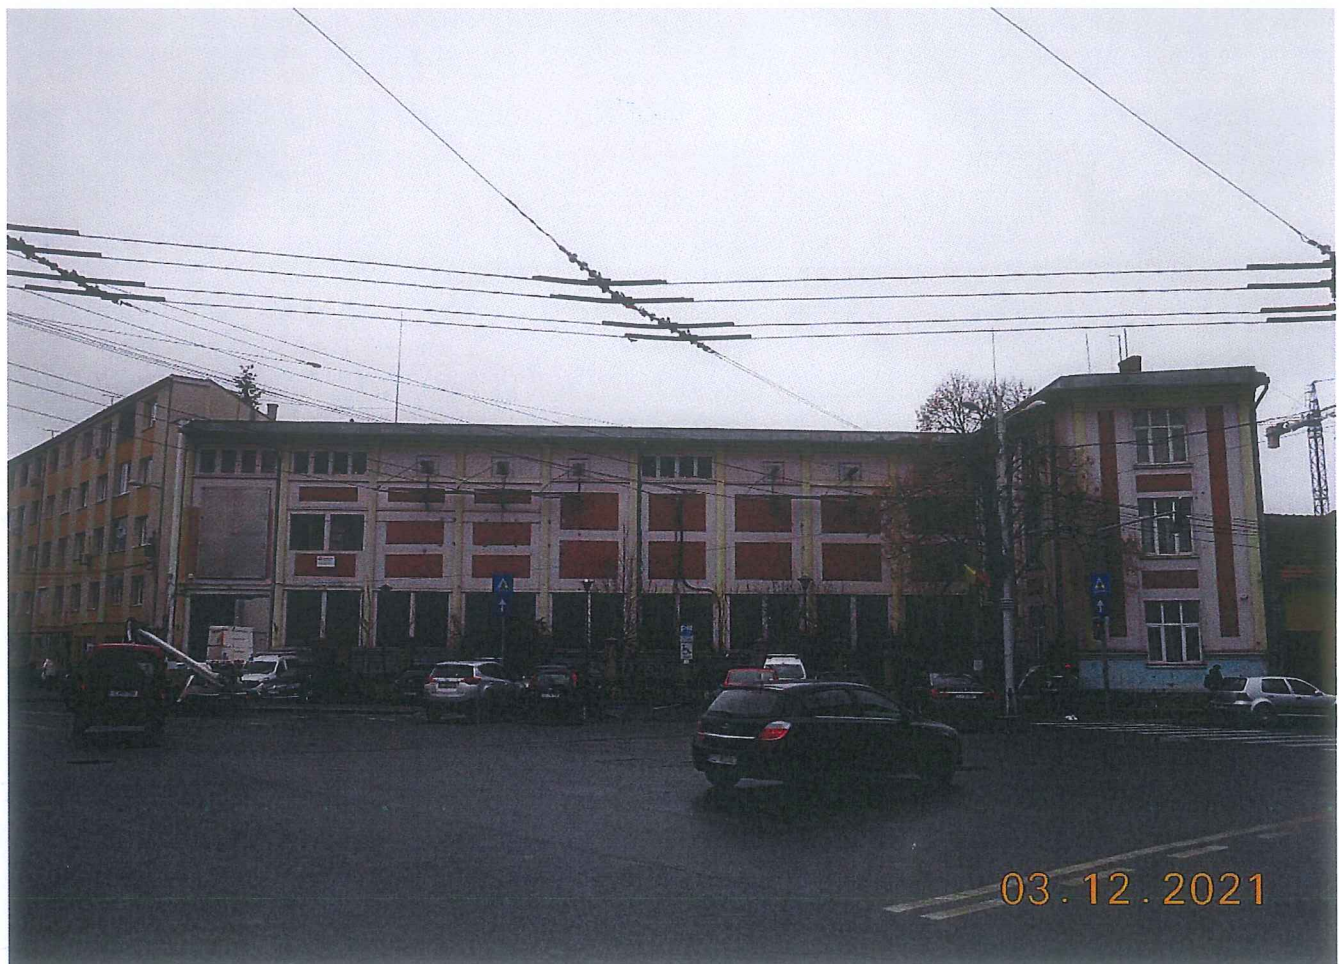
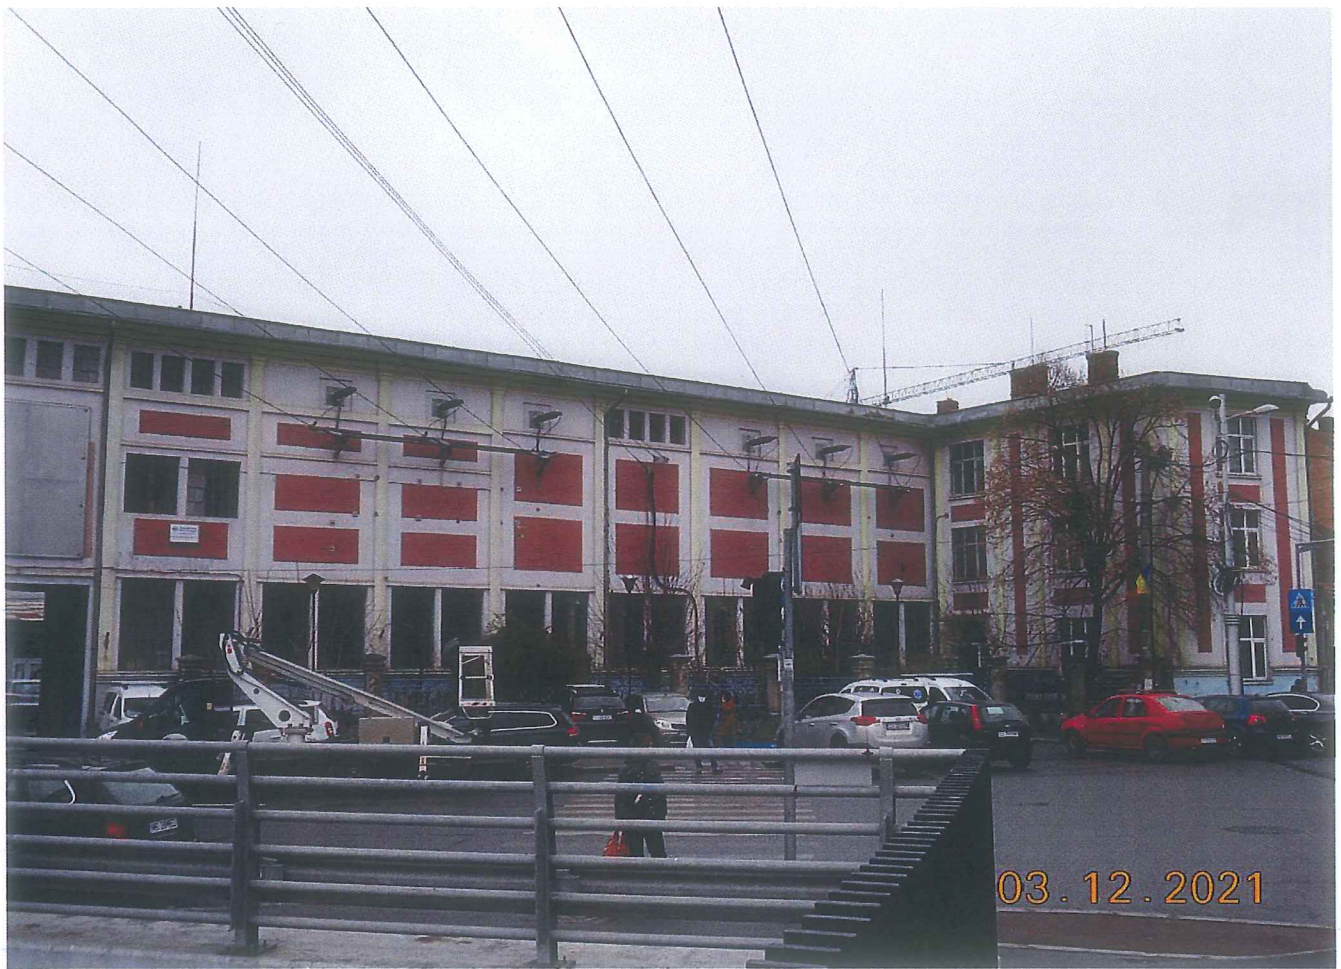
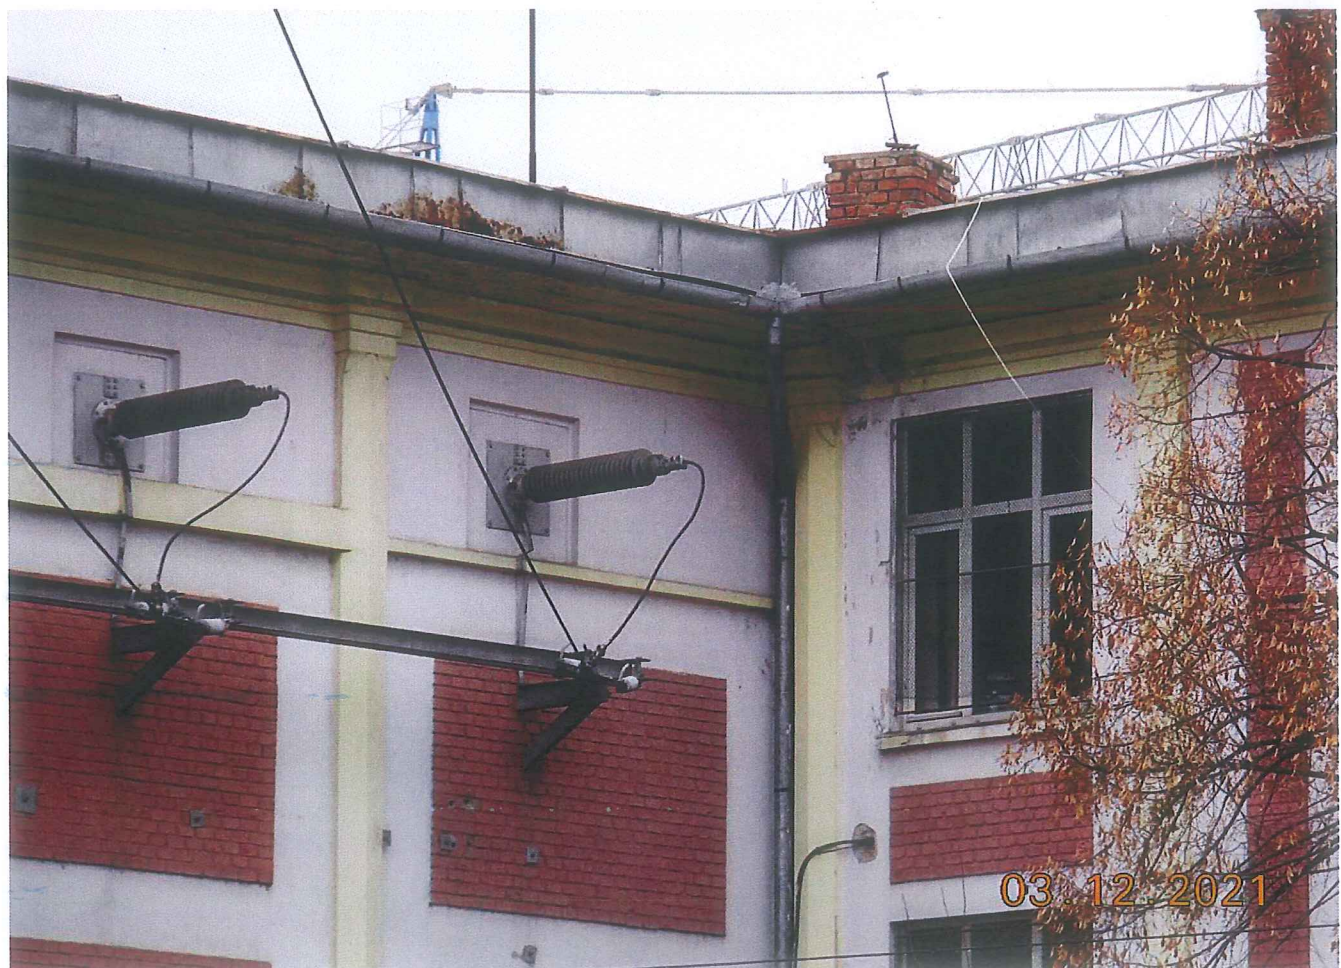
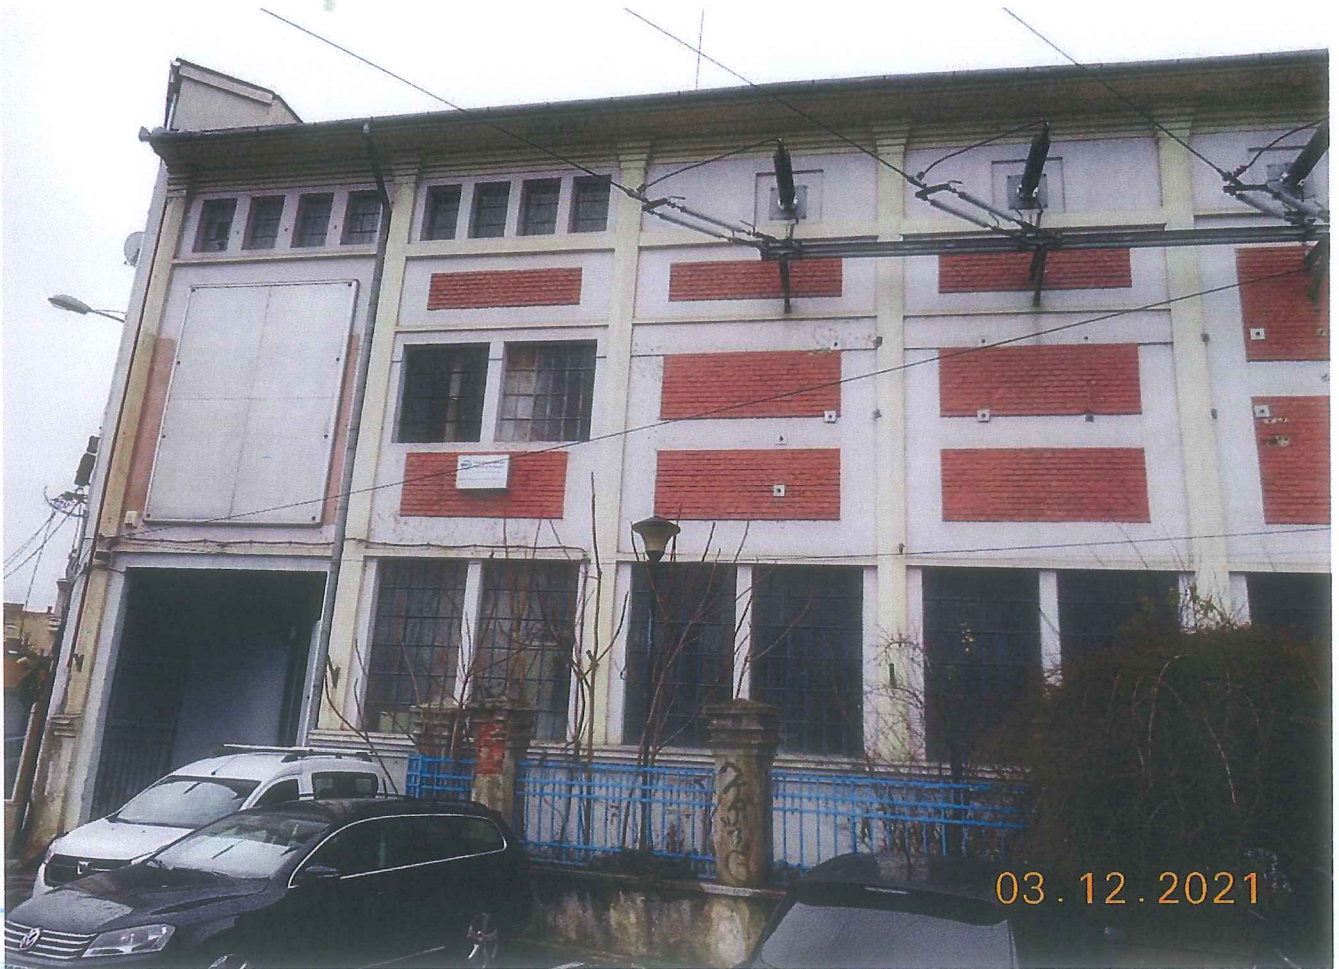
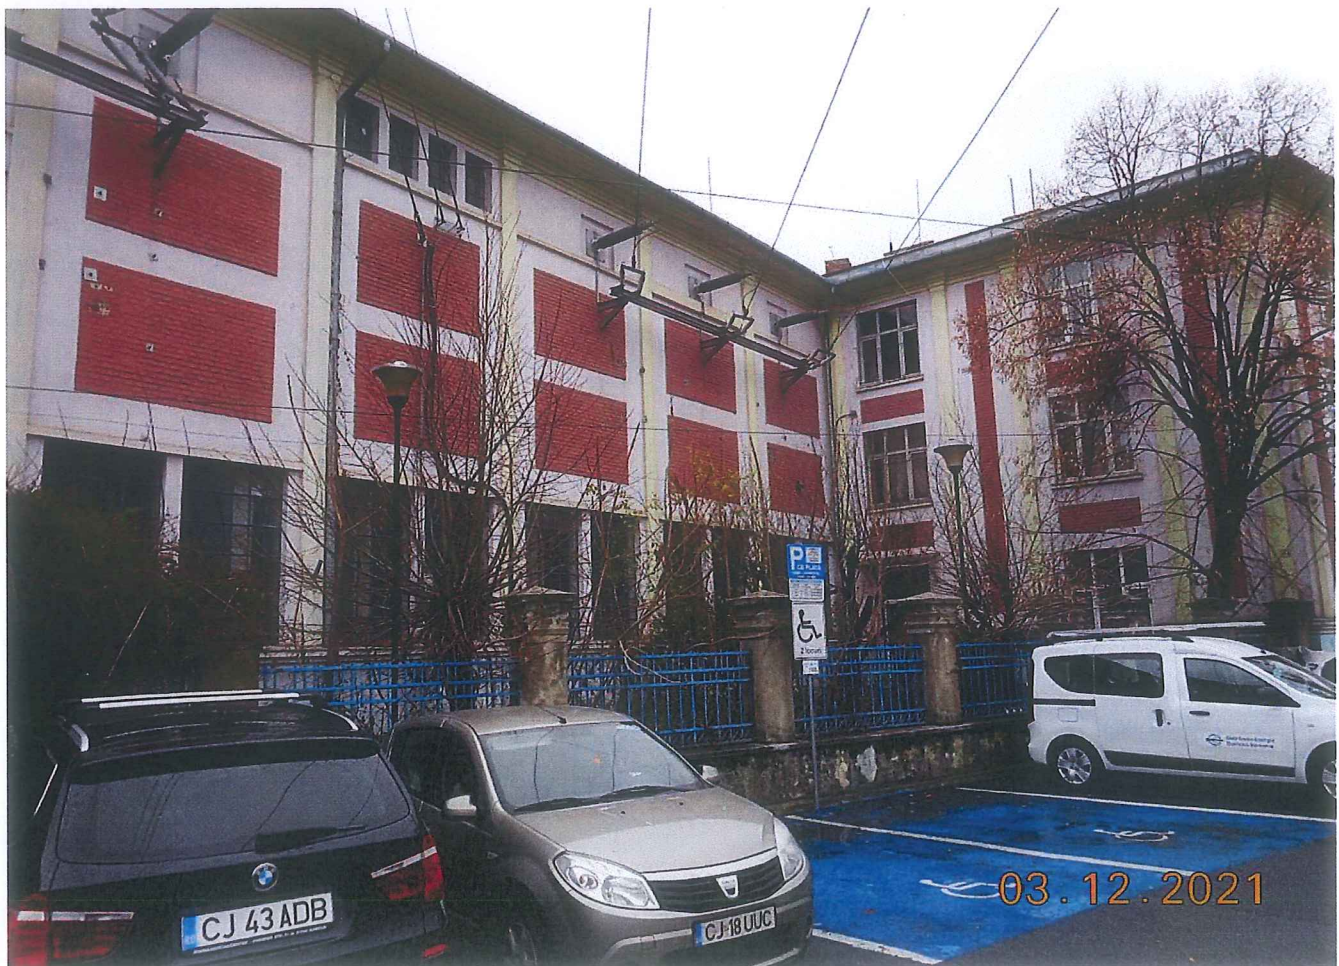
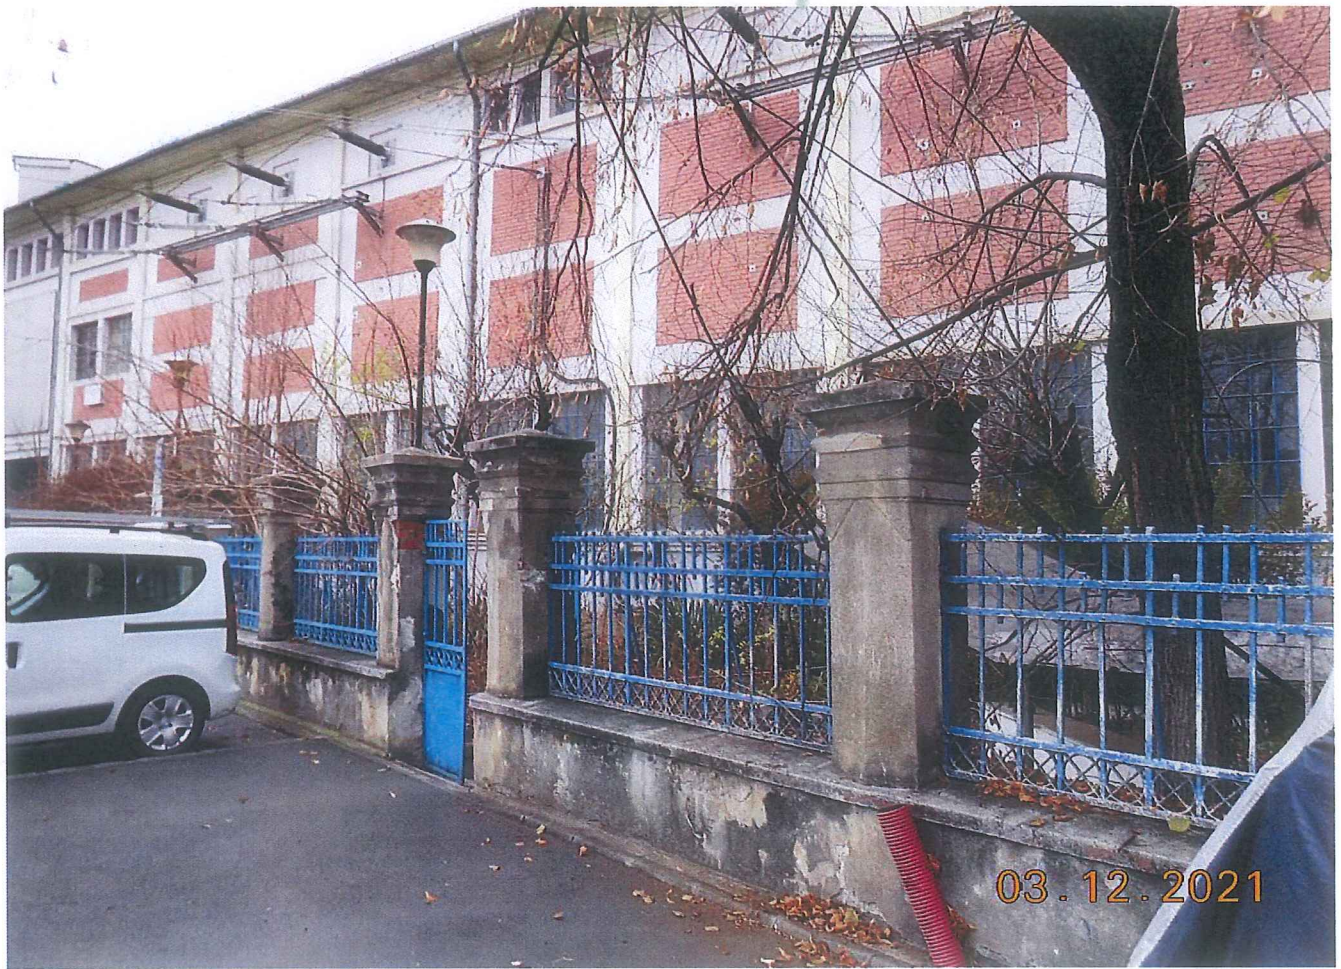
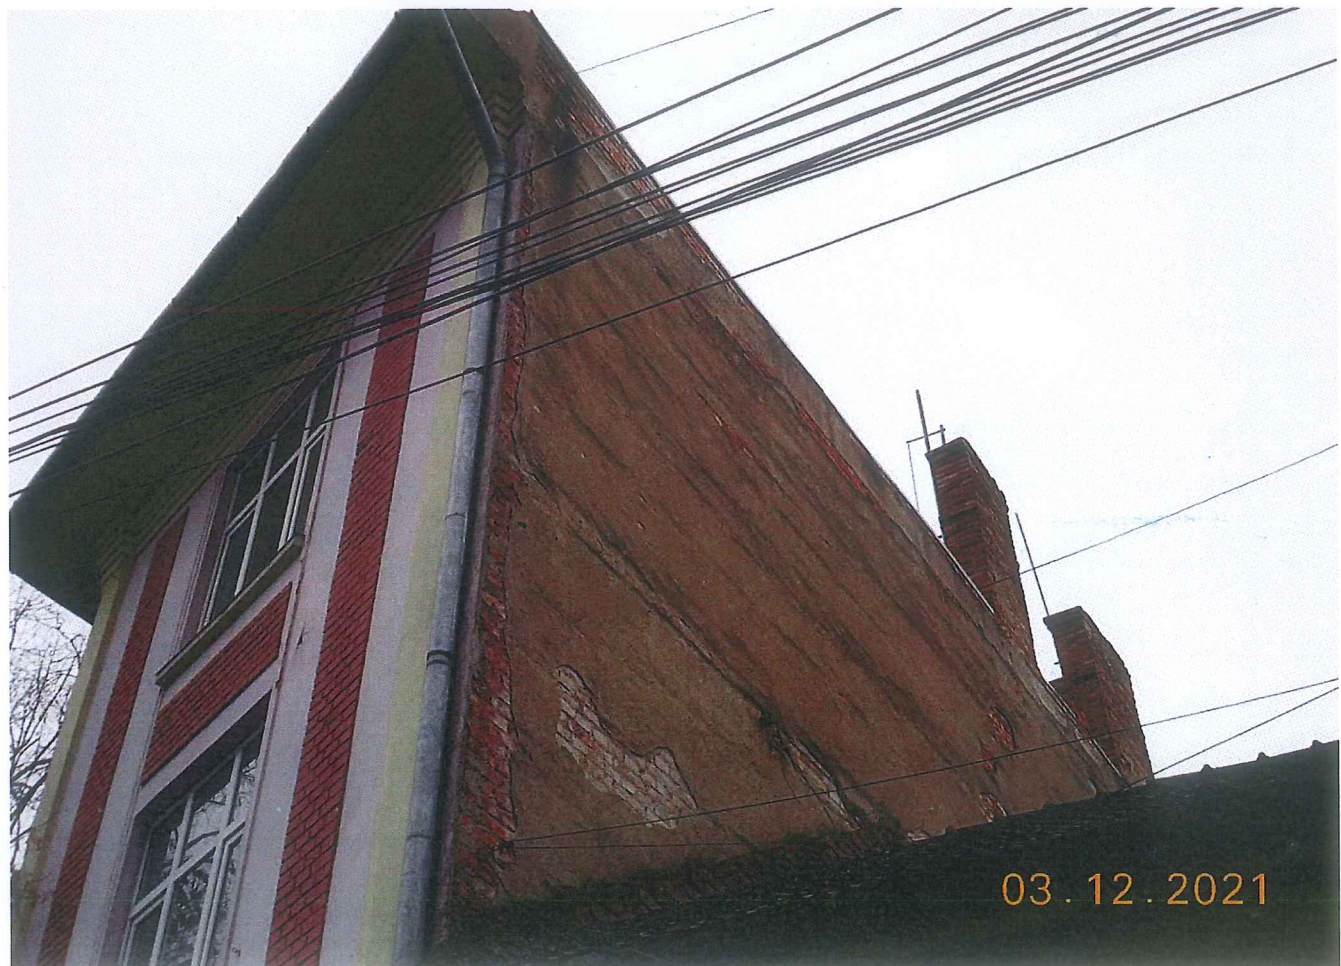
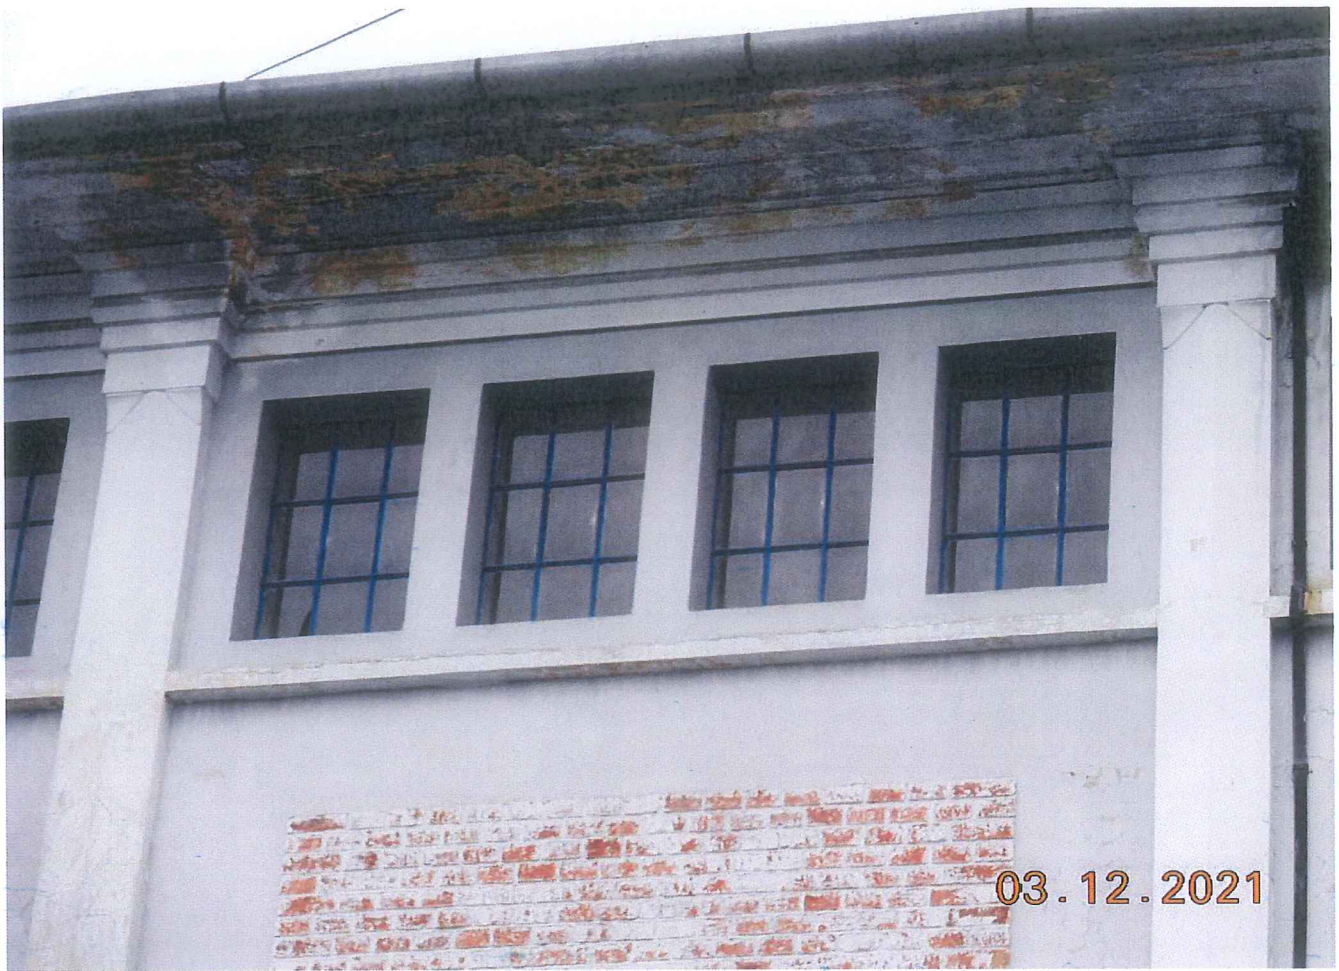
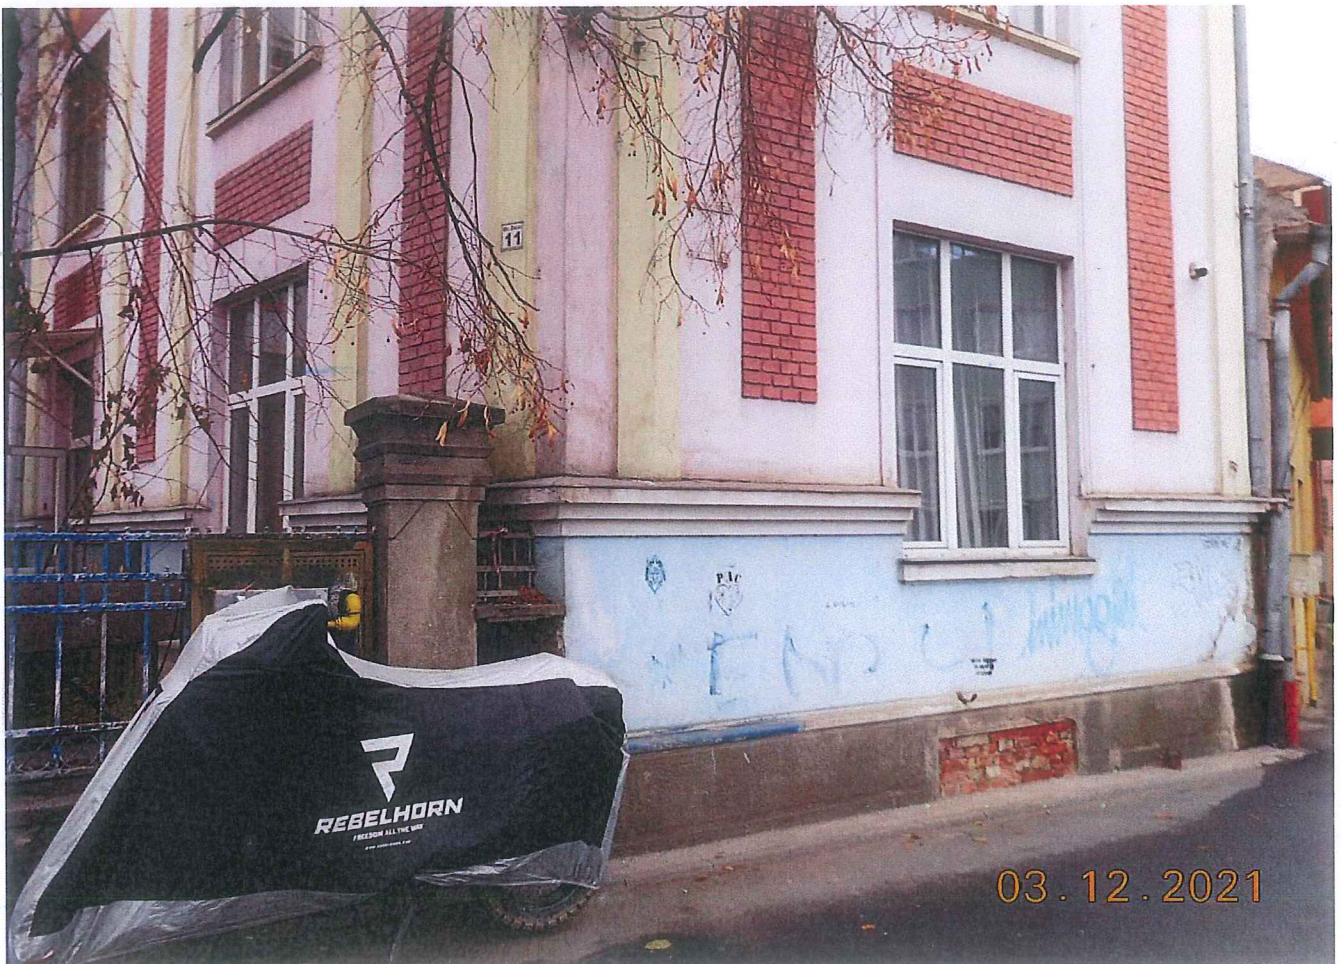
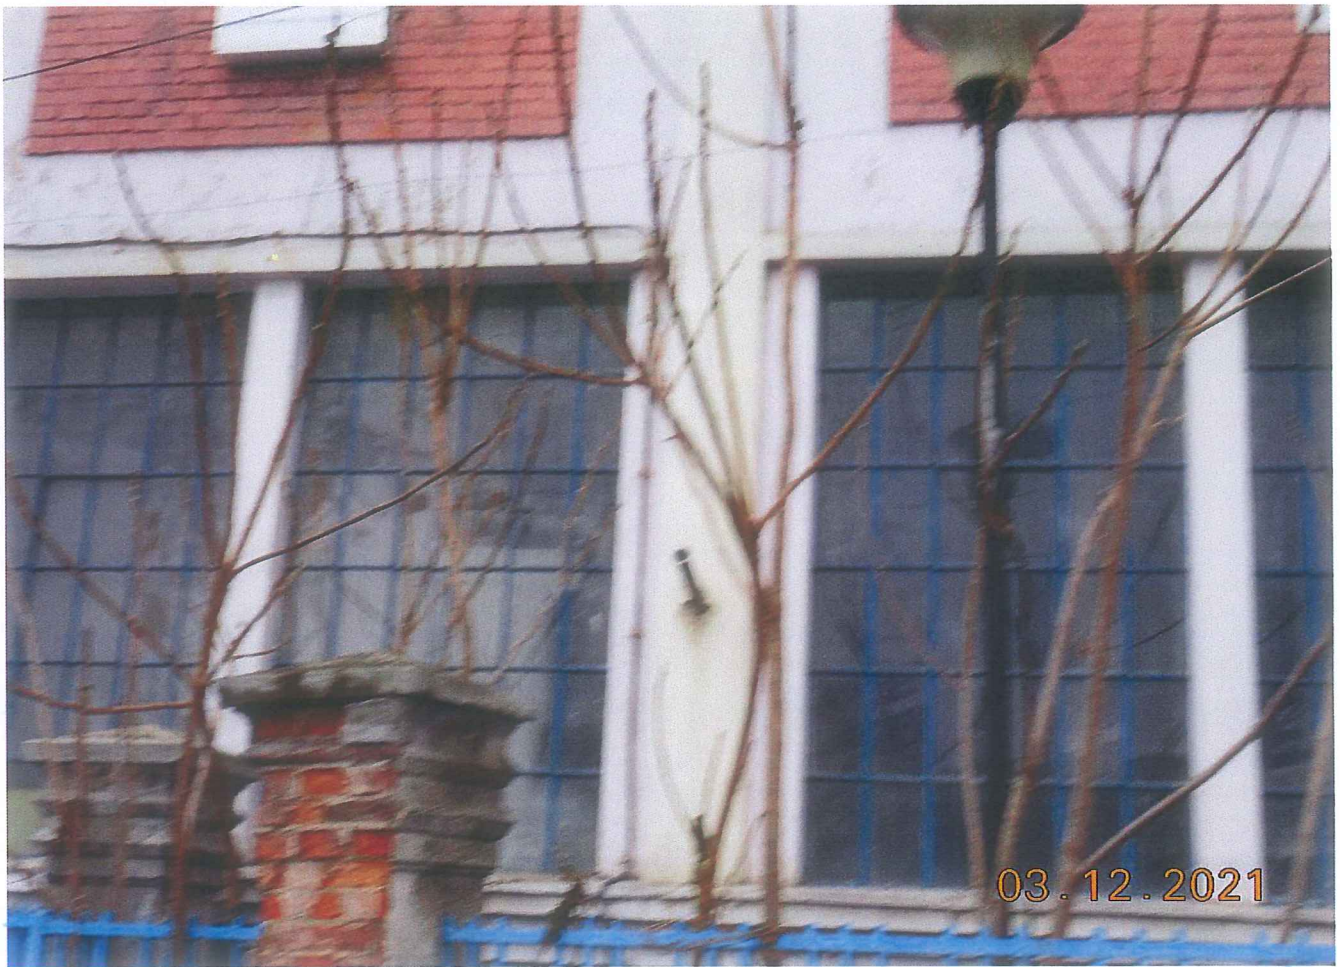
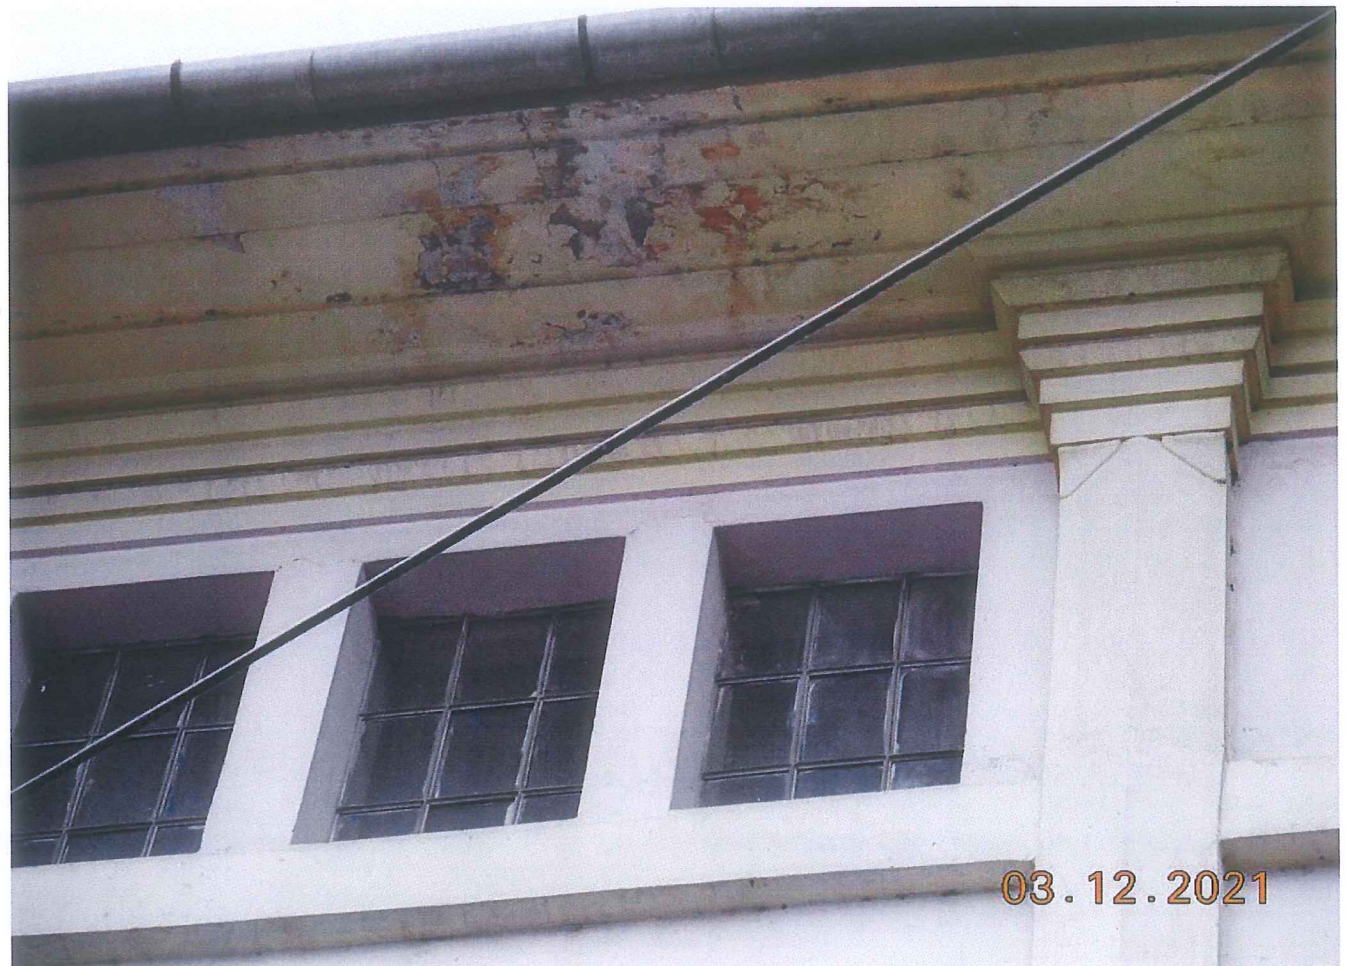
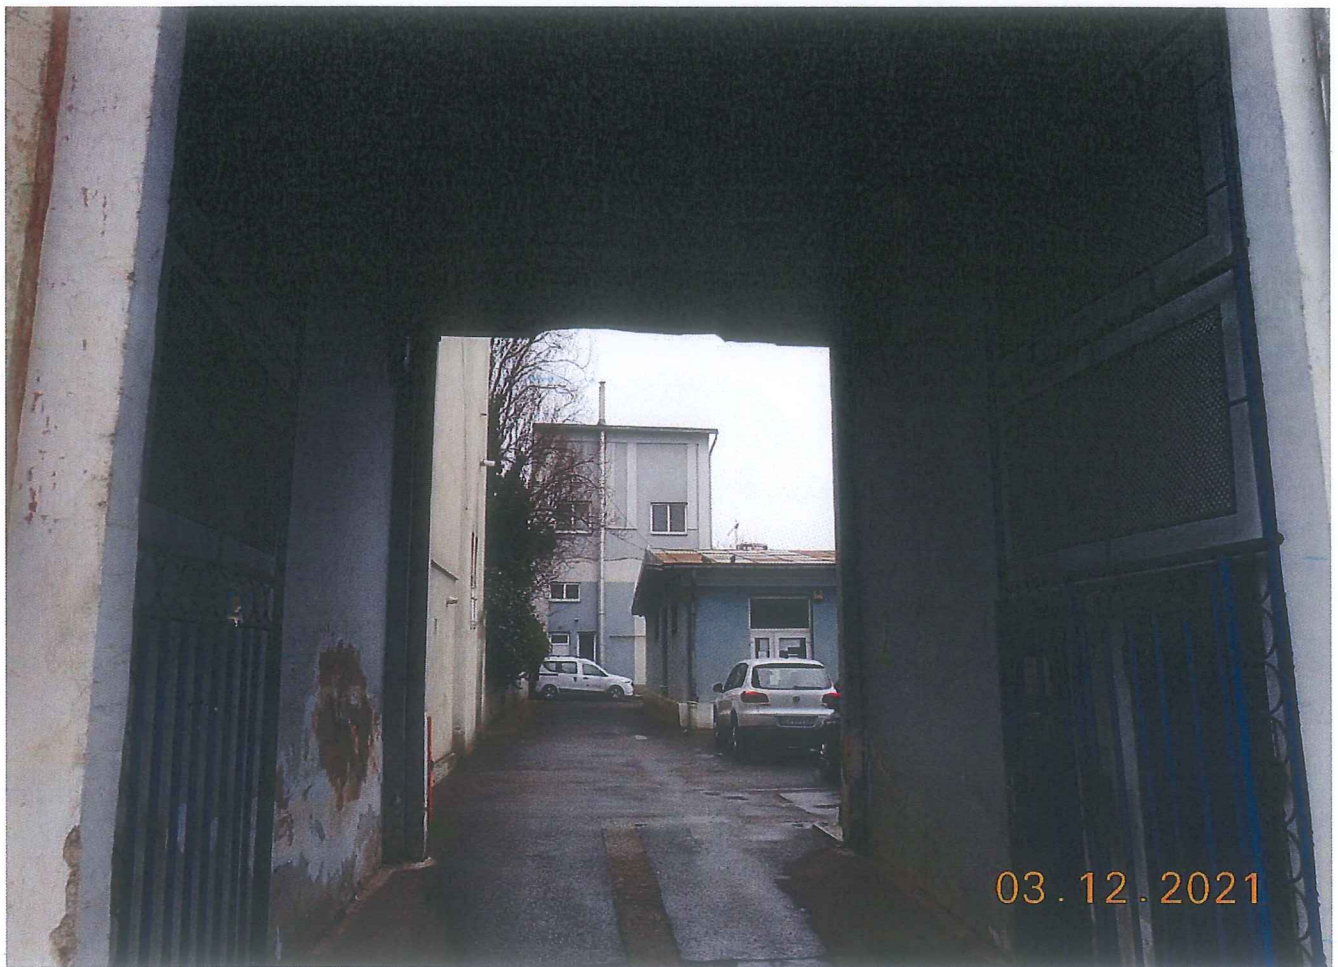
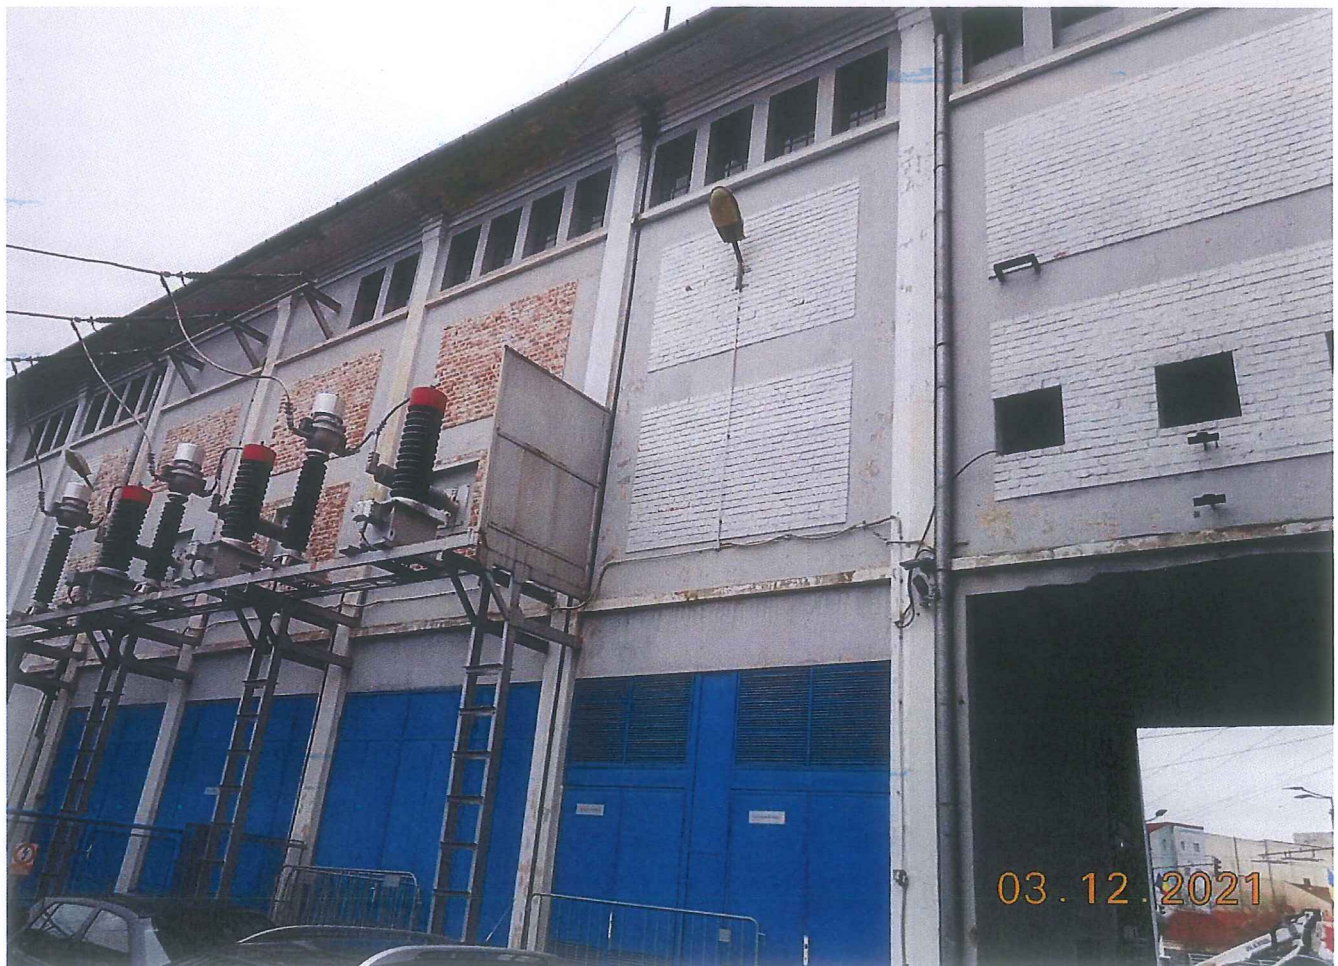
Anexă: schițe foto

Situația neschimbată față de evaluarea înscrisă în Nota de constatare nr. 19/09.03.2021

Propunerea de adoptare a hotărârii de majorare a impozitului pentru imobilul clădire identificat mai sus.
