privind majorarea cu 200% a impozitului pe clădiri începând cu anul 2022, pentru clădirea situată în Cluj-Napoca, str. Dacia nr. 11, nr. cadastral 279058-C5, proprietatea SOCIETATEA DE DISTRIBUȚIE A ENERGIEI ELECTRICE TRANSILVANIA NORD SA, ca urmare a constatării stării tehnice de clădire neîngrijită

NOTĂ DE CONSTATARE-REEVALUARE

NOTĂ DE CONSTATARE-EVALUARE

FIȘA DE EVALUARE A IMOBILULUICLĂDIRI DIN MUNICIPIUL
CLUJ-NAPOCA

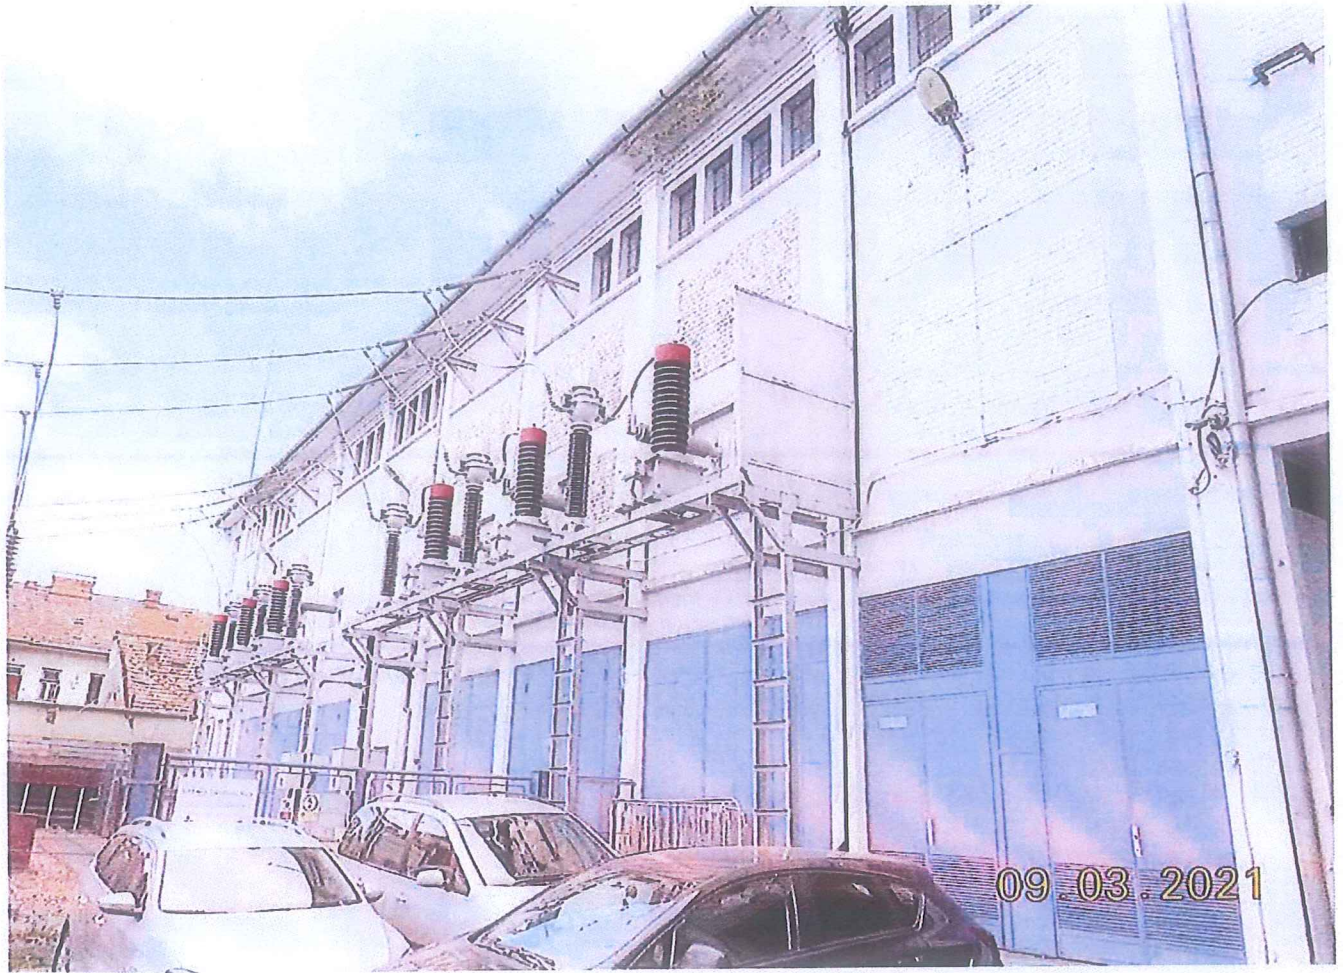
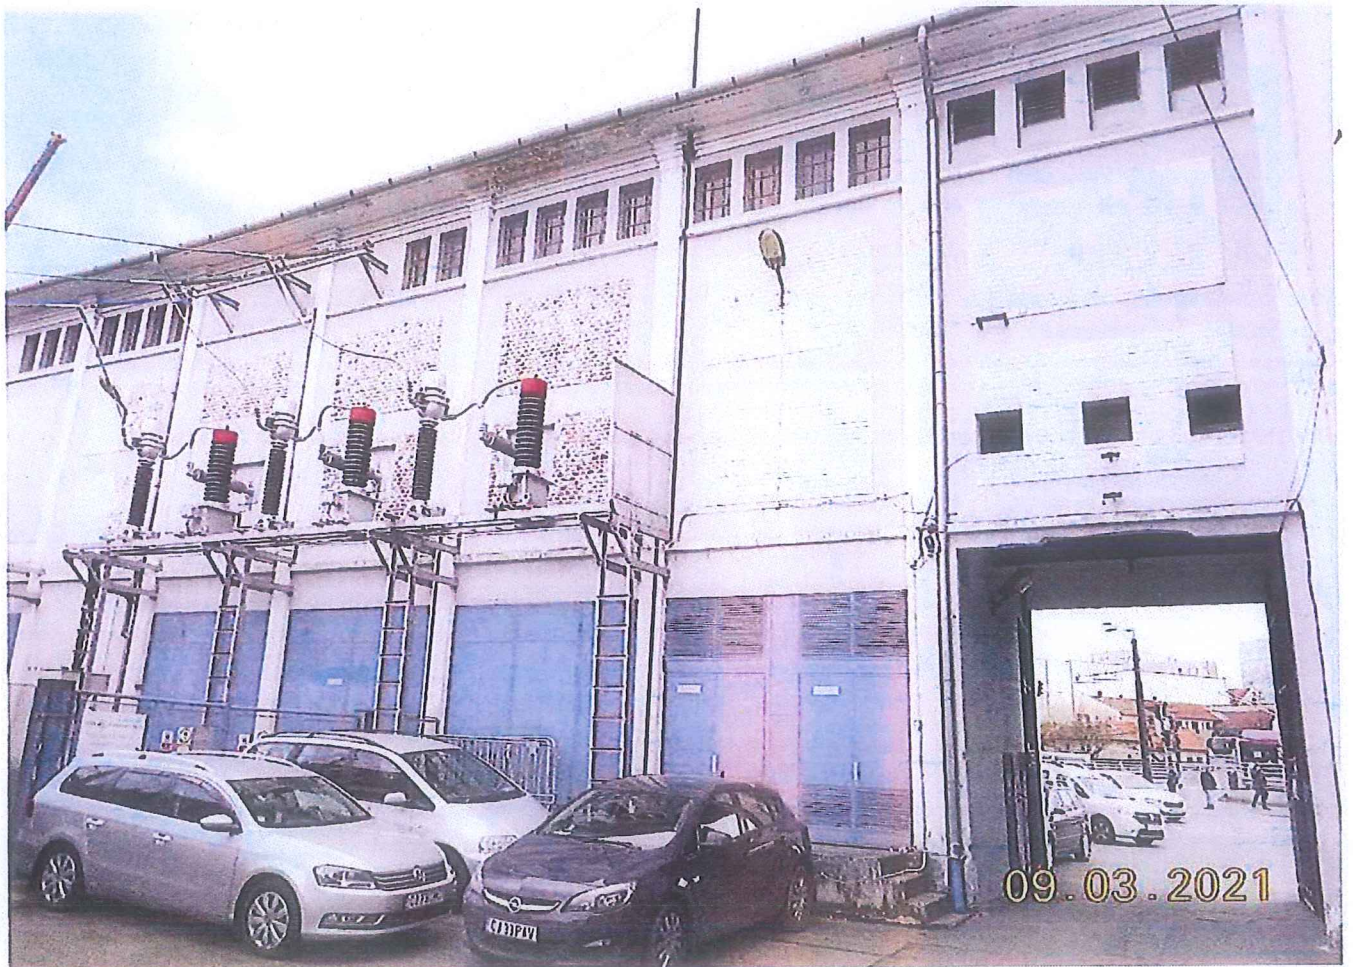
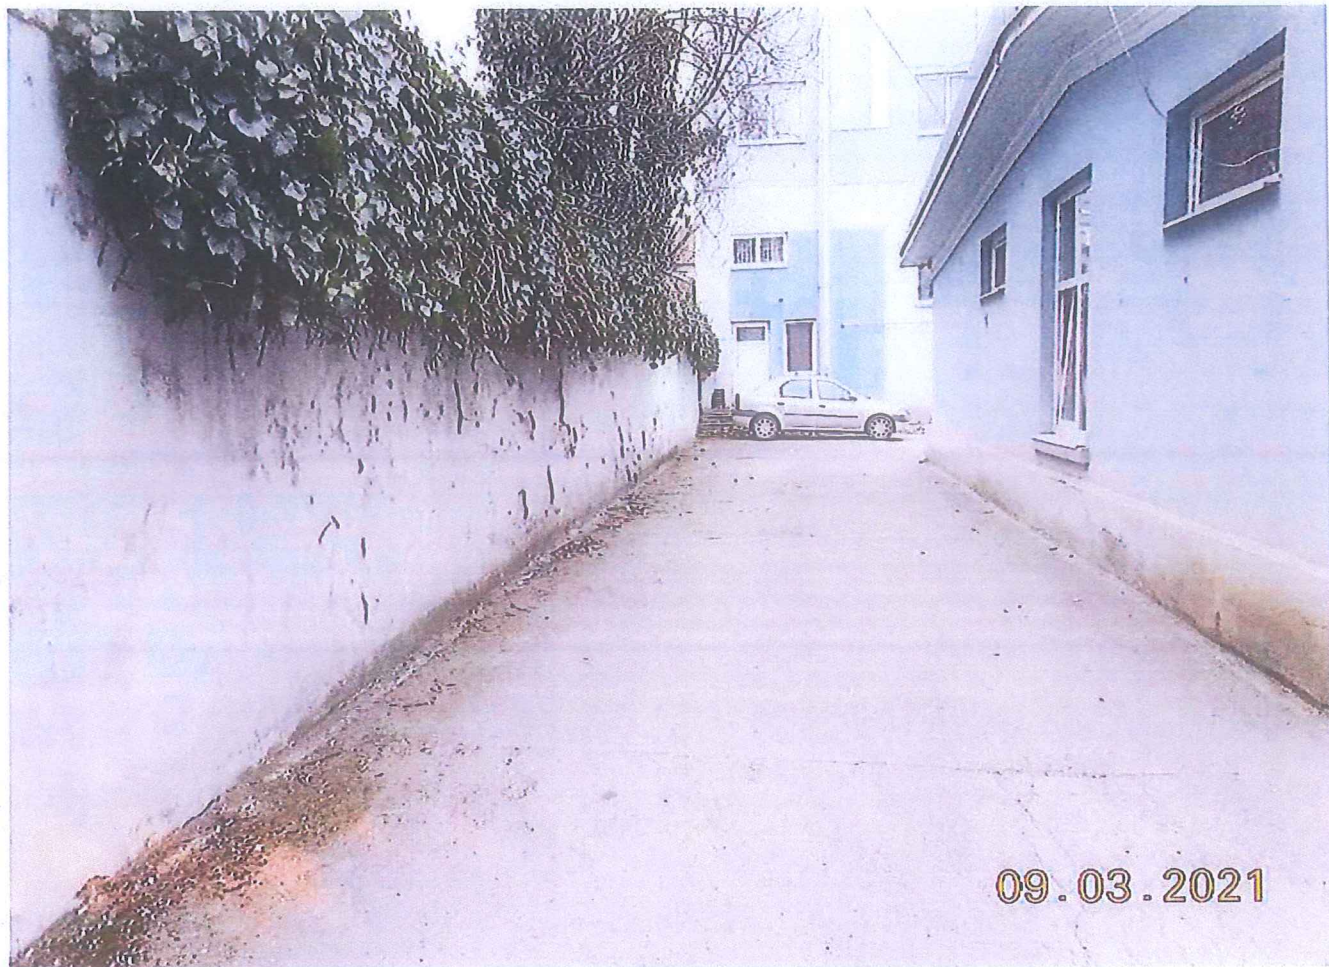
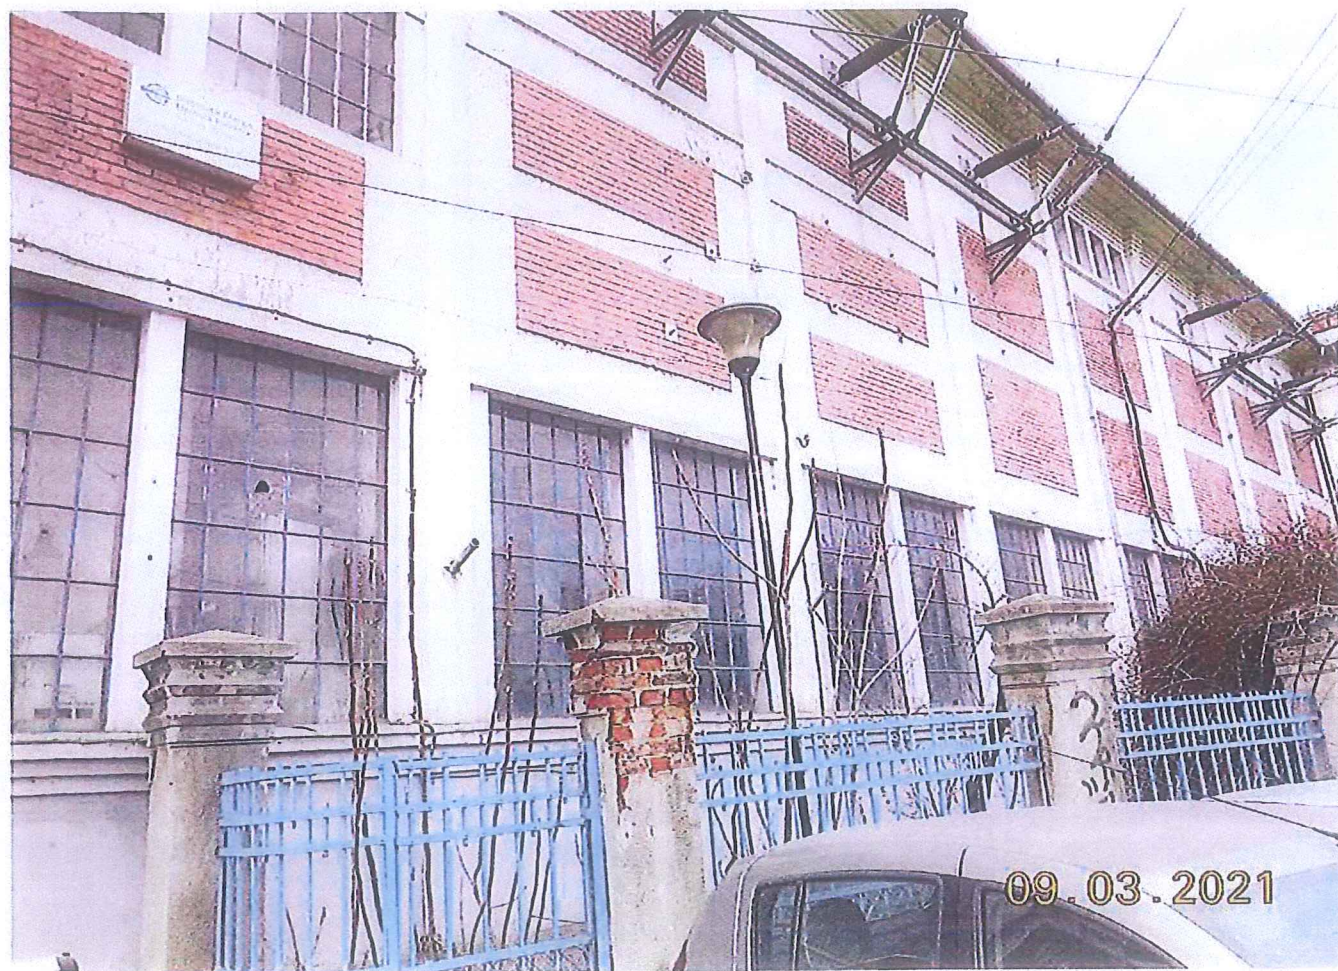
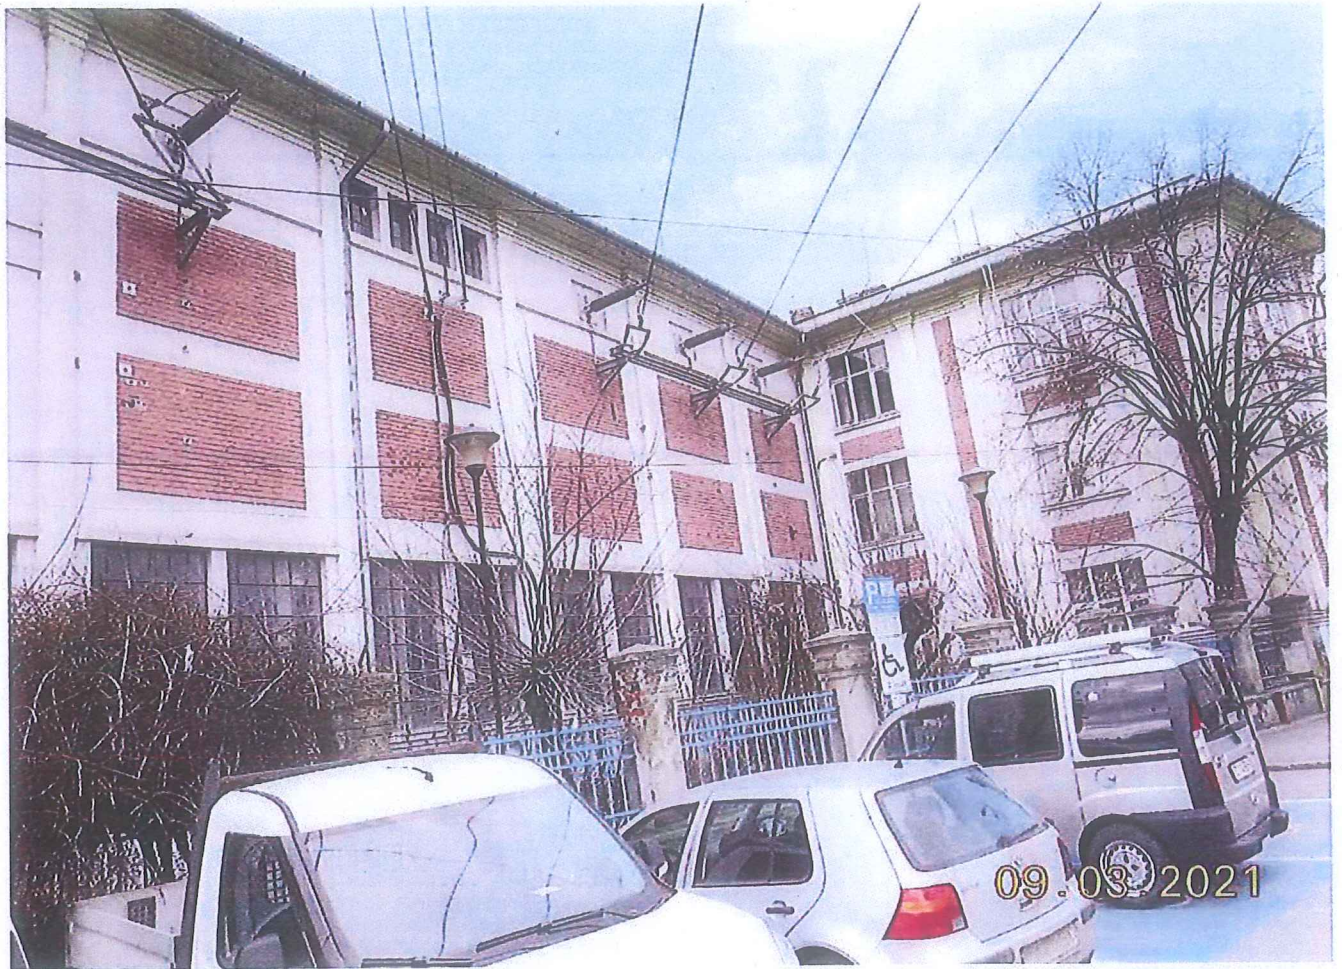
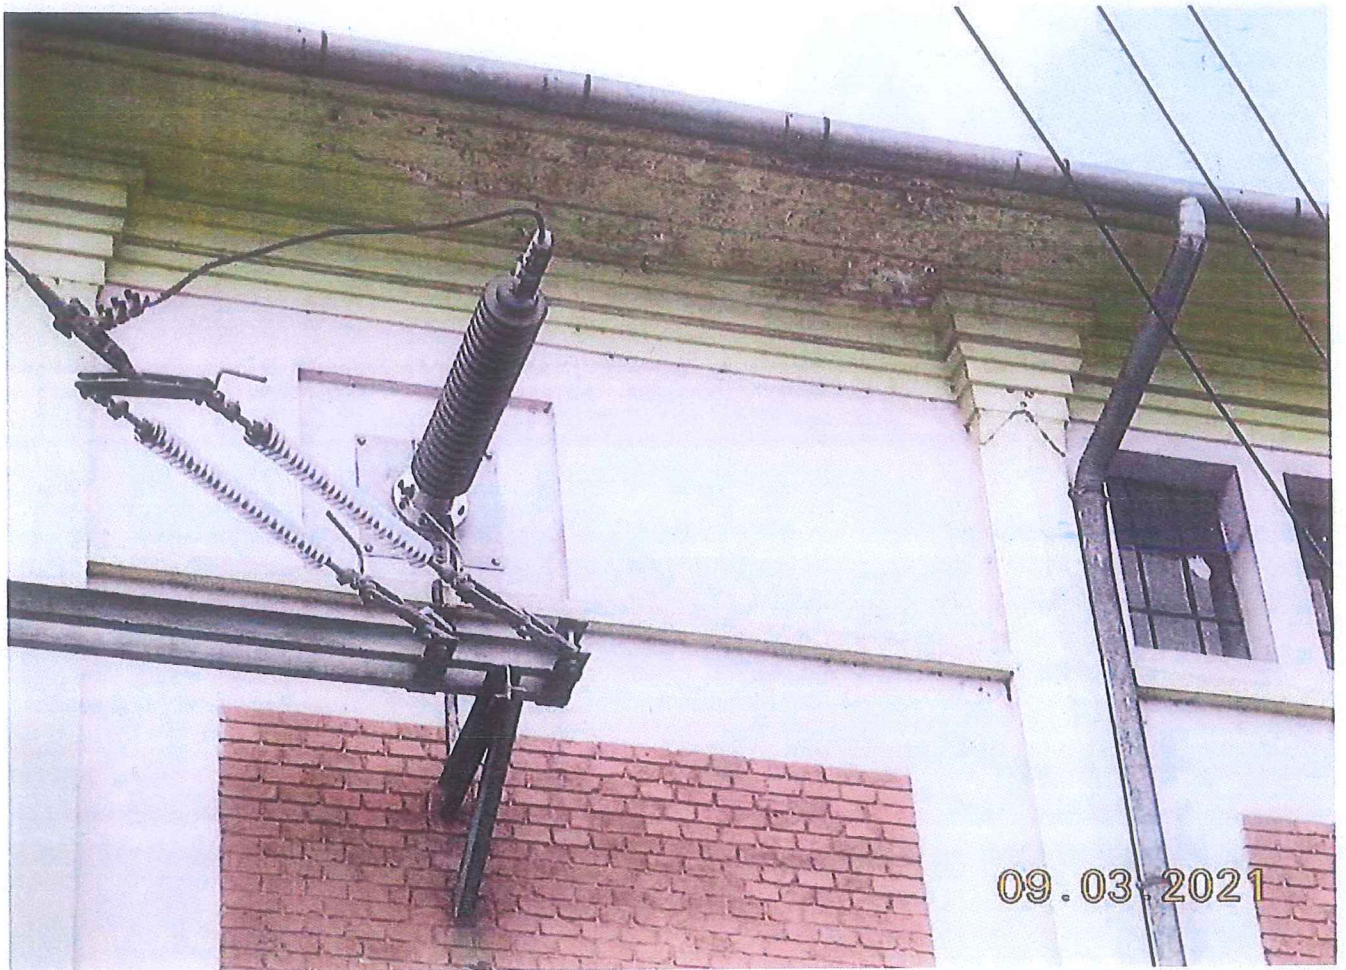
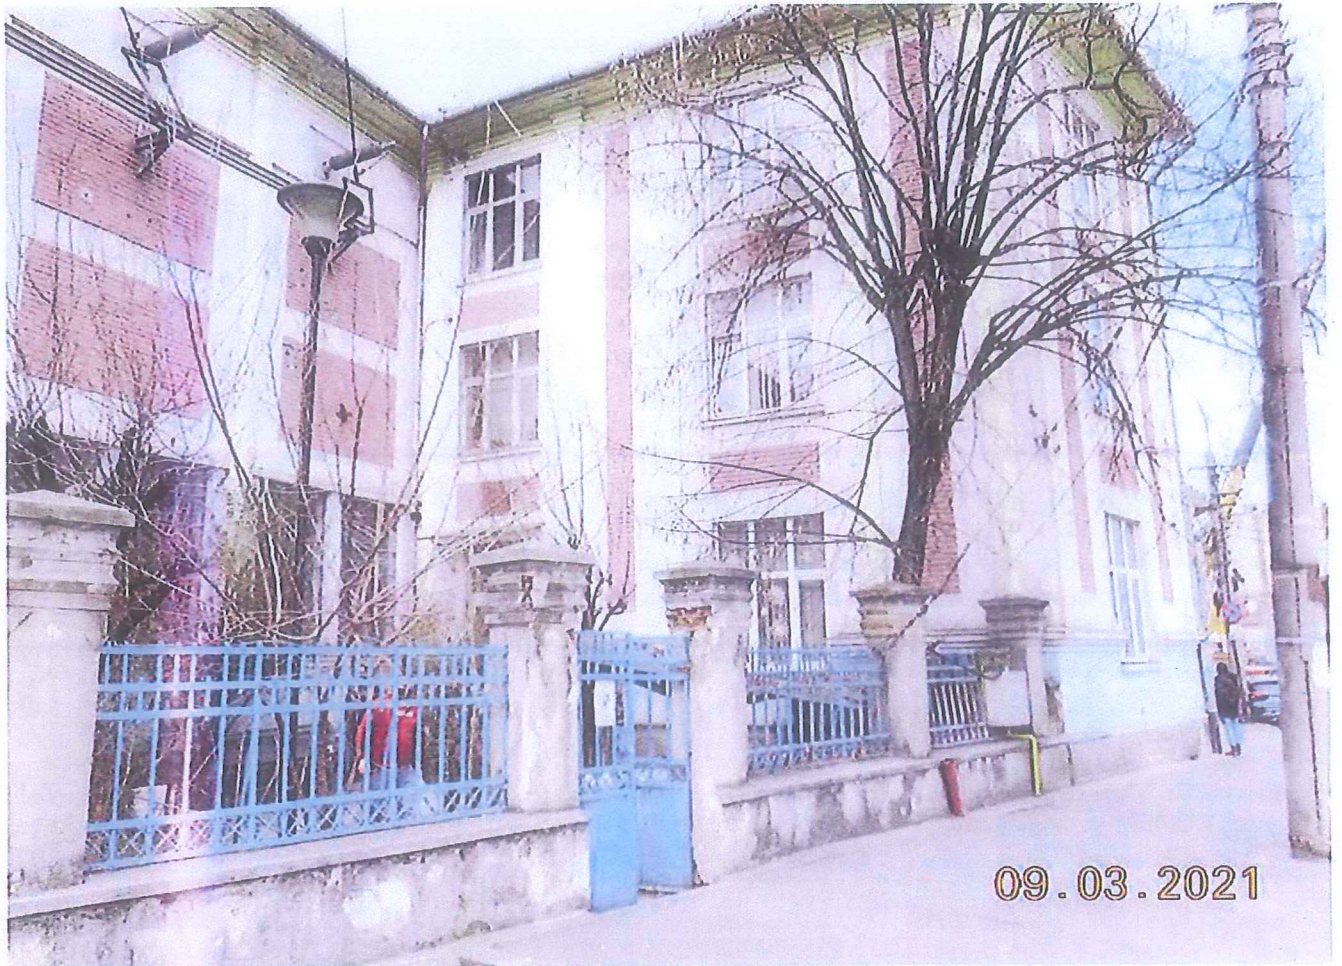
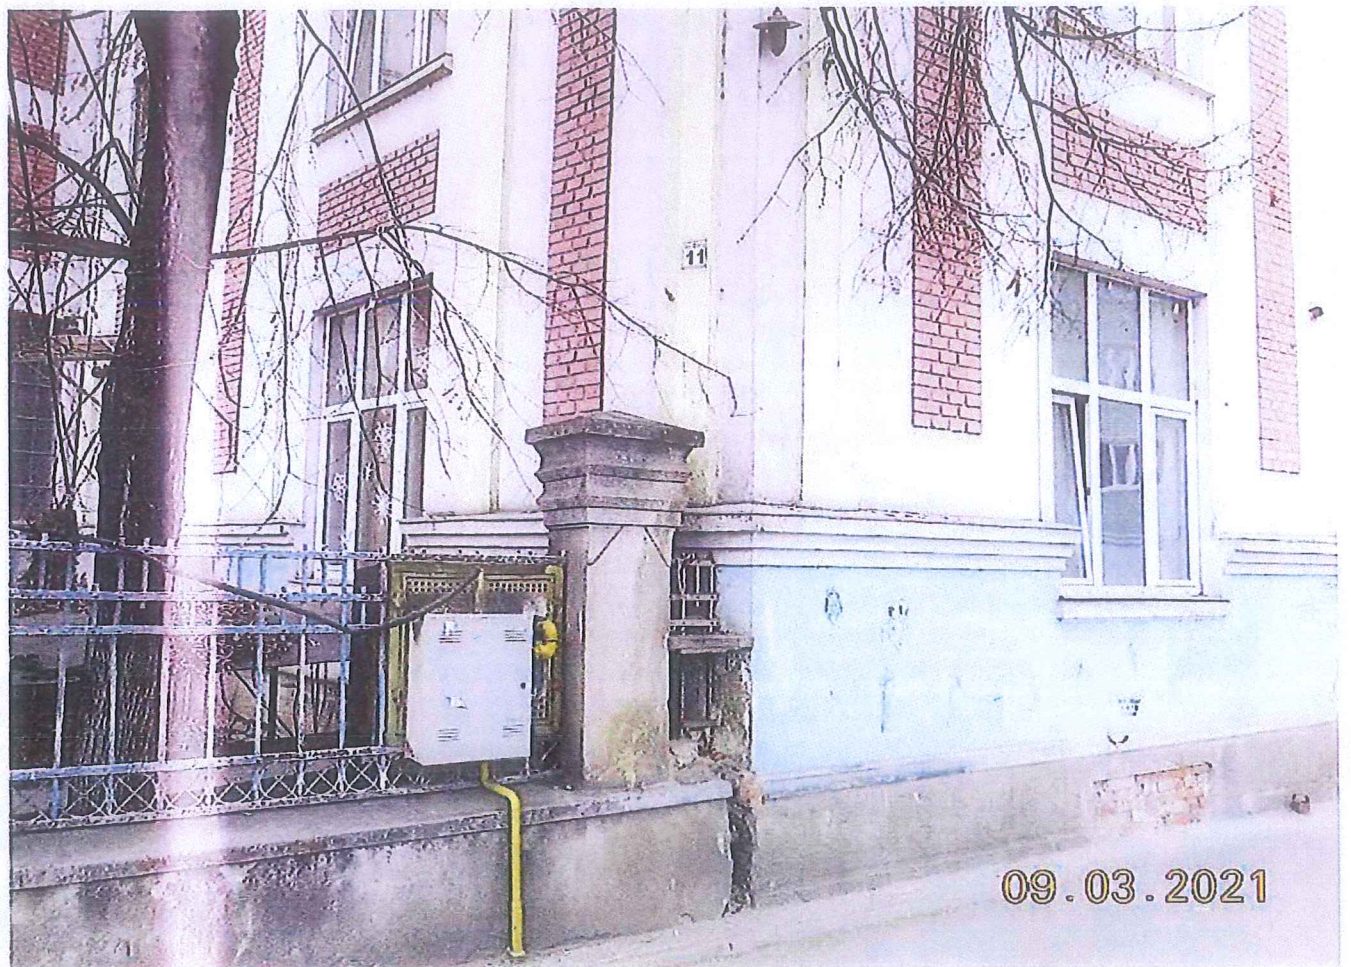
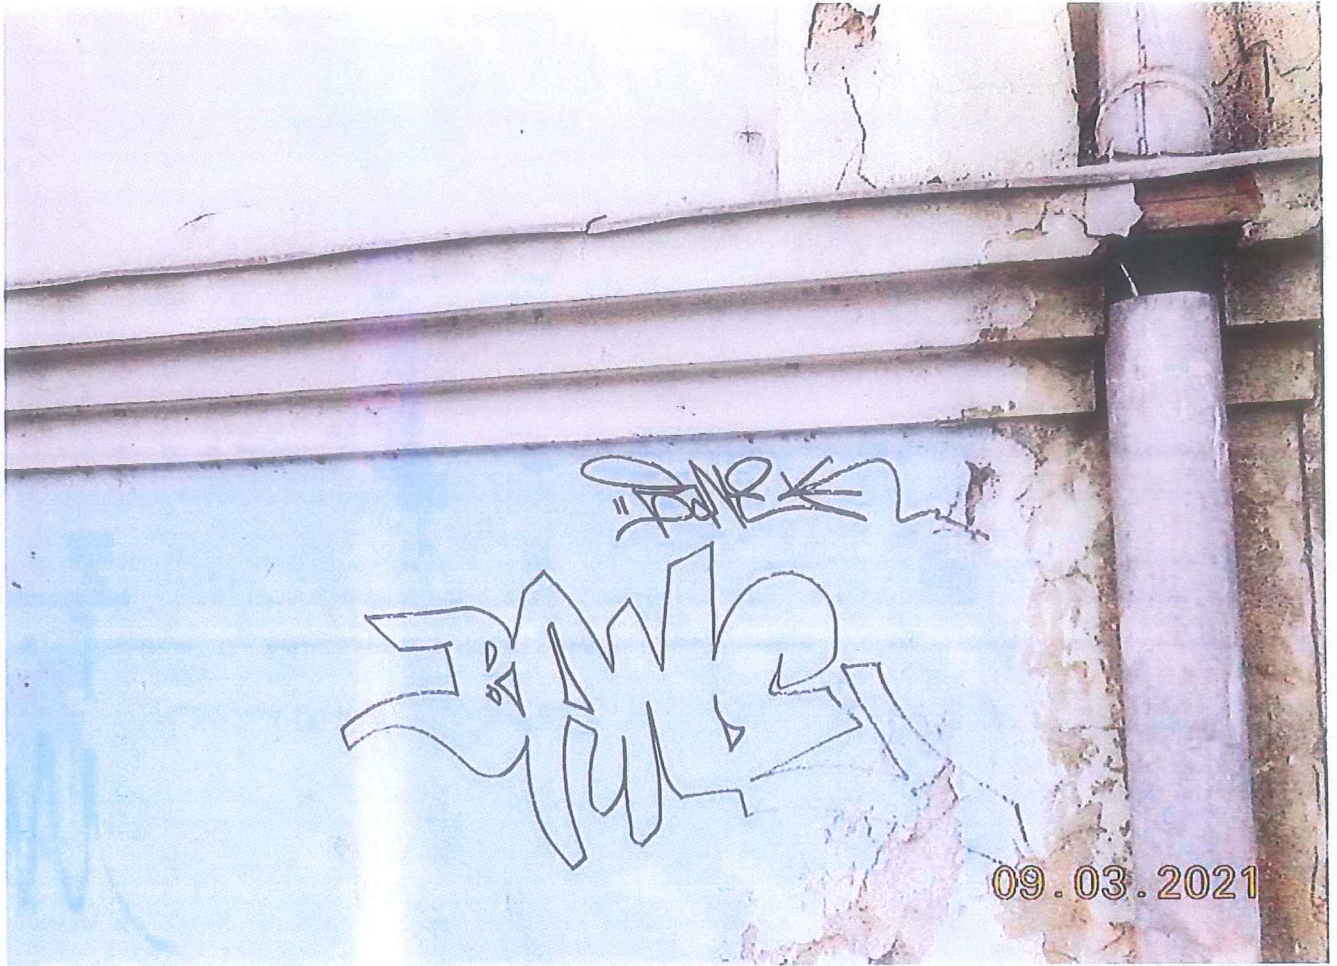
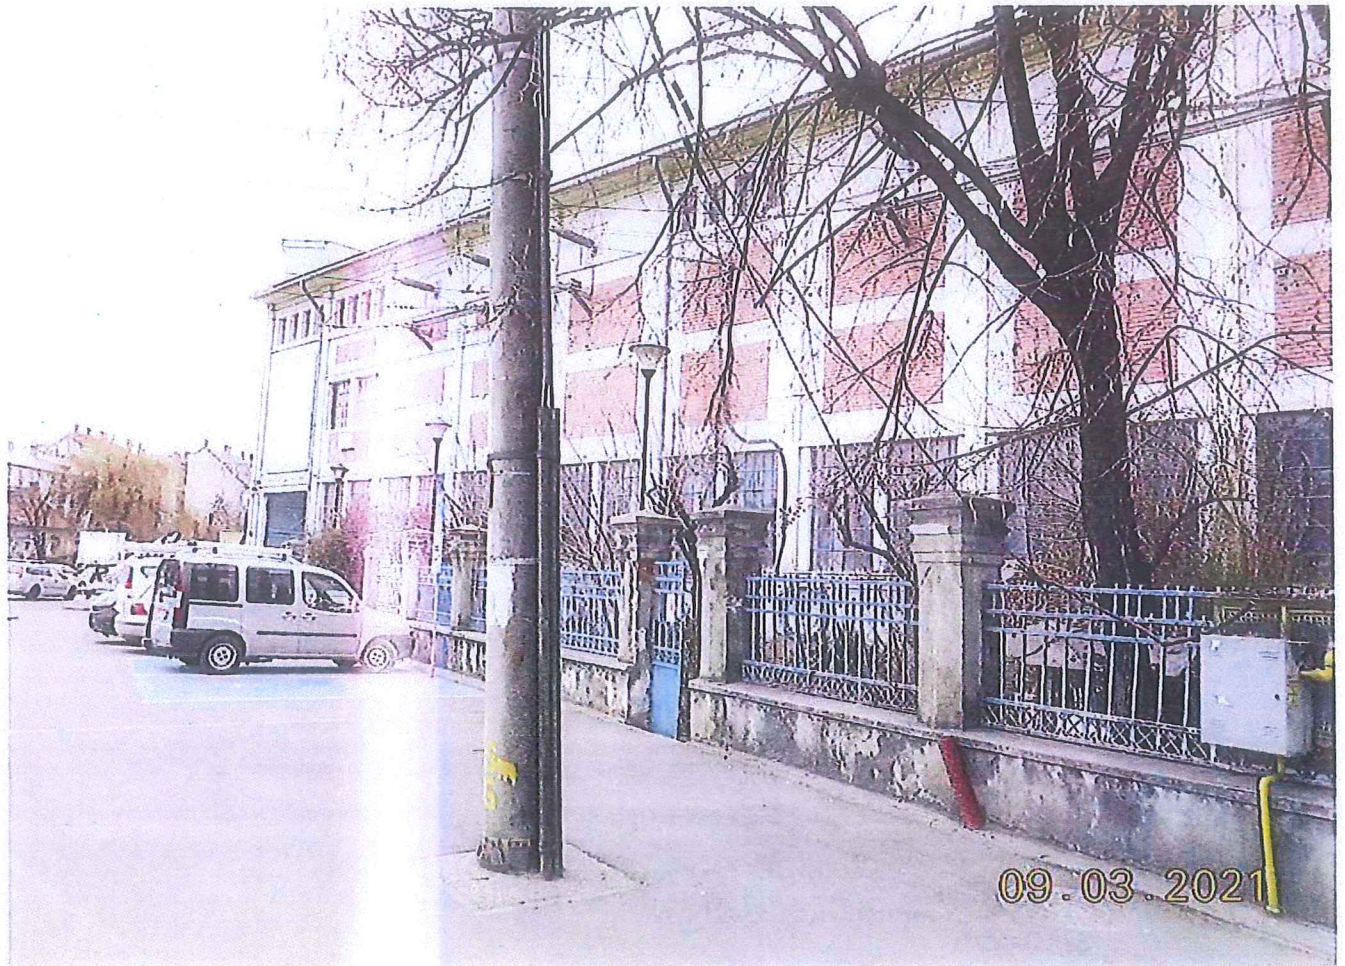
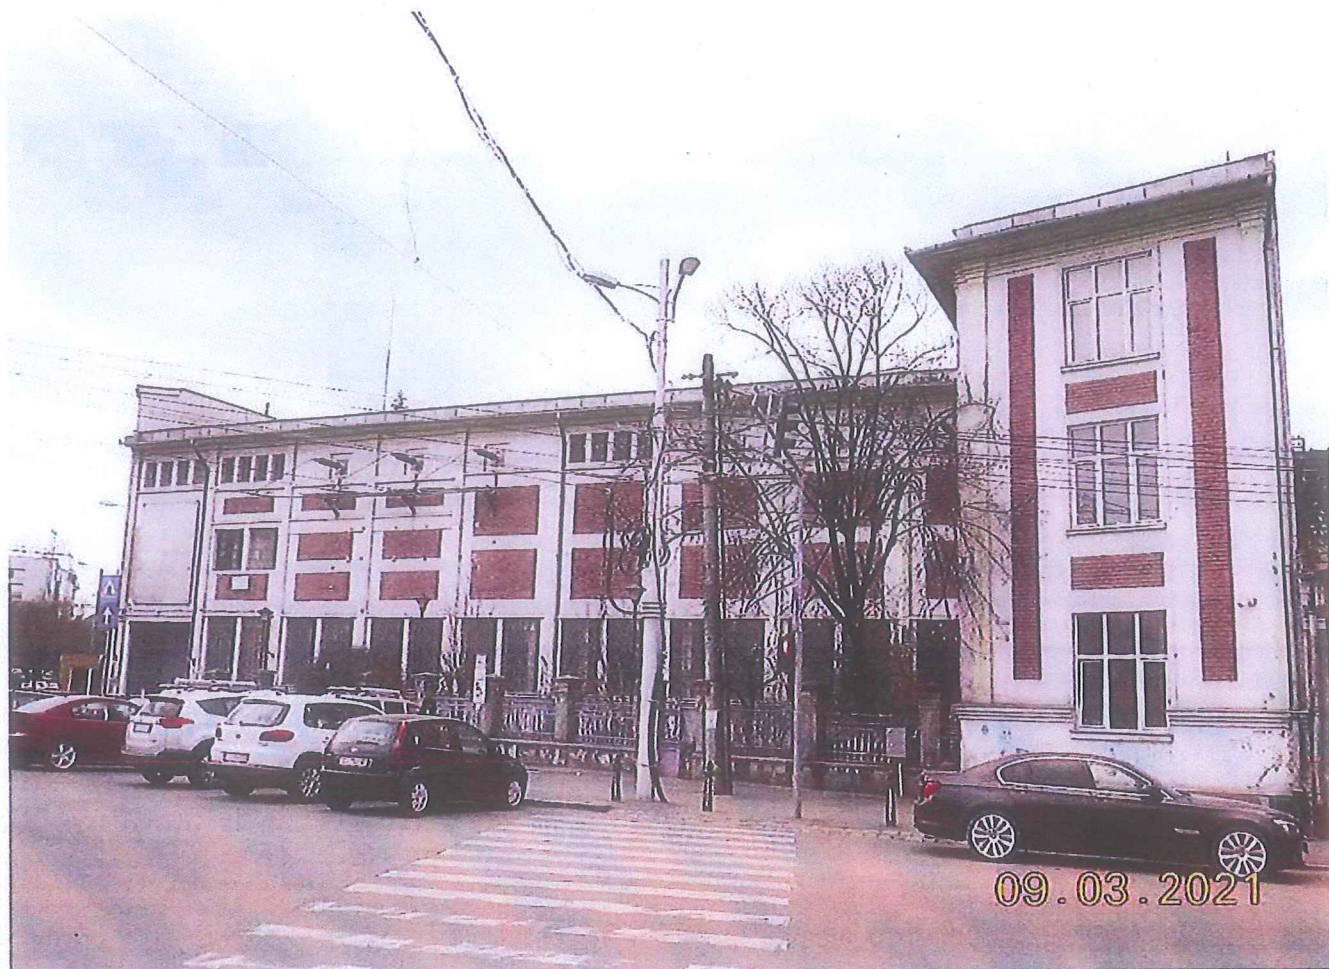
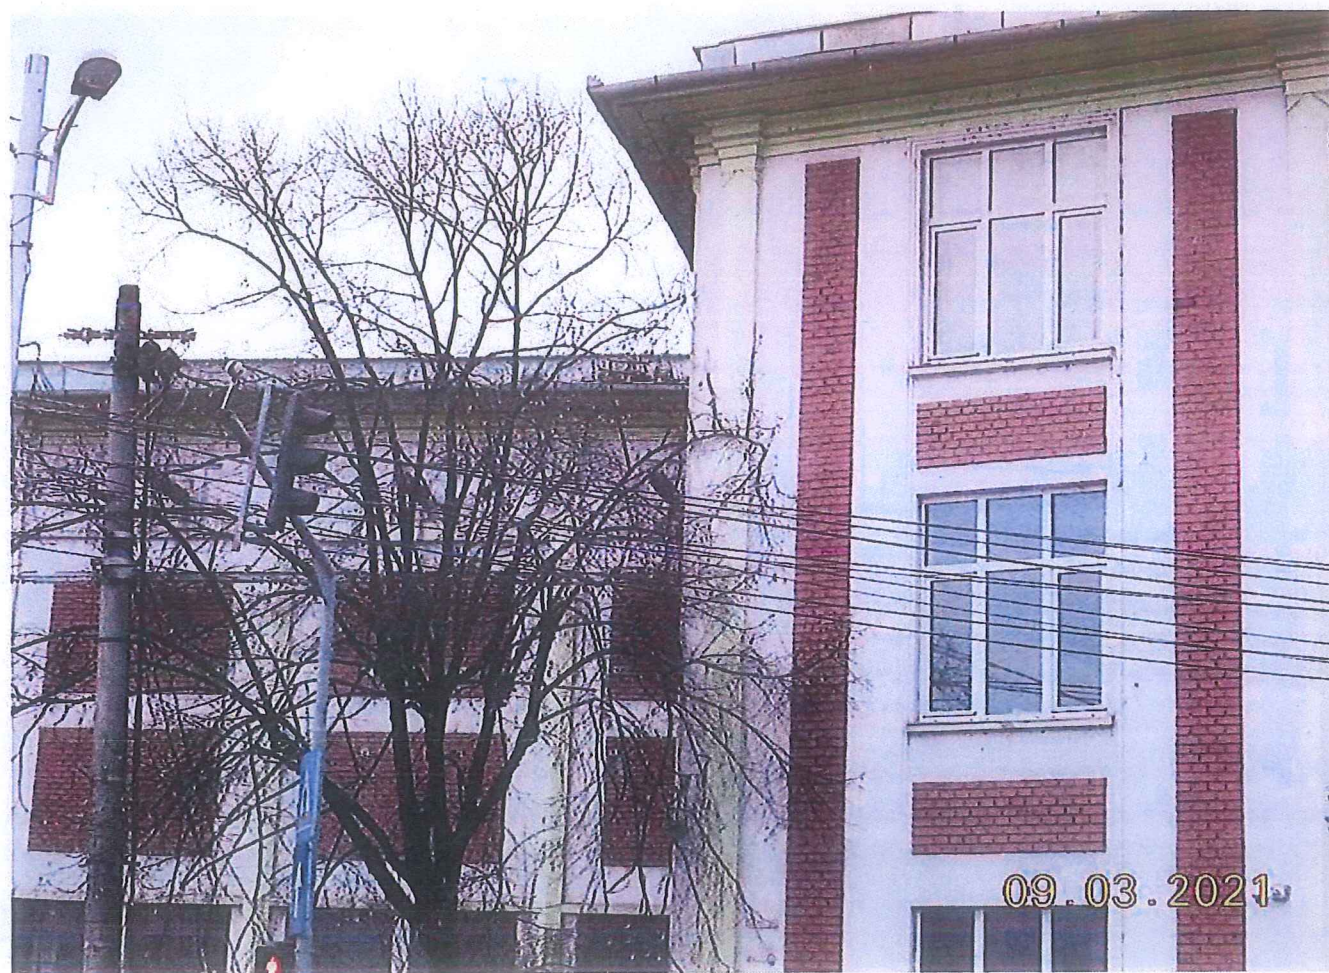
Anexă: schițe foto

Prezintă degradări:

- minore la: tencuială, tâmplărie
- medii la: cornișă, jgheaburi și burlane, împrejmuire
- majore la: zugăveală

Emiterea somației pentru efectuarea lucrărilor de întreținere necesare, până la data de 30 noiembrie a anului în curs.
