HOTĂRÂRE

privind majorarea cu 500% a impozitului pe clădiri începând cu anul 2023, pentru clădirea situată în municipiul Cluj-Napoca, str. Someșului nr. 24, înscrisă în C.F. nr. 251349, nr. topo. 5108/1/1, proprietatea SPOT CAPITAL S.A., ca urmare a constatării stării tehnice de clădire neîngrijită

NOTĂ DE CONSTATARE-REEVALUARE

FIȘA DE EVALUARE A IMOBILULUI

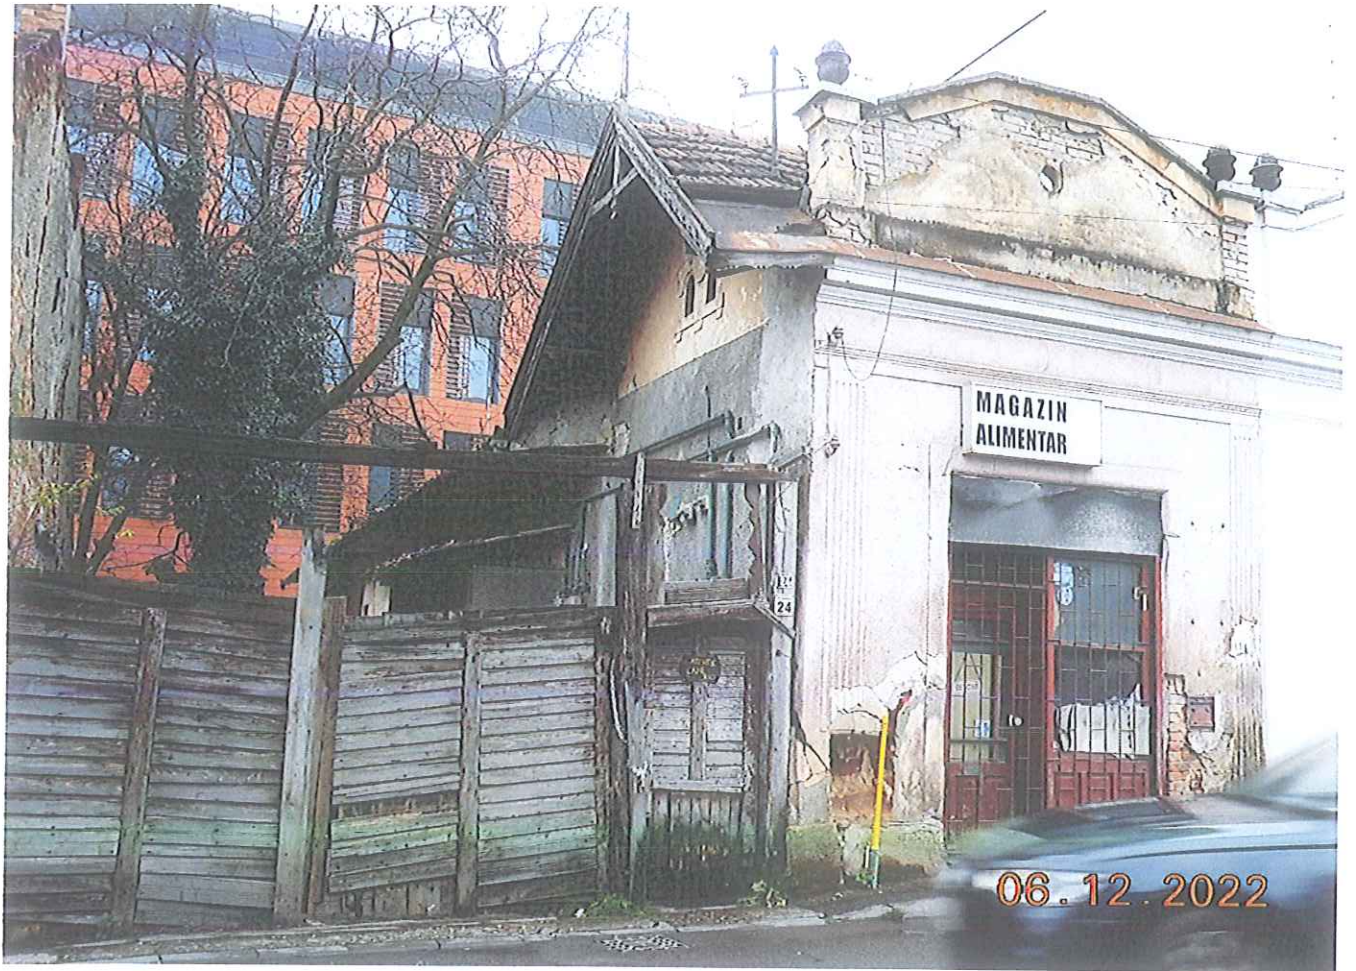
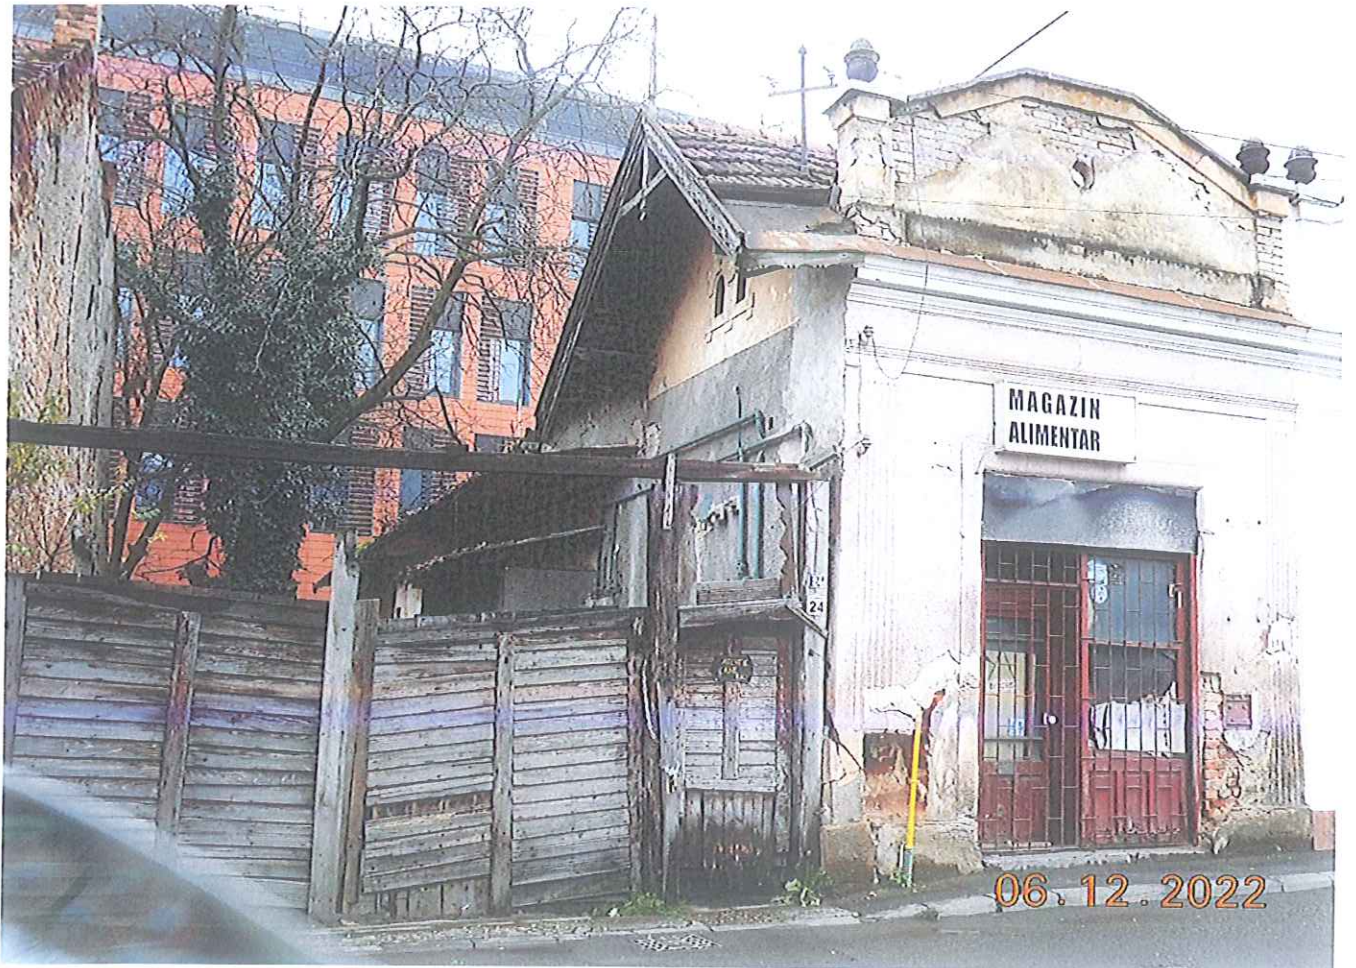
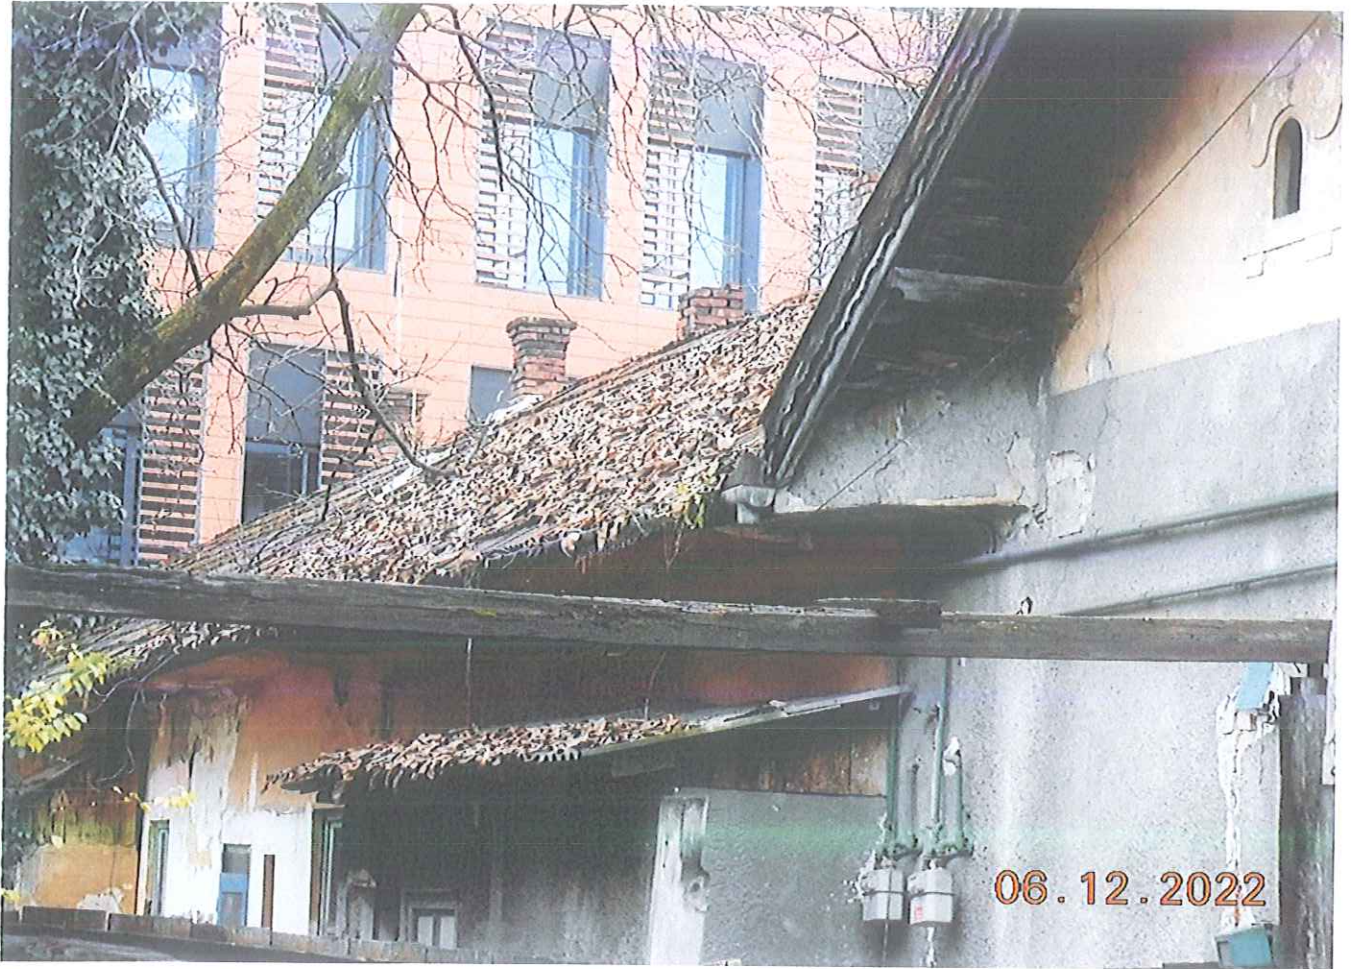
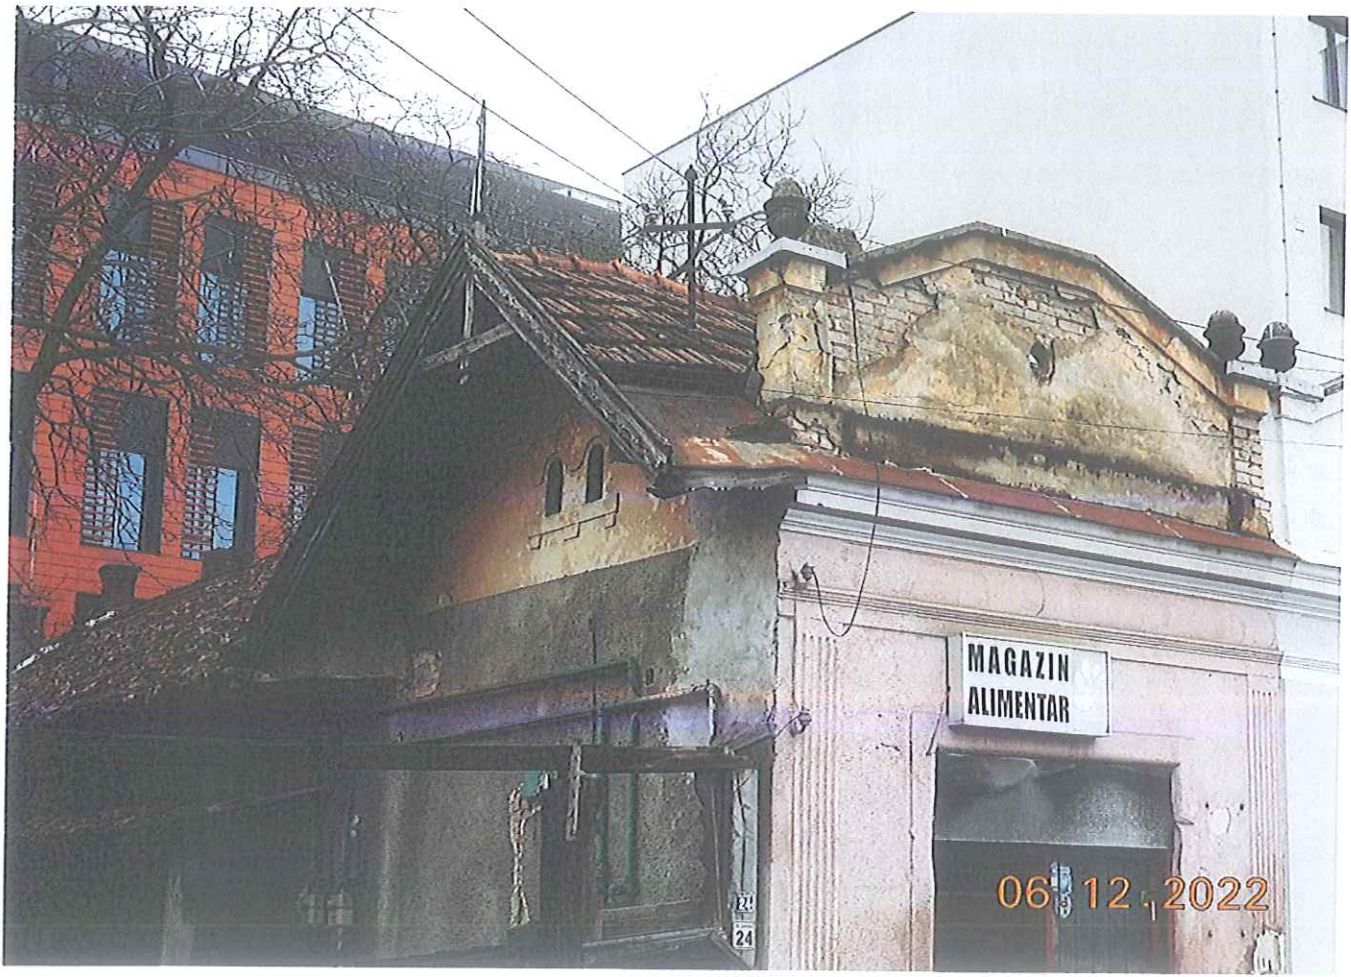
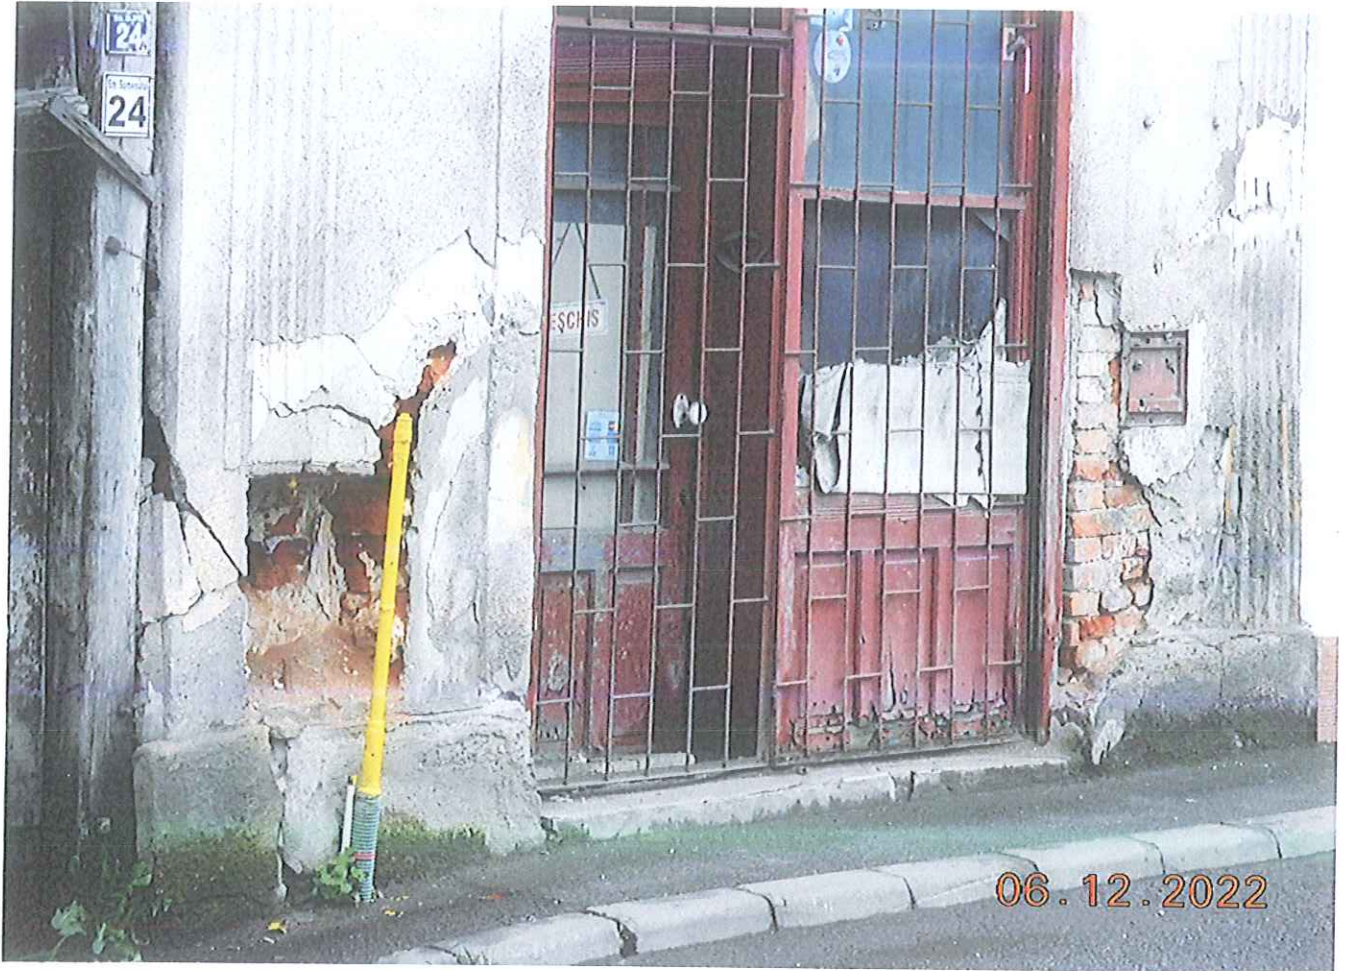
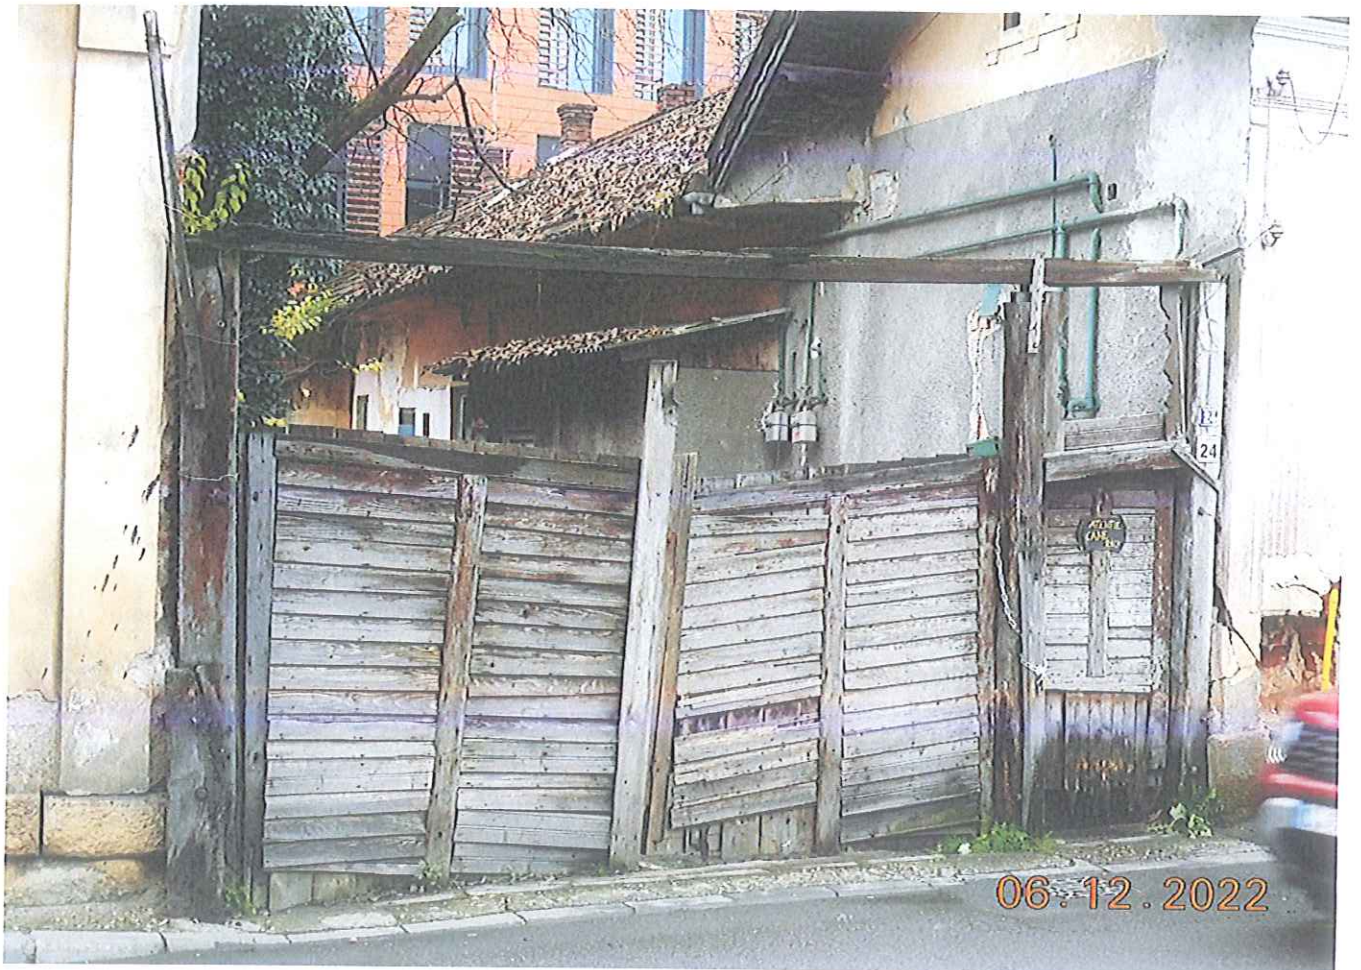
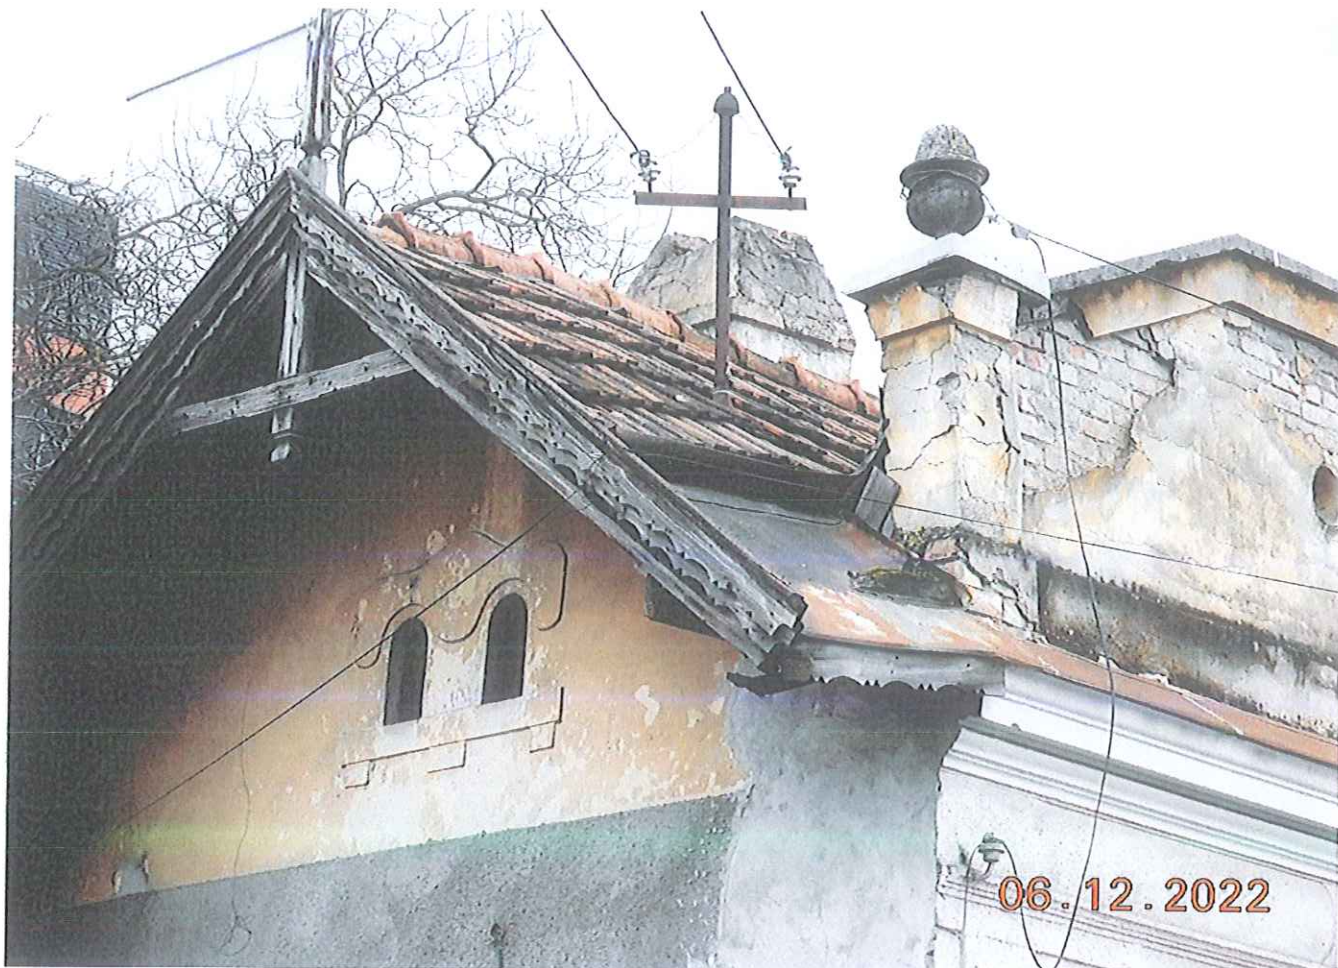
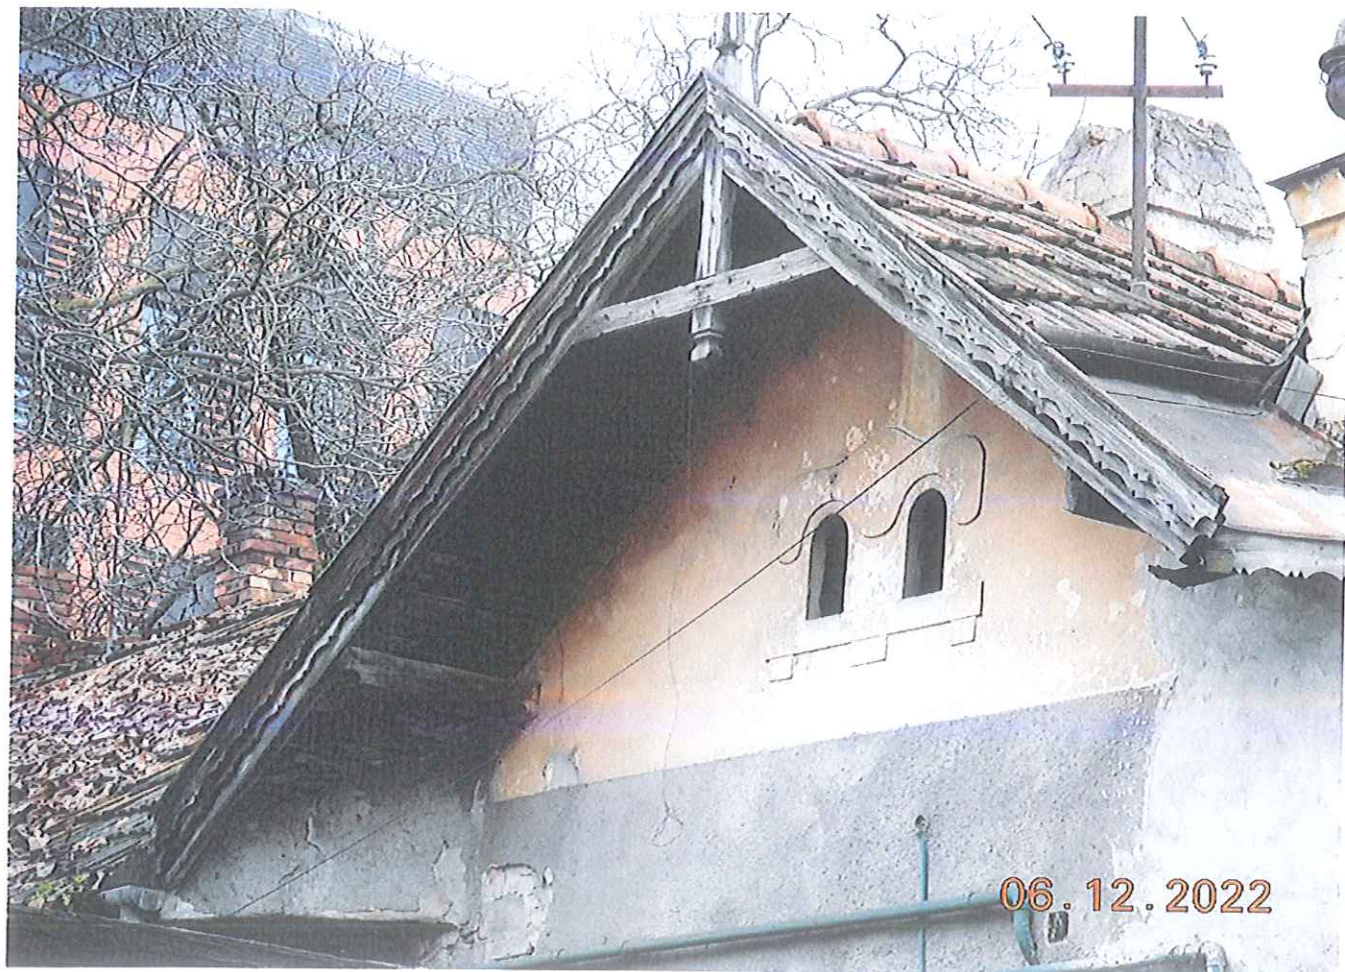
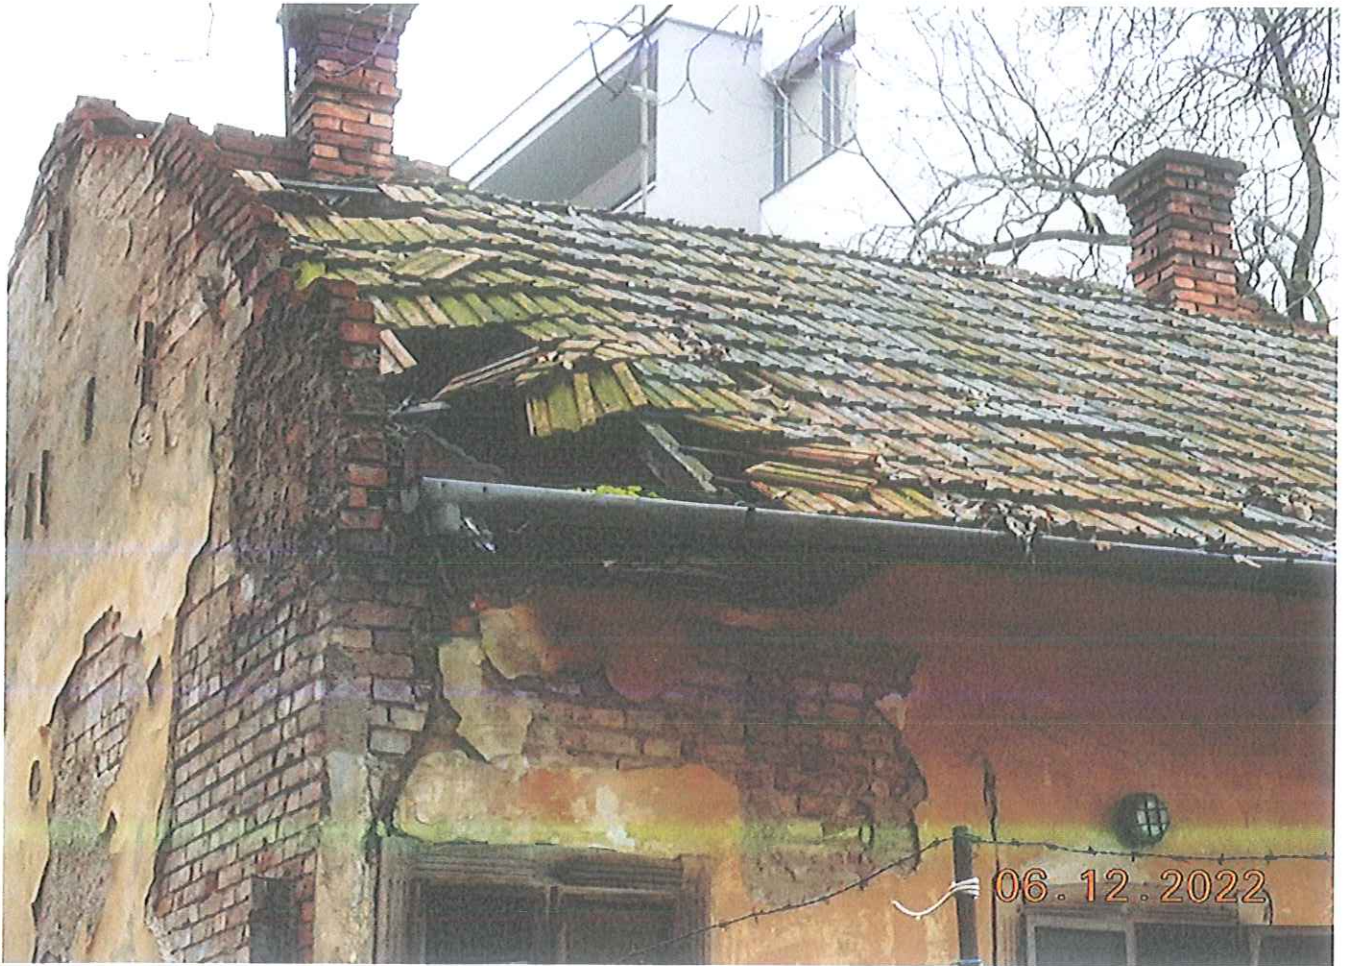
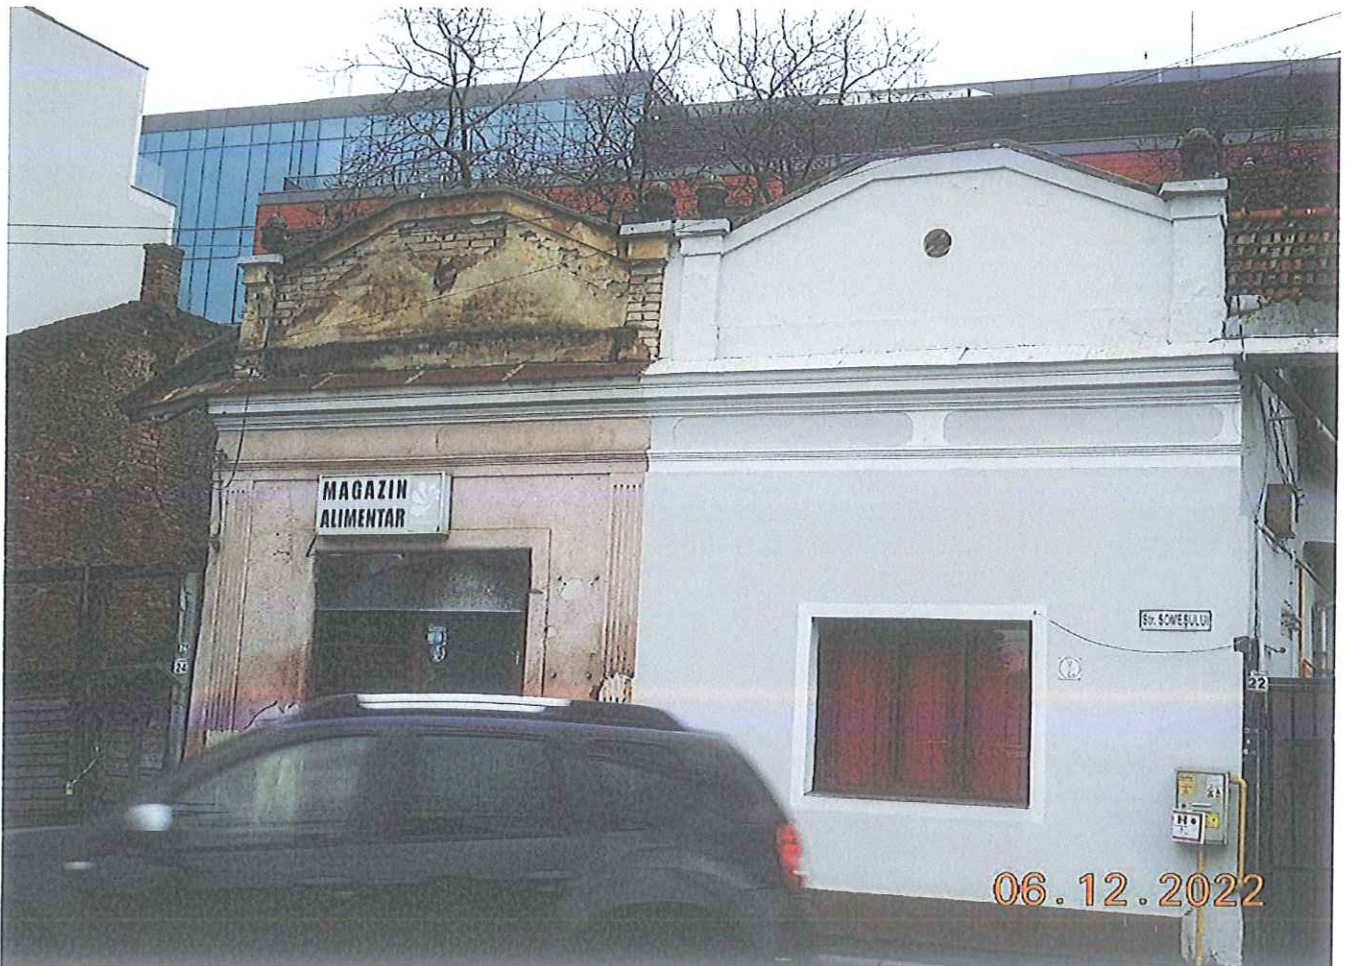
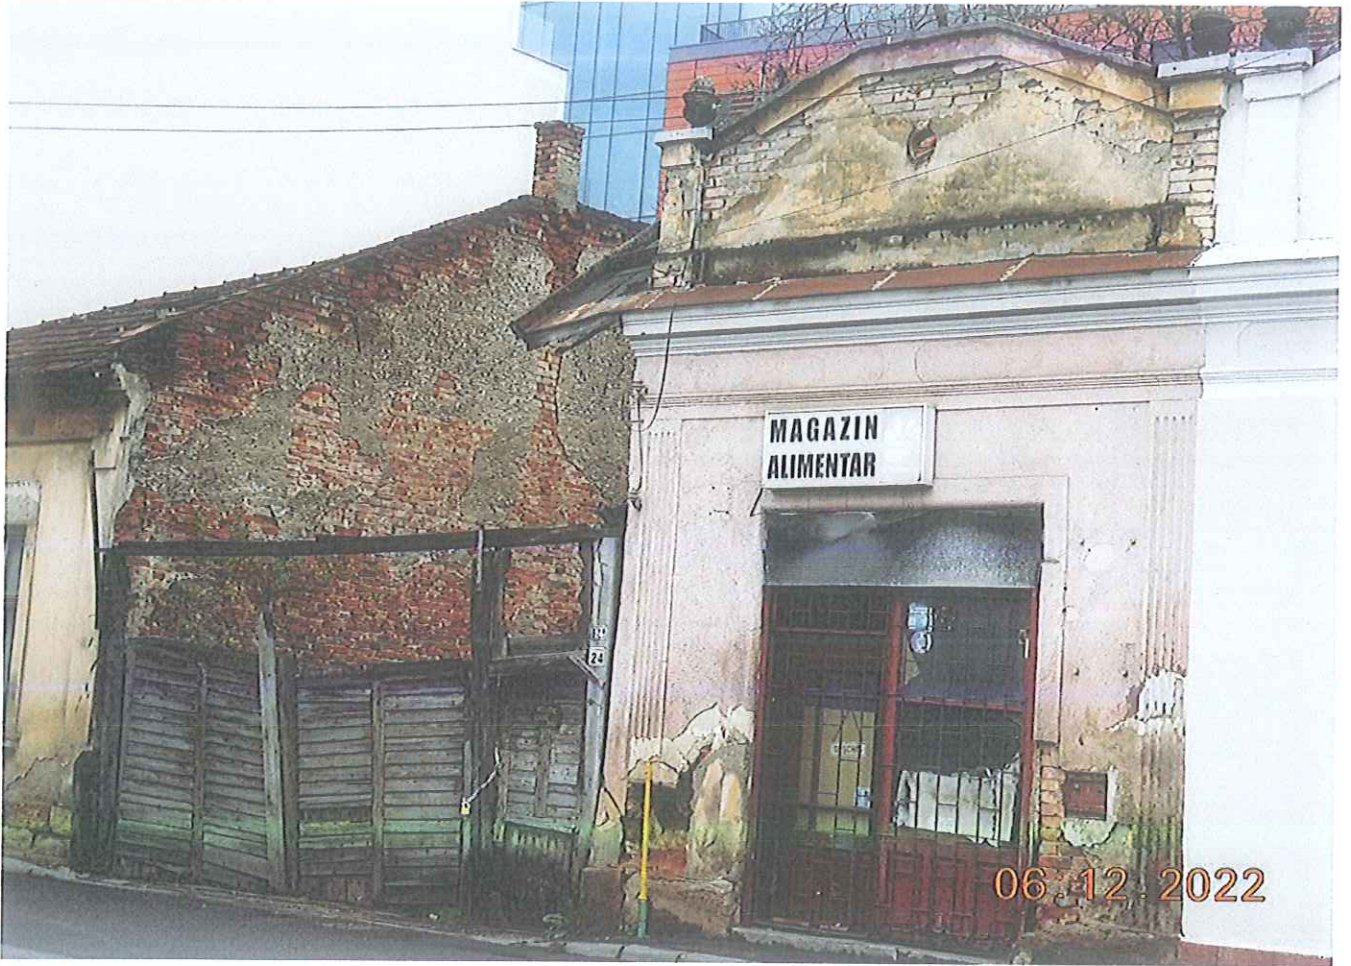
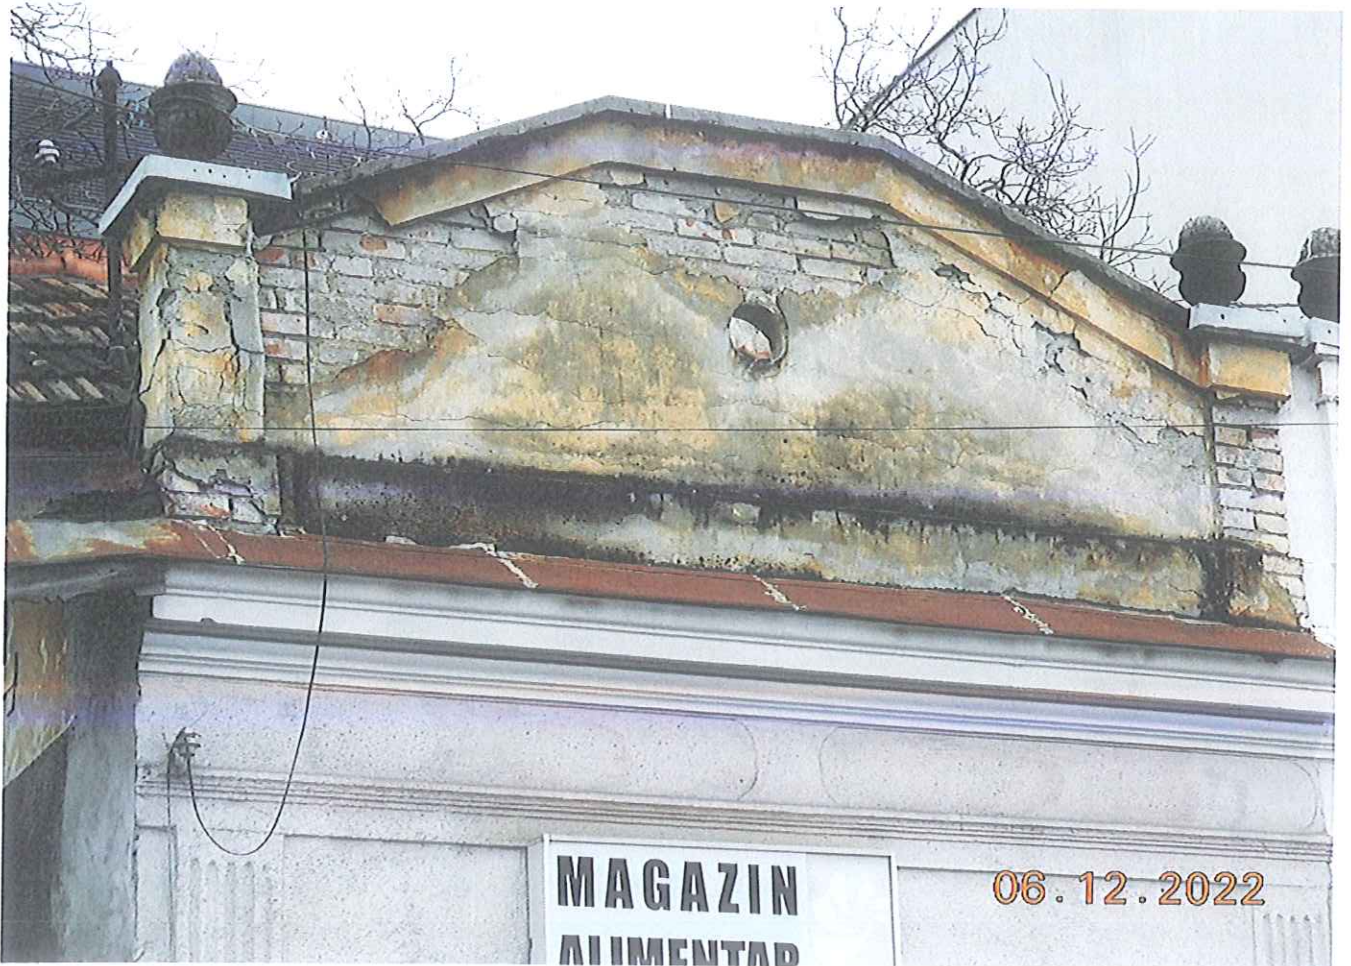
Anexă: schițe foto

Situația neschimbată față de evaluarea înscrisă în Nota de constatare nr. 75/05.04.2022

Propunerea de adoptare a hotărârii de majorare a impozitului pentru imobilul clădire identificat mai sus.
