HOTĂRÂRE

privind majorarea cu 500% a impozitului pe clădiri începând cu anul 2023, pentru clădirea situată în municipiul Cluj-Napoca, str. Someșului nr. 24, înscrisă în C.F. nr. 251349, nr. topo. 5108/1/1, proprietatea SPOT CAPITAL S.A., ca urmare a constatării stării tehnice de clădire neîngrijită

NOTĂ DE CONSTATARE-REEVALUARE

FIȘA DE EVALUARE A IMOBILULUI

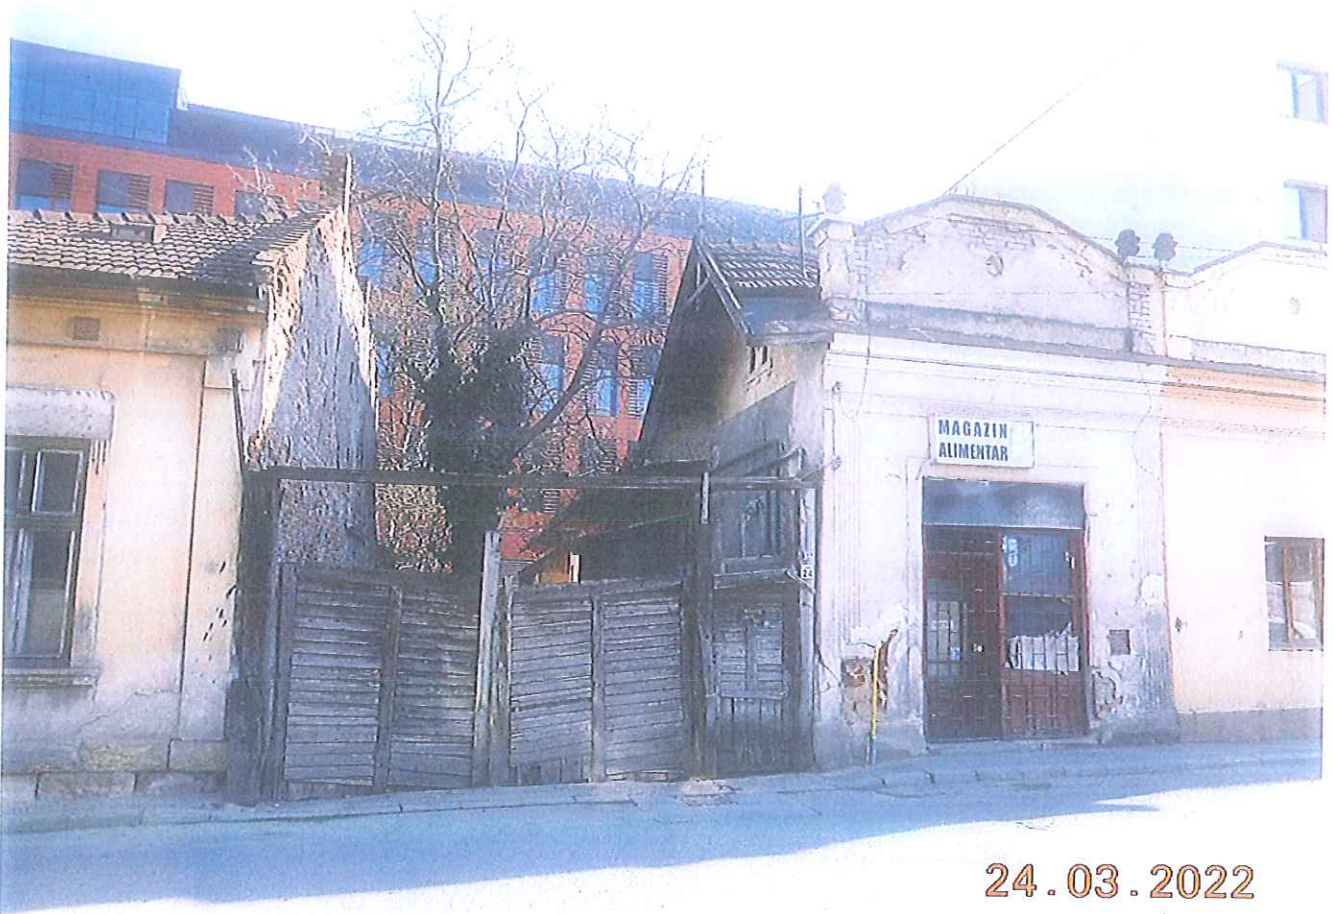
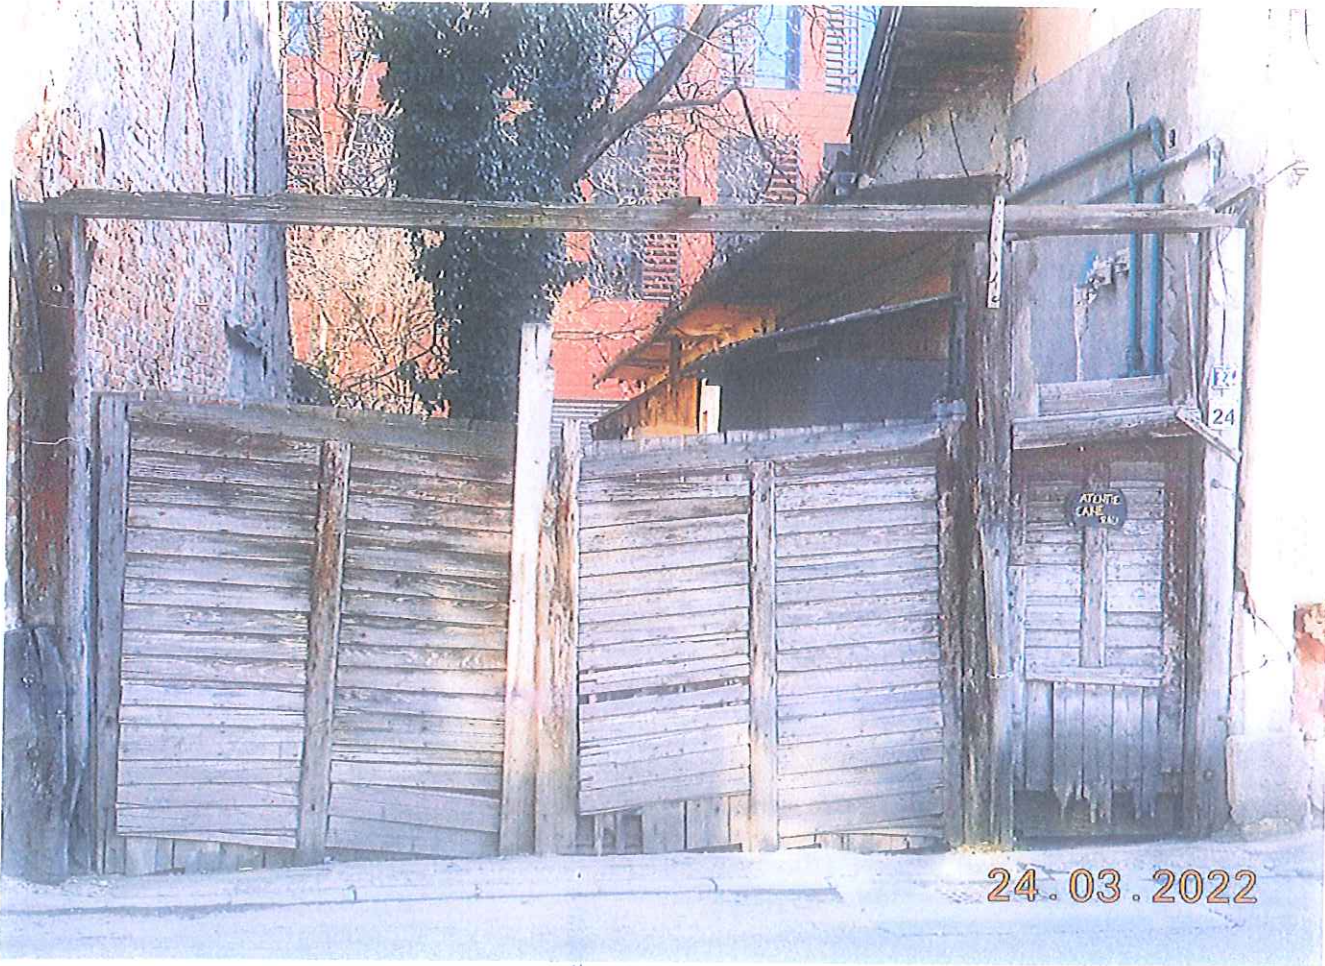
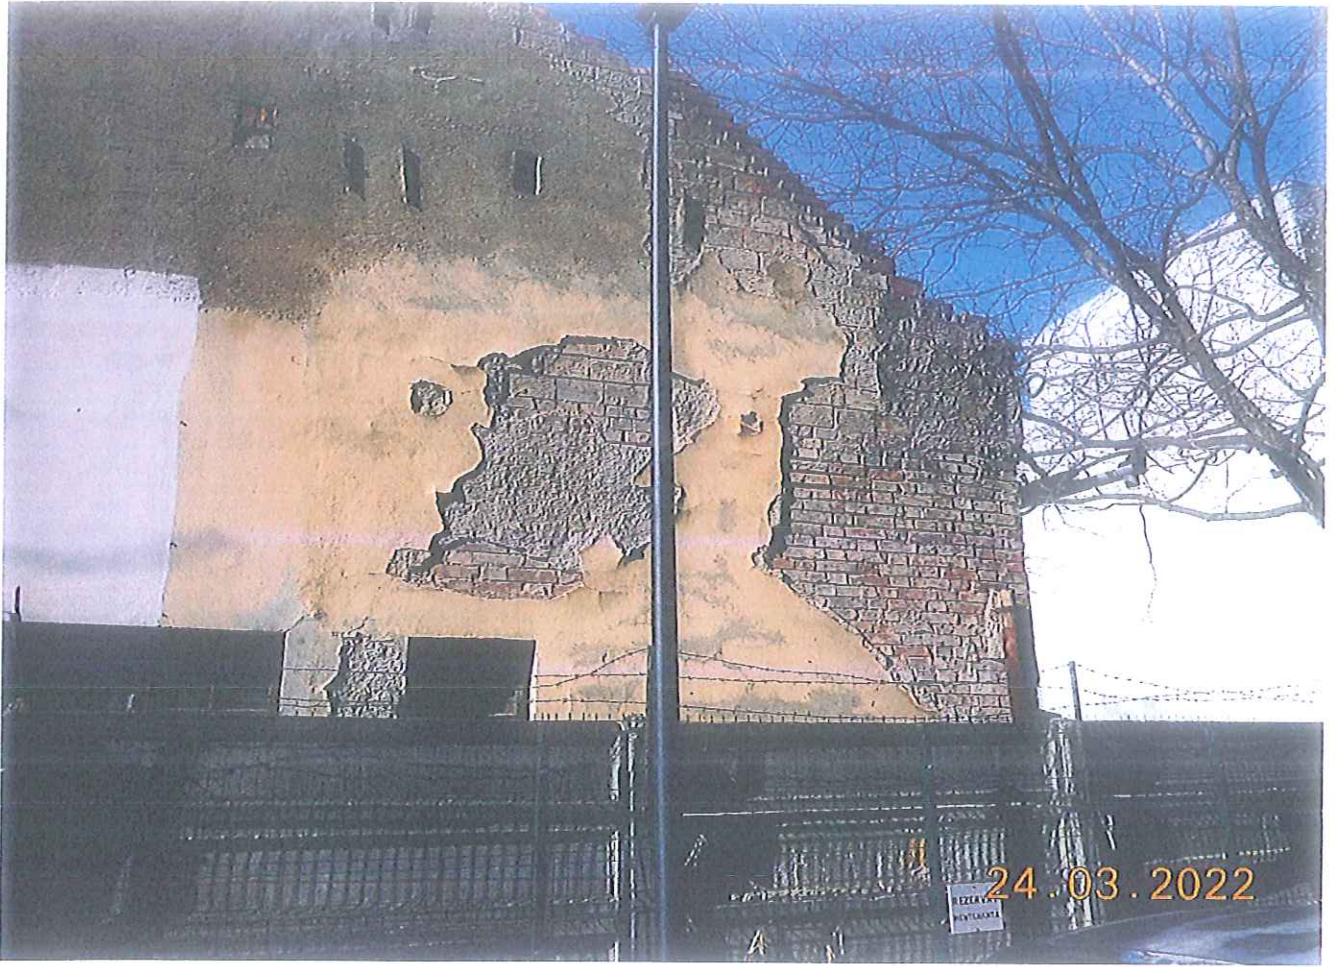
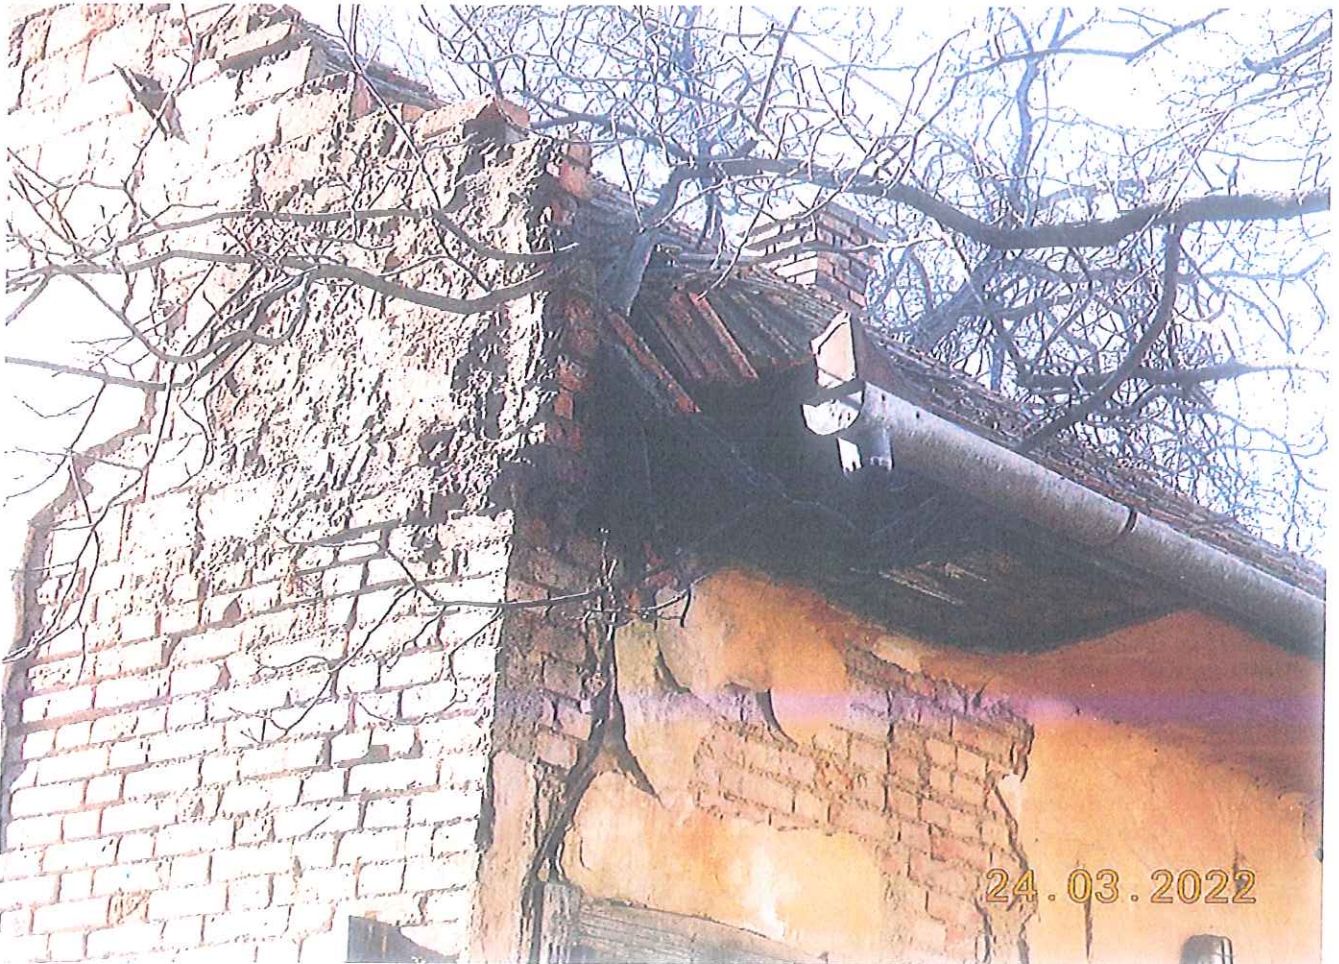
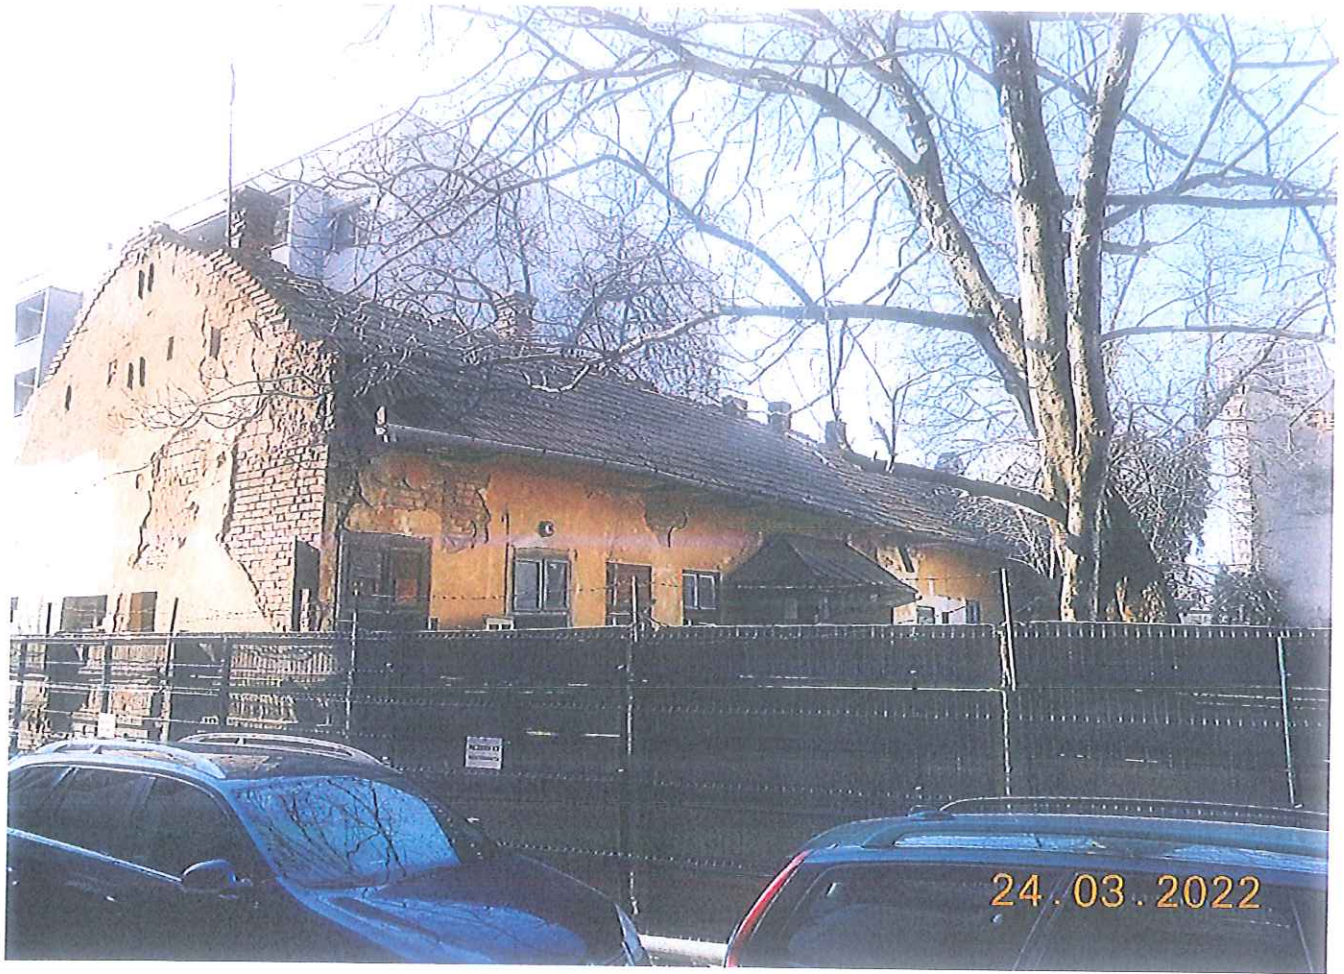
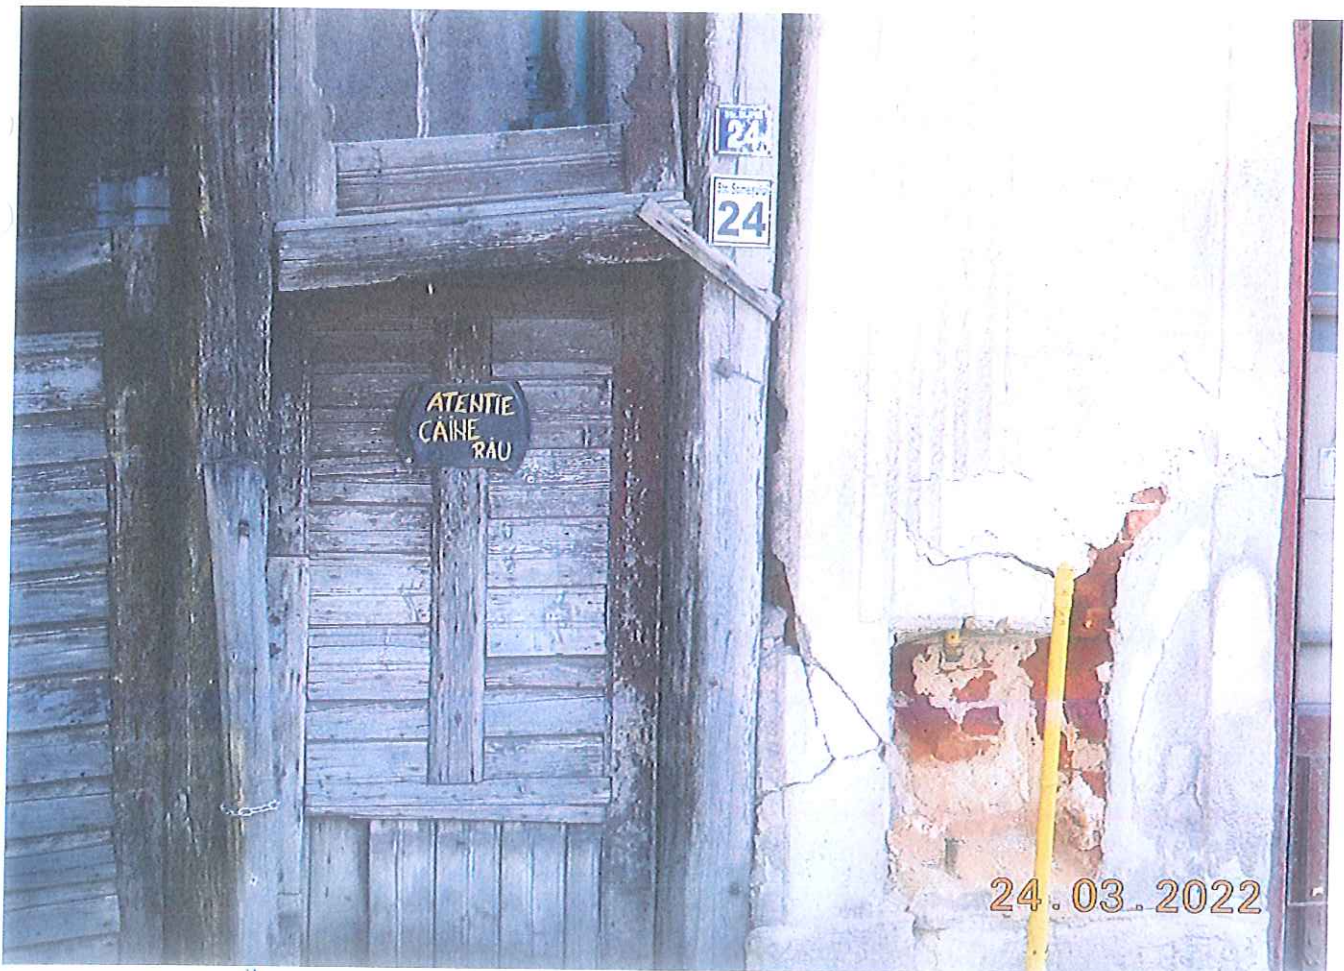
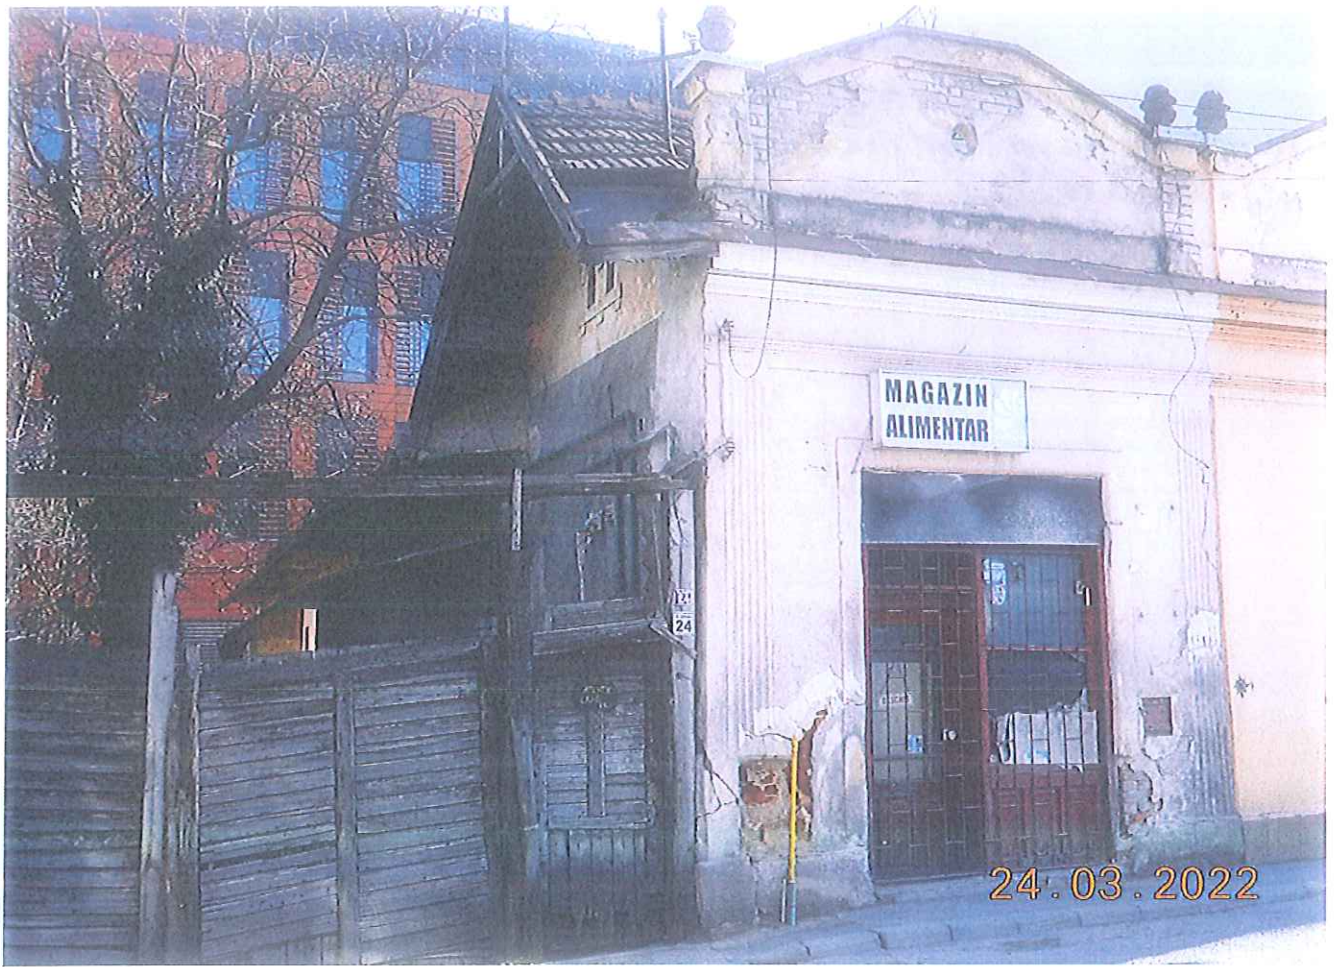
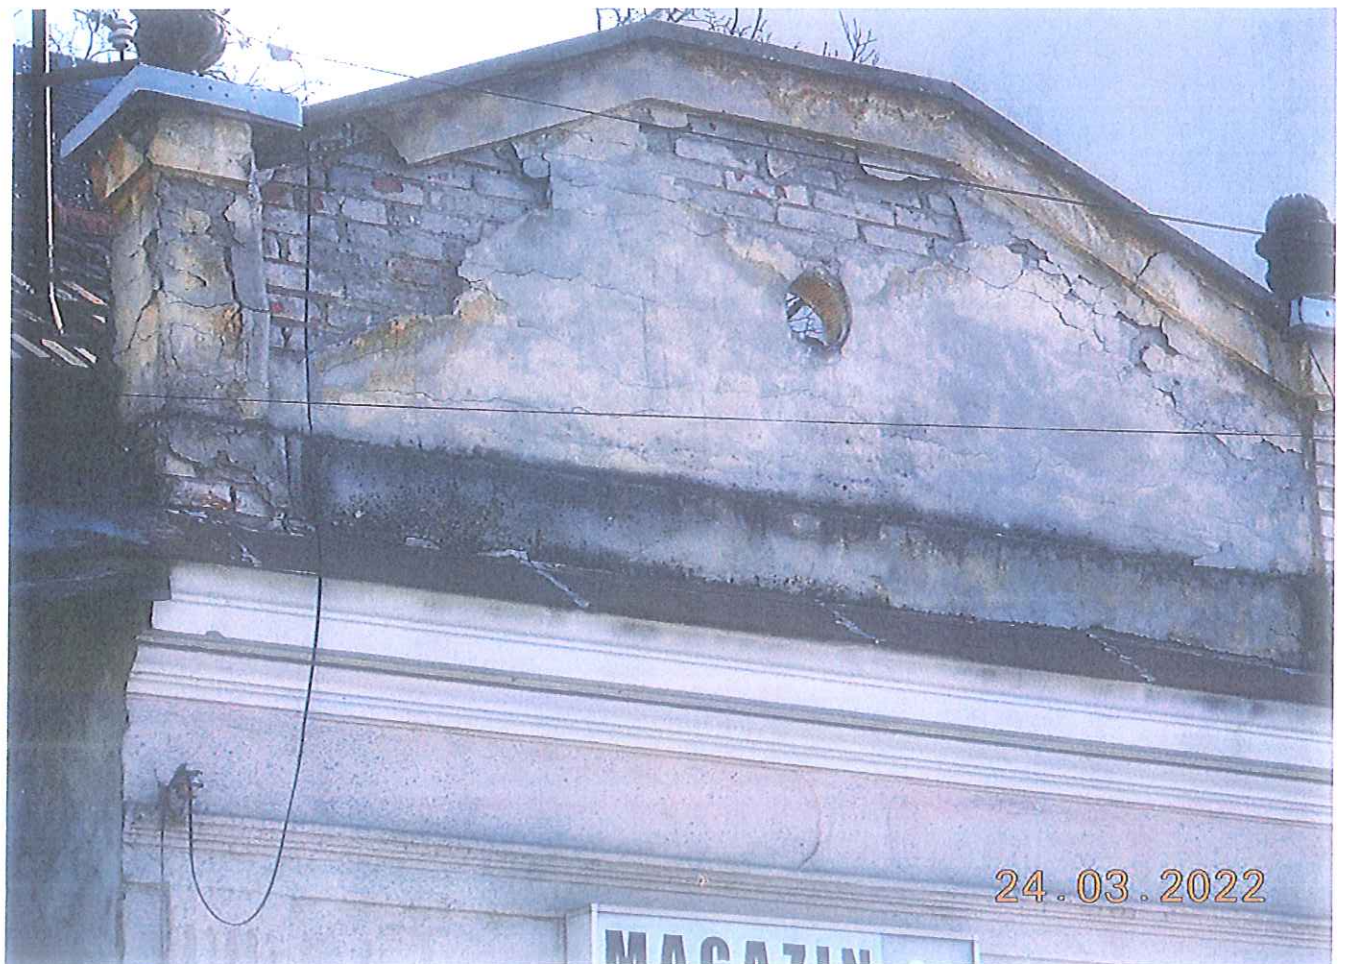
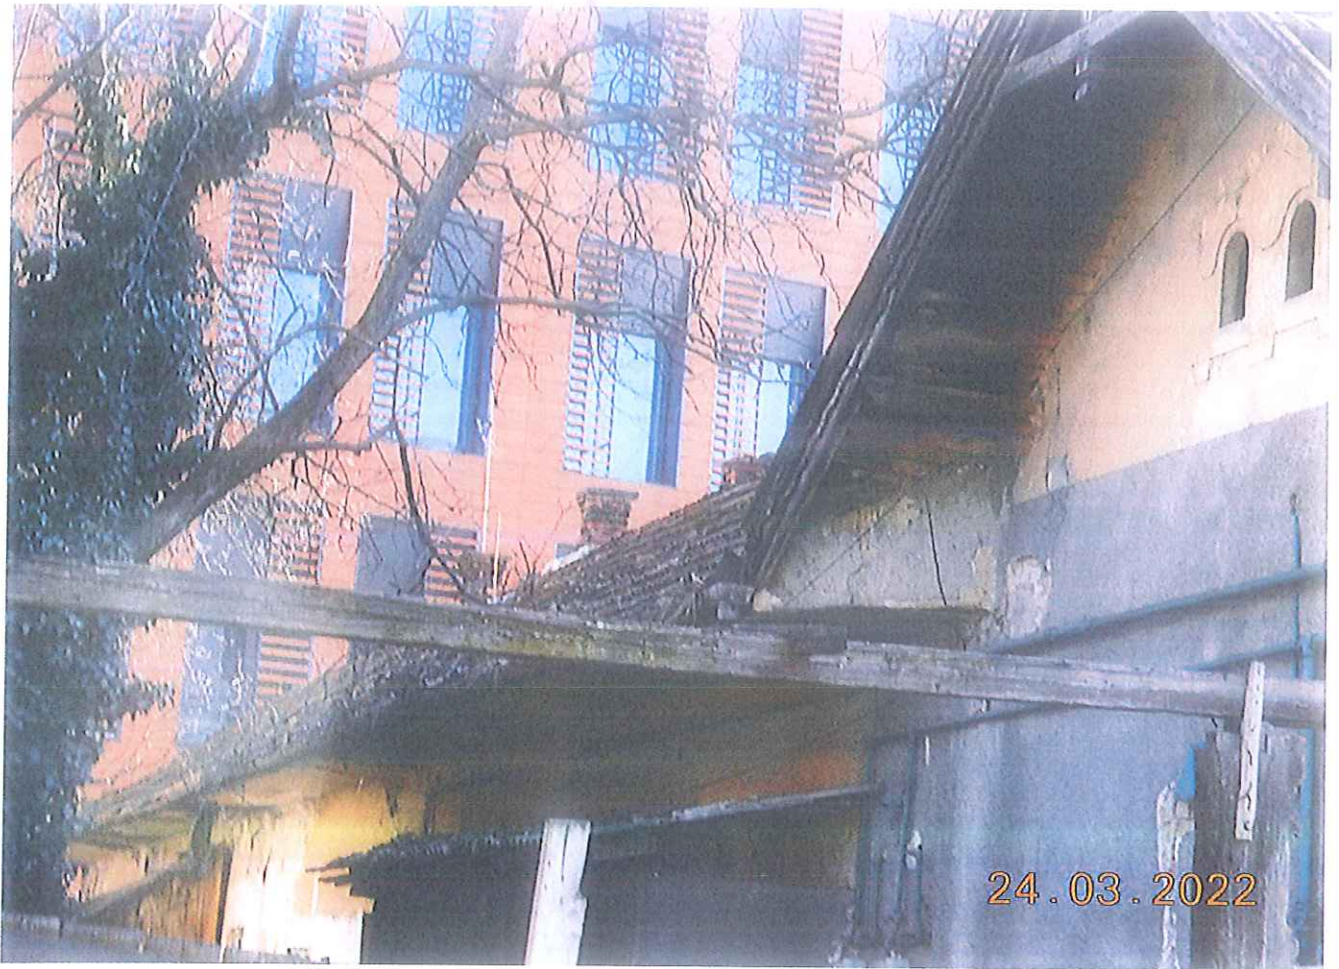
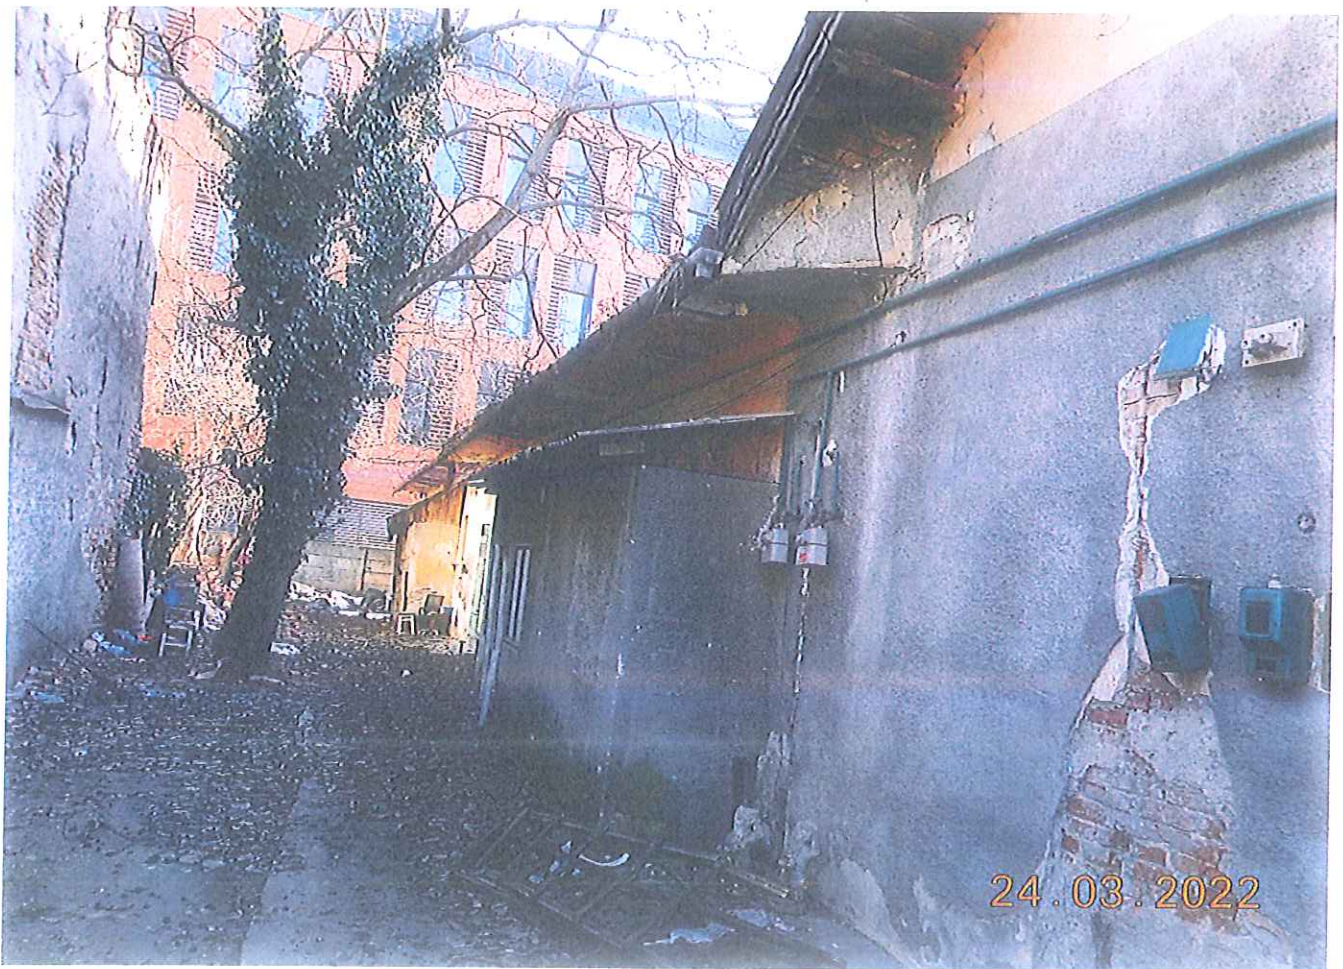
Anexă: schițe foto

Prezintă degradări:

- medii la: învelitoare, șarpantă, tâmplărie, pereți/balcoane, elemente decorative, împrejurimi și anexe
- majore: cornișă, jgheaburi burlane, tencuială, zugăveală

Emiterea somației pentru efectuarea lucrărilor de întreținere necesare, până la data de 30 noiembrie a anului în curs.
