HOTĂRÂRE

privind majorarea cu 200% a impozitului pe clădiri începând cu anul 2023, pentru clădirea situată în municipiul Cluj-Napoca, str. Cardinal Iuliu Hossu nr. 37, înscrisă în C.F. nr. 313208, nr. cadastral 313208-C1, proprietatea doamnelor Ileni Maria, Ileni Elena și Bodnar (fostă Ileni) Diana-Adela, ca urmare a constatării stării tehnice de clădire neîngrijită

NOTĂ DE CONSTATARE-REEVALUARE

NOTĂ DE CONSTATARE-EVALUARE

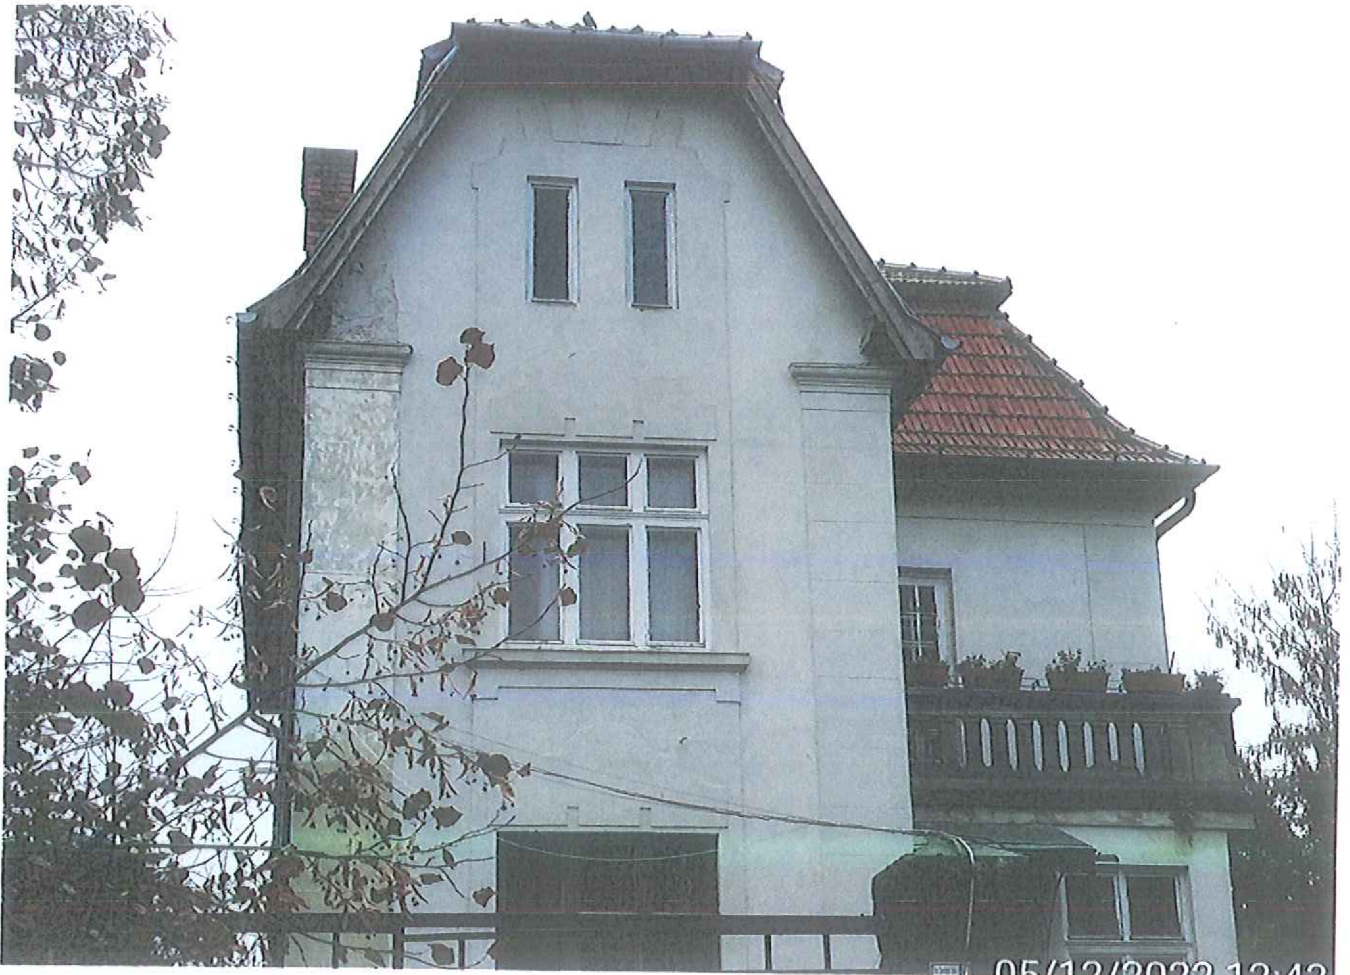
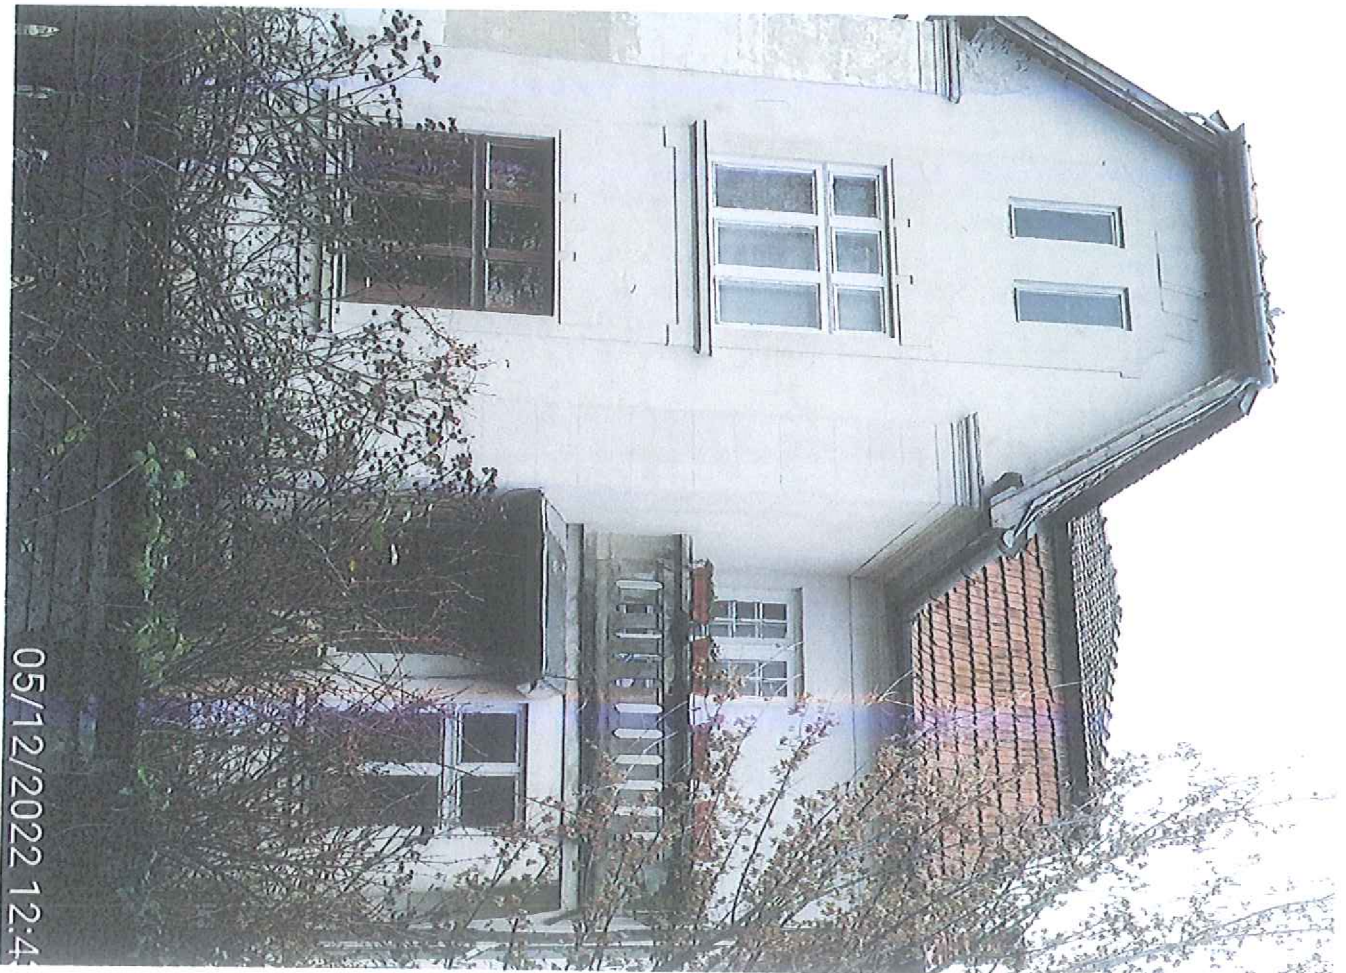
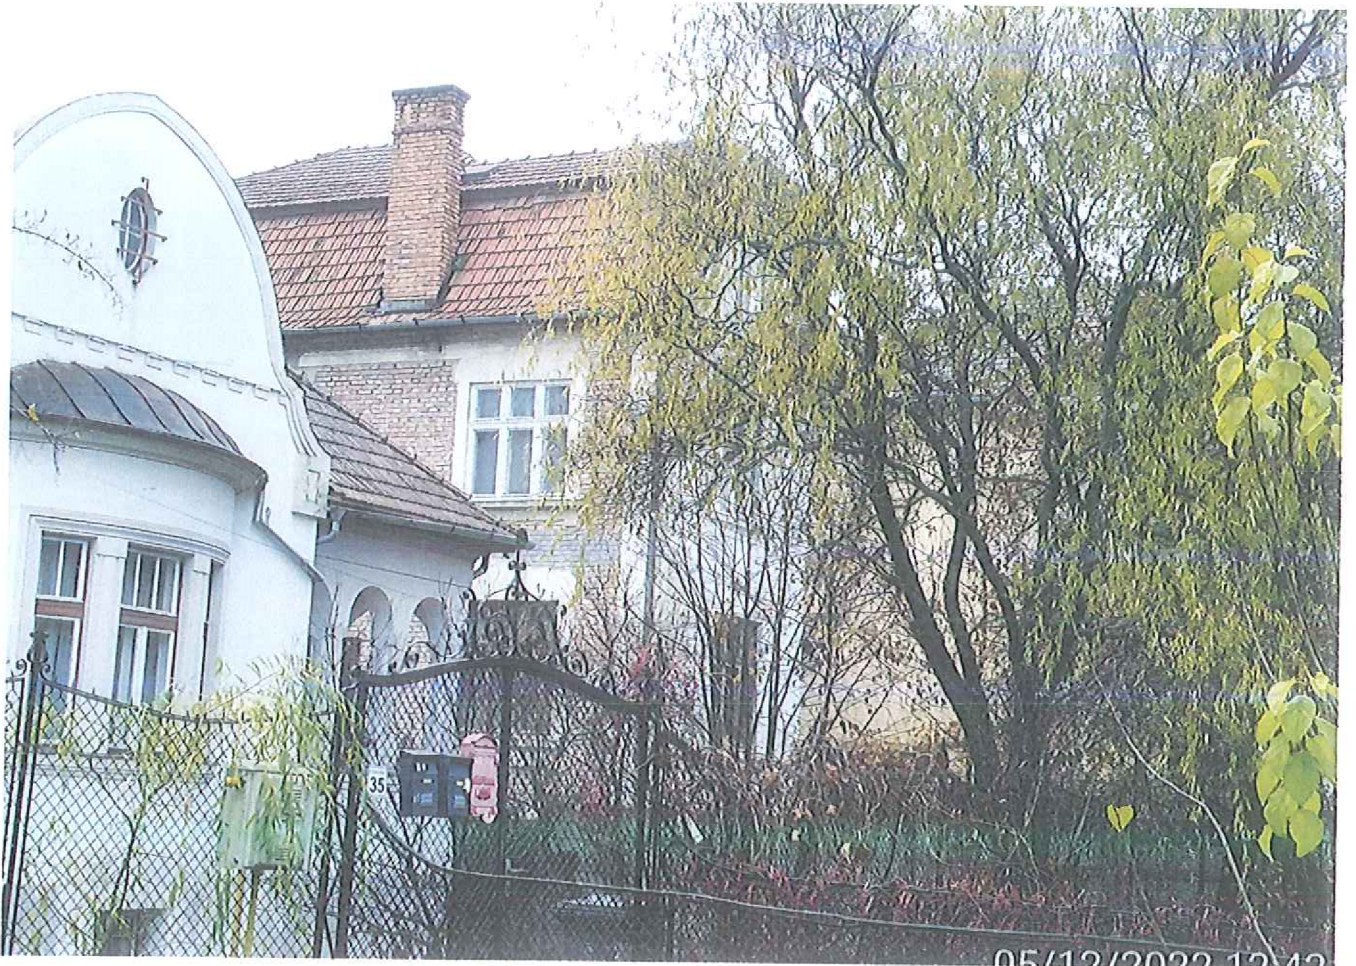
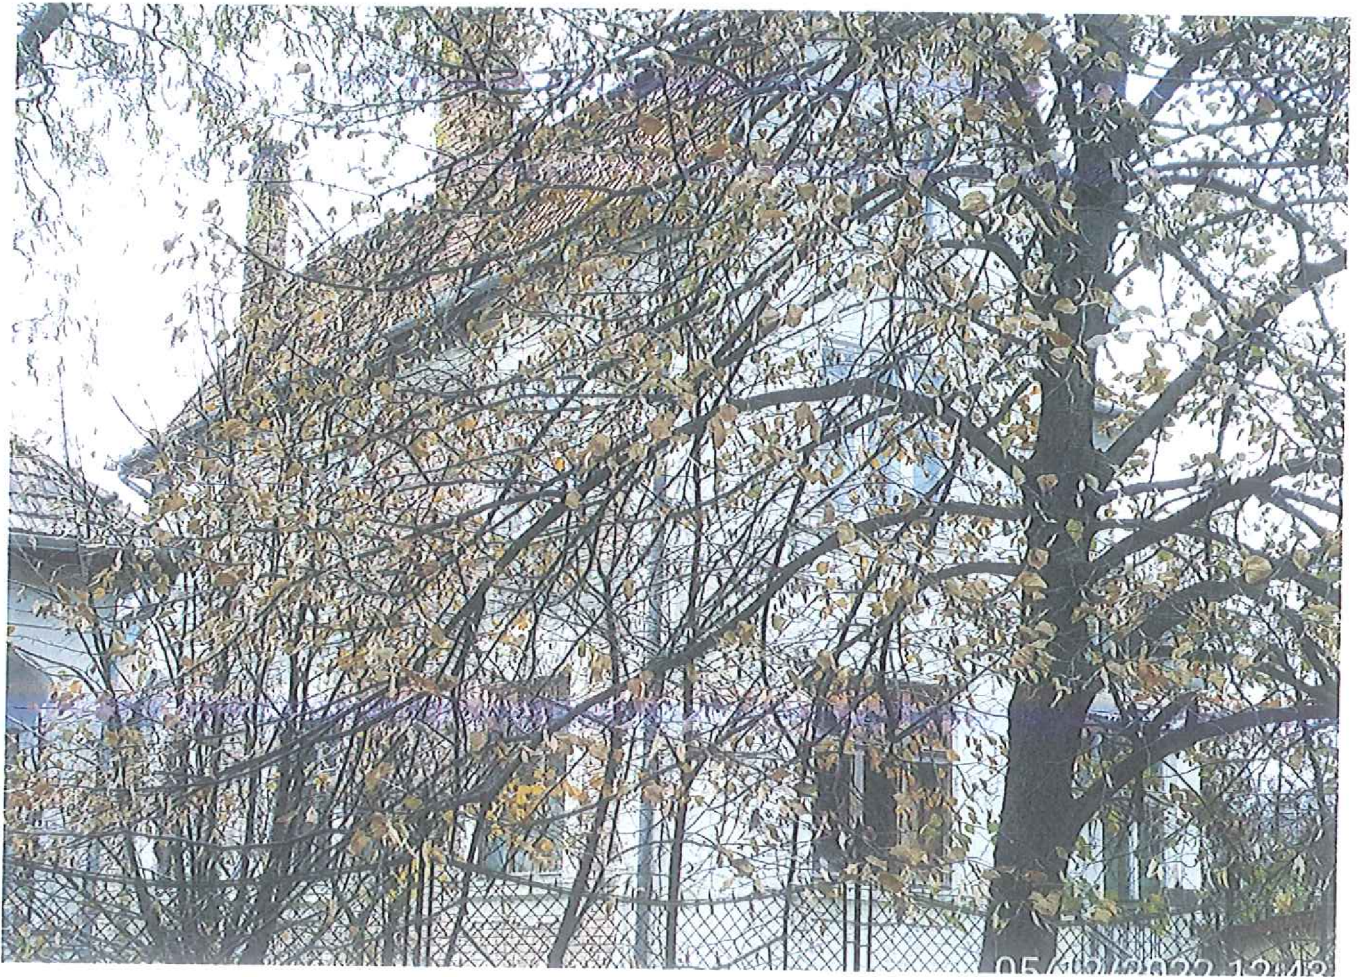
Anexă: schițe foto

Situația neschimbată față de evaluarea înscrisă în Nota de constatare-evaluare nr. 25/30.03.2022

Propunerea de adoptare a hotărârii de majorare a impozitului pentru imobilul clădire identificat mai sus.

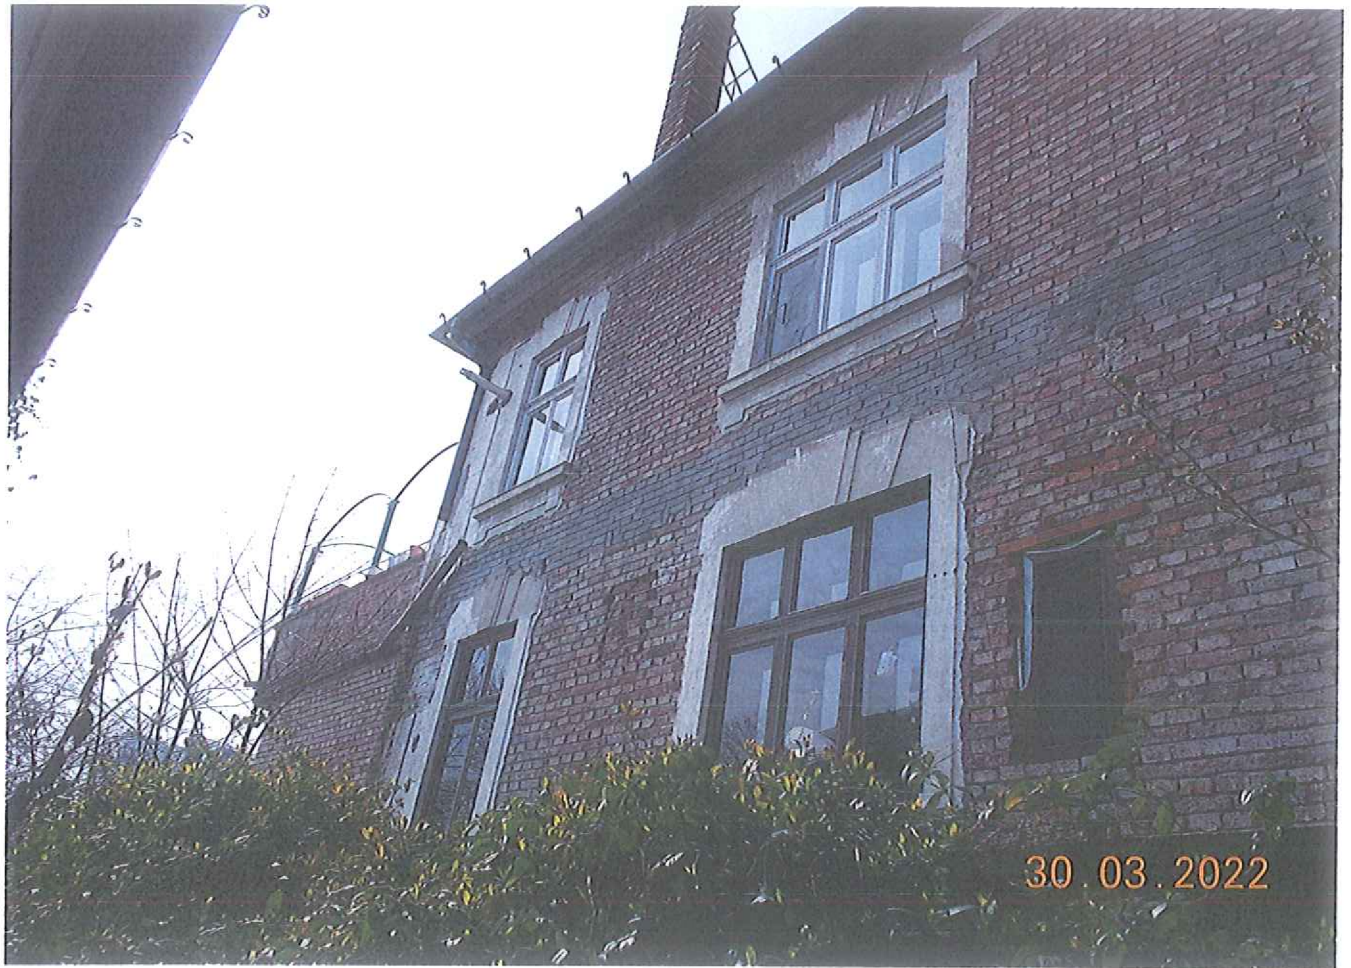
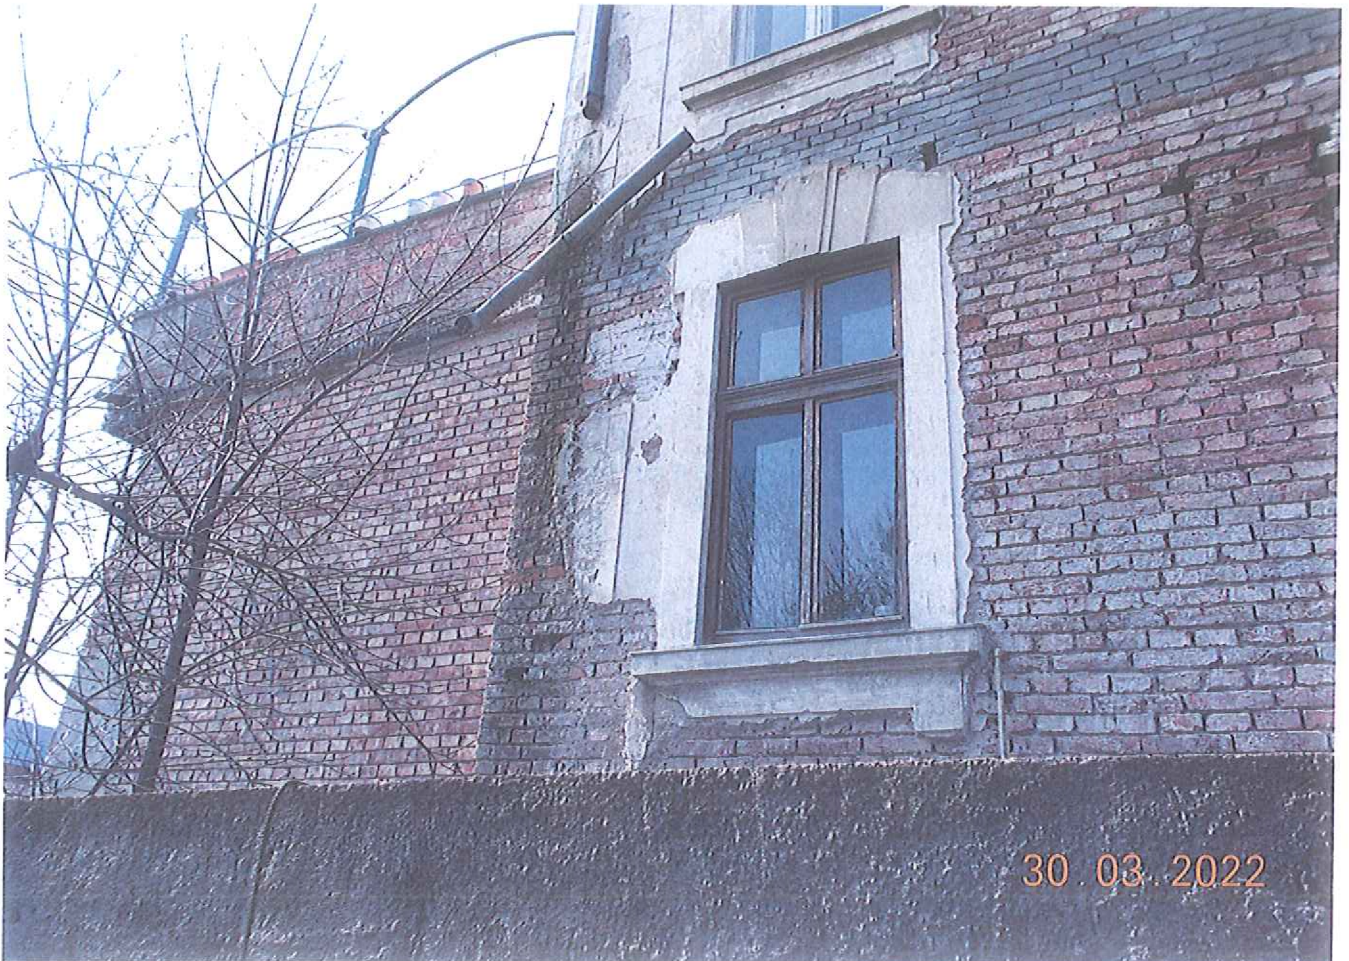
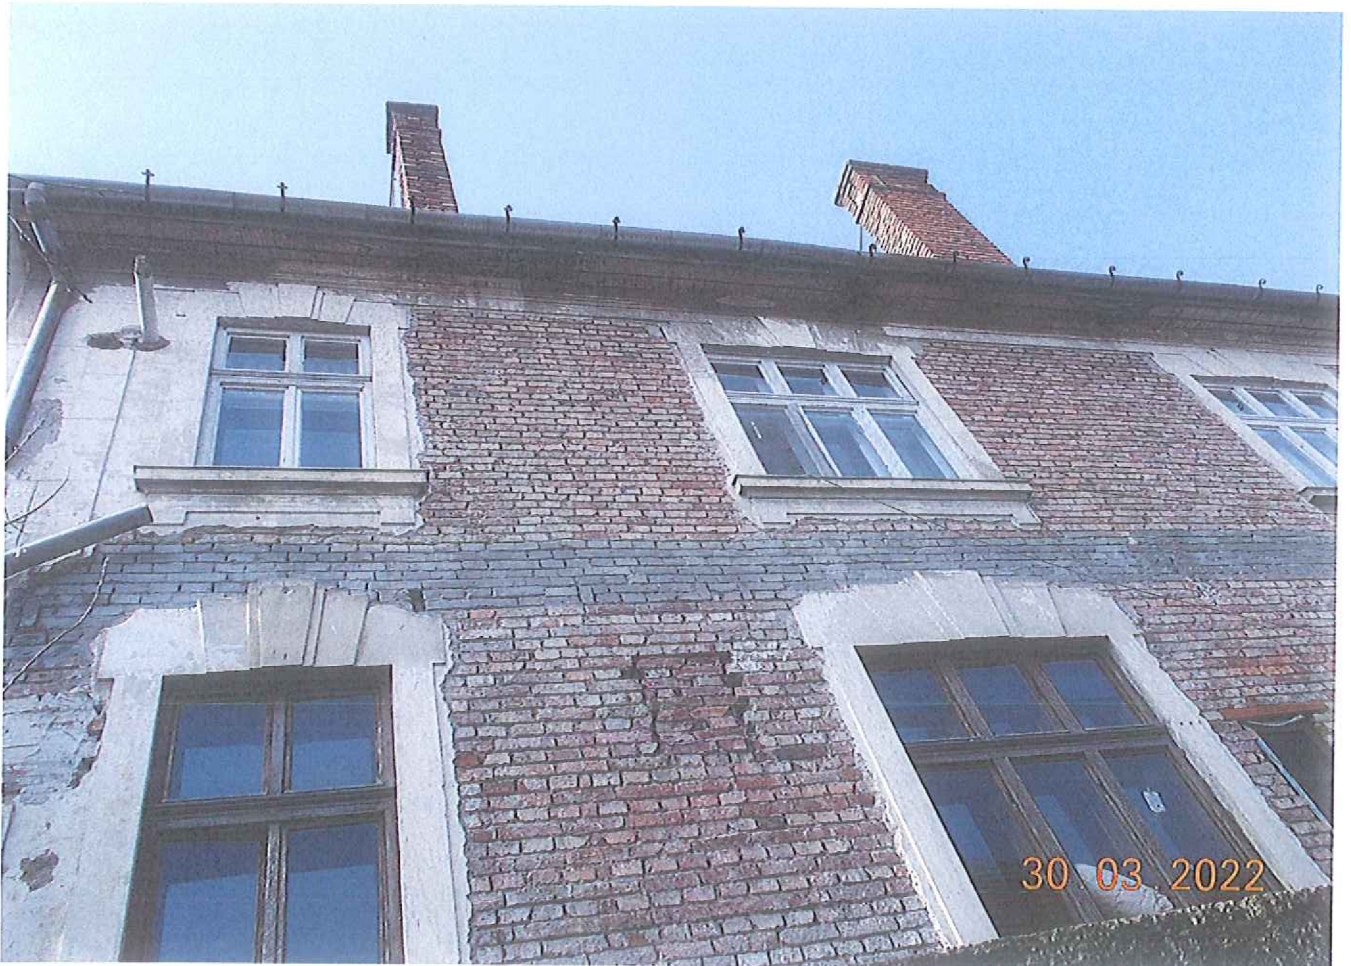
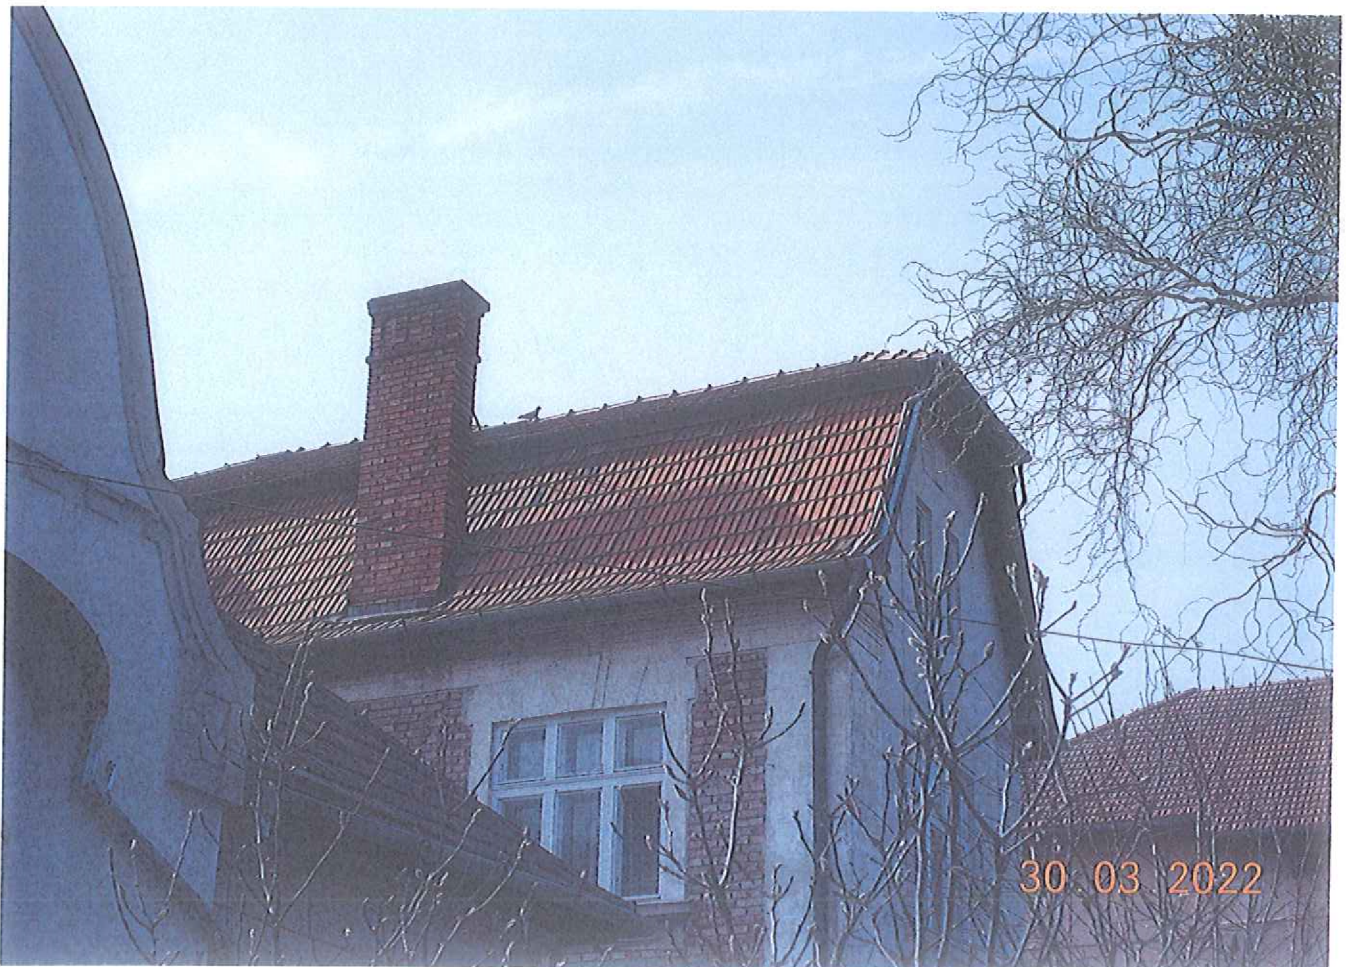
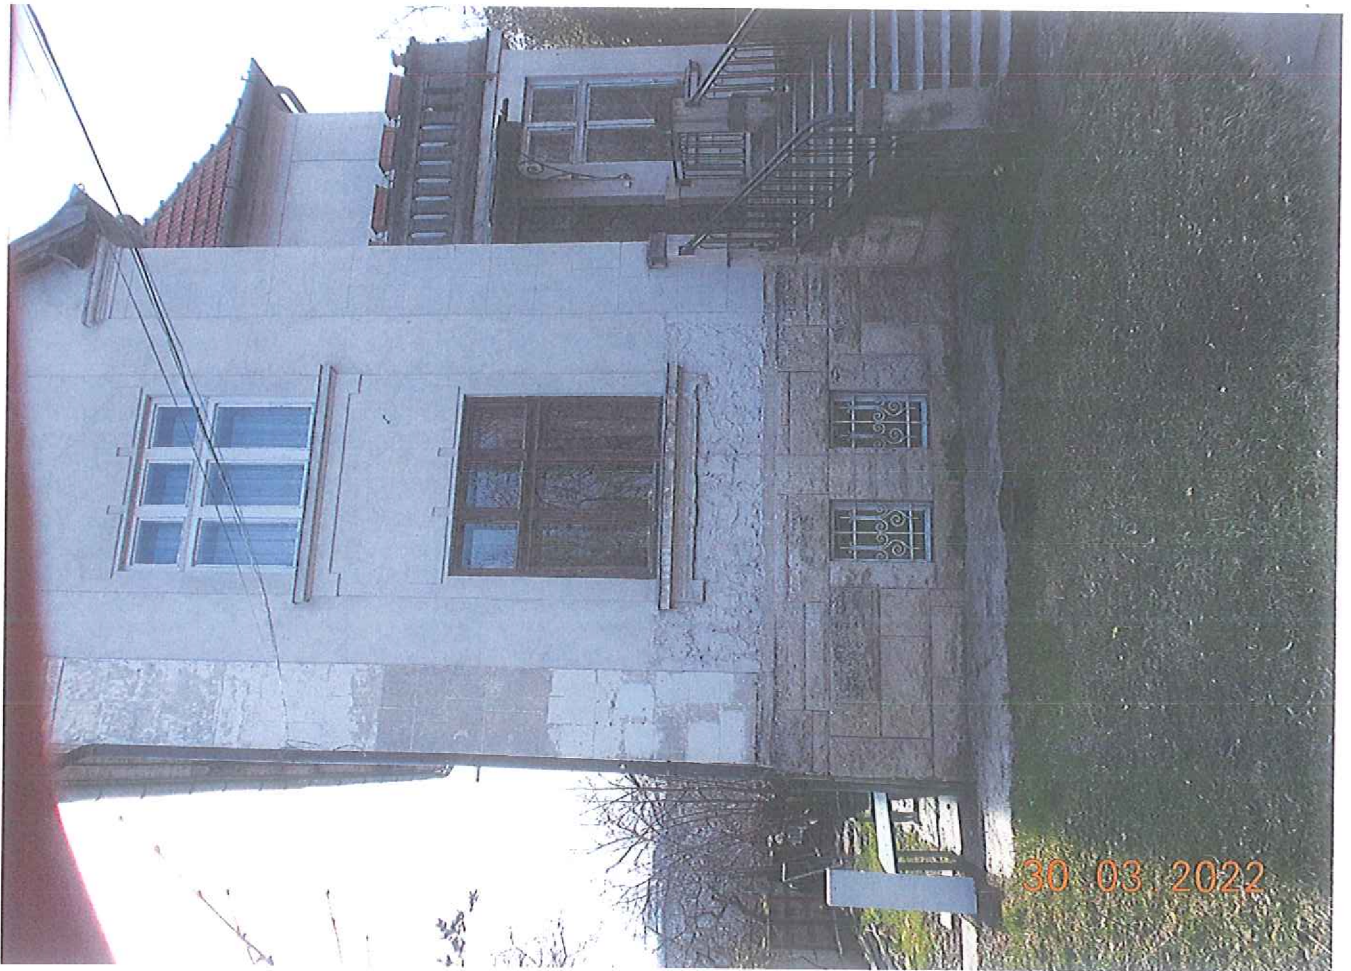
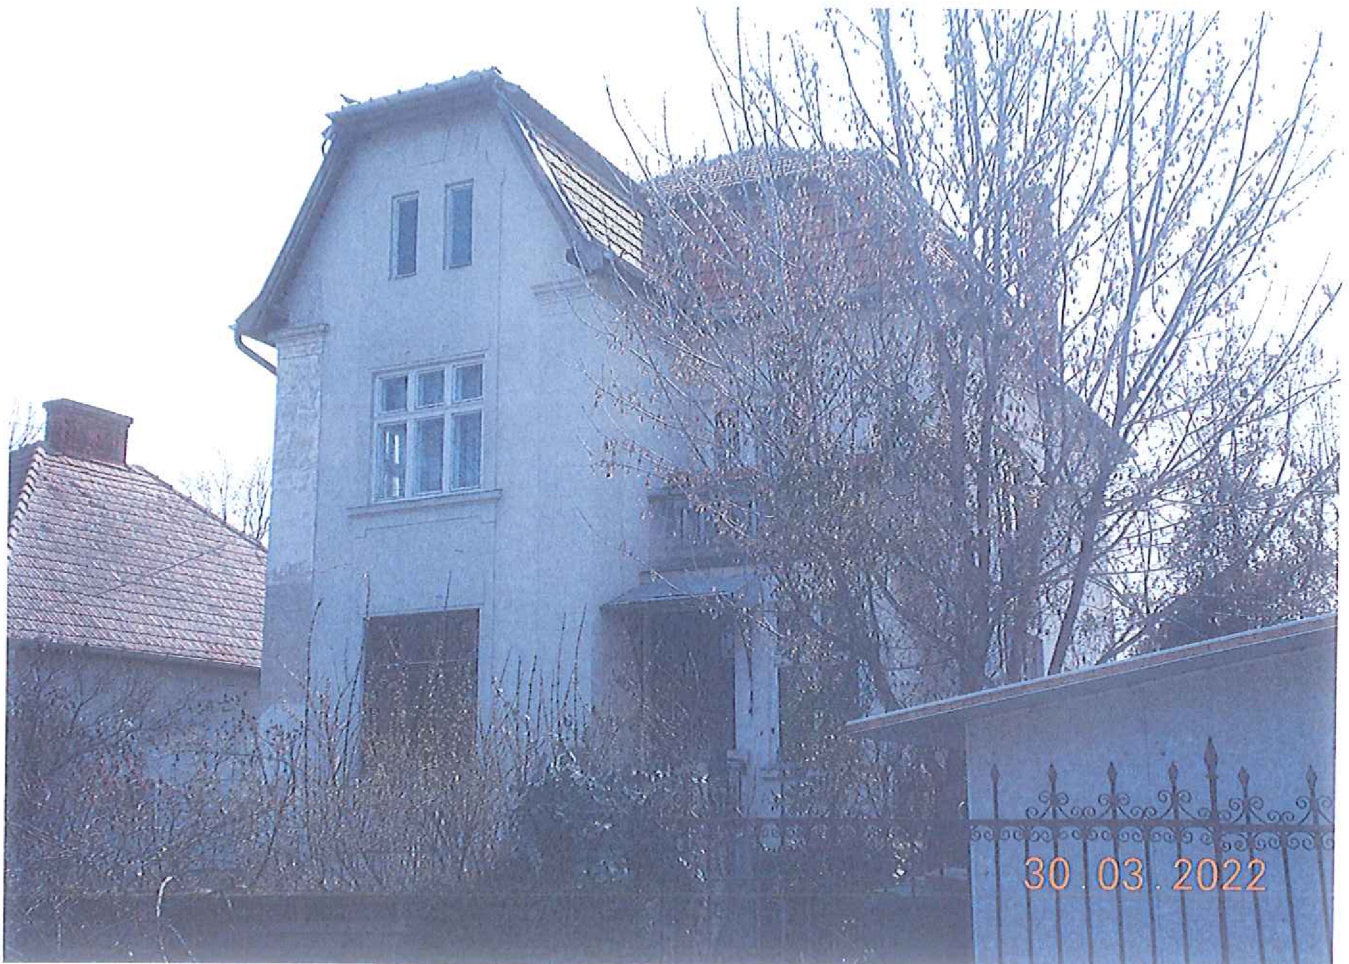
Anexă: schițe foto

- Degradări minore la: învelitoare, șarpantă, jgheaburi, burlane și elemente din tinichigerie, tâmplărie/geamuri, elemente decorative, împrejmuire
- Degradări medii la: cornișă, tencuială, zugrăveală

Emiterea somației pentru efectuarea lucrărilor de întreținere necesare, până la data de 30 noiembrie a anului în curs.

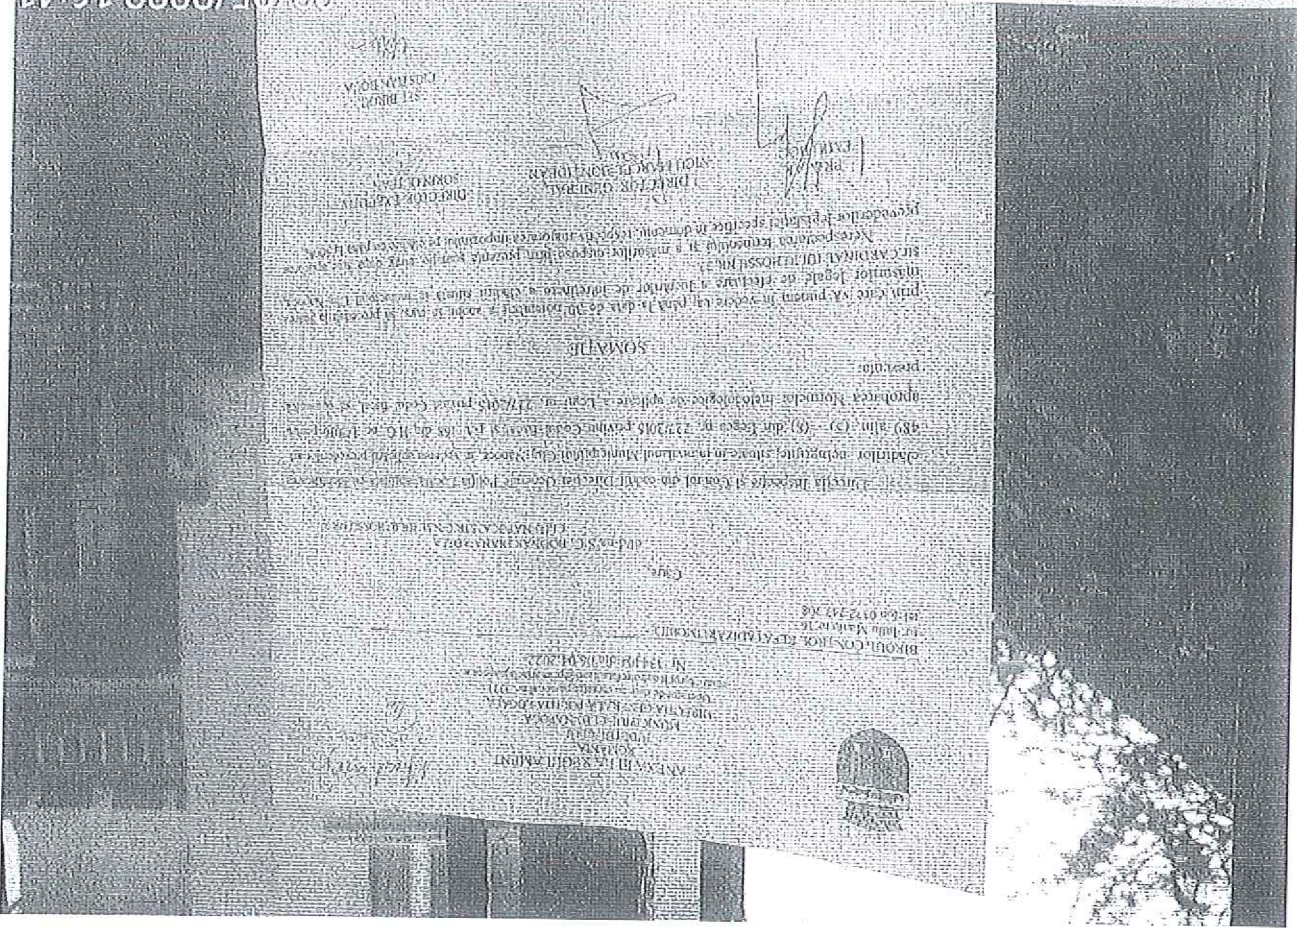
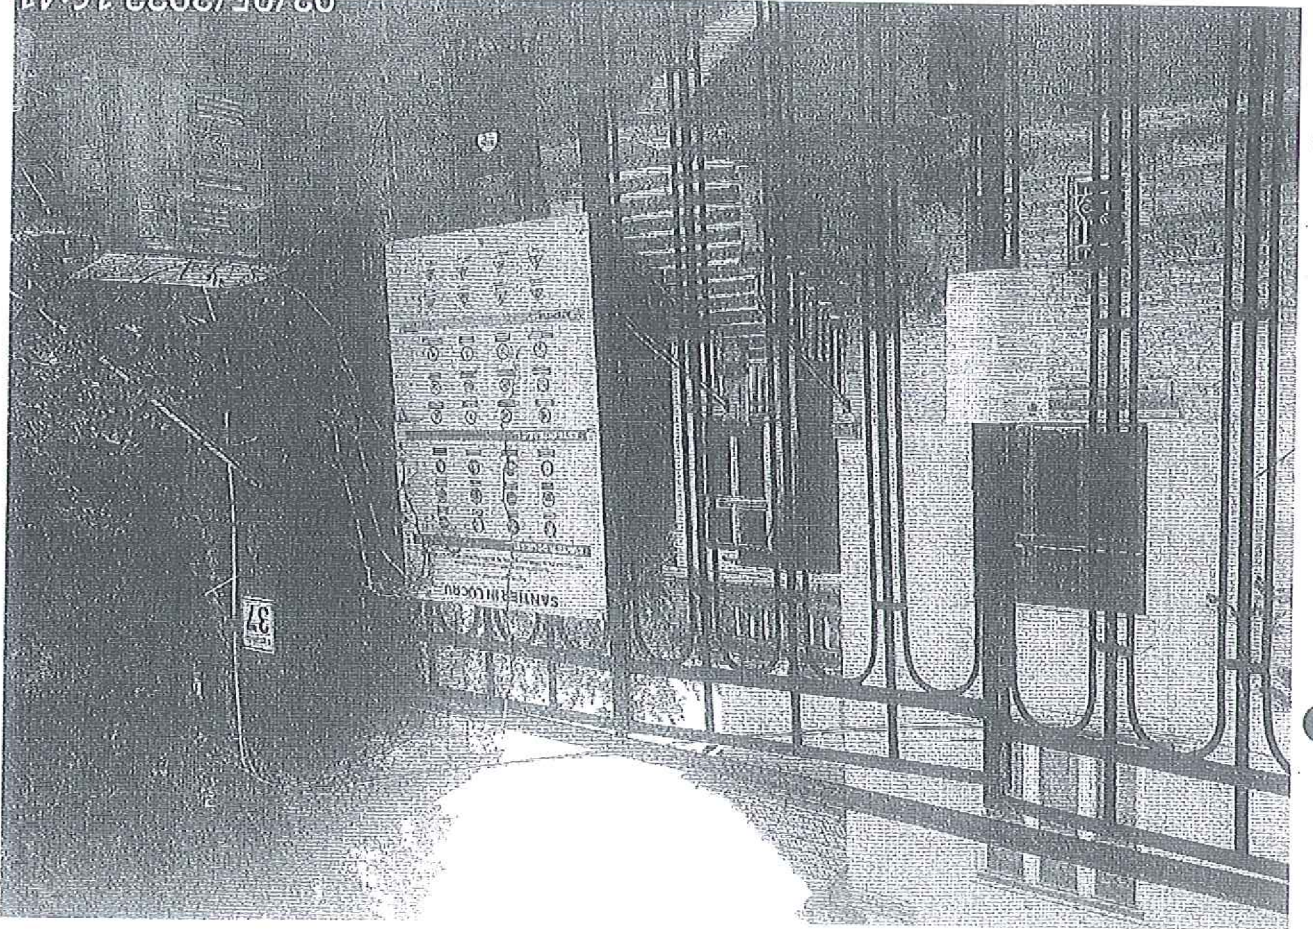
Fișa de evaluare a clădirii situată în Cluj-Napoca, str. Cardinal Iuliu Hossu nr. 37, a relevat starea tehnică nesatisfăcătoare a imobilului, încadrându-se astfel în categoria clădirilor neîngrijite cu un punctaj de 29,00 pct, iar deficiențele nu au fost remediate de către proprietari până la data de 30 noiembrie a anului fiscal în curs.
