HOTĂRÂRE

privind majorarea cu 200% a impozitului pe clădiri începând cu anul 2024, pentru clădirea situată în municipiul Cluj-Napoca, str. Frunzișului nr. 16/A, înscrisă în C.F. nr. 282204, nr. cadastral 282204-C2, proprietatea domnului Vamoș Sorin Virgil, ca urmare a constatării stării tehnice de clădire neîngrijită

NOTĂ DE CONSTATARE-REEVALUARE

FISA DE EVALUARE A IMOBILULUI

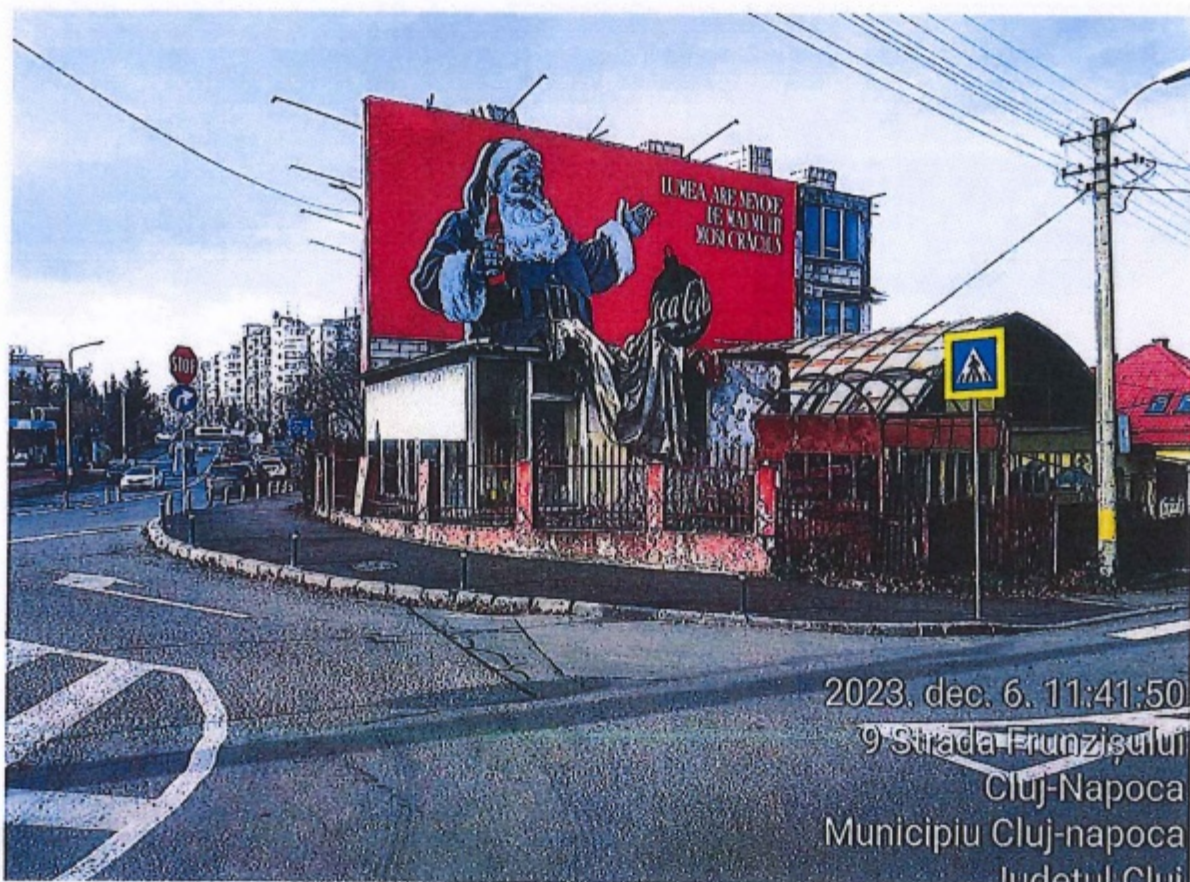
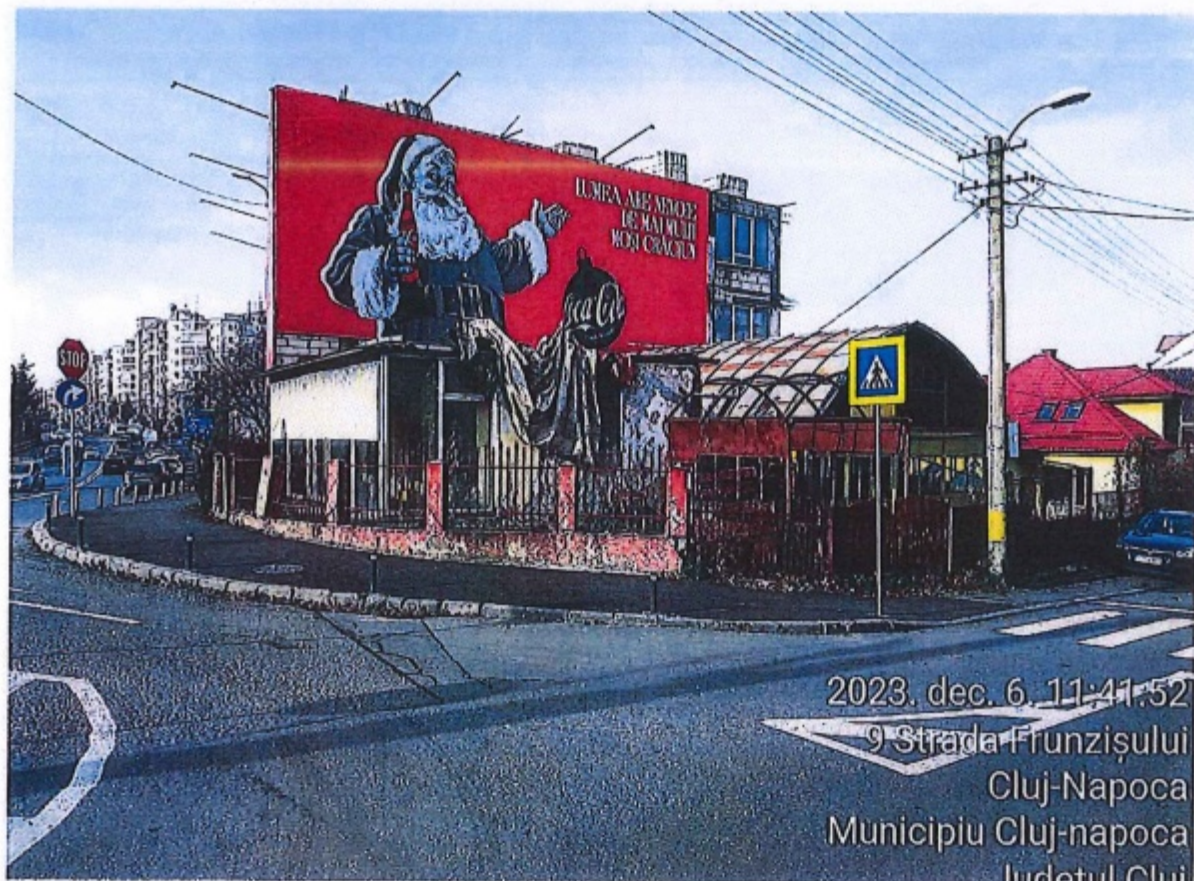
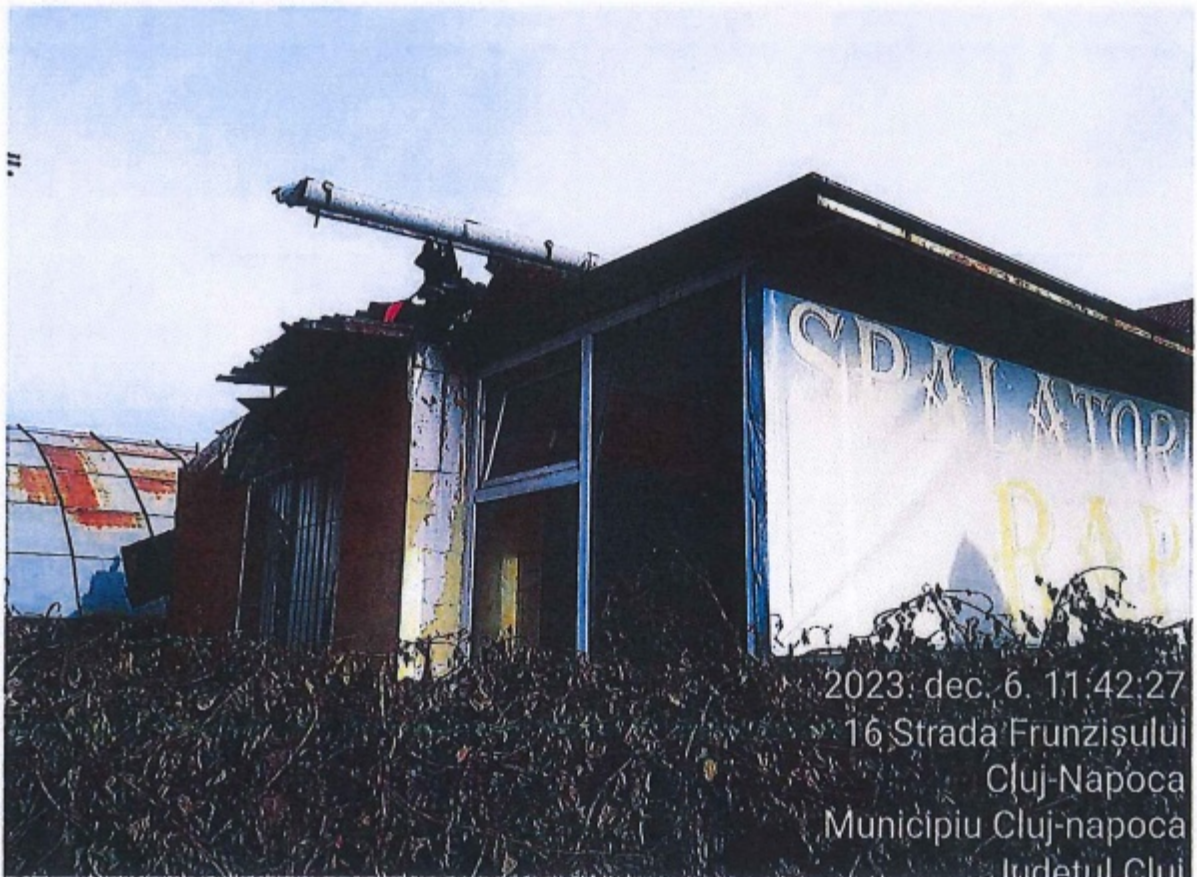
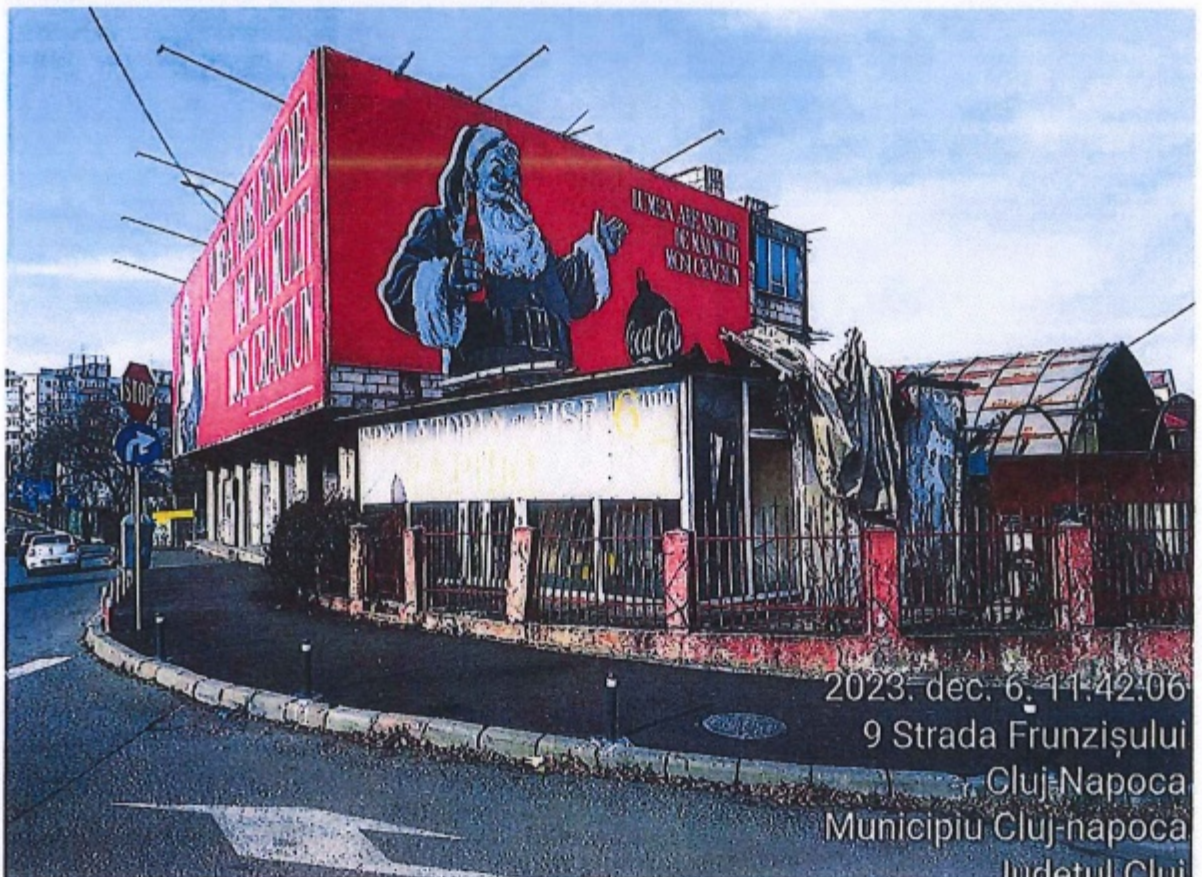
Situația neschimbată față de evaluarea înscrisă în Nota de constatare-evaluare nr. 38/07.03.2023

2023. dec. 6. 11:41:50
9 Strada Frunzișului
Cluj-Napoca
Municipiu Cluj-napoca
Judetul Cluj

2023. dec. 6. 11:41:52
9 Strada Frunzișului
Cluj-Napoca
Municipiu Cluj-napoca
Judetul Cluj

2023. dec. 6. 11:42:27
16 Strada Frunzişului
Cluj-Napoca
Municipiu Cluj-napoca
Judetul Cluj

2023. dec. 6. 11:42:06
9 Strada Frunzişului
Cluj-Napoca
Municipiu Cluj-napoca
Judetul Cluj

Propunerea de adoptare a hotărârii de majorare a impozitului pentru imobilul clădire identificat mai sus.

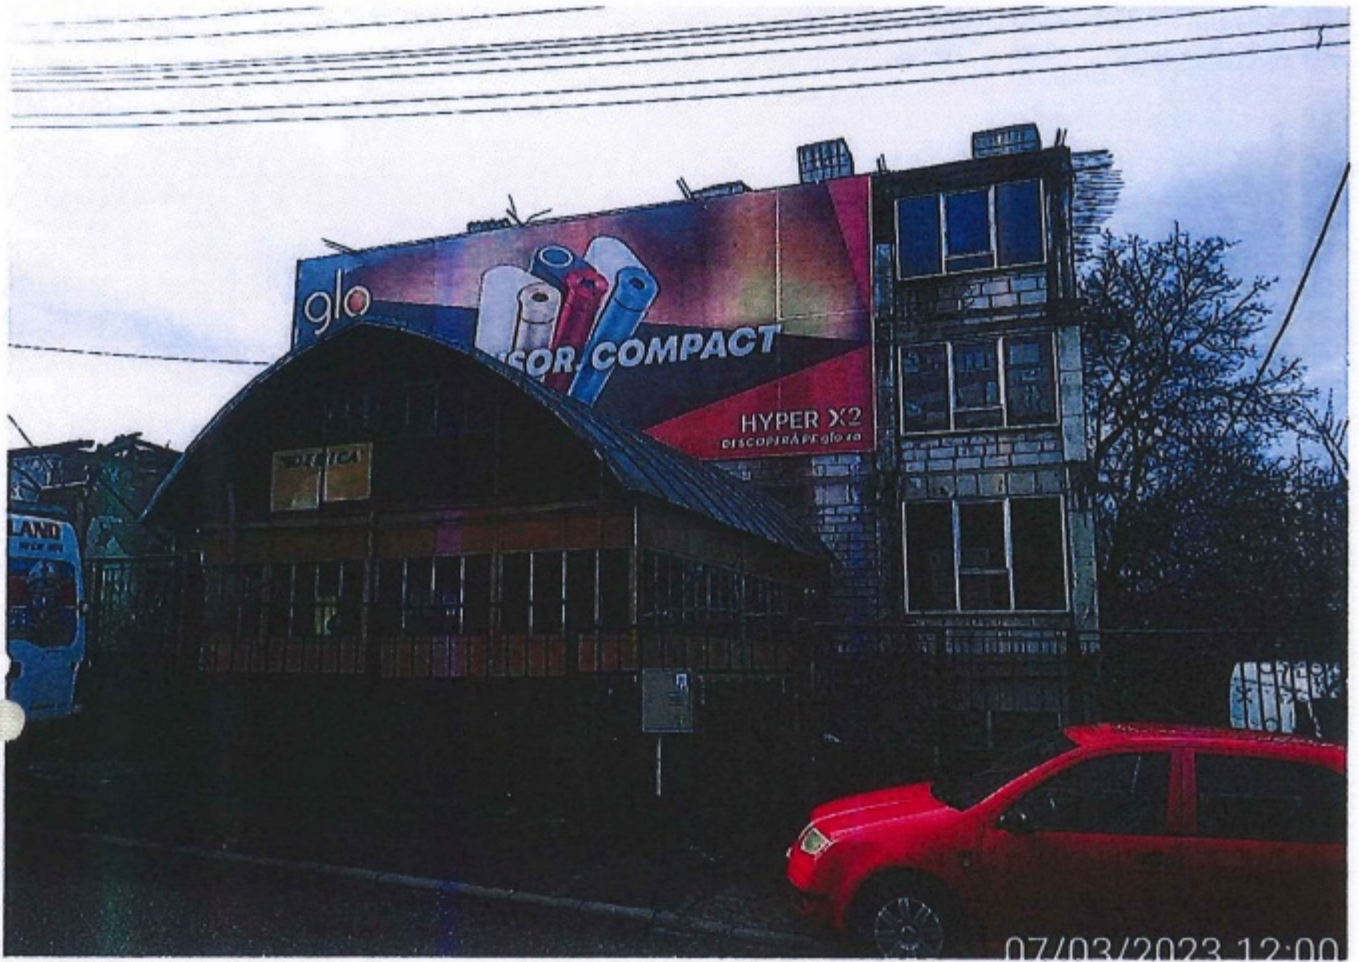
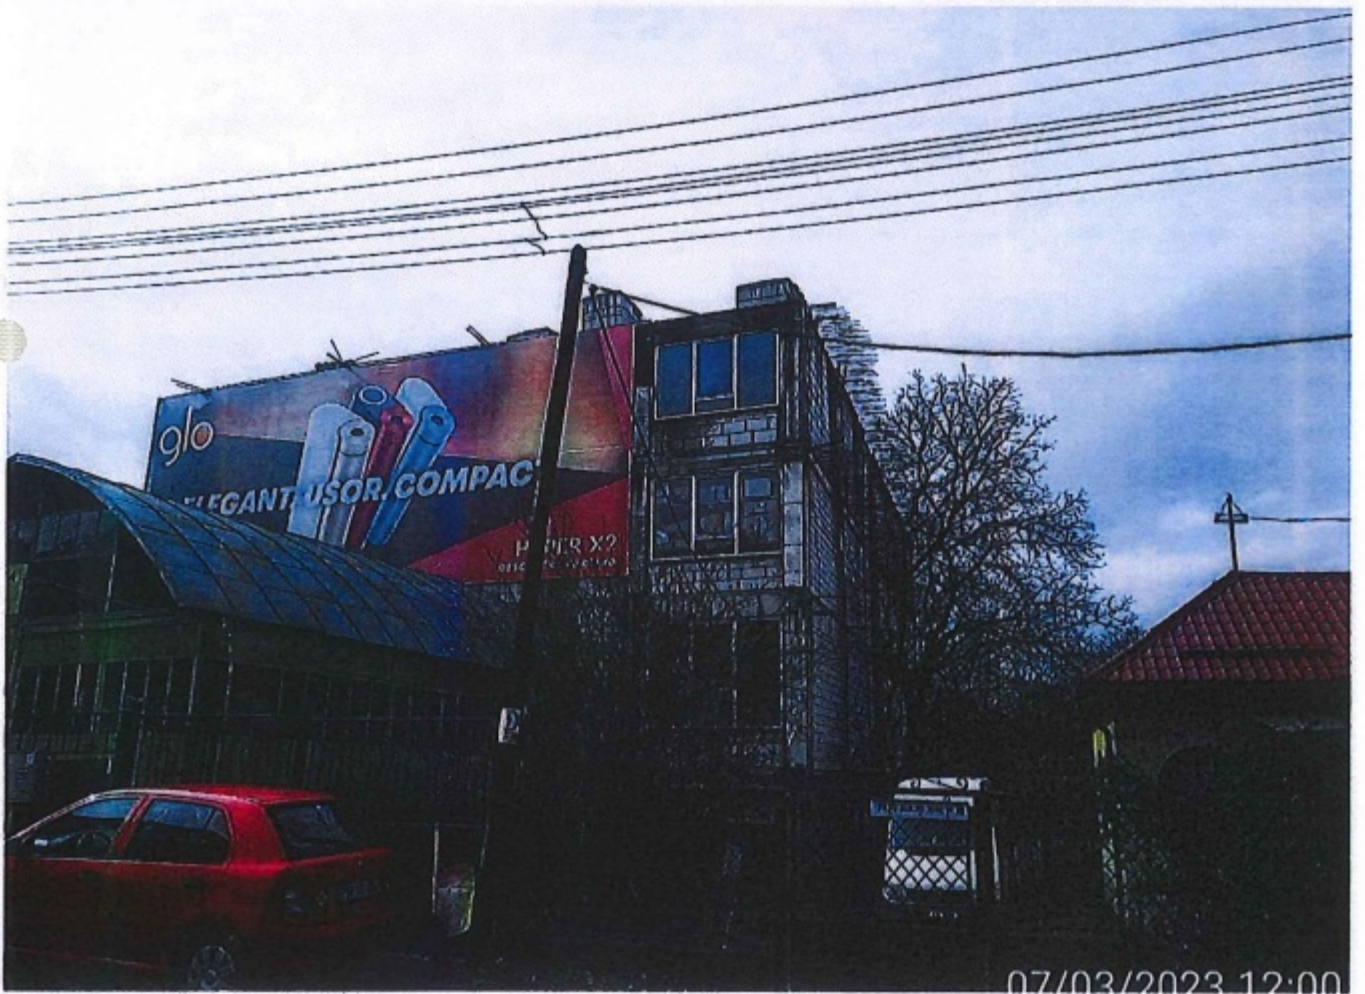
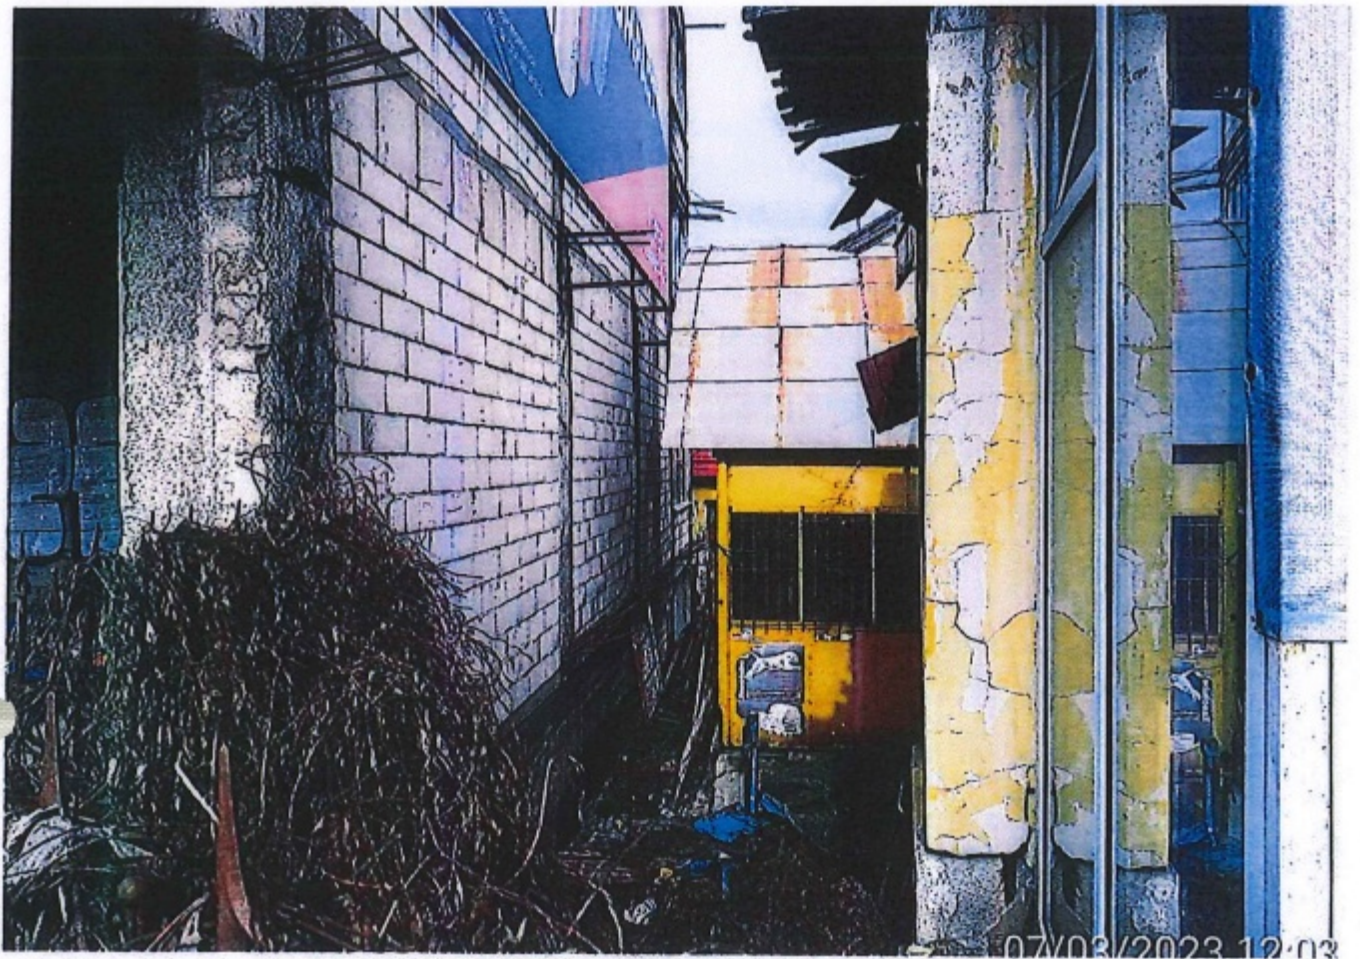
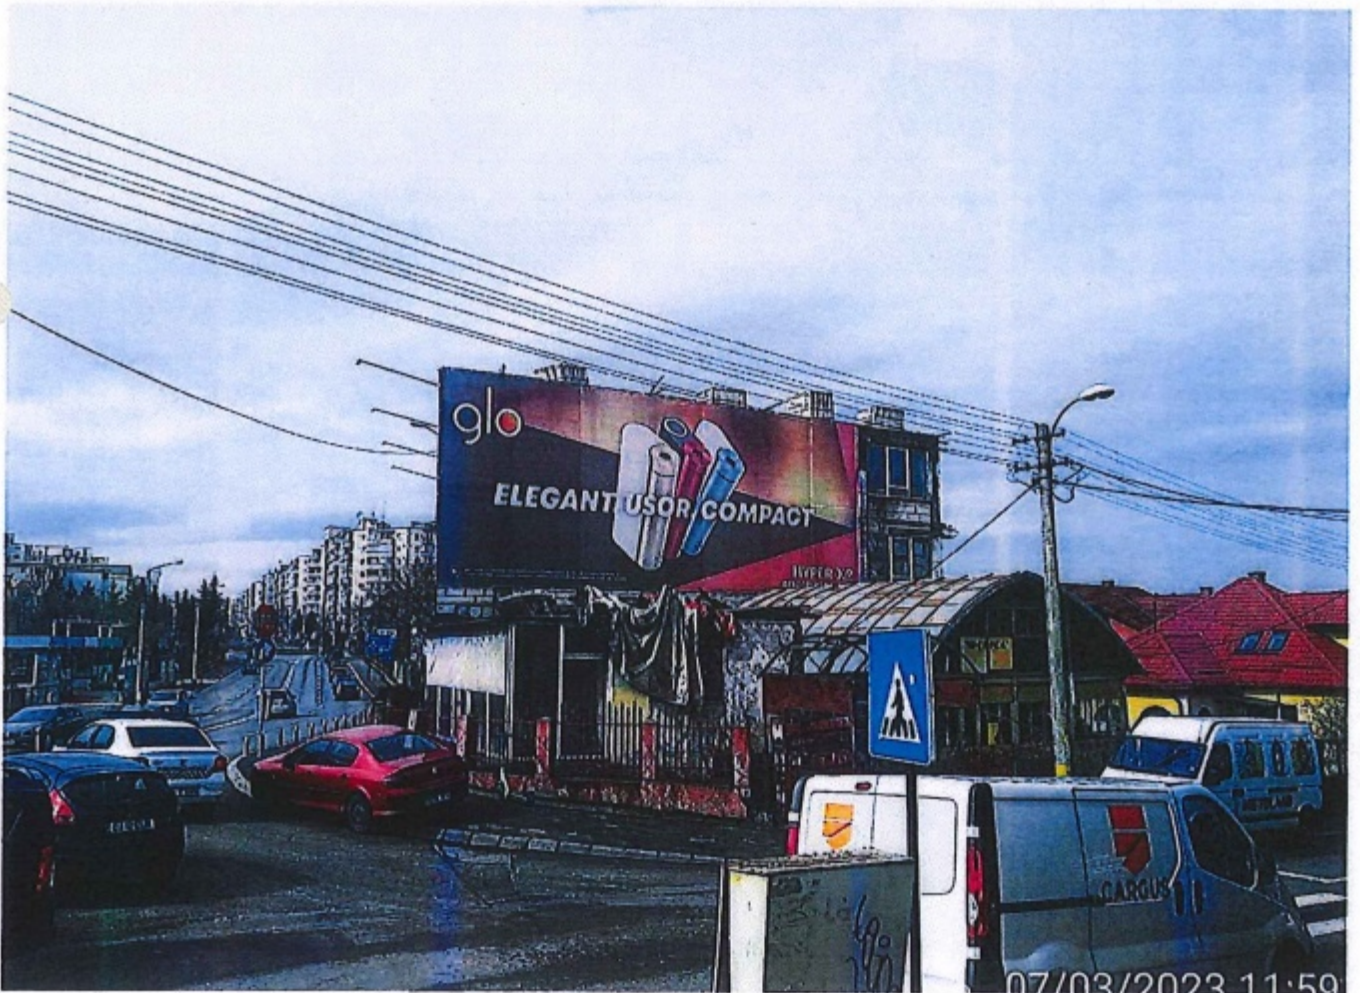
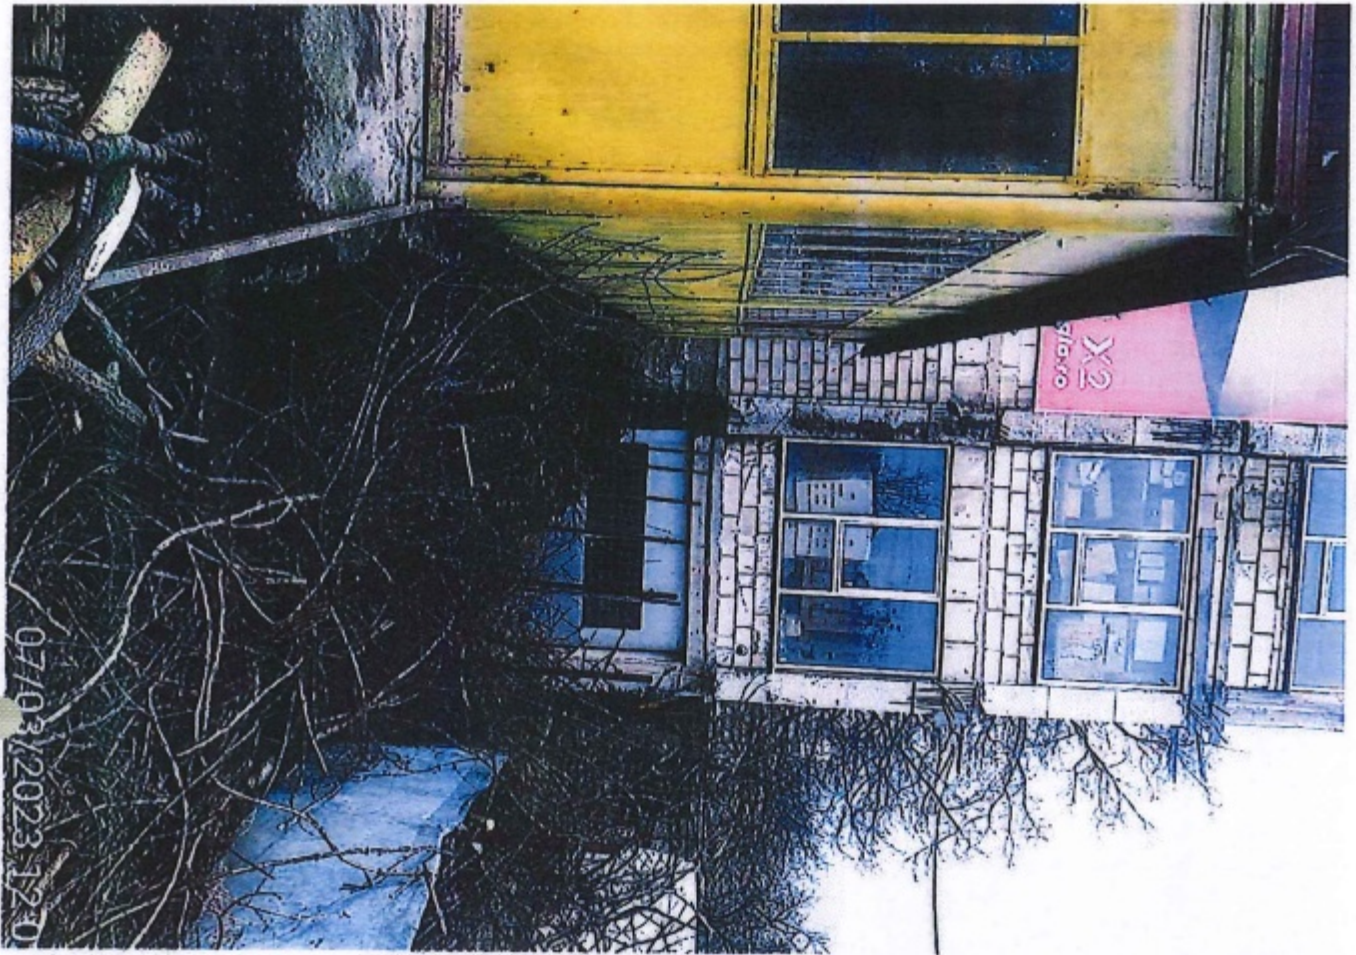
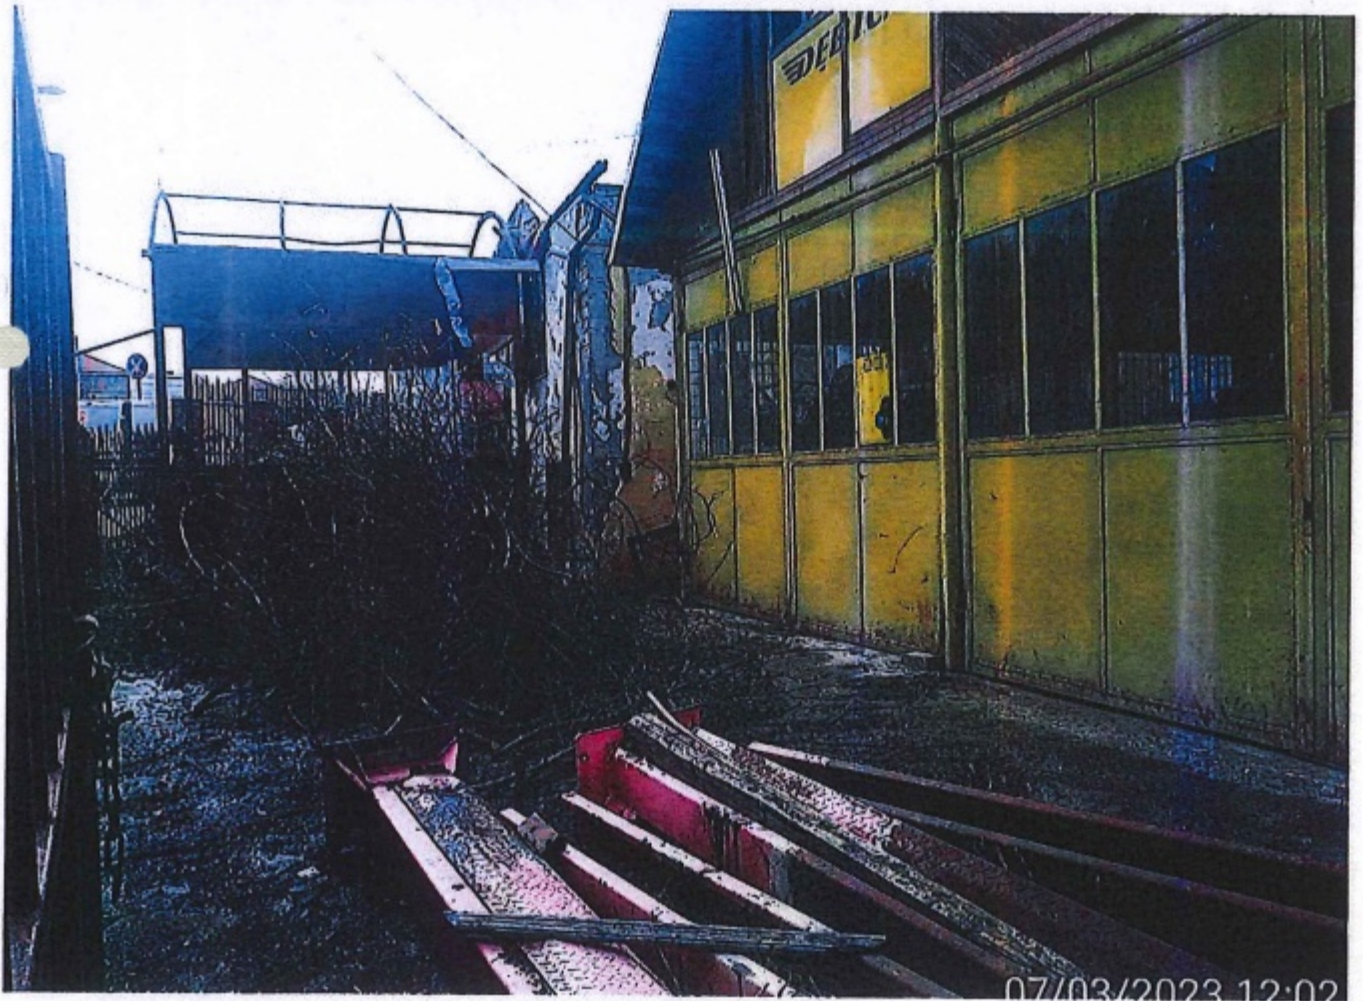
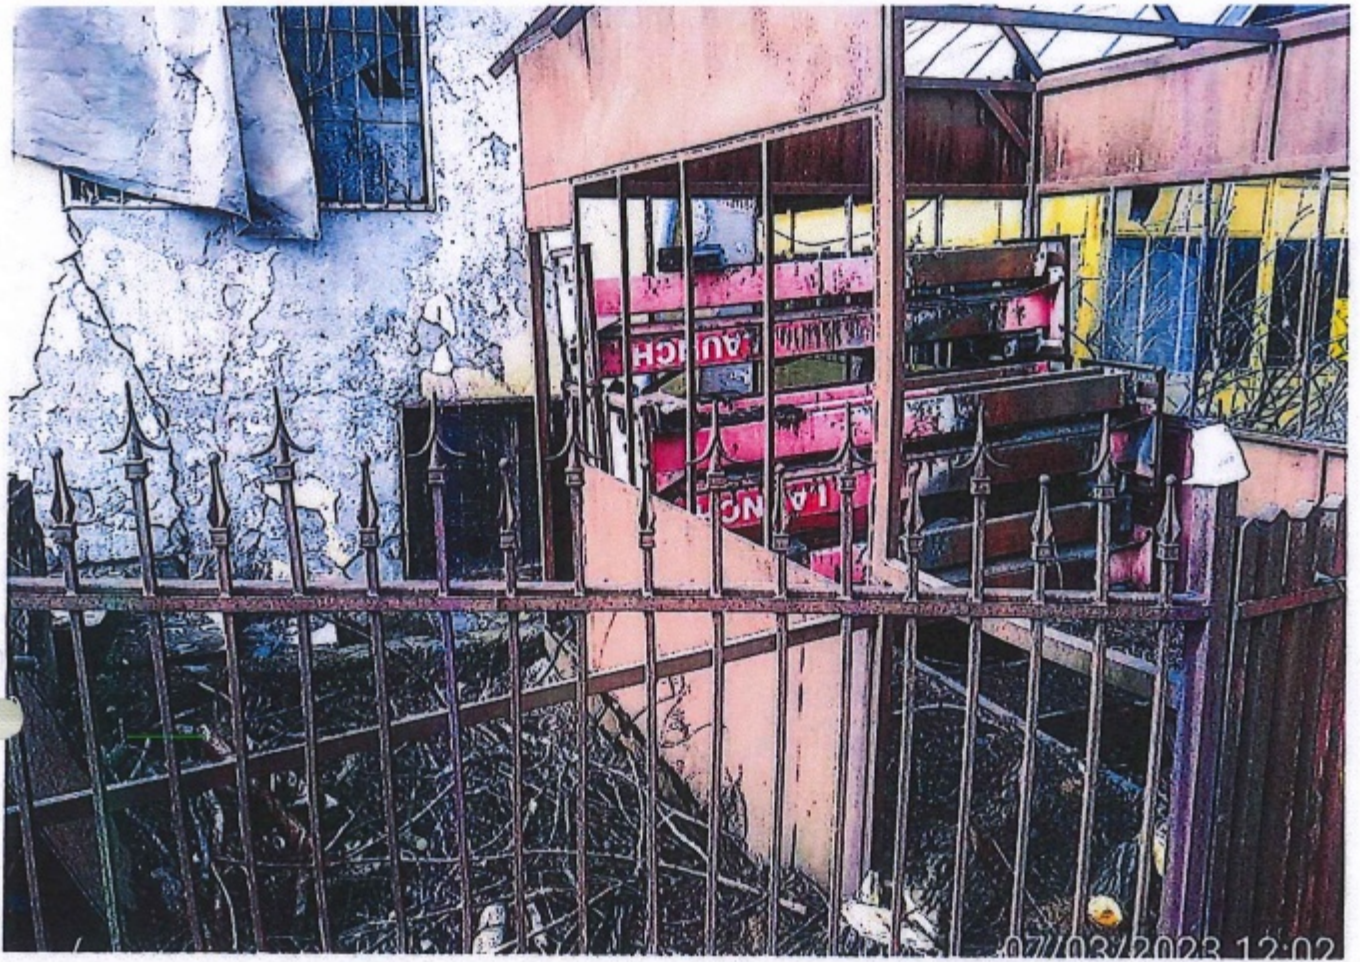
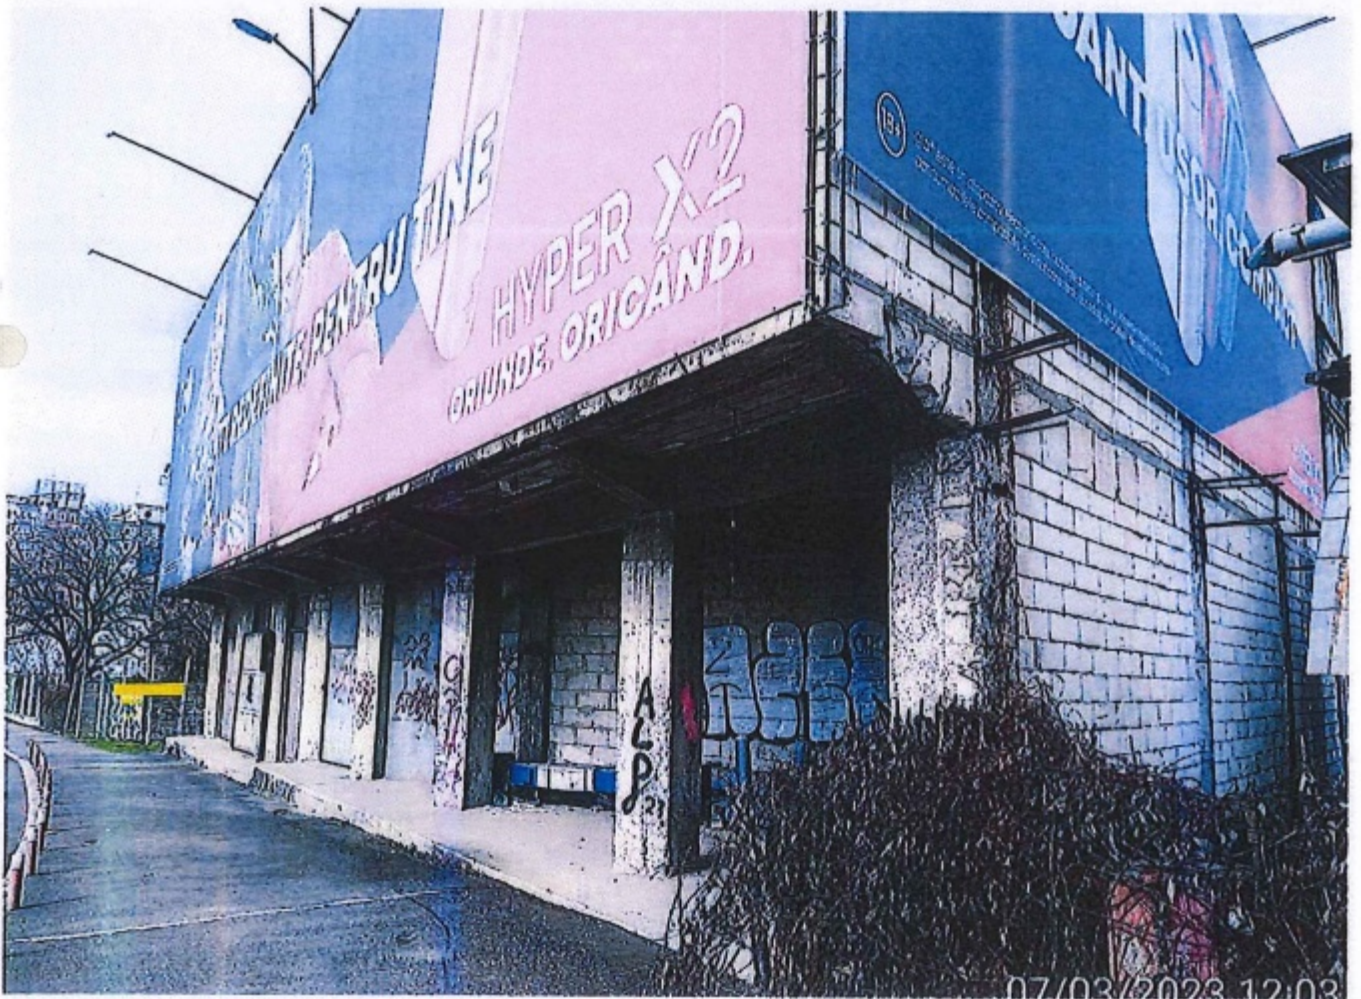
Anexă: schițe foto

- Degradări minore: tencuială, zugrăveală,
- Degradări medii: învelitoare, cornișă, șarpantă, jgheaburi, burlane și elemente de tinigherie, tâmplărie, împrejmuire
- Degradări majore:

Emiterea somației pentru efectuarea lucrărilor de întreținere necesare, până la data de 30 noiembrie a anului în curs.
