HOTĂRÂRE

privind majorarea cu 200% a impozitului pe clădiri începând cu anul 2024, pentru clădirea situată în municipiul Cluj-Napoca, str. Someșului nr. 23 (fosta str. Dijmei nr. 23), înscrisă în C.F. nr. 267857, nr. topografic 5145/2-C1, proprietatea doamnei Racz Irina și a doamnei Racz Iren-Gyongyike, ca urmare a constatării stării tehnice de clădire neîngrijită

NOTĂ DE CONSTATARE-REEVALUARE

NOTĂ DE CONSTATARE-EVALUARE

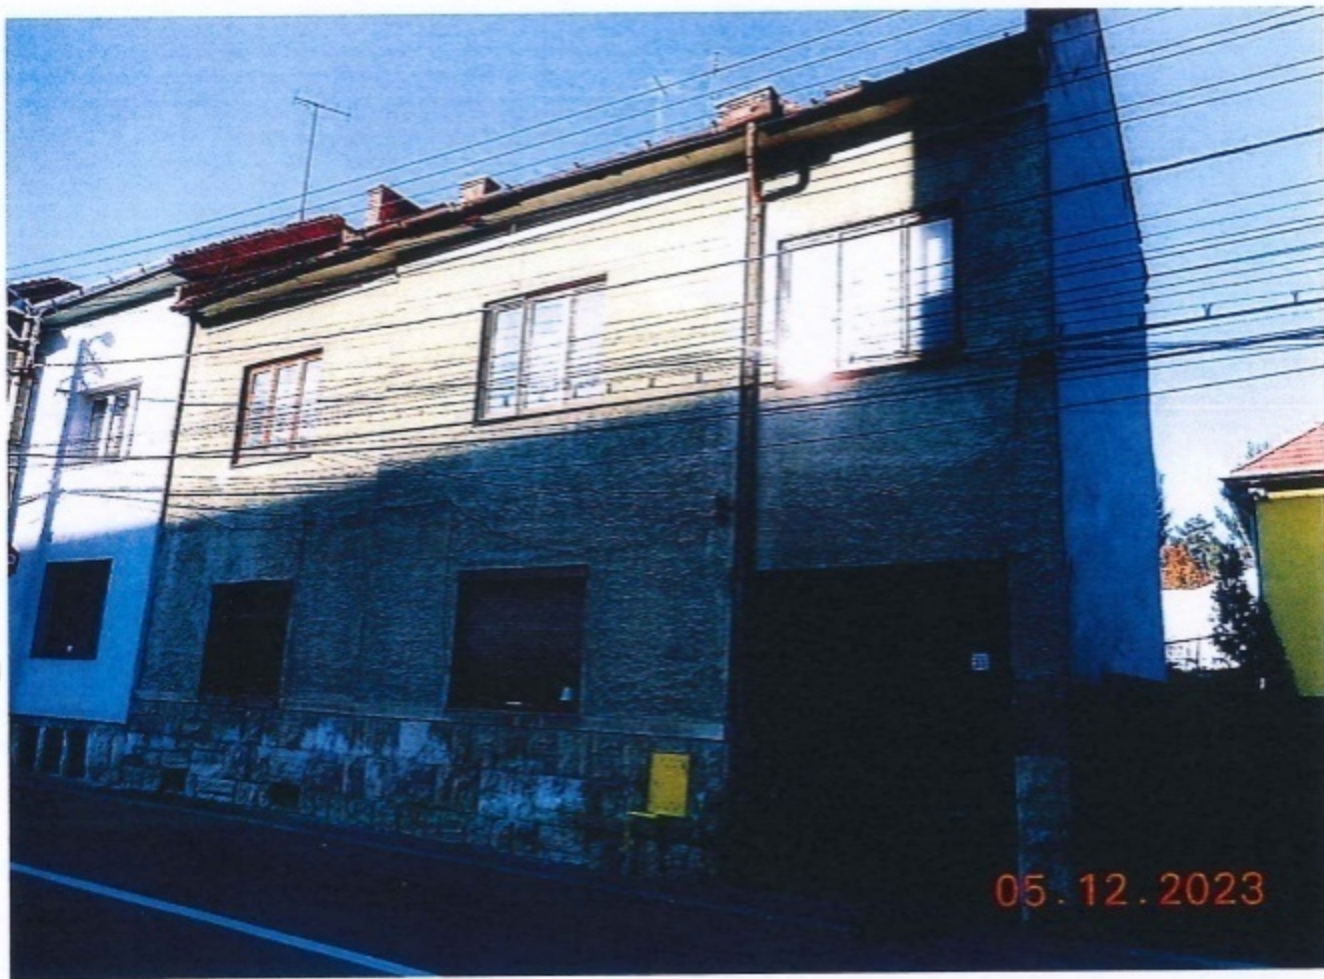
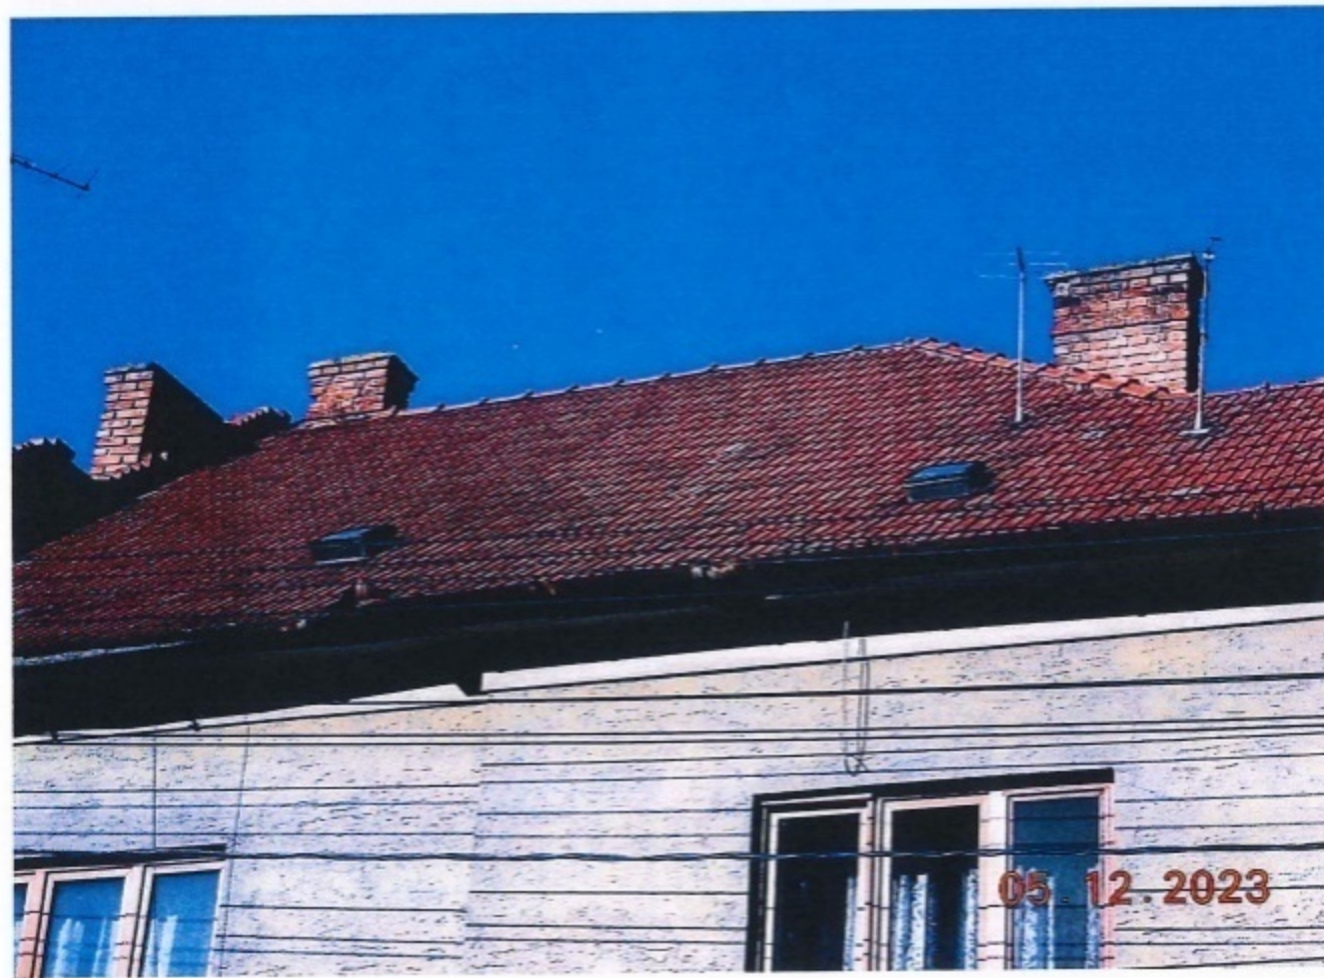
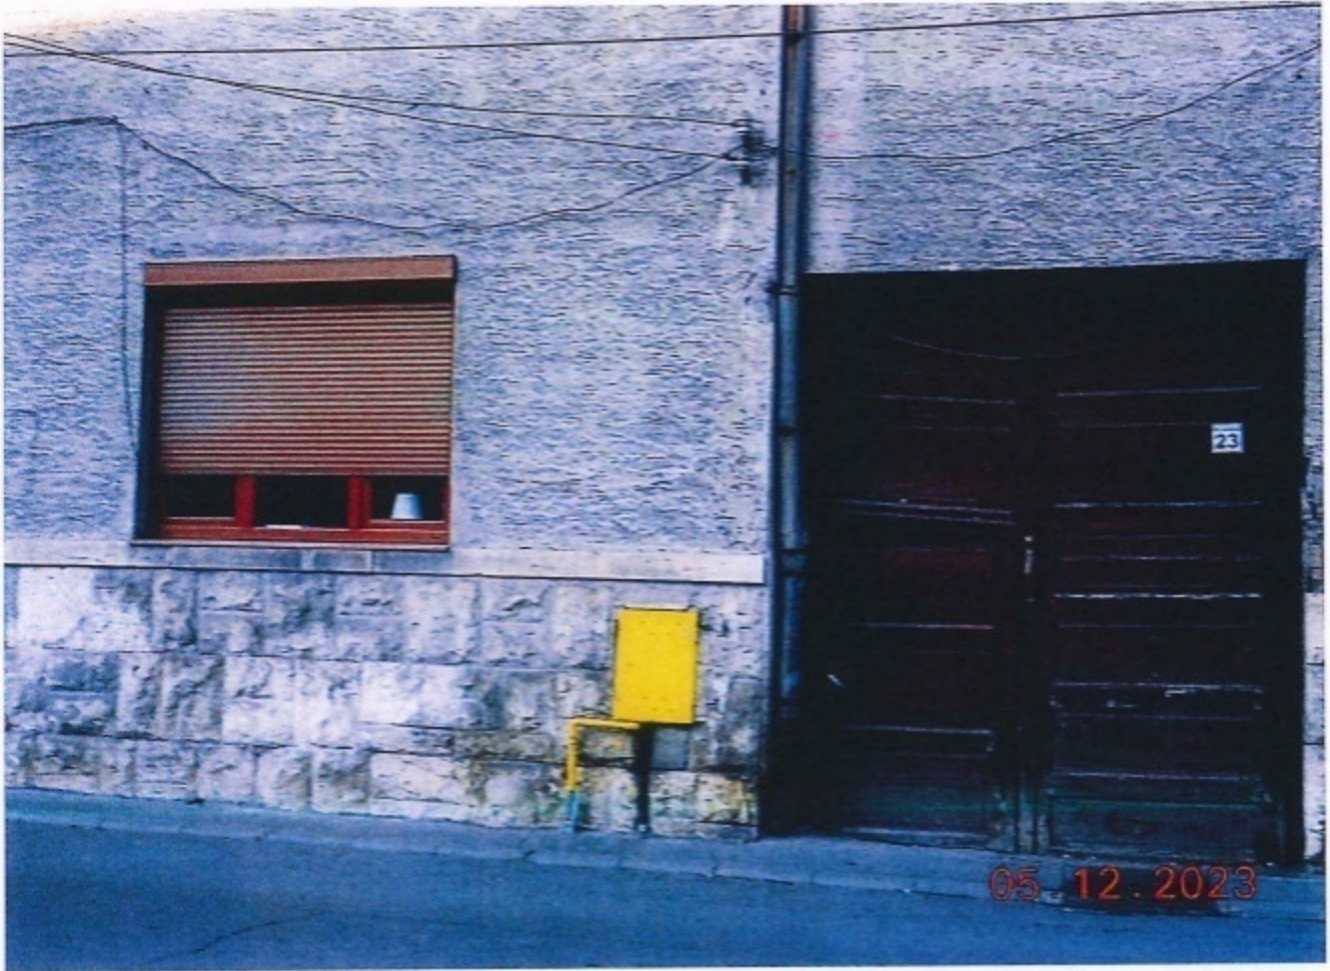
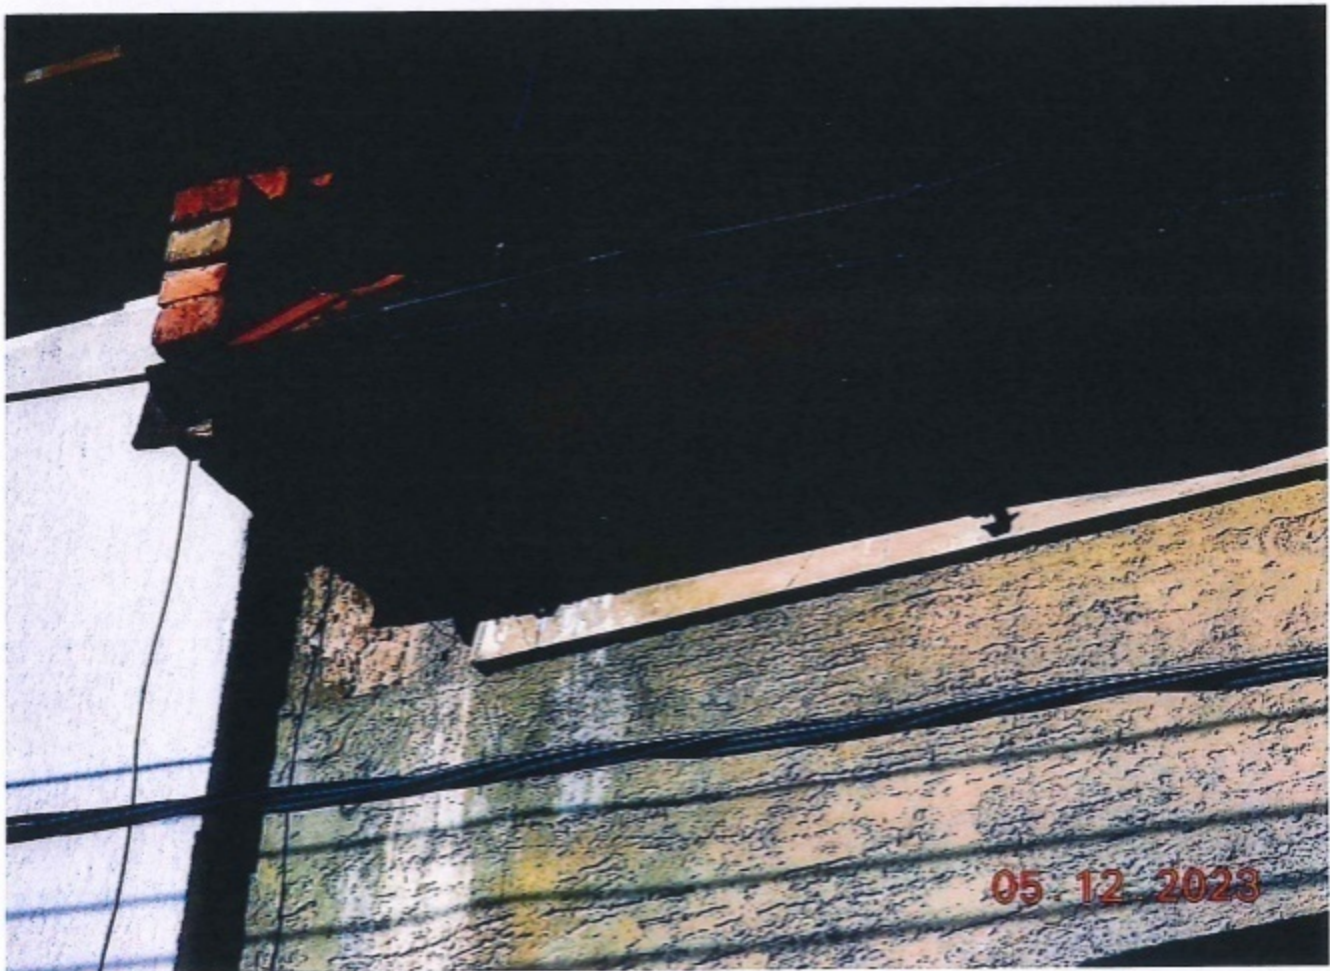
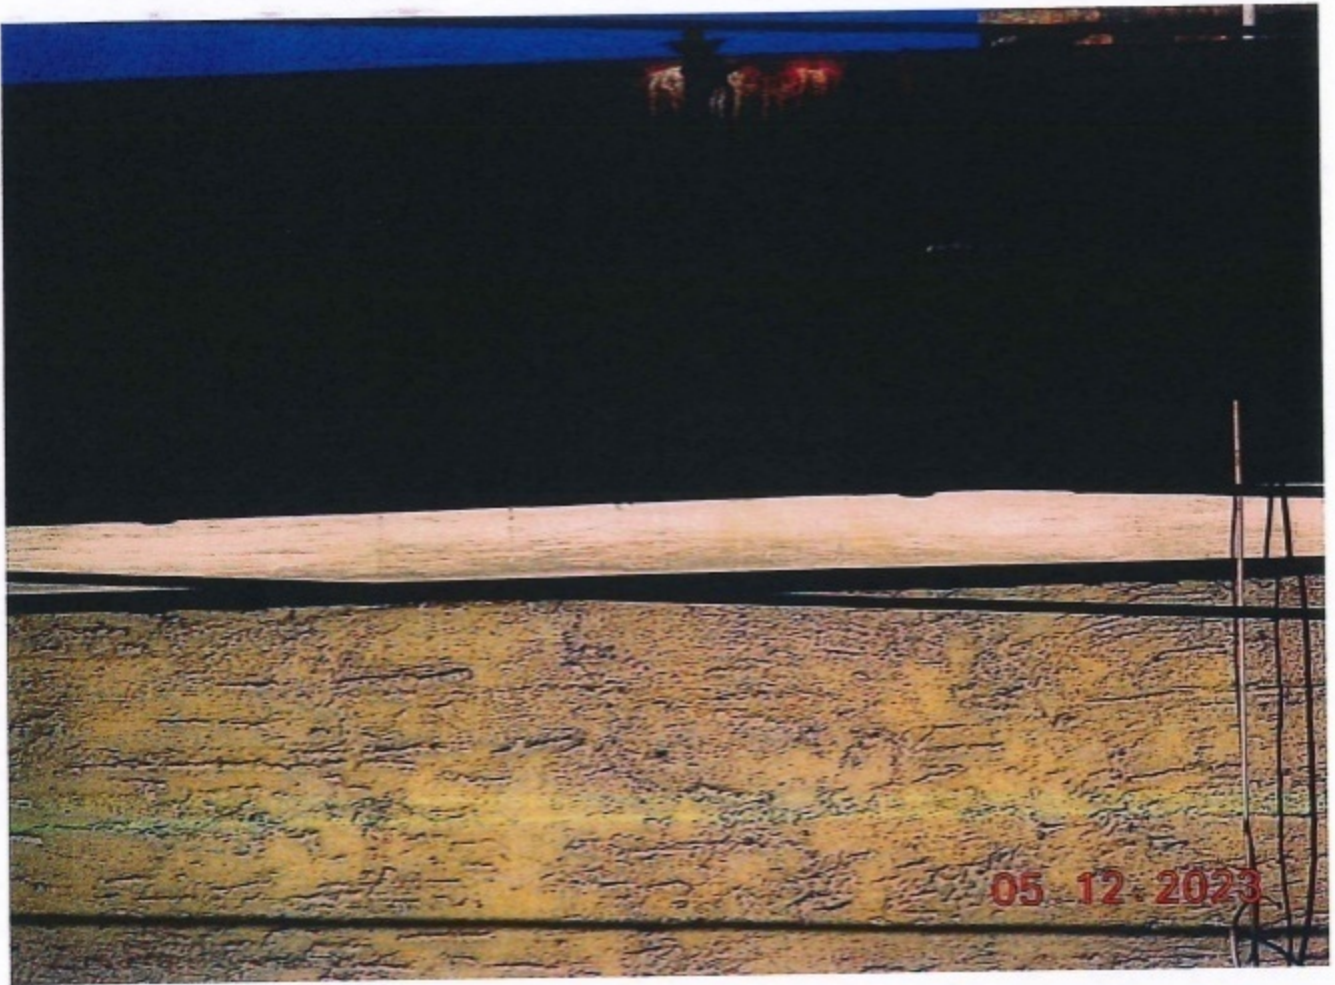
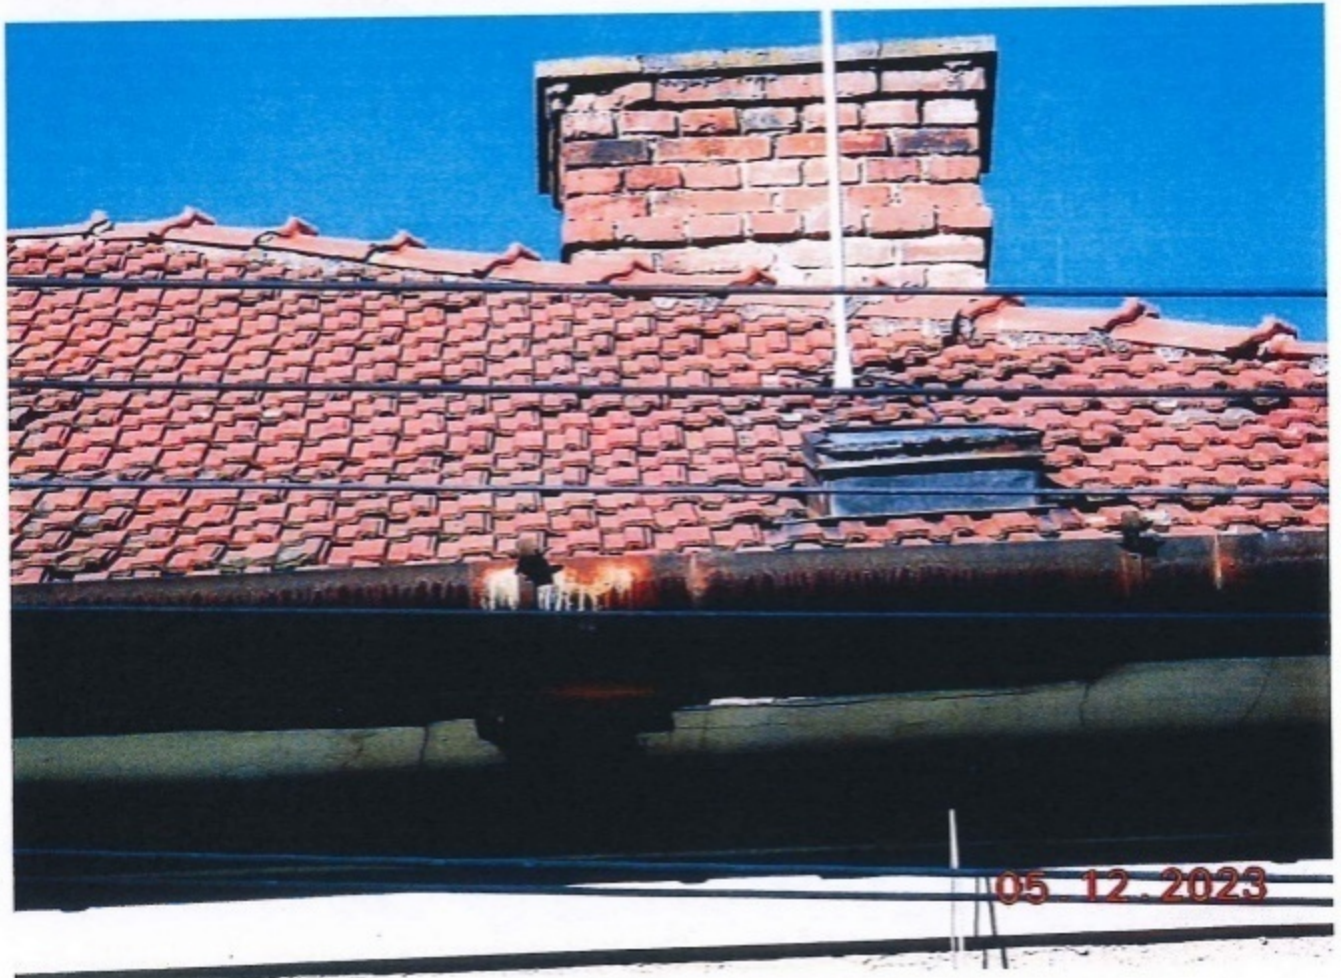
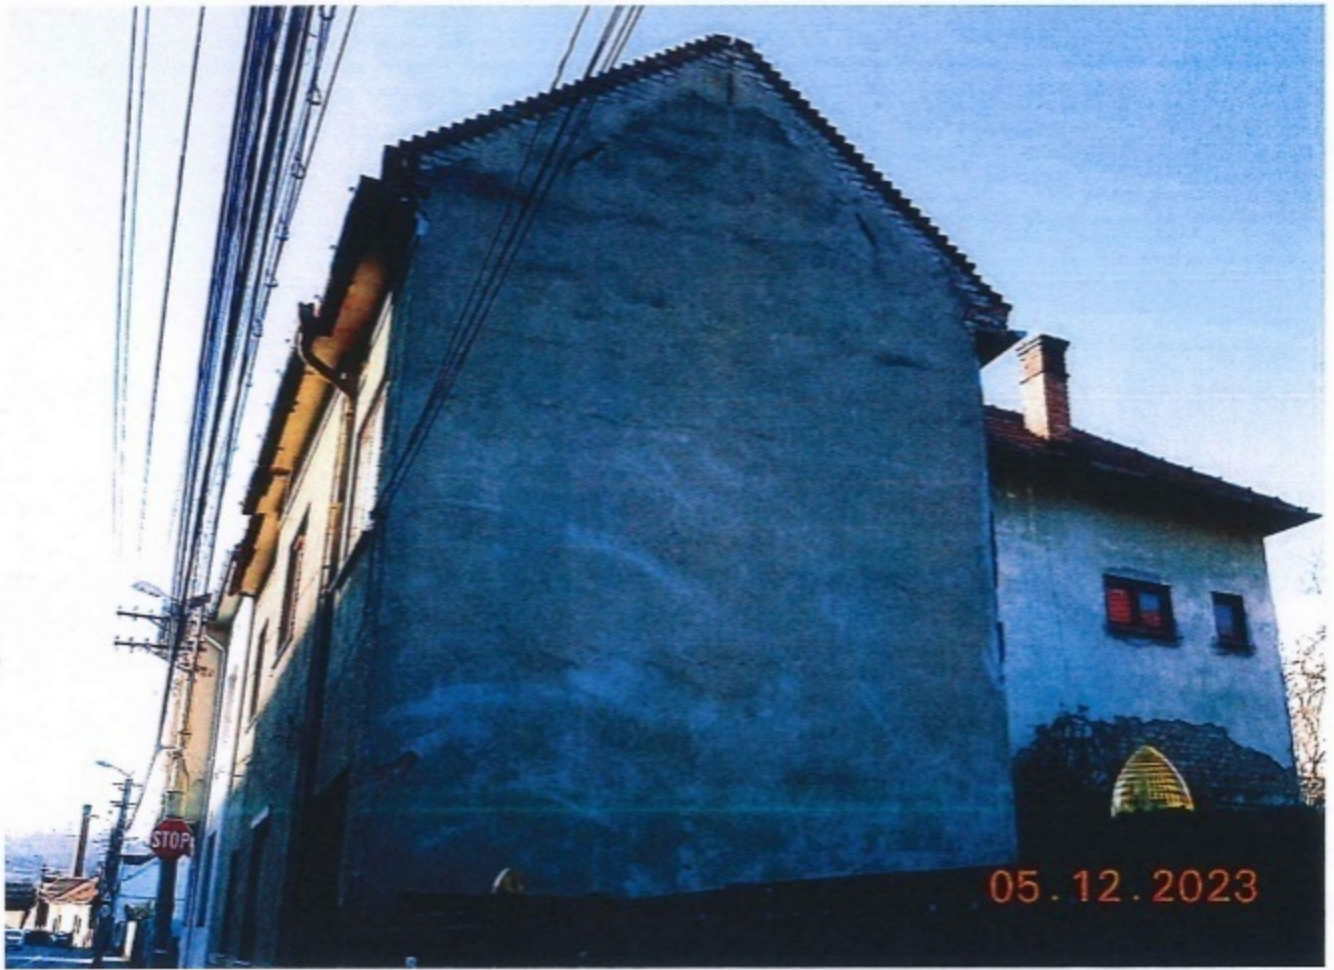
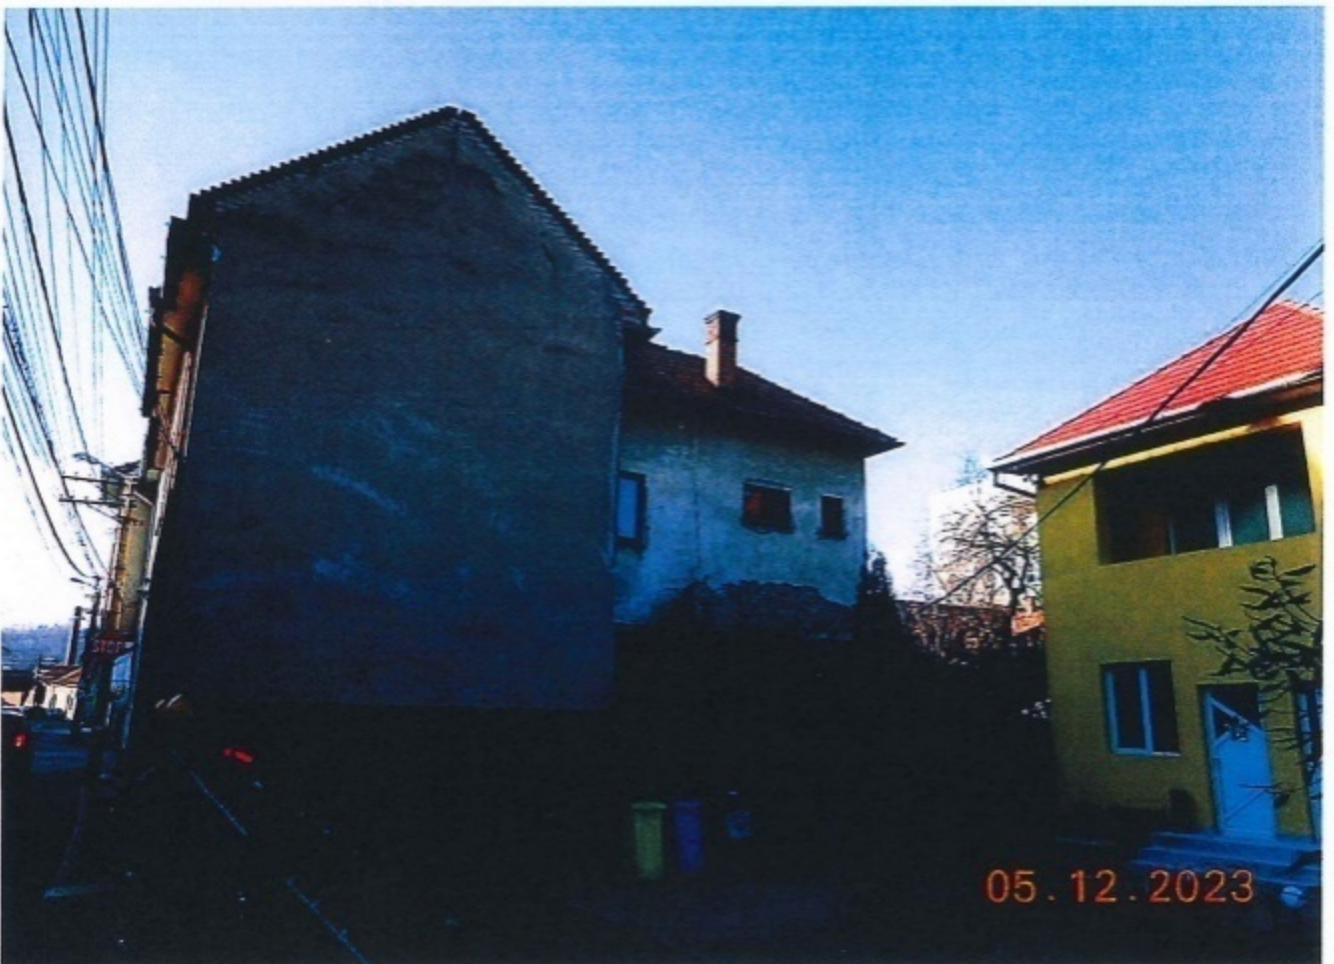
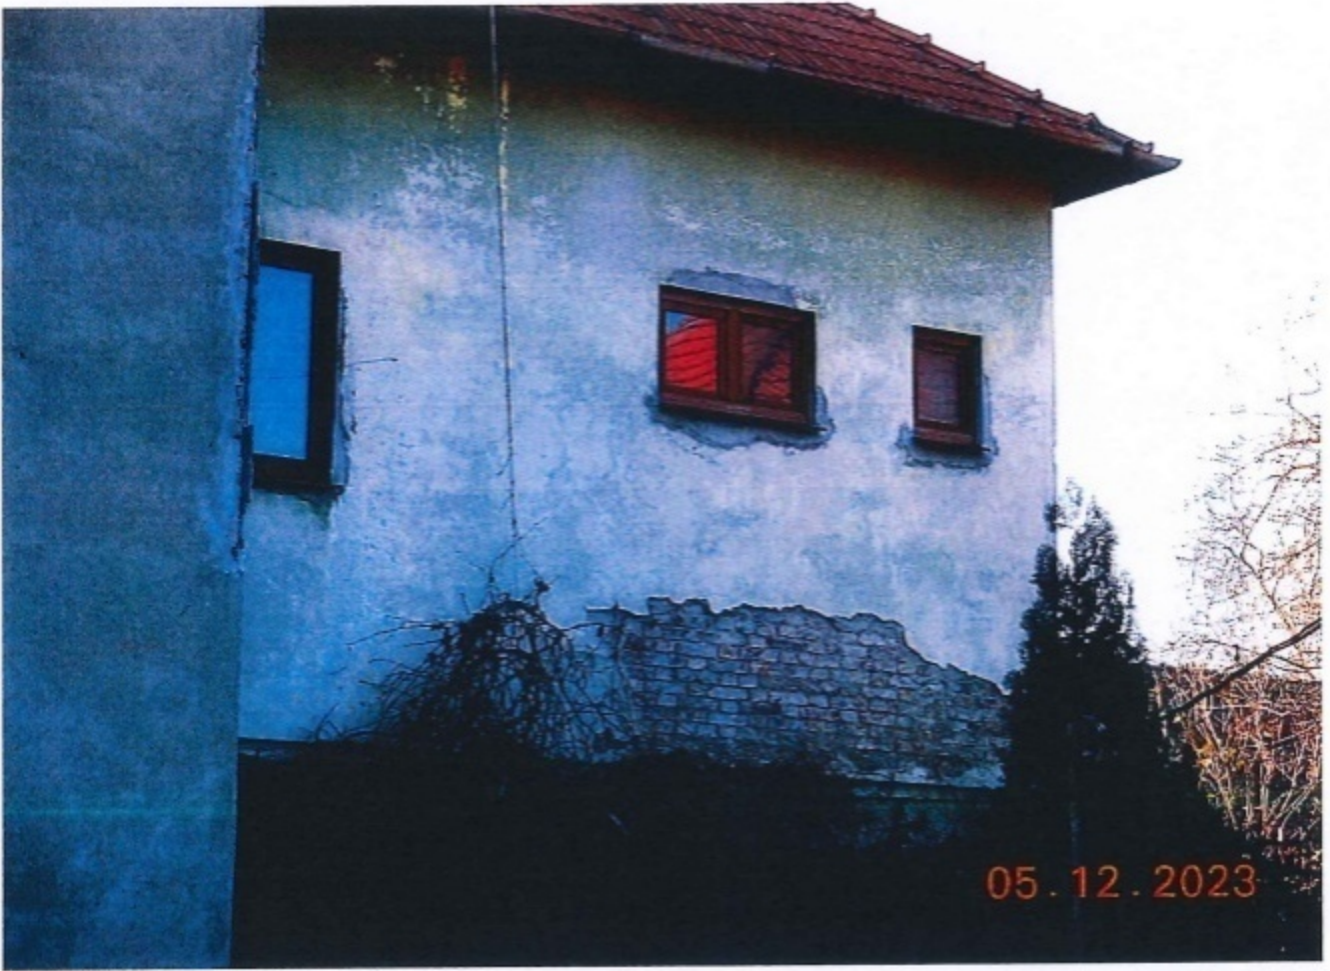
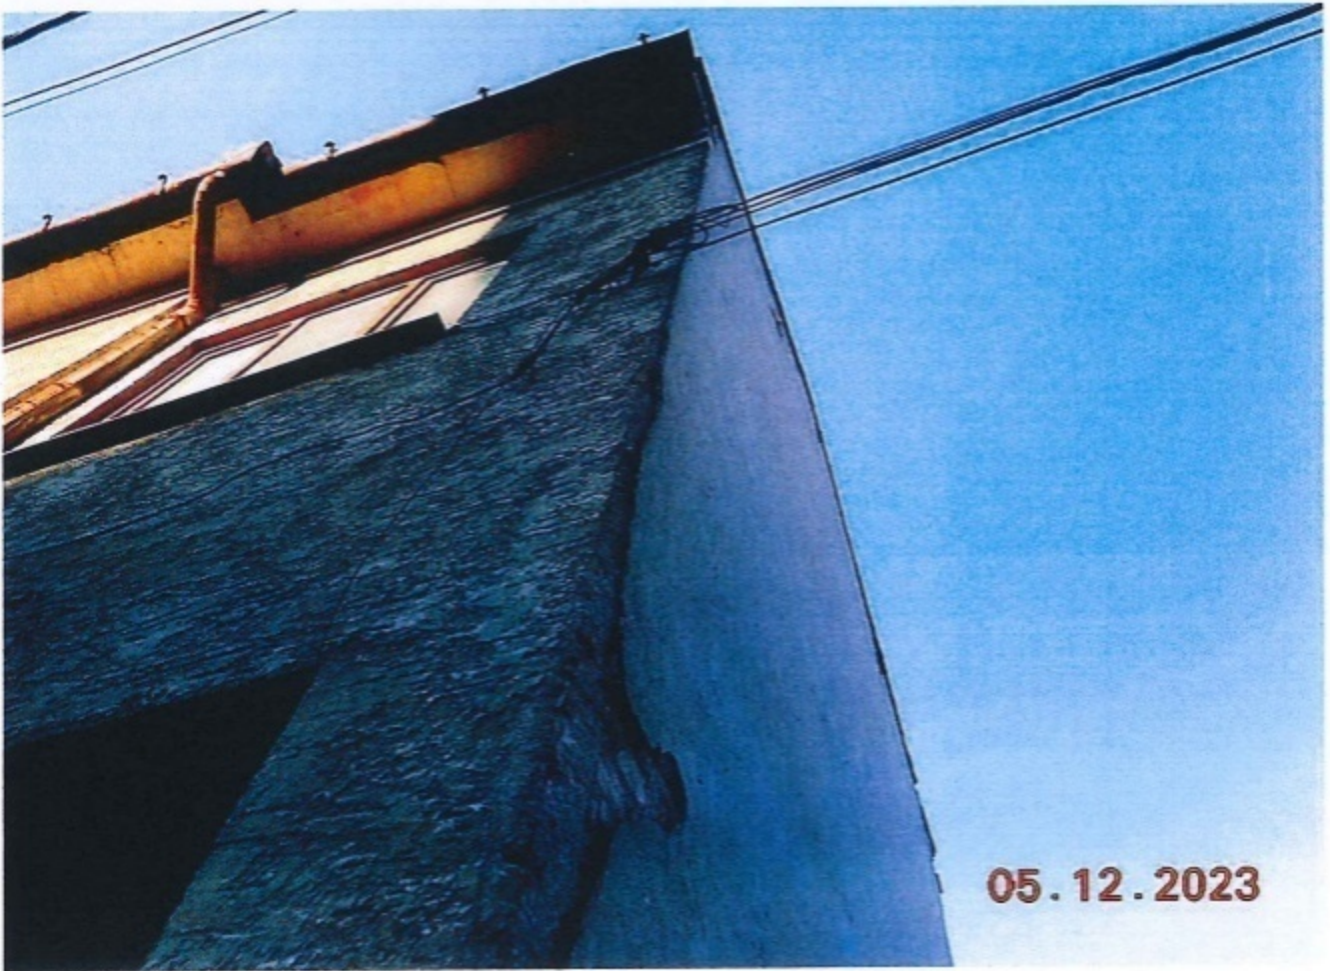
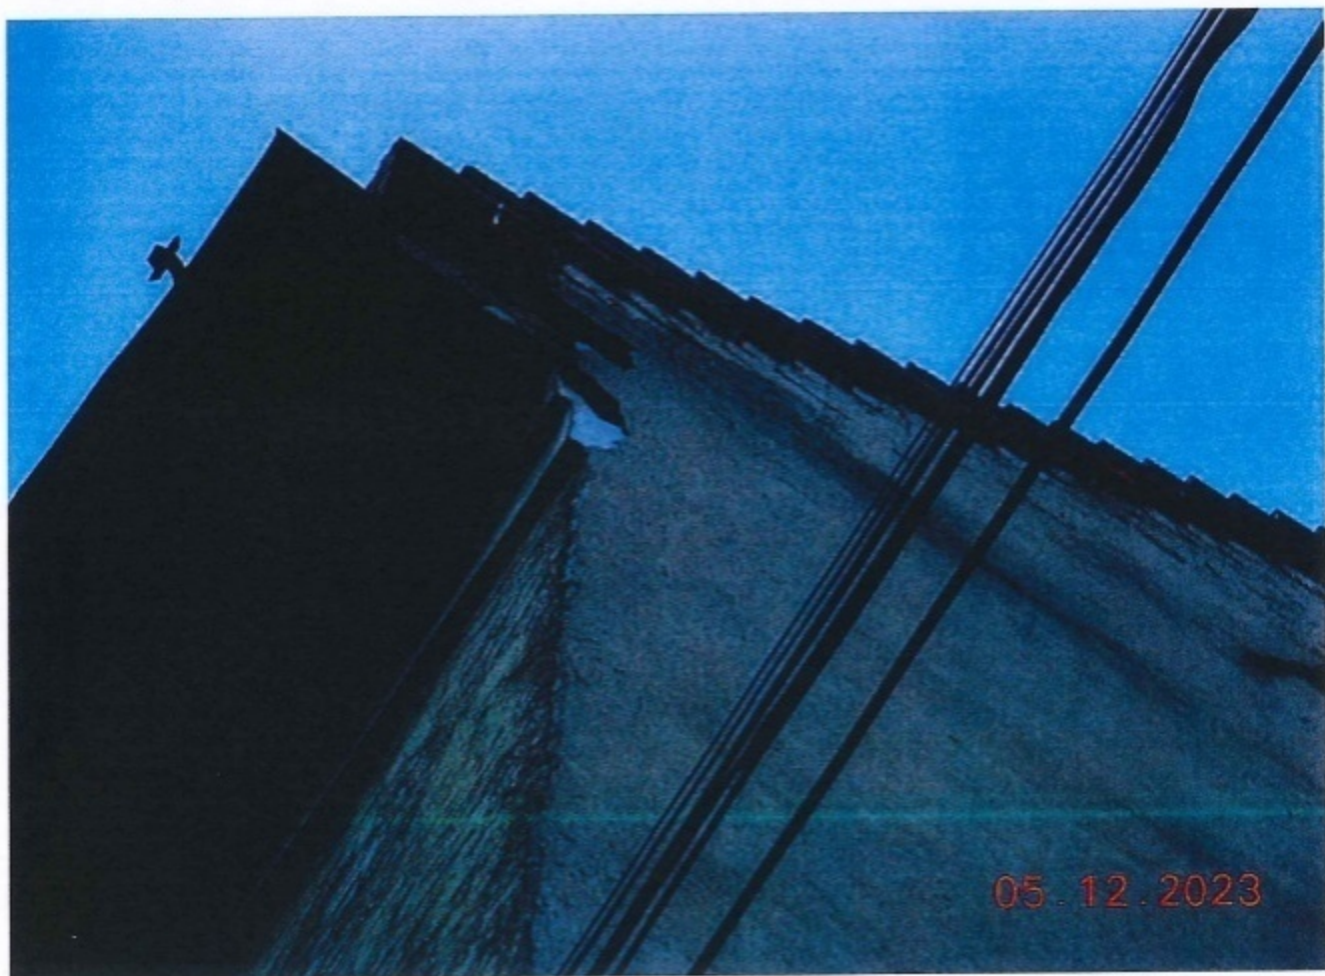
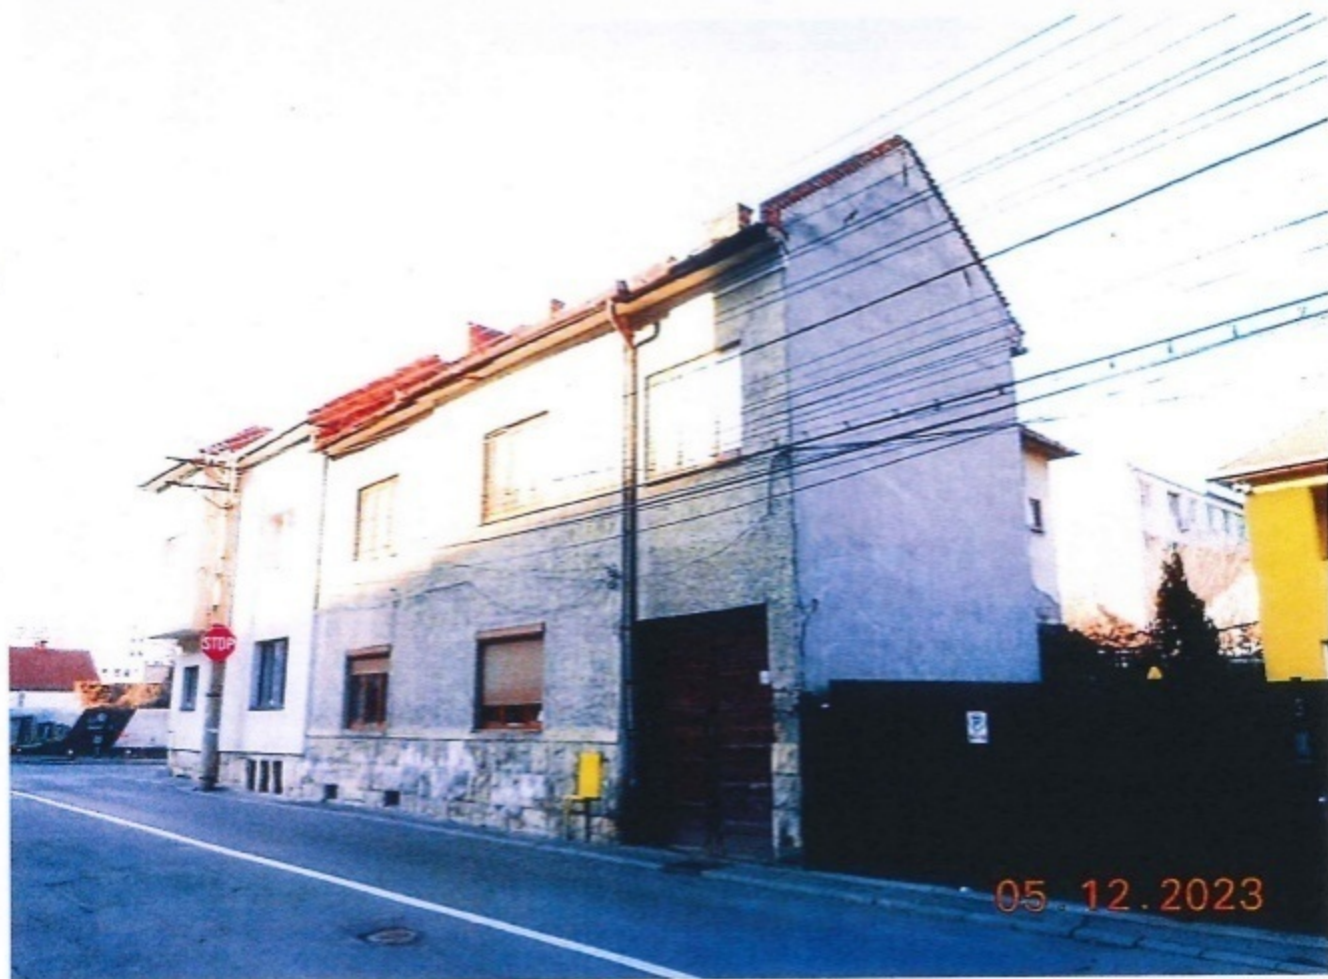
Anexă: schițe foto

Situația neschimbată față de evaluarea înscrisă în Nota de constatare nr. 96/05.04.2023

Propunerea de adoptare a hotărârii de majorare a impozitului pentru imobilul clădire identificat mai sus.
