HOTĂRÂRE

privind majorarea cu 200% a impozitului pe clădiri începând cu anul 2024, pentru clădirea situată în municipiul Cluj-Napoca, str. Someșului nr. 23 (fosta str. Dijmei nr. 23), înscrisă în C.F. nr. 267857, nr. topografic 5145/2-C1, proprietatea doamnei Racz Irina și a doamnei Racz Iren-Gyongyike, ca urmare a constatării stării tehnice de clădire neîngrijită

NOTĂ DE CONSTATARE-REEVALUARE

NOTĂ DE CONSTATARE-EVALUARE

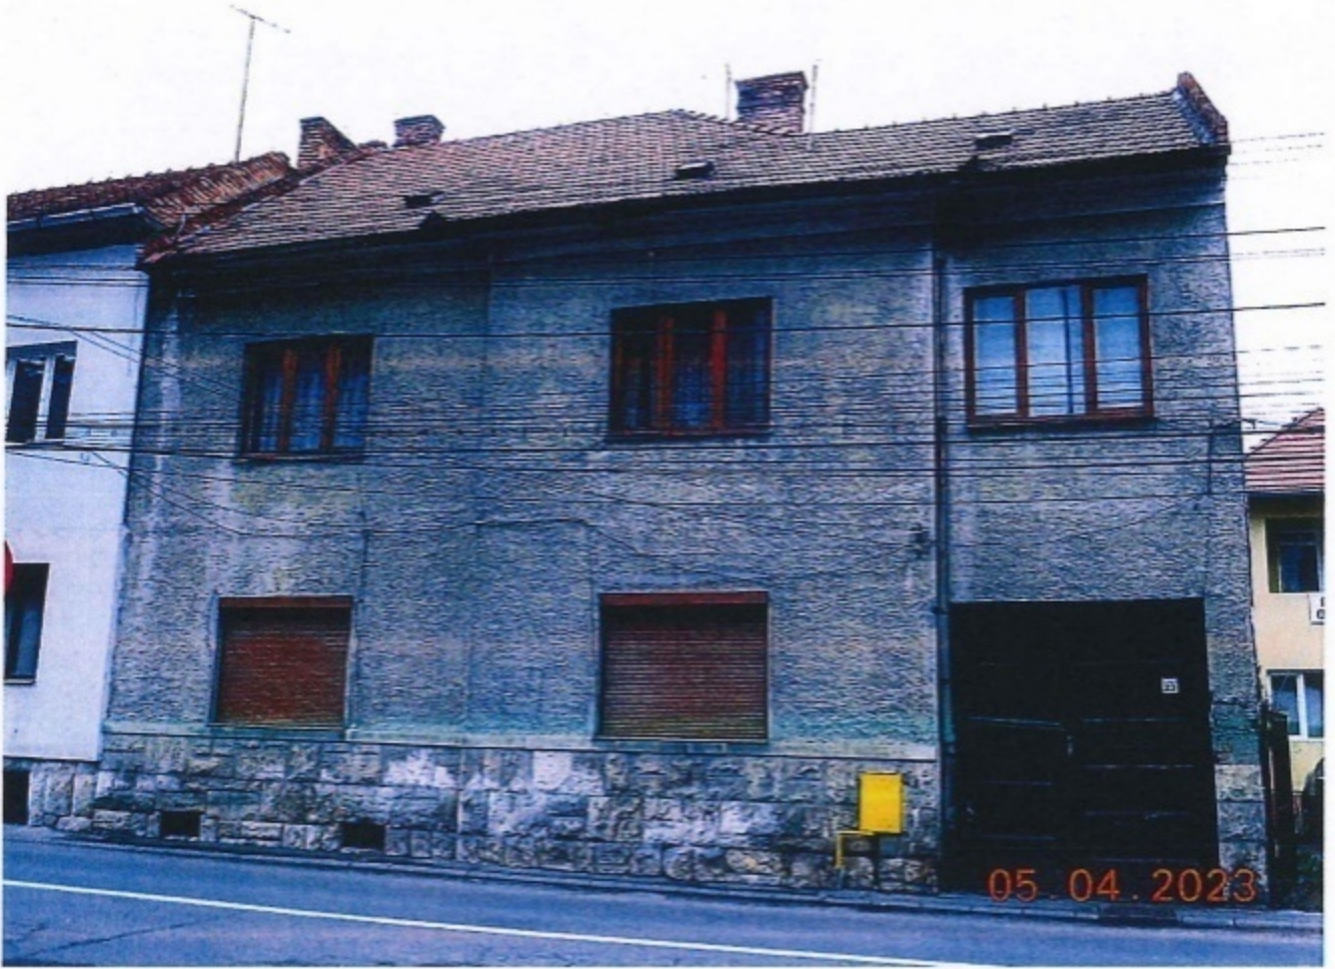
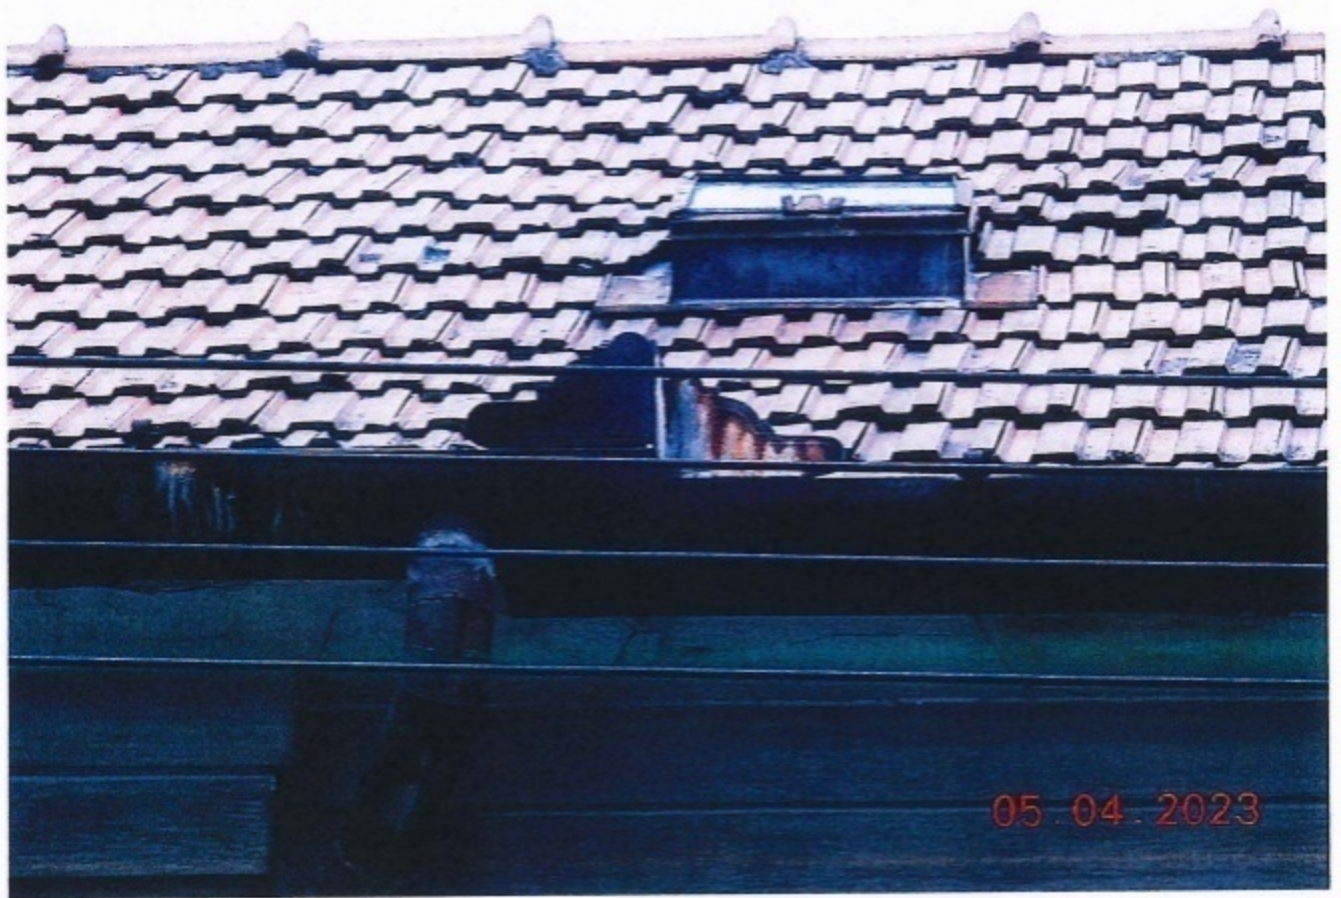
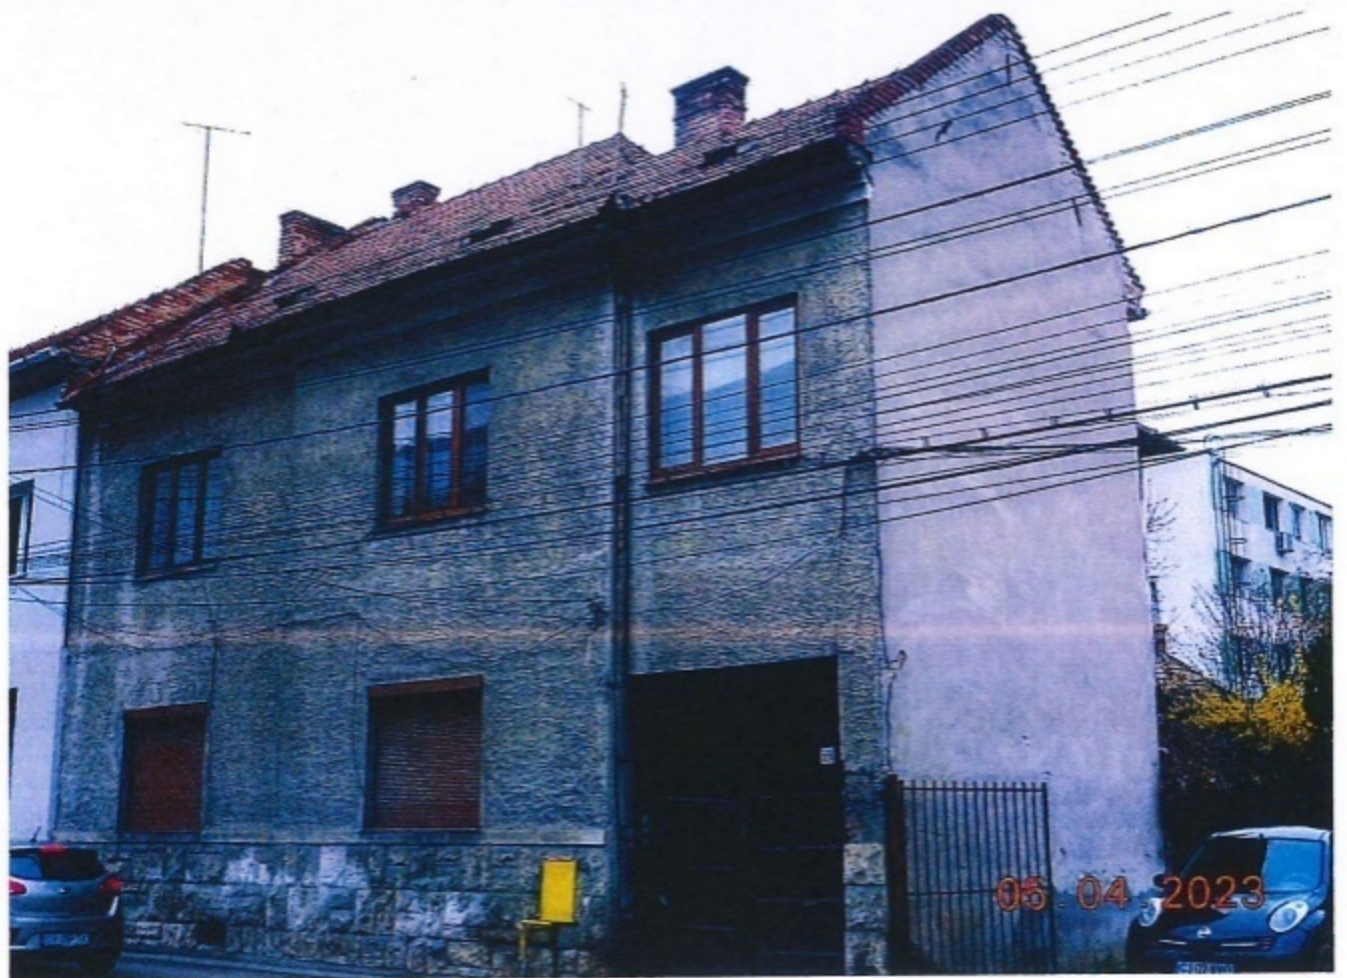
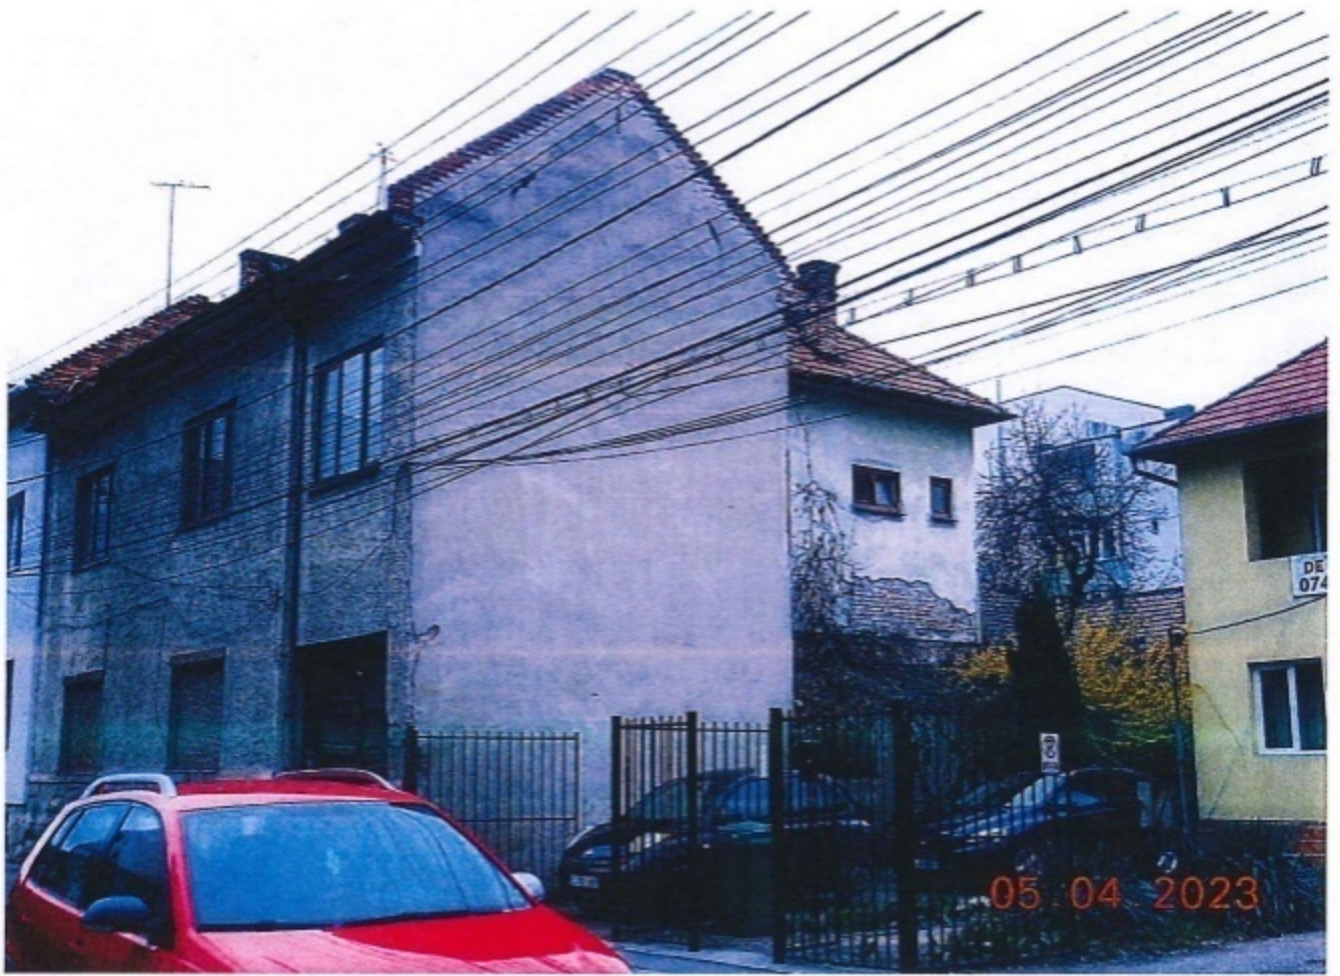
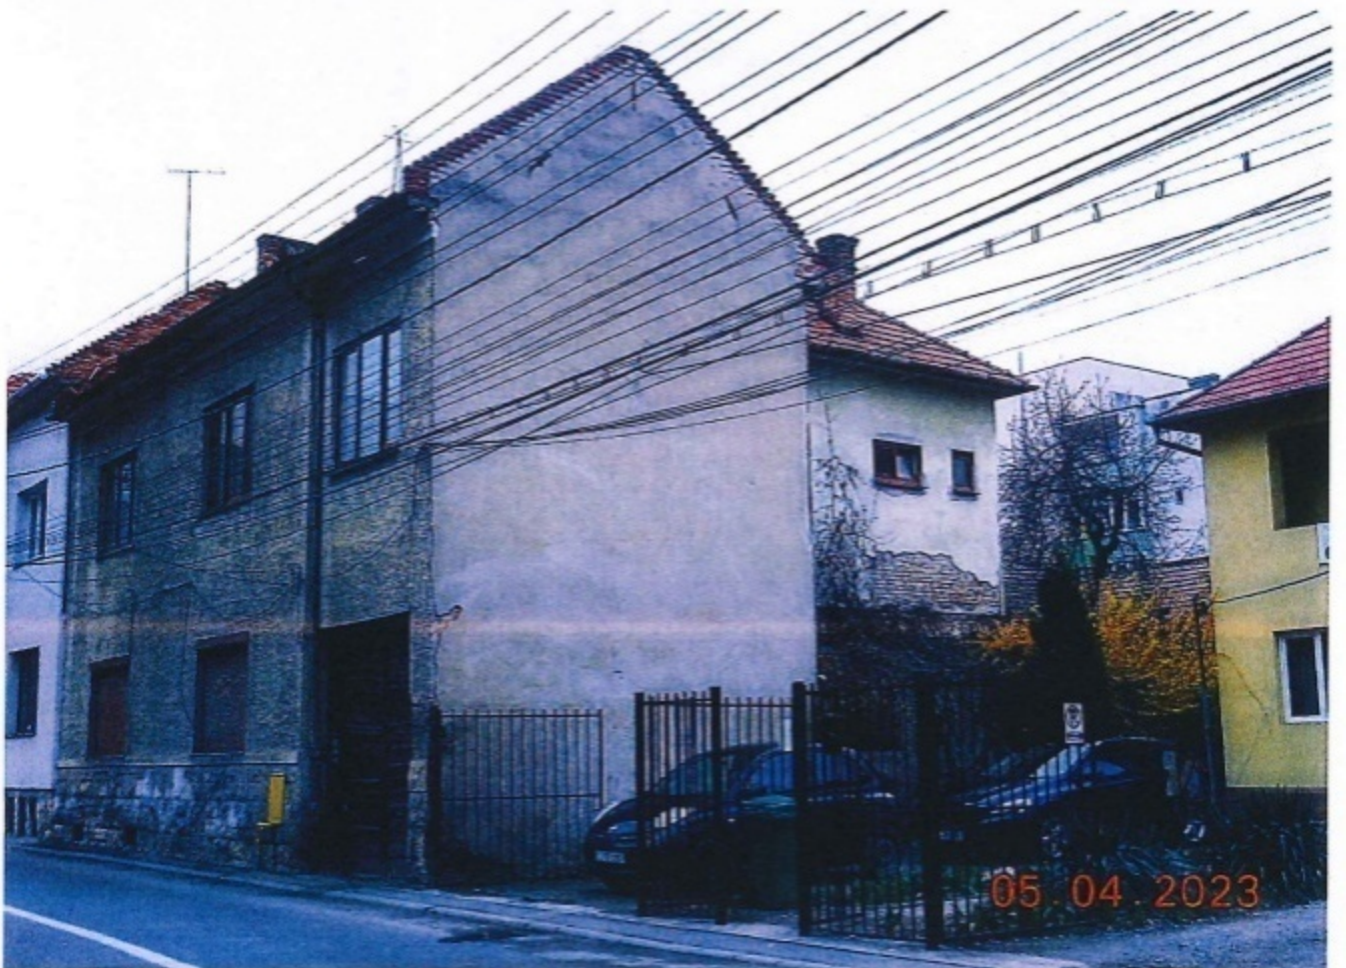
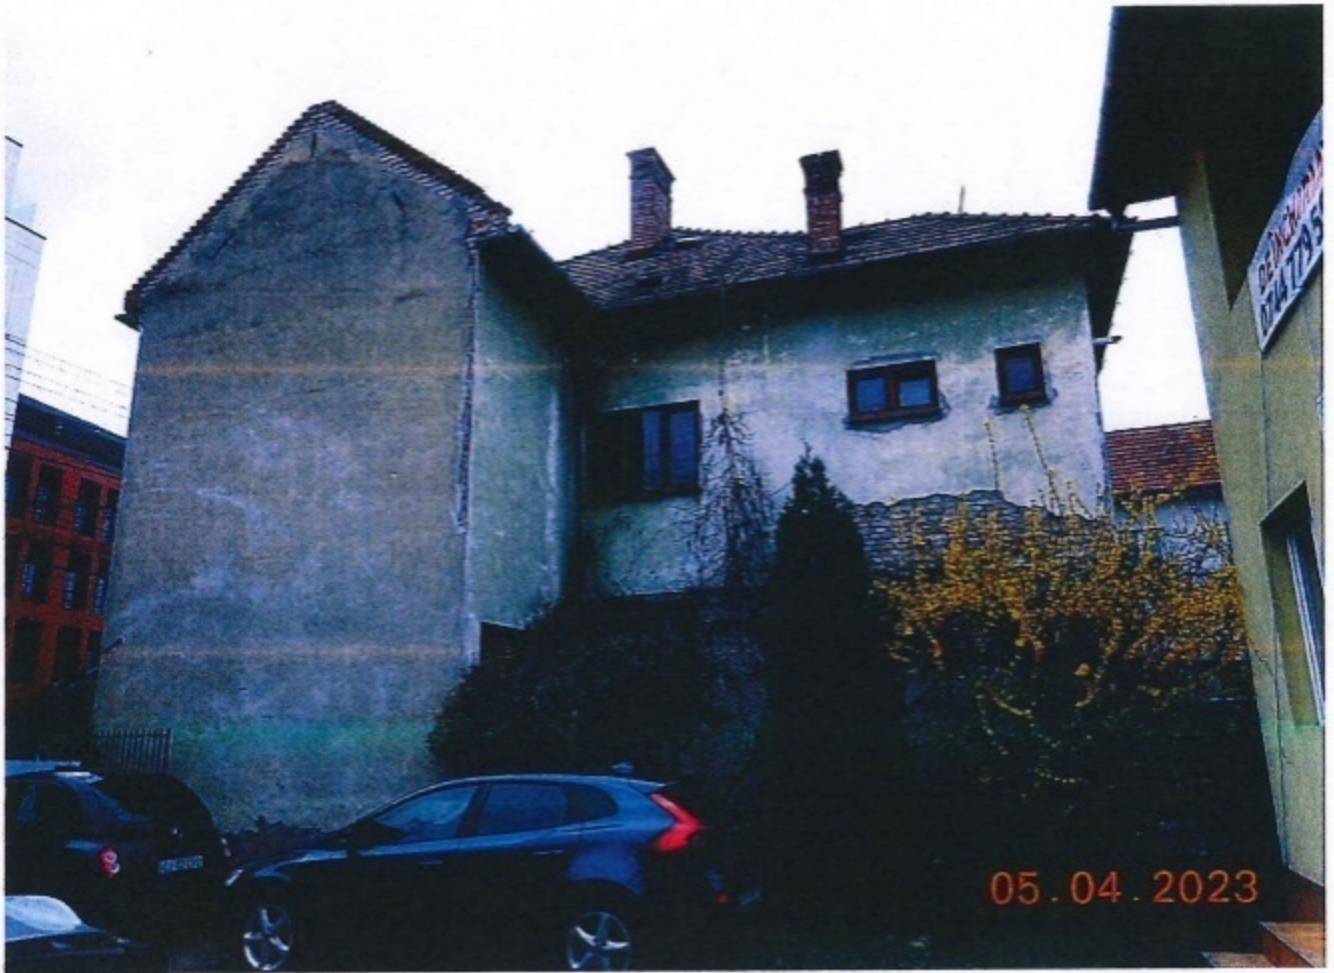
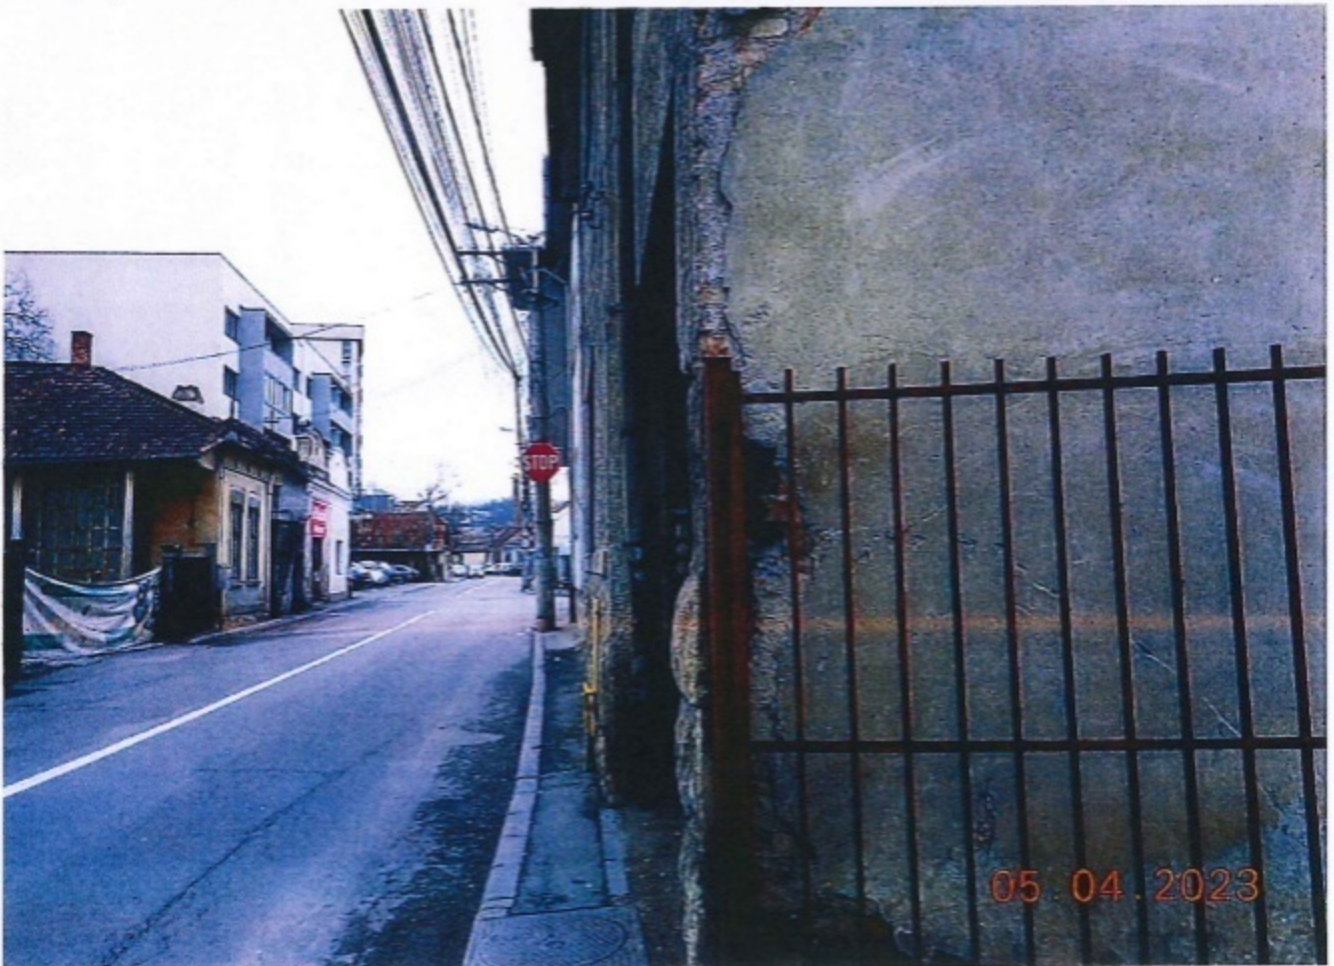
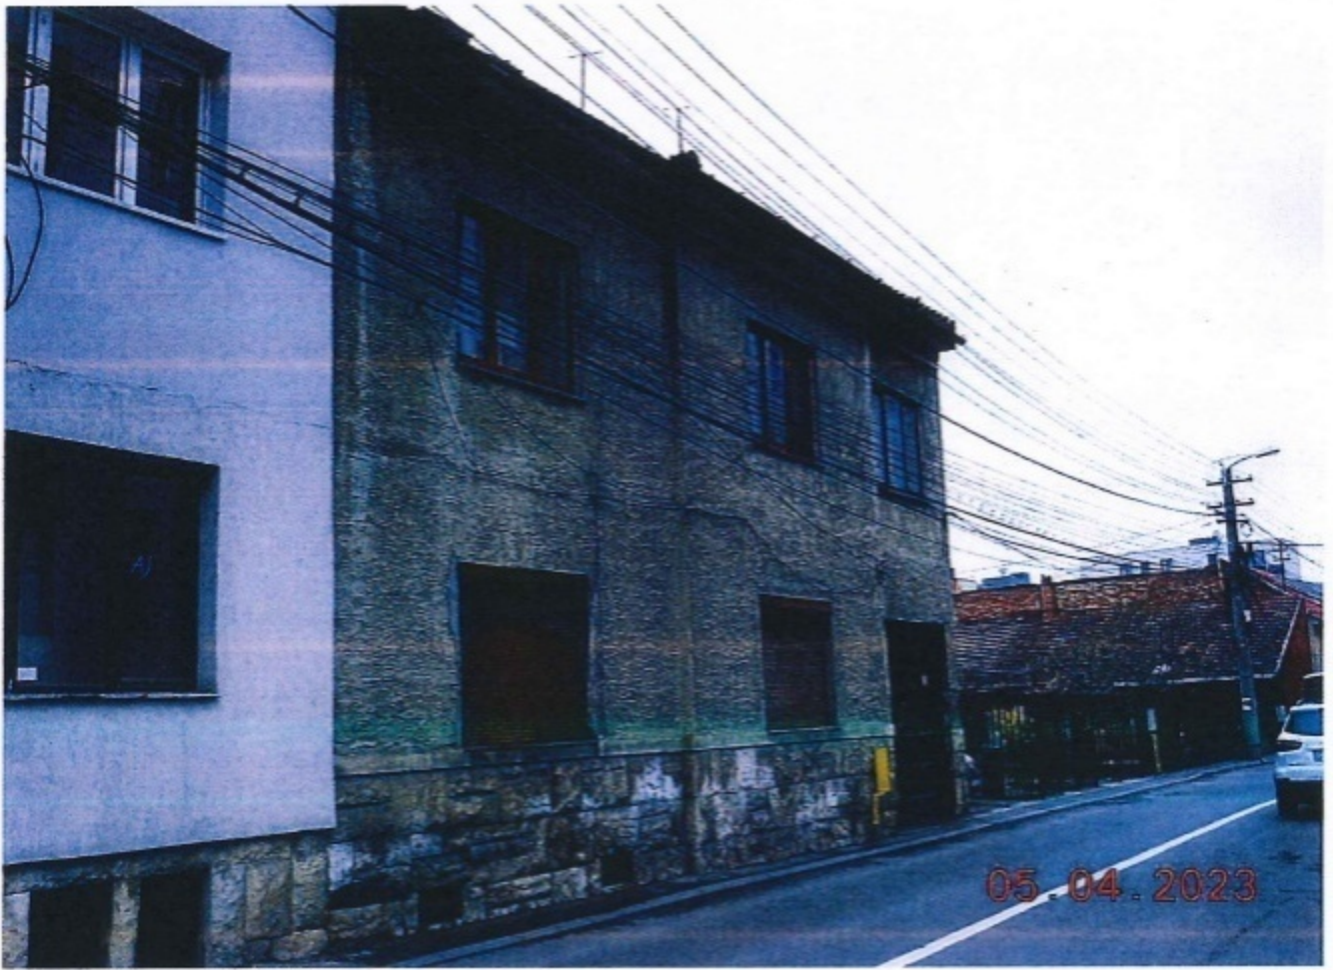
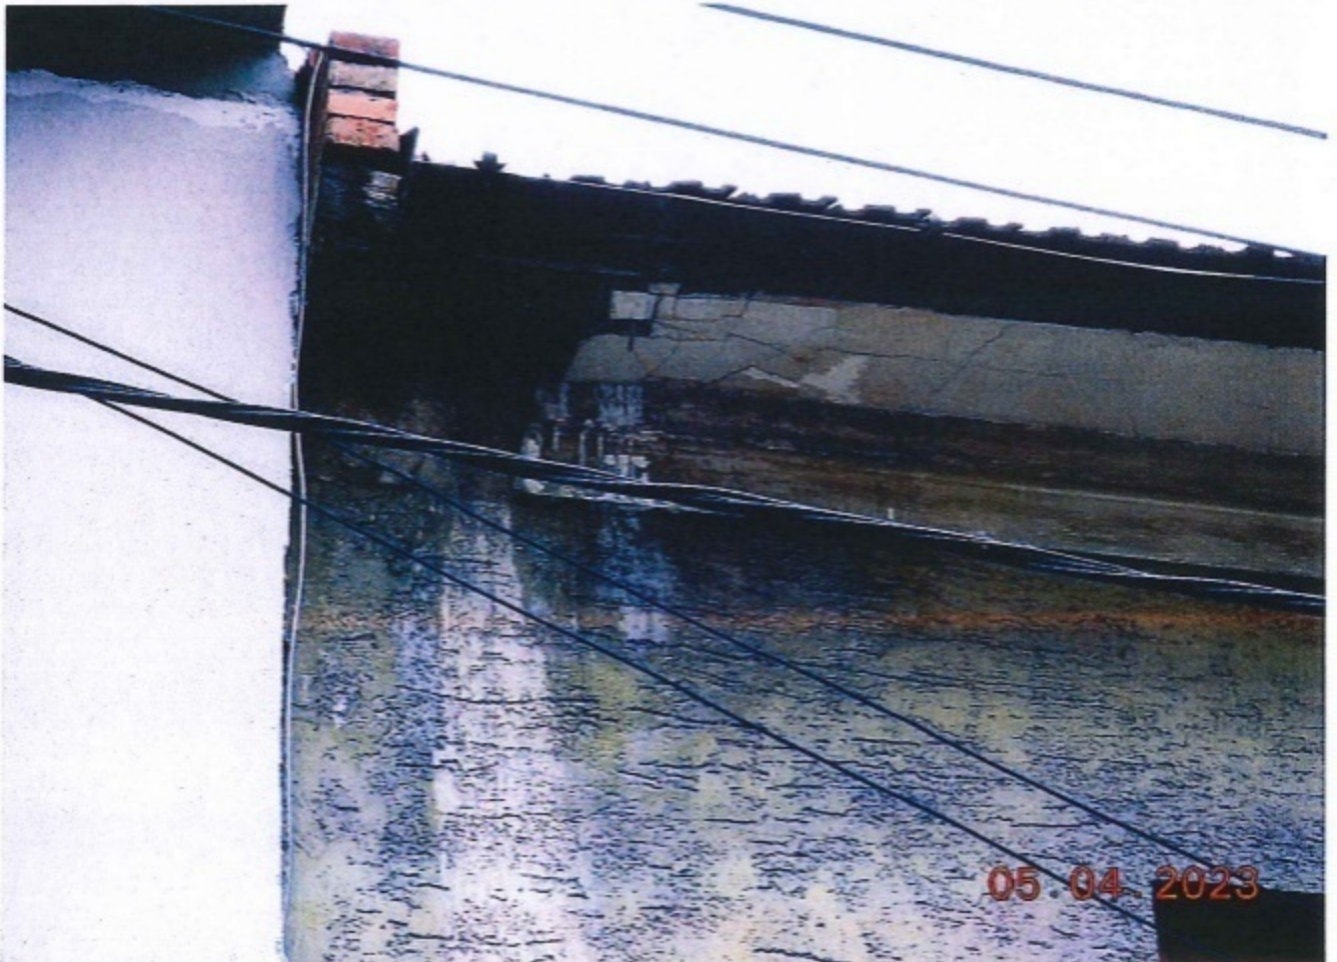
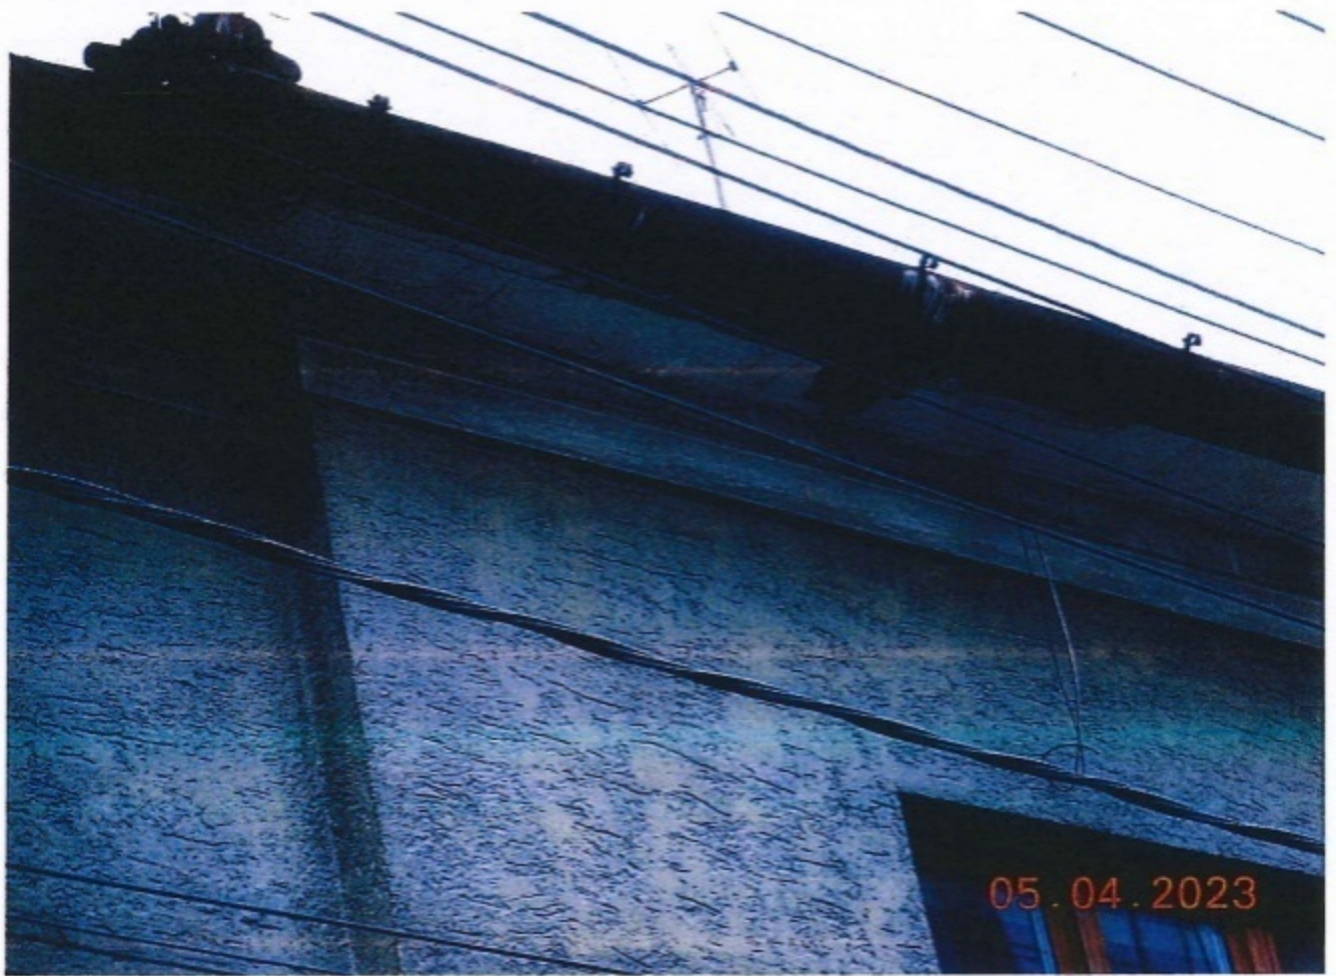
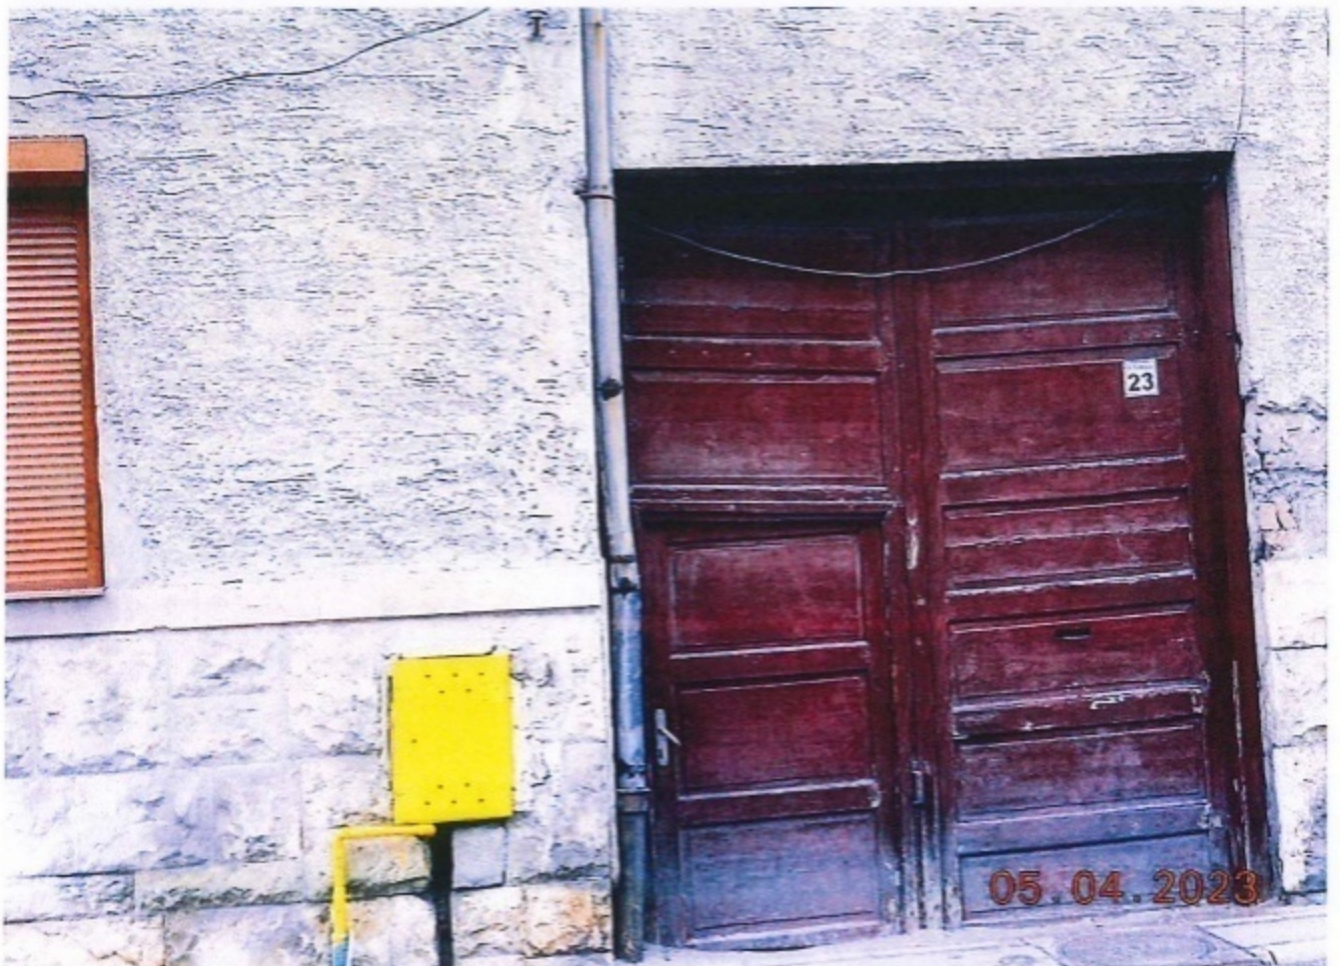
Anexă: schițe foto

Prezintă degradări:

- minore la: cornișă, șarpantă, jgeaburi și burlane, tencuială, tâmplărie, elemente decorative, împrejmuiiri anexe
- medii la: învelitoare, pereți/balcoane
- majore la: zugăveală

Emiterea somației pentru efectuarea lucrărilor de întreținere necesare, până la data de 30 noiembrie a anului în curs.
