privind aprobarea Documentației tehnico-economice și a indicatorilor tehnico-economici pentru  
obiectivul de investiții

**Consolidare zonă supusă alunecării str. Uliului nr. 90 din Municipiul Cluj-Napoca – în regim de  
urgență**

### **DOCUMENTAȚIE DE AVIZARE A LUCRĂRILOR DE INTERVENȚIE – D.A.L.I.**

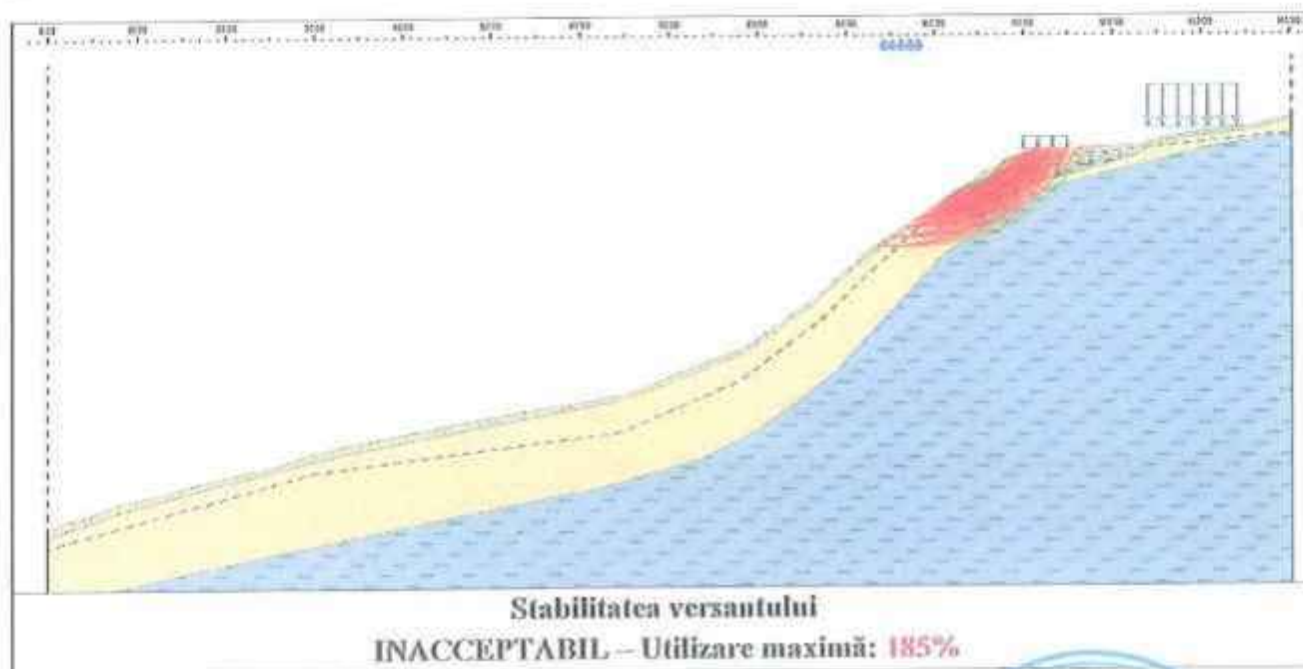
STABILITATE GENERALĂ – ZONA I VERSANT  
SECȚIUNEA I-I – GRUPAREA FUNDAMENTALĂ

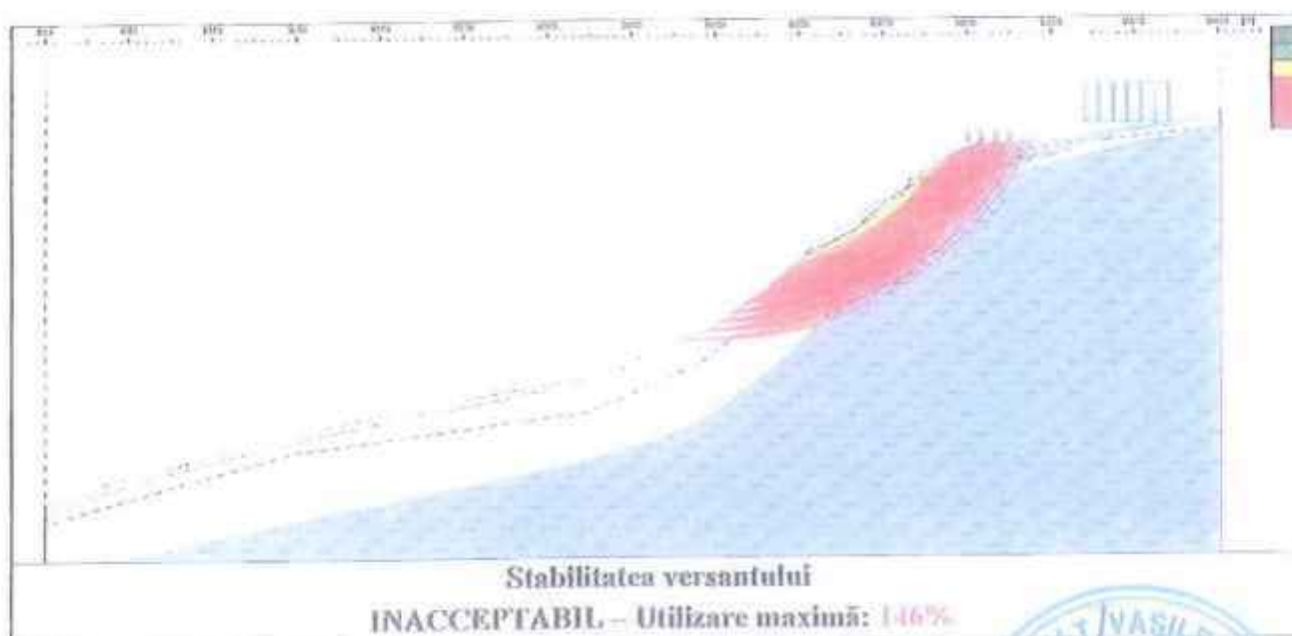
STABILITATE GENERALĂ – ZONA 2 VERSANT  
 SECȚIUNEA 1-1 – GRUPAREA FUNDAMENTALĂ

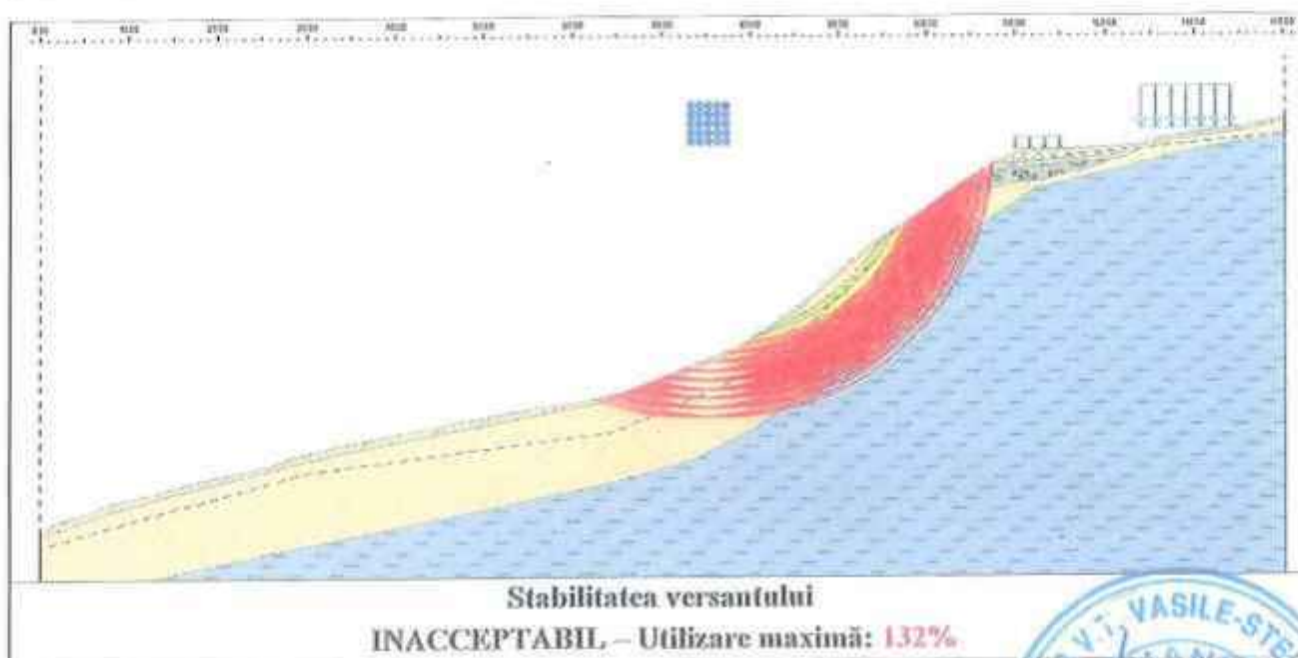
STABILITATE GENERALĂ – ZONA 3 VERSANT  
SECȚIUNEA I-I – GRUPAREA FUNDAMENTALĂ
