privind majorarea cu 500 % a impozitului pe clădiri începând cu anul 2019, pentru apartamentele nr. 1 și 2 din clădirea situată în Cluj-Napoca, B-dul 21 Decembrie 1989 nr. 88, ca urmare a constatării stării tehnice de clădire neîngrijită

NOTĂ DE CONSTATARE

FIȘĂ DE EVALUARE A IMOBILELOR CLĂDIRI DIN MUNICIPIUL
 CLUJ-NAPOCA

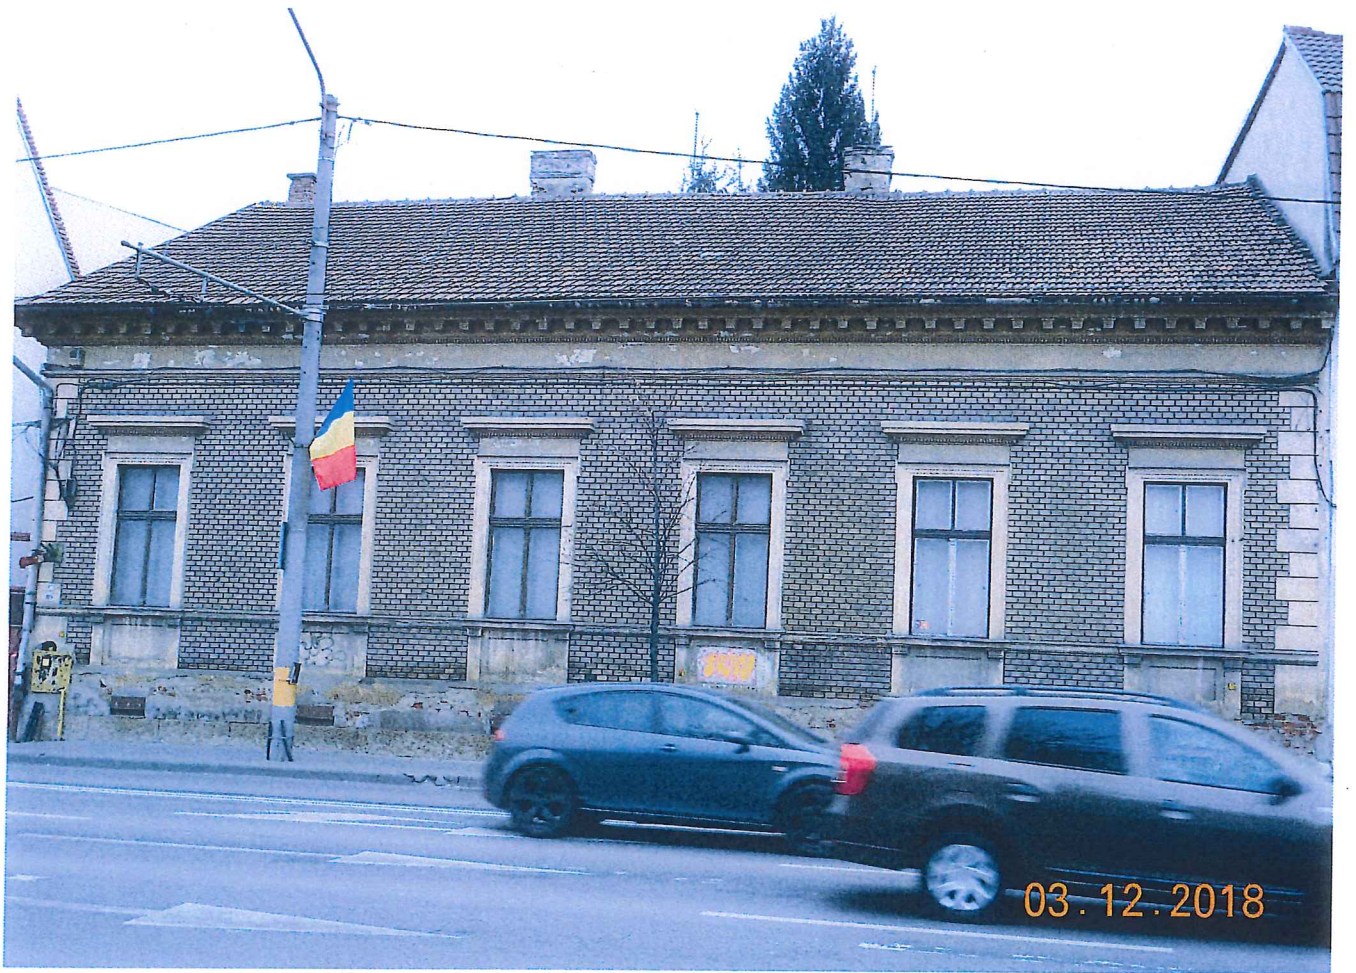
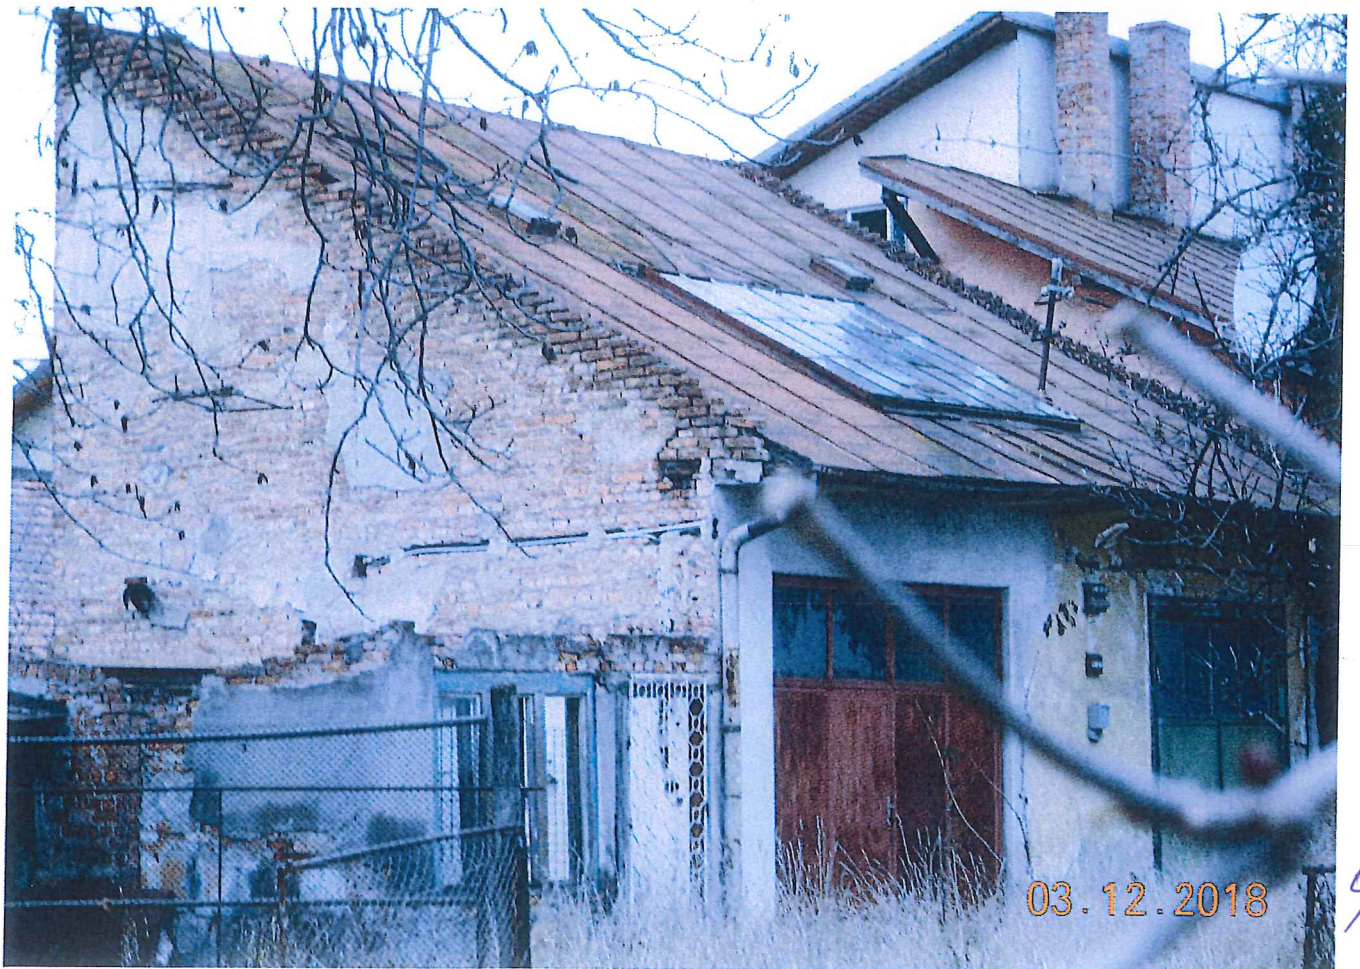
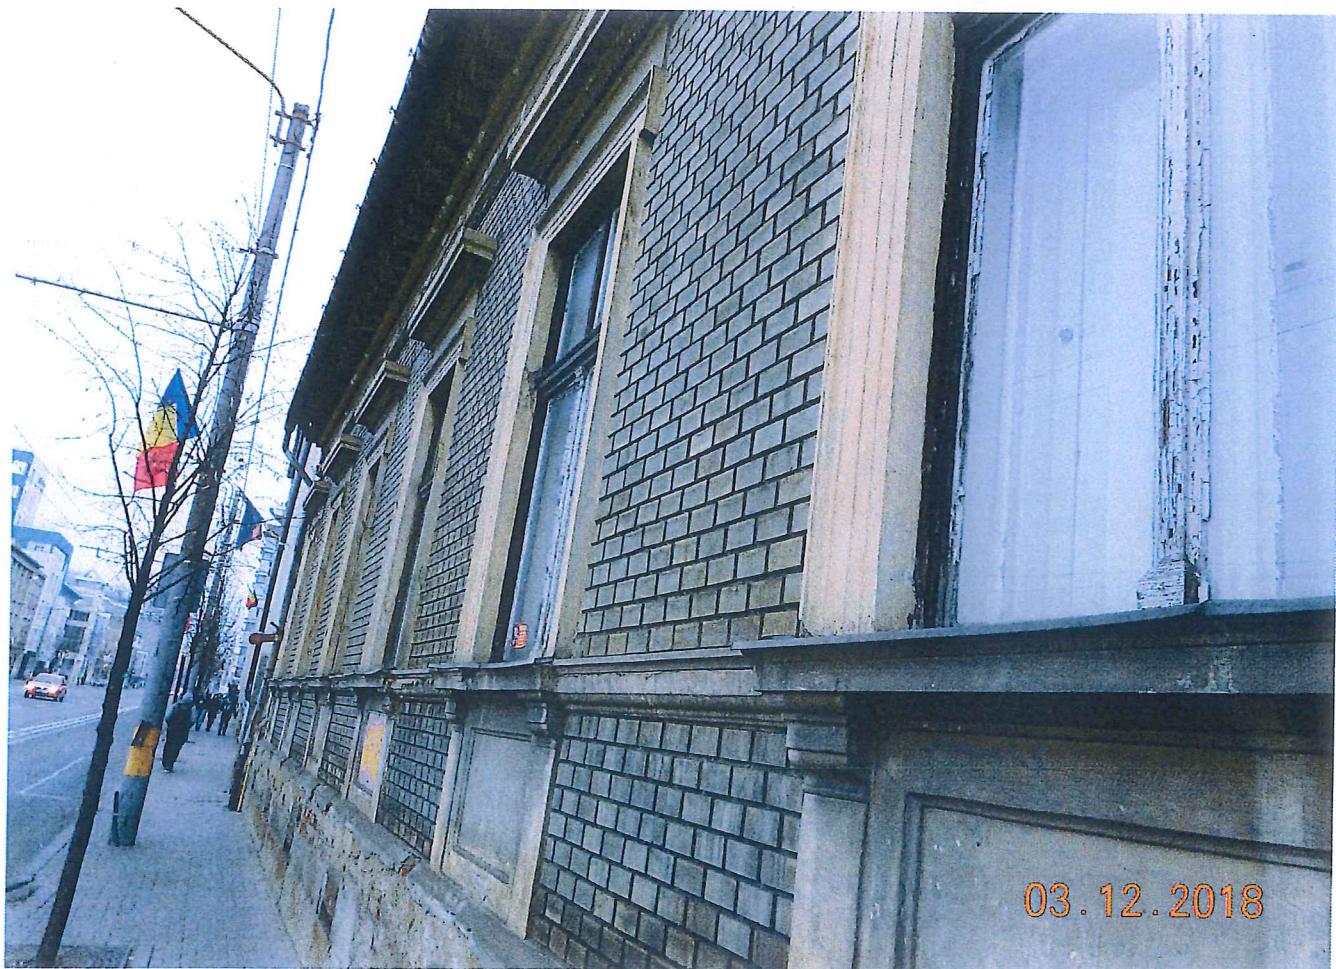
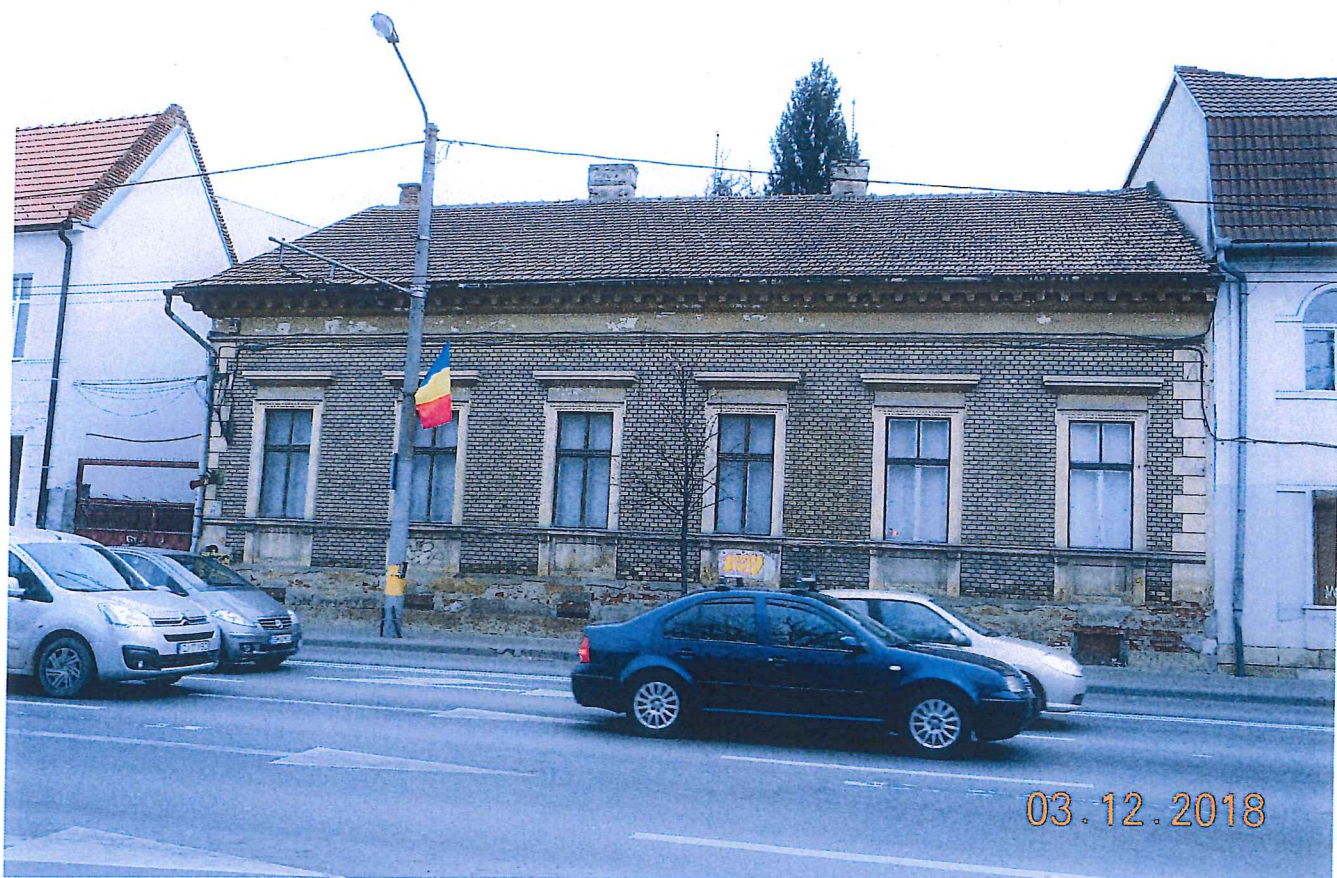
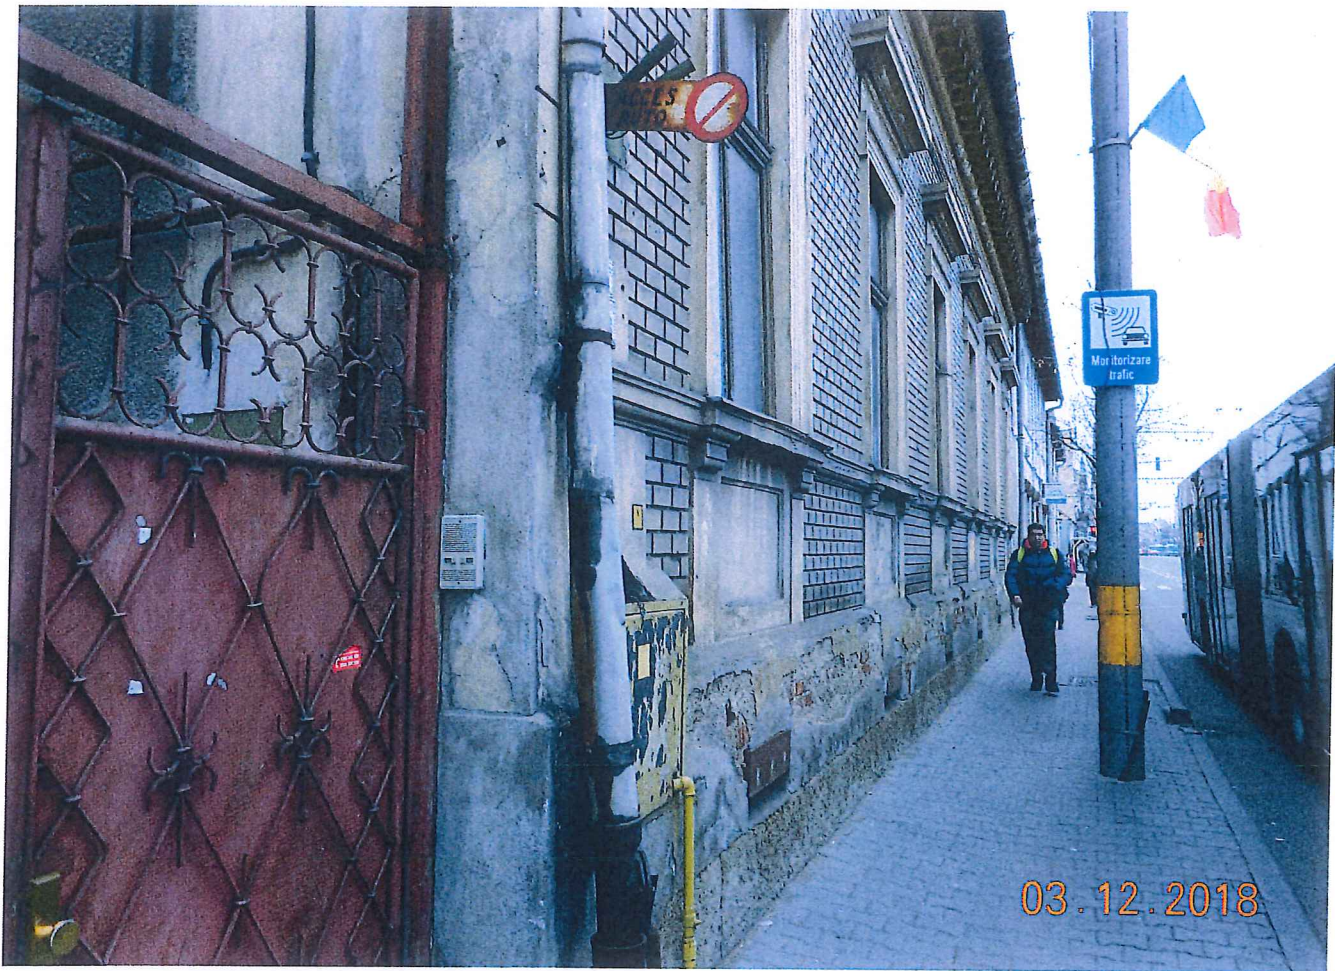
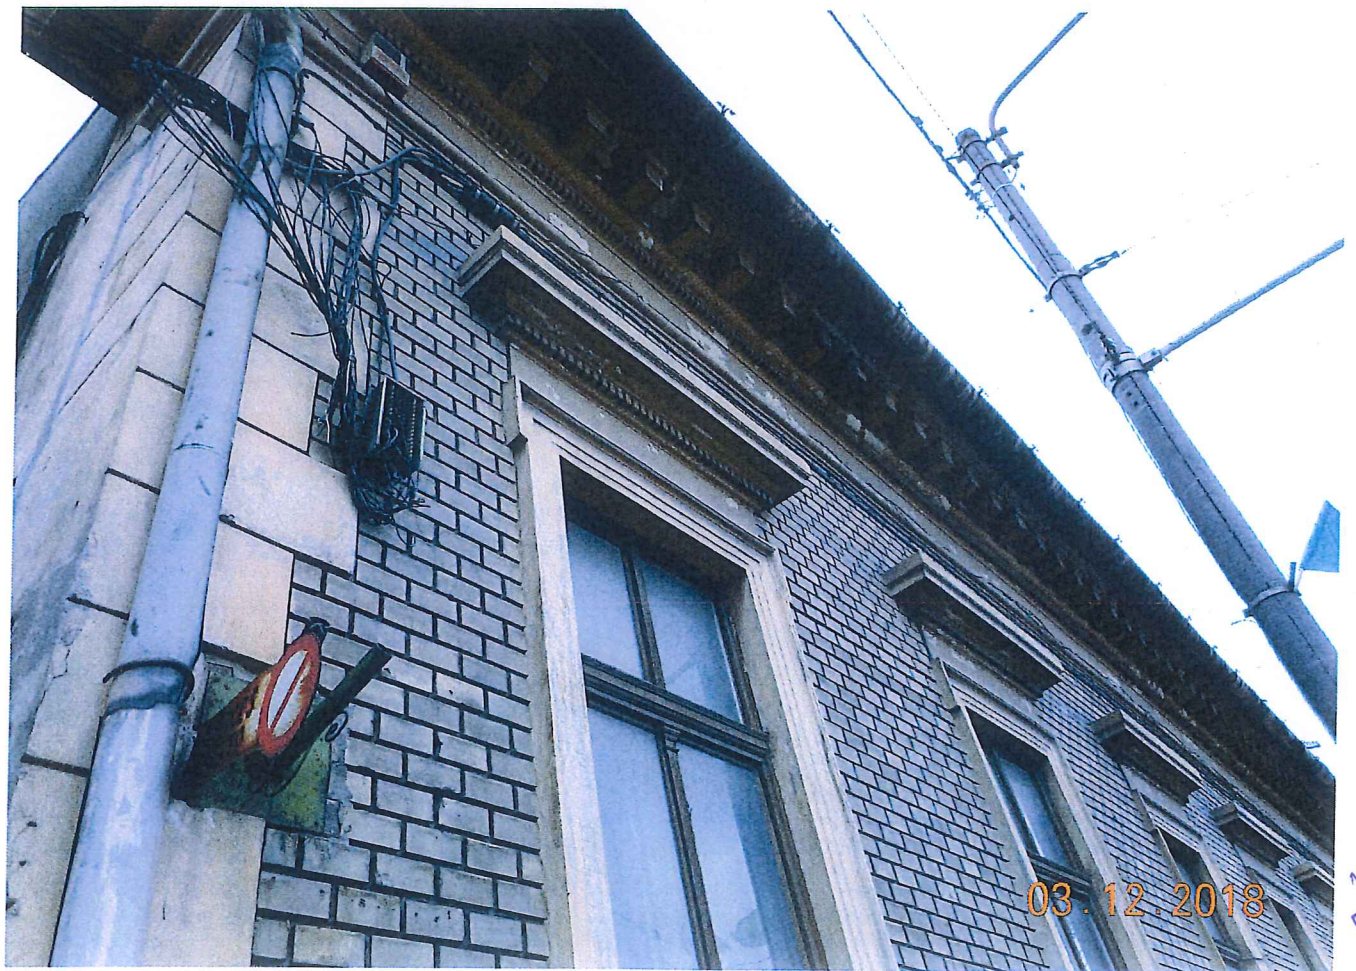
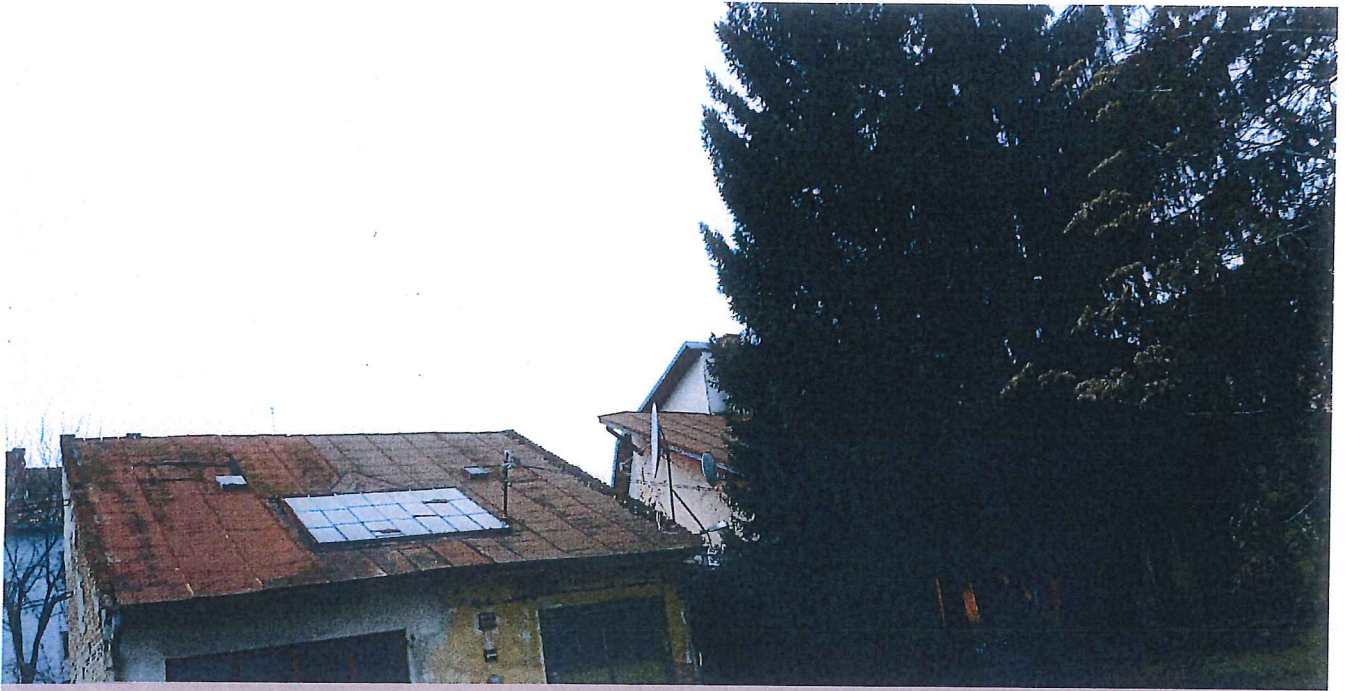
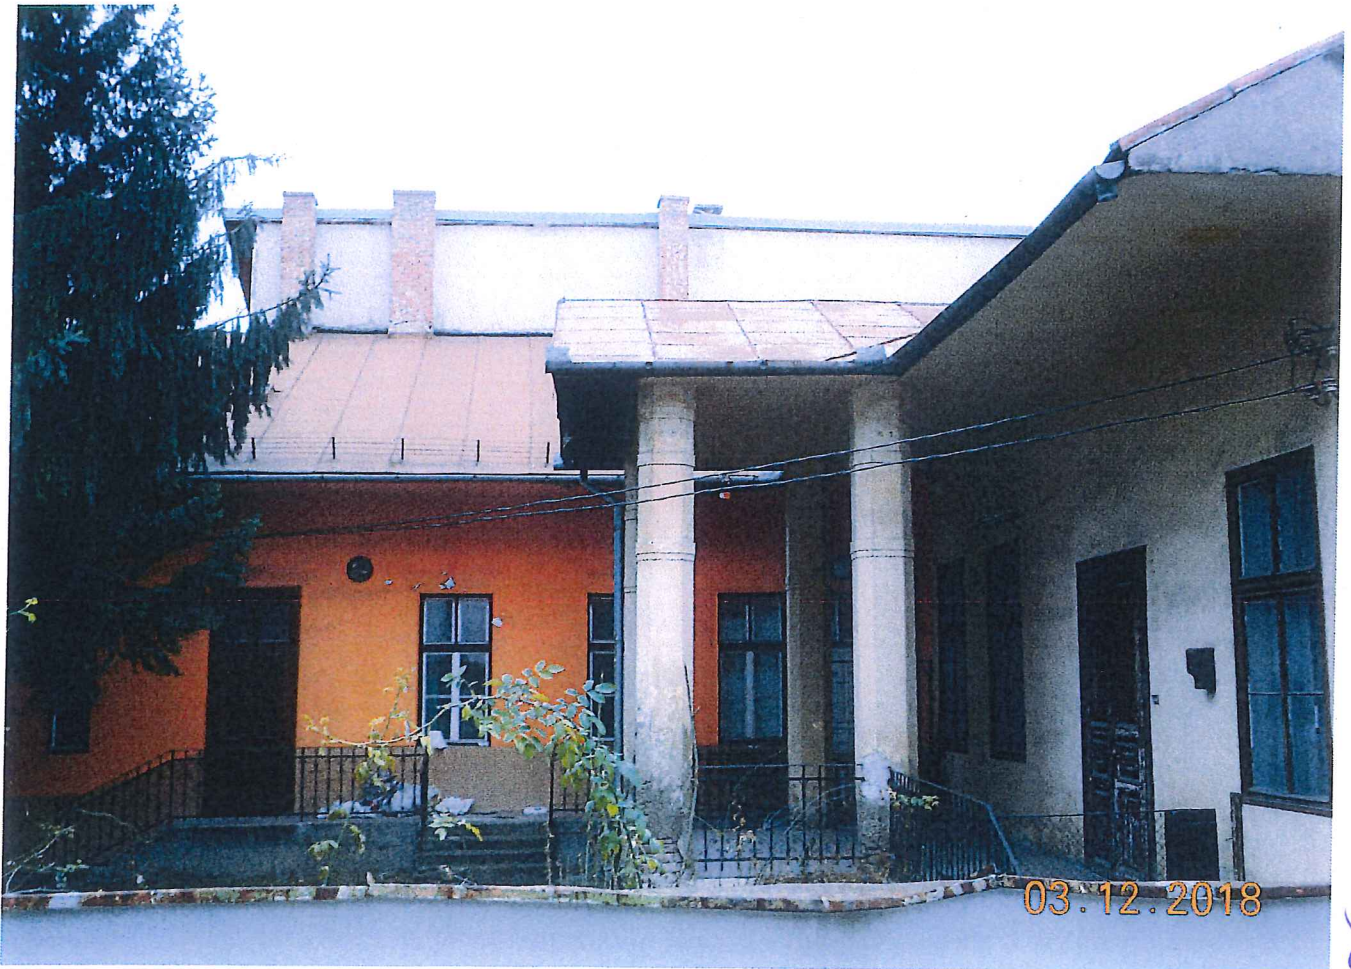
Anexă:Schiță foto

Situație neschimbată față de evaluarea înscrisă în Nota de constatare nr. 106/26.04.2018.
