HOTĂRÂRE

privind majorarea cu 500 % a impozitului pe clădiri începând cu anul 2019, pentru clădirea situată în Cluj-Napoca, str. Albert Einstein nr. 4A, proprietatea lui Mureșan Aurel Viorel și Mureșan Corina, ca urmare a constatării stării tehnice de clădire neîngrijită

NOTĂ DE CONSTATARE

FIȘĂ DE EVALUARE A IMOBILELOR CLĂDIRI DIN MUNICIPIUL
 CLUJ-NAPOCA

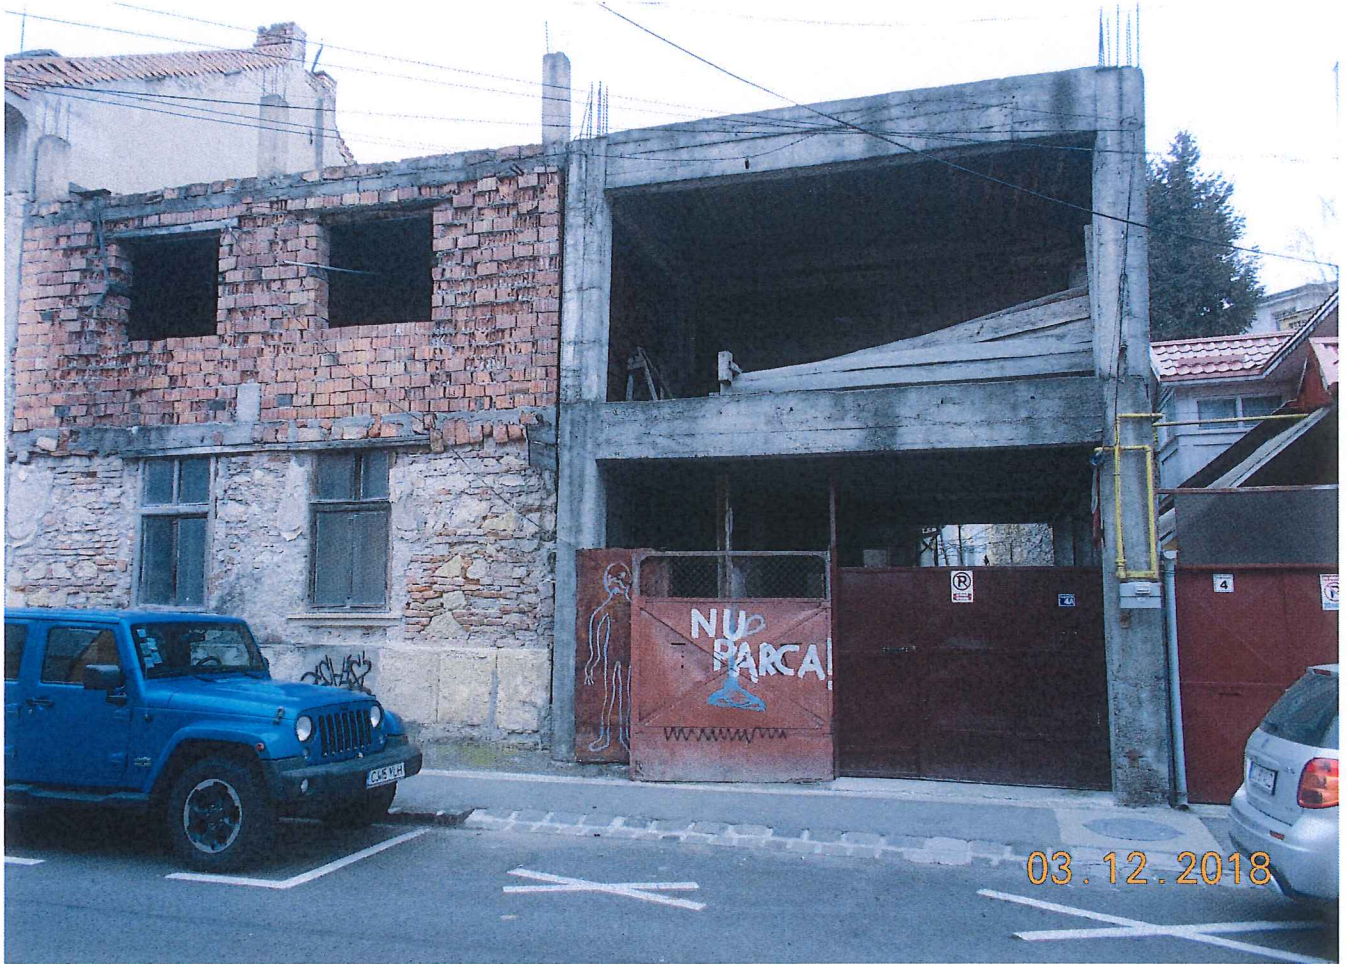
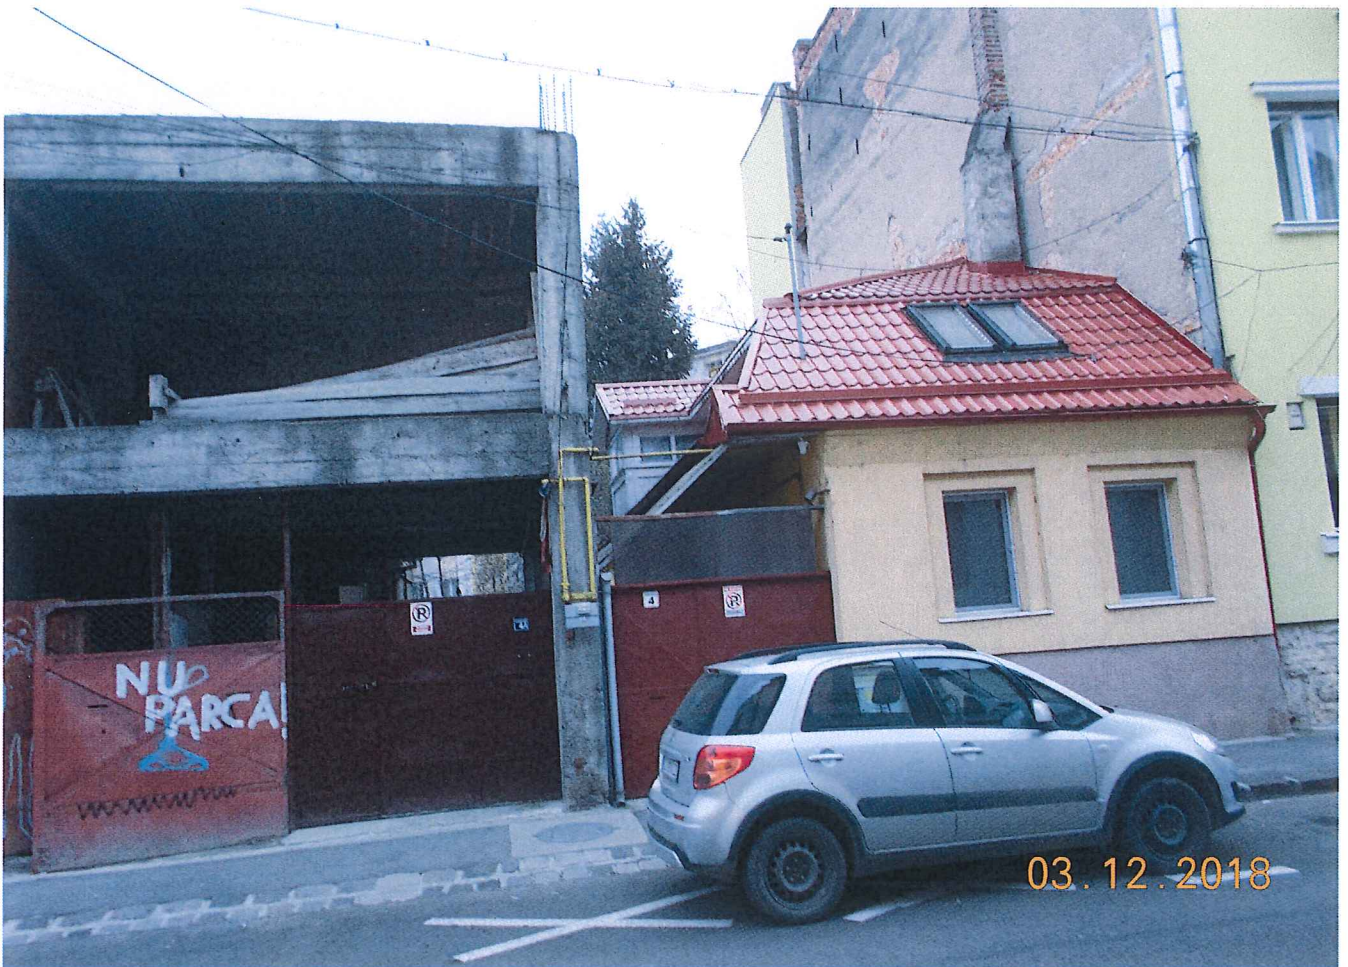
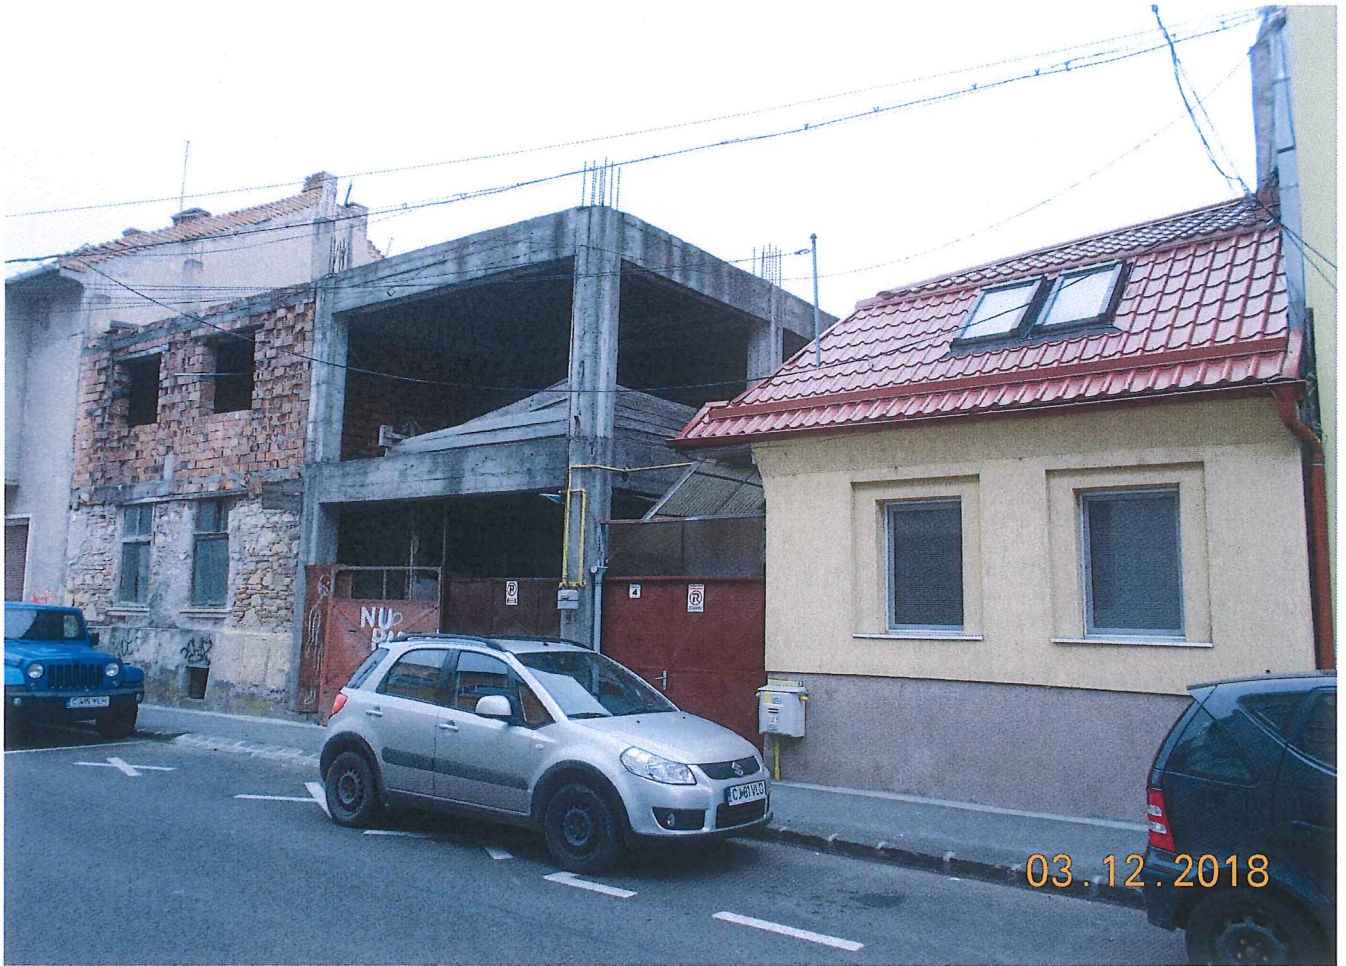
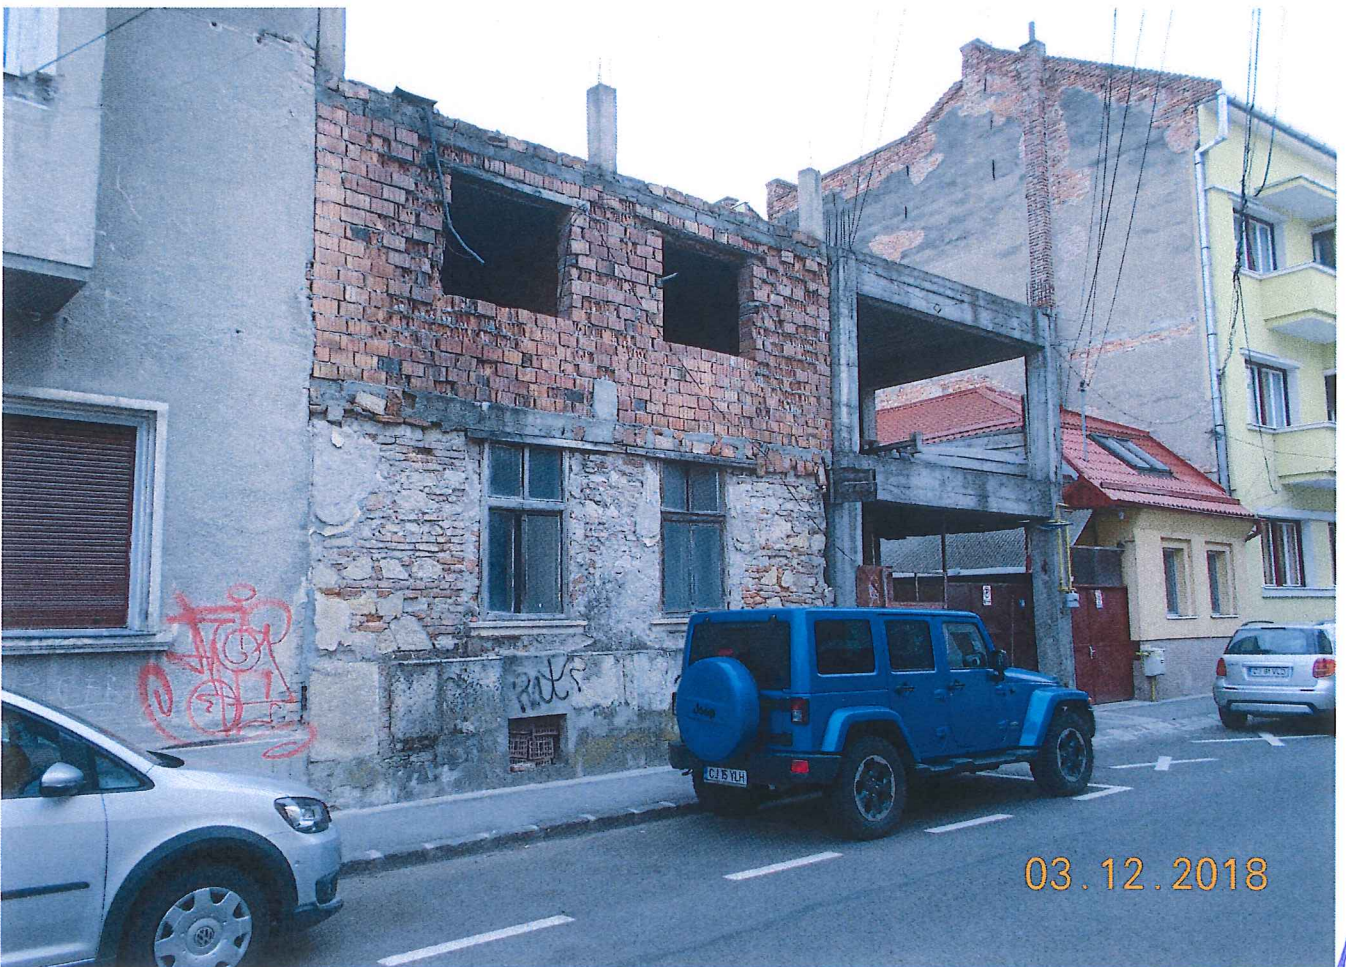
Einstein 4A

Situația neschimbată față de evaluarea înscrisă în Nota de constatare nr. 12/16.04.2018.

NOTA: A fost EVALUATA CLASAREA de la nr.4
Clădirea de la nr.4 este în stare bună
Curtea imobilului este comună

PUNCTAJ EVALUARE <u>38</u>	PUNCTAJ REFERINȚĂ <u>100</u>	PUNCTAJ PROCENTUAL <u>38</u>	STAREA TEHNICA <u>NESATISFACTOARE</u>
PUNCTAJ REEVALUARE <u>38</u>	PUNCTAJ REFERINȚĂ <u>100</u>	PUNCTAJ PROCENTUAL <u>38</u>	STAREA TEHNICA <u>NESATISFACTOARE</u>

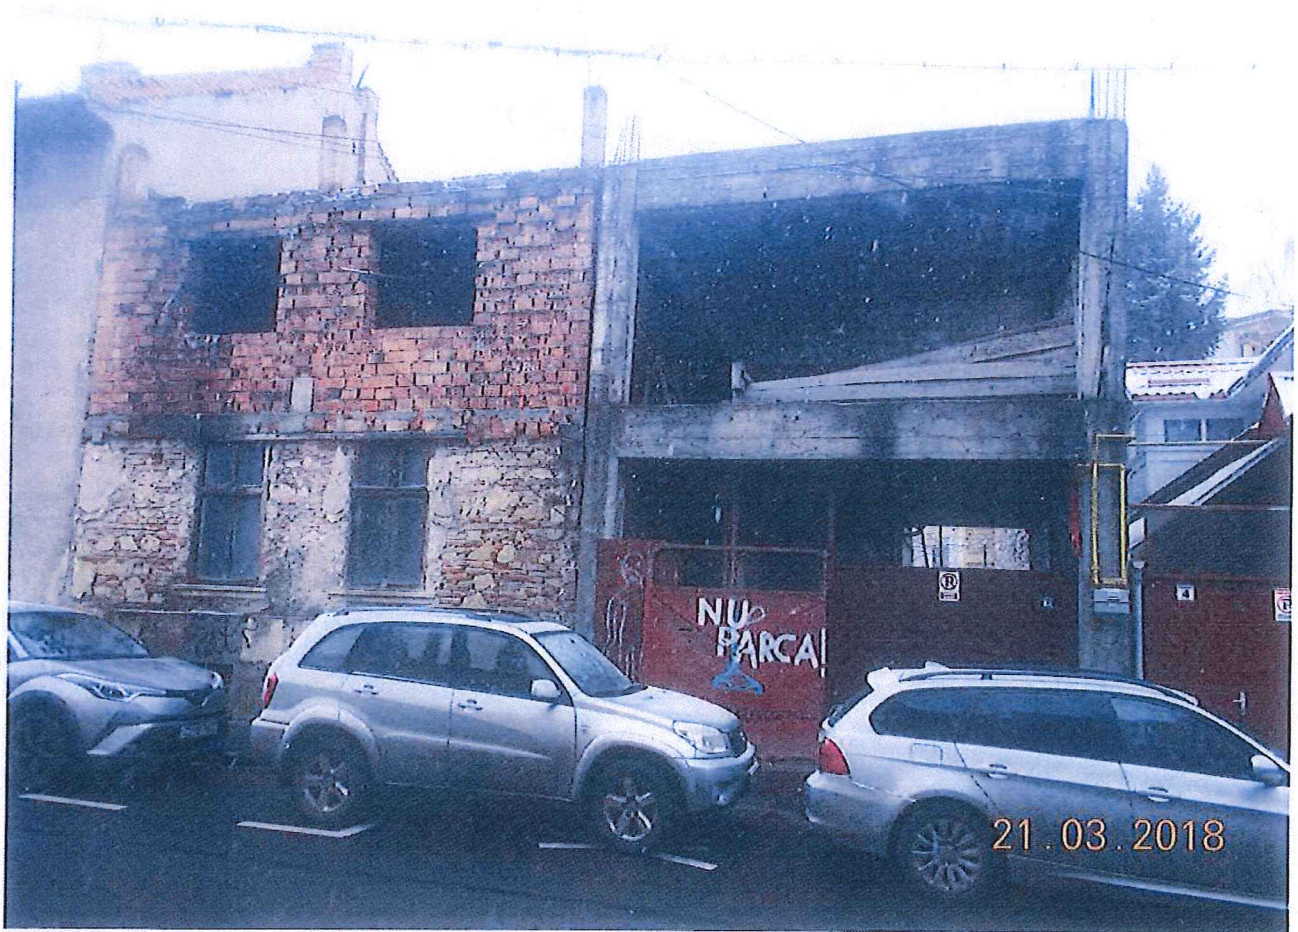
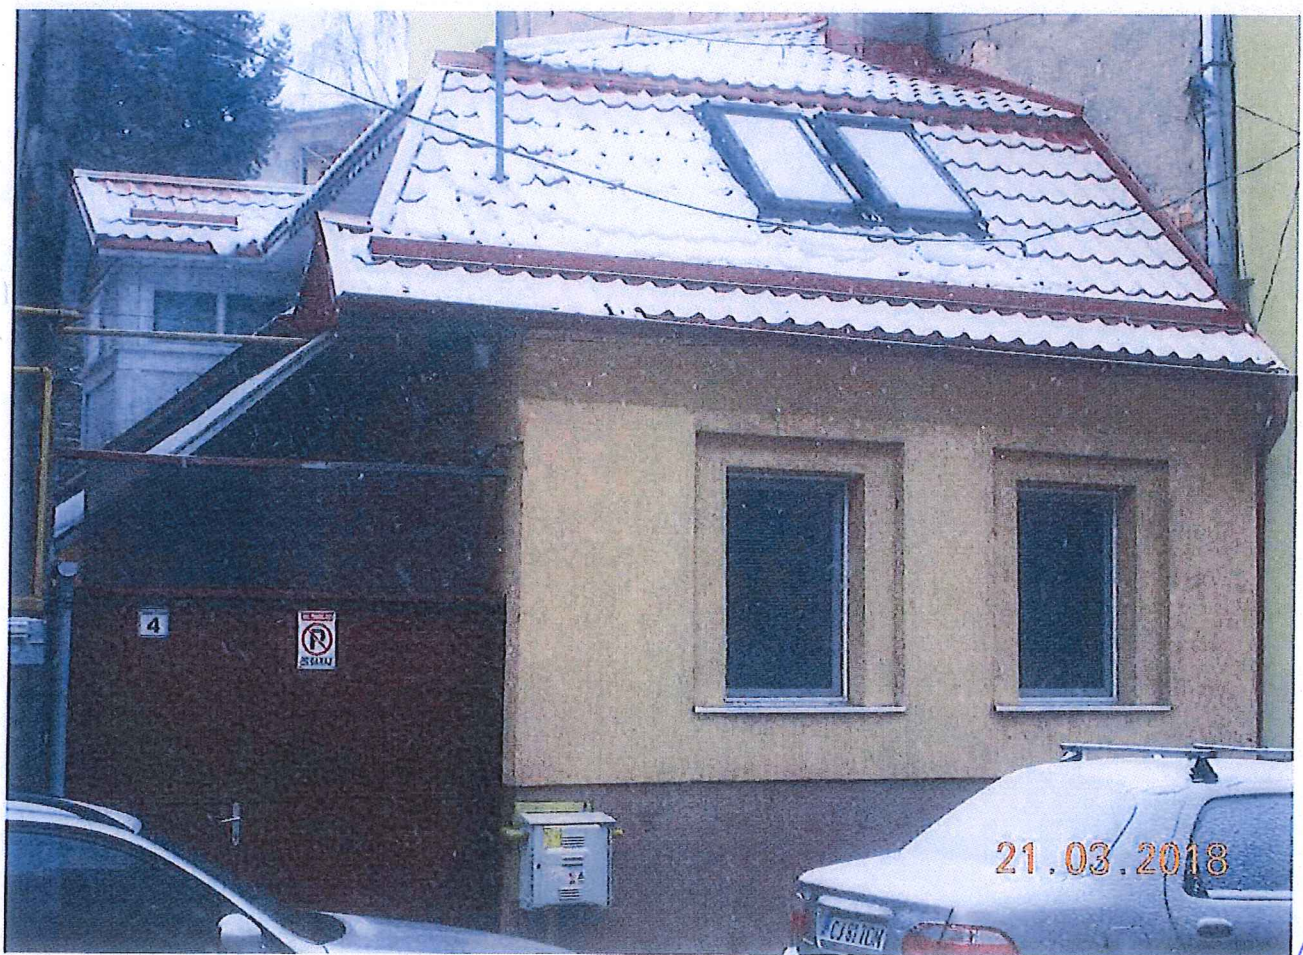
A. Ciusteu nr 4.

Imobilul prezentat din două corpuri de clădire Corpul cu Nr. 4 este în stare foarte bună. Corpul de Nr. 4A corpul din două apartamente. Apartamentul din Cluj este în stare bună. Apartamentul de la strada a fost extins în etajul cu mai multe din în zona în care nu a fost finalizat acest apartament este în stare avansată de deproclare.

Emiterea somației pentru efectuarea lucrărilor de întreținere/îngrijire necesare, până la data de 30 noiembrie a anului în curs.
