HOTĂRÂRE

privind majorarea cu 500 % a impozitului pe clădiri începând cu anul 2019, pentru clădirea situată în Cluj-Napoca, str. Albert Einstein nr. 3, proprietatea d-lui Rusu Radu-Ionuț și a d-nei Rusu Alexandra-Maria, ca urmare a constatării stării tehnice de clădire neîngrijită

NOTĂ DE CONSTATARE

**FIȘĂ DE EVALUARE A IMOBILELOR CLĂDIRI DIN MUNICIPIUL
 CLUJ-NAPOCA**

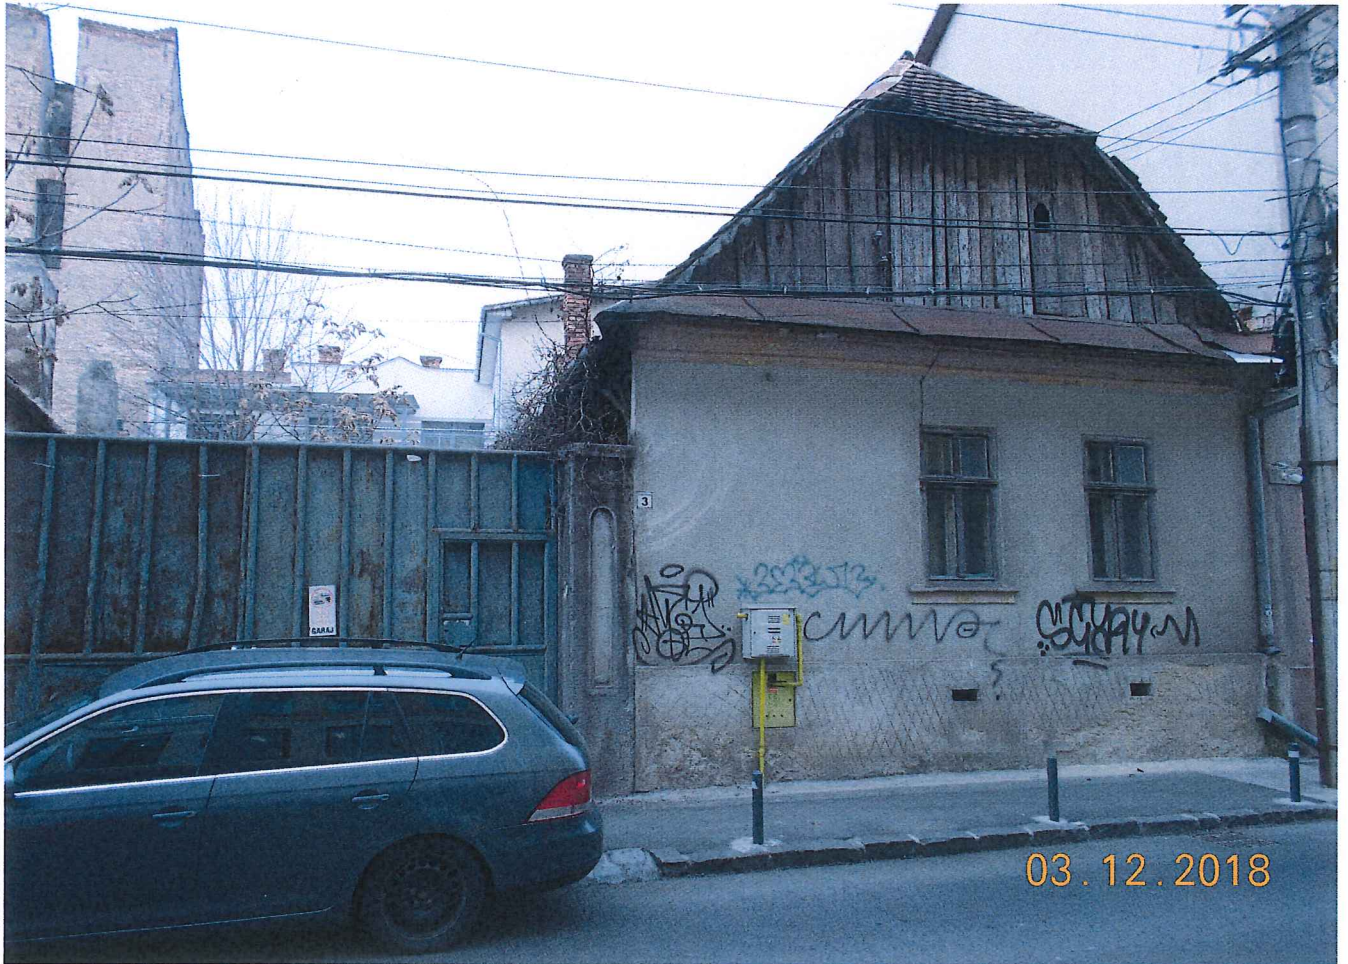
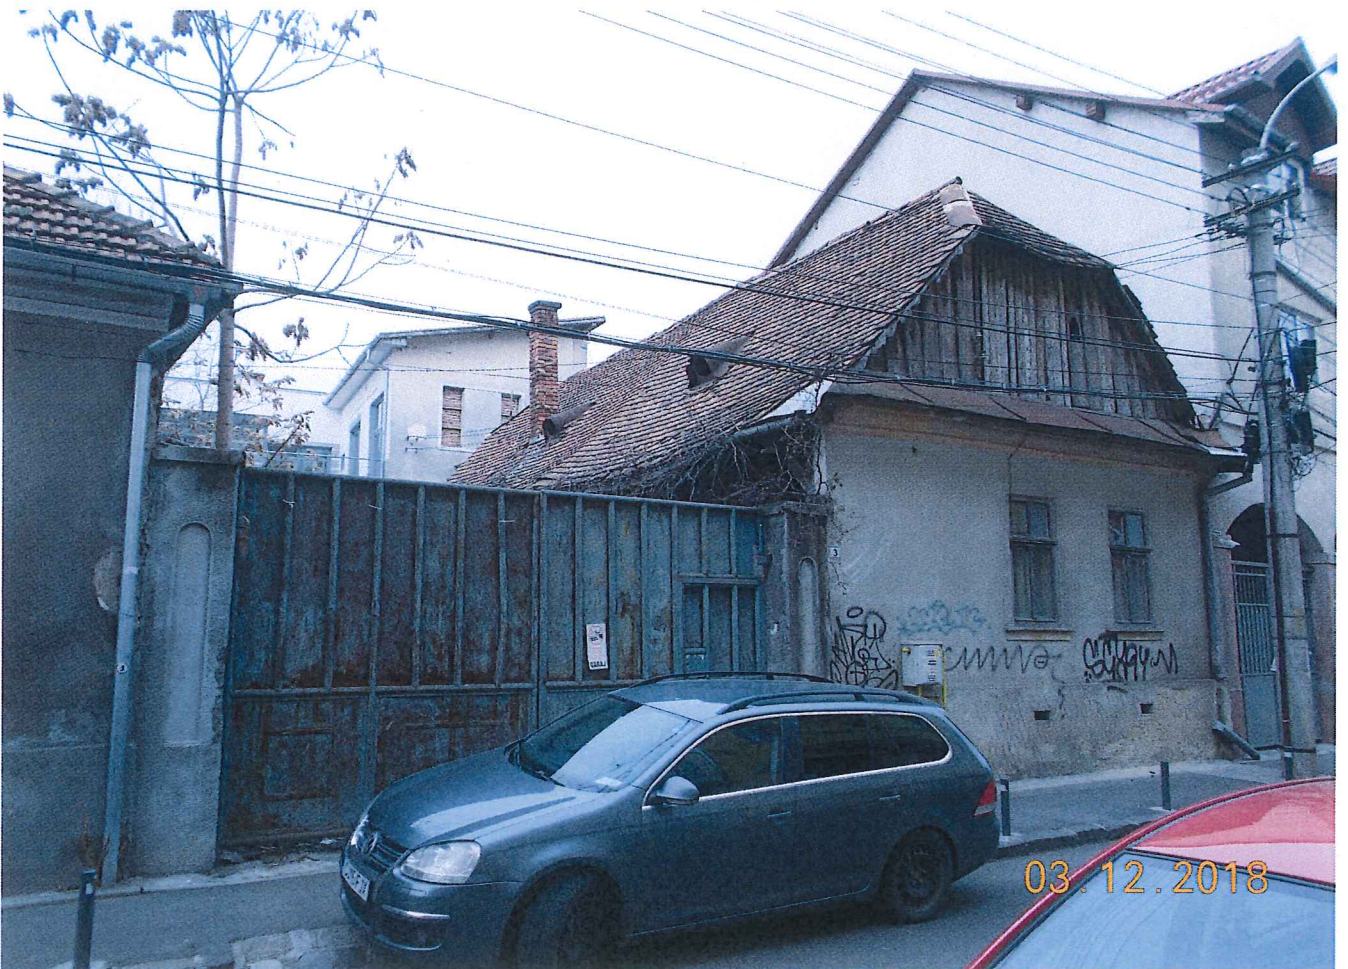
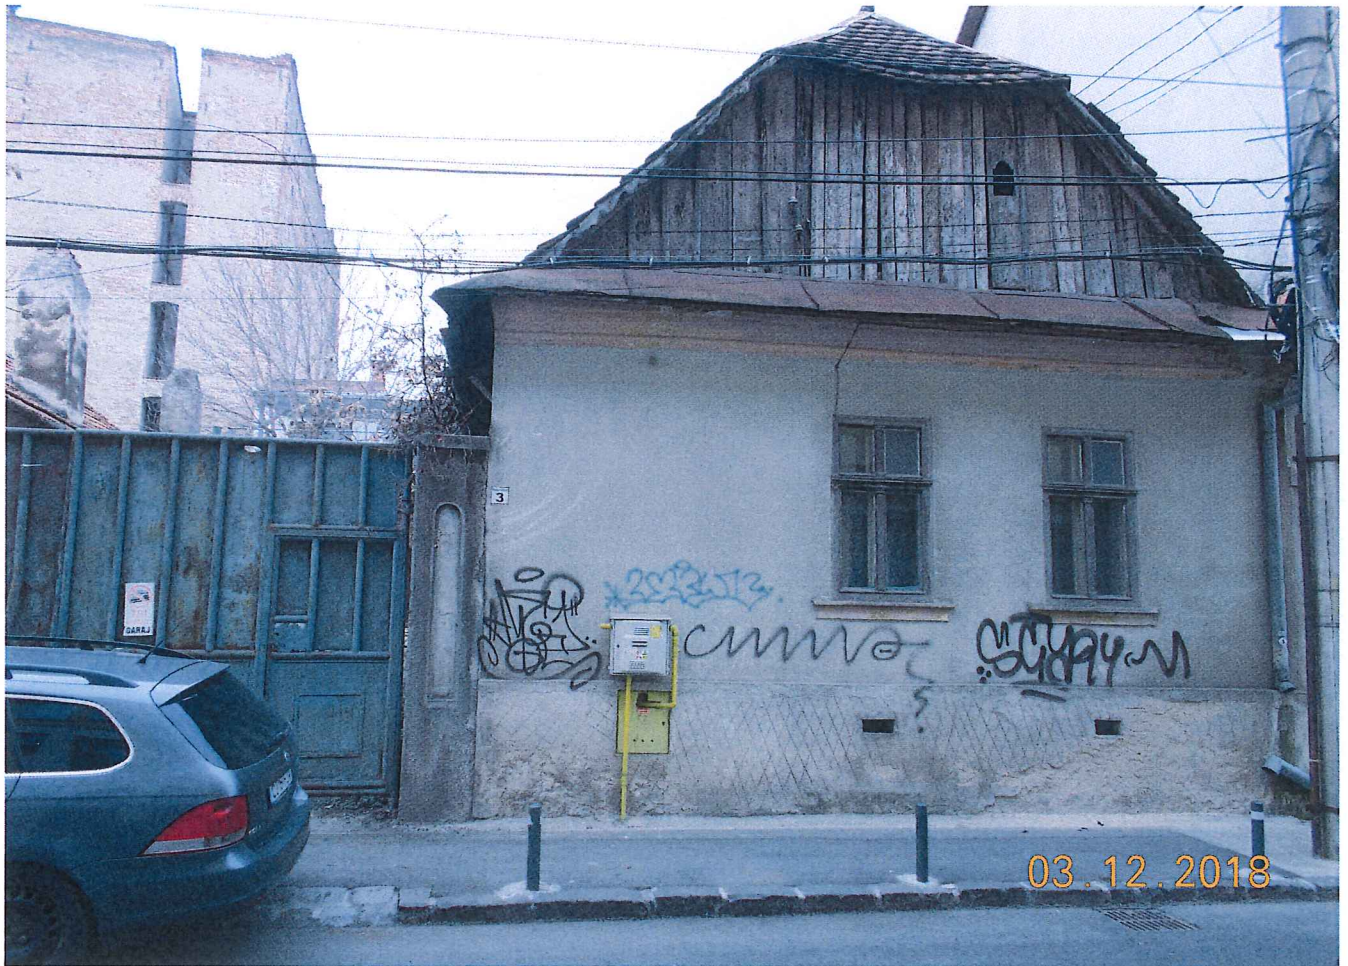
Einstern 3

Situația neschimbată față de evaluarea înscrisă în Nota de constatare nr. 11/16.04.2018.

NU S-A PUTUT INTRA IN CURTE
