HOTĂRÂRE

privind majorarea cu 500 % a impozitului pe clădiri începând cu anul 2020, pentru clădirea situată în Cluj-Napoca, str. Traian nr. 44-46, proprietatea SIFI CJ OFFICE SA, ca urmare a constatării stării tehnice de clădire neîngrijită

NOTĂ DE CONSTATARE

FIȘĂ DE EVALUARE A IMOBILELOR CLĂDIRI DIN MUNICIPIUL
 CLUJ-NAPOCA

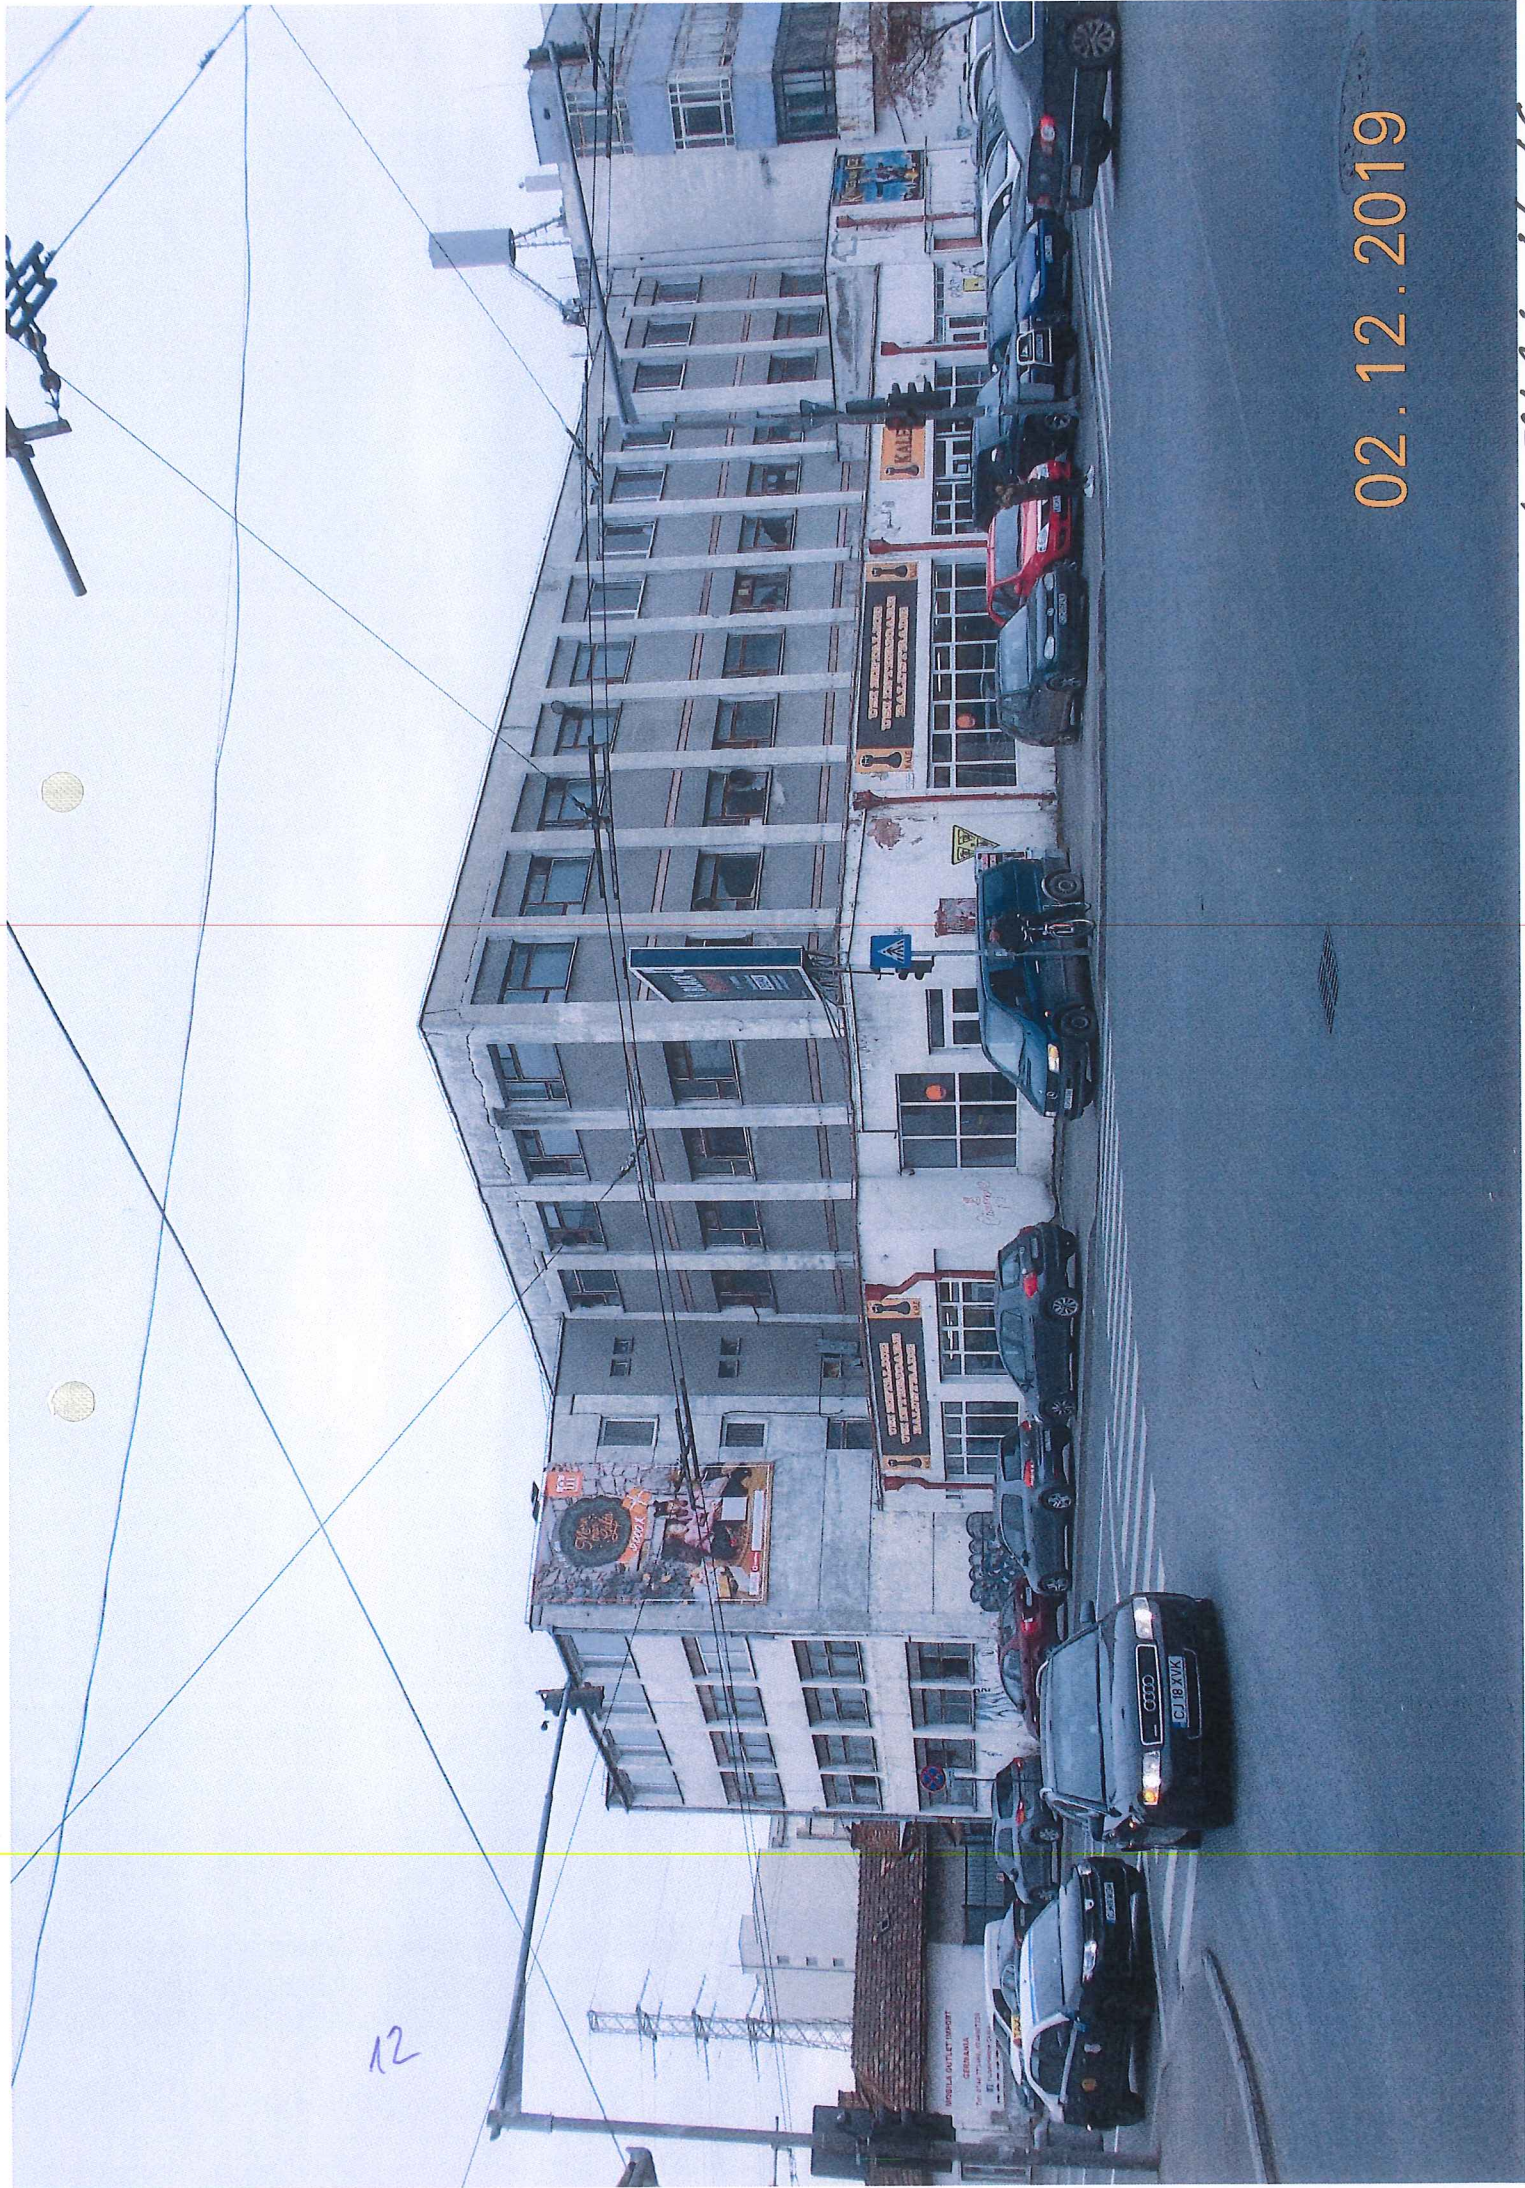
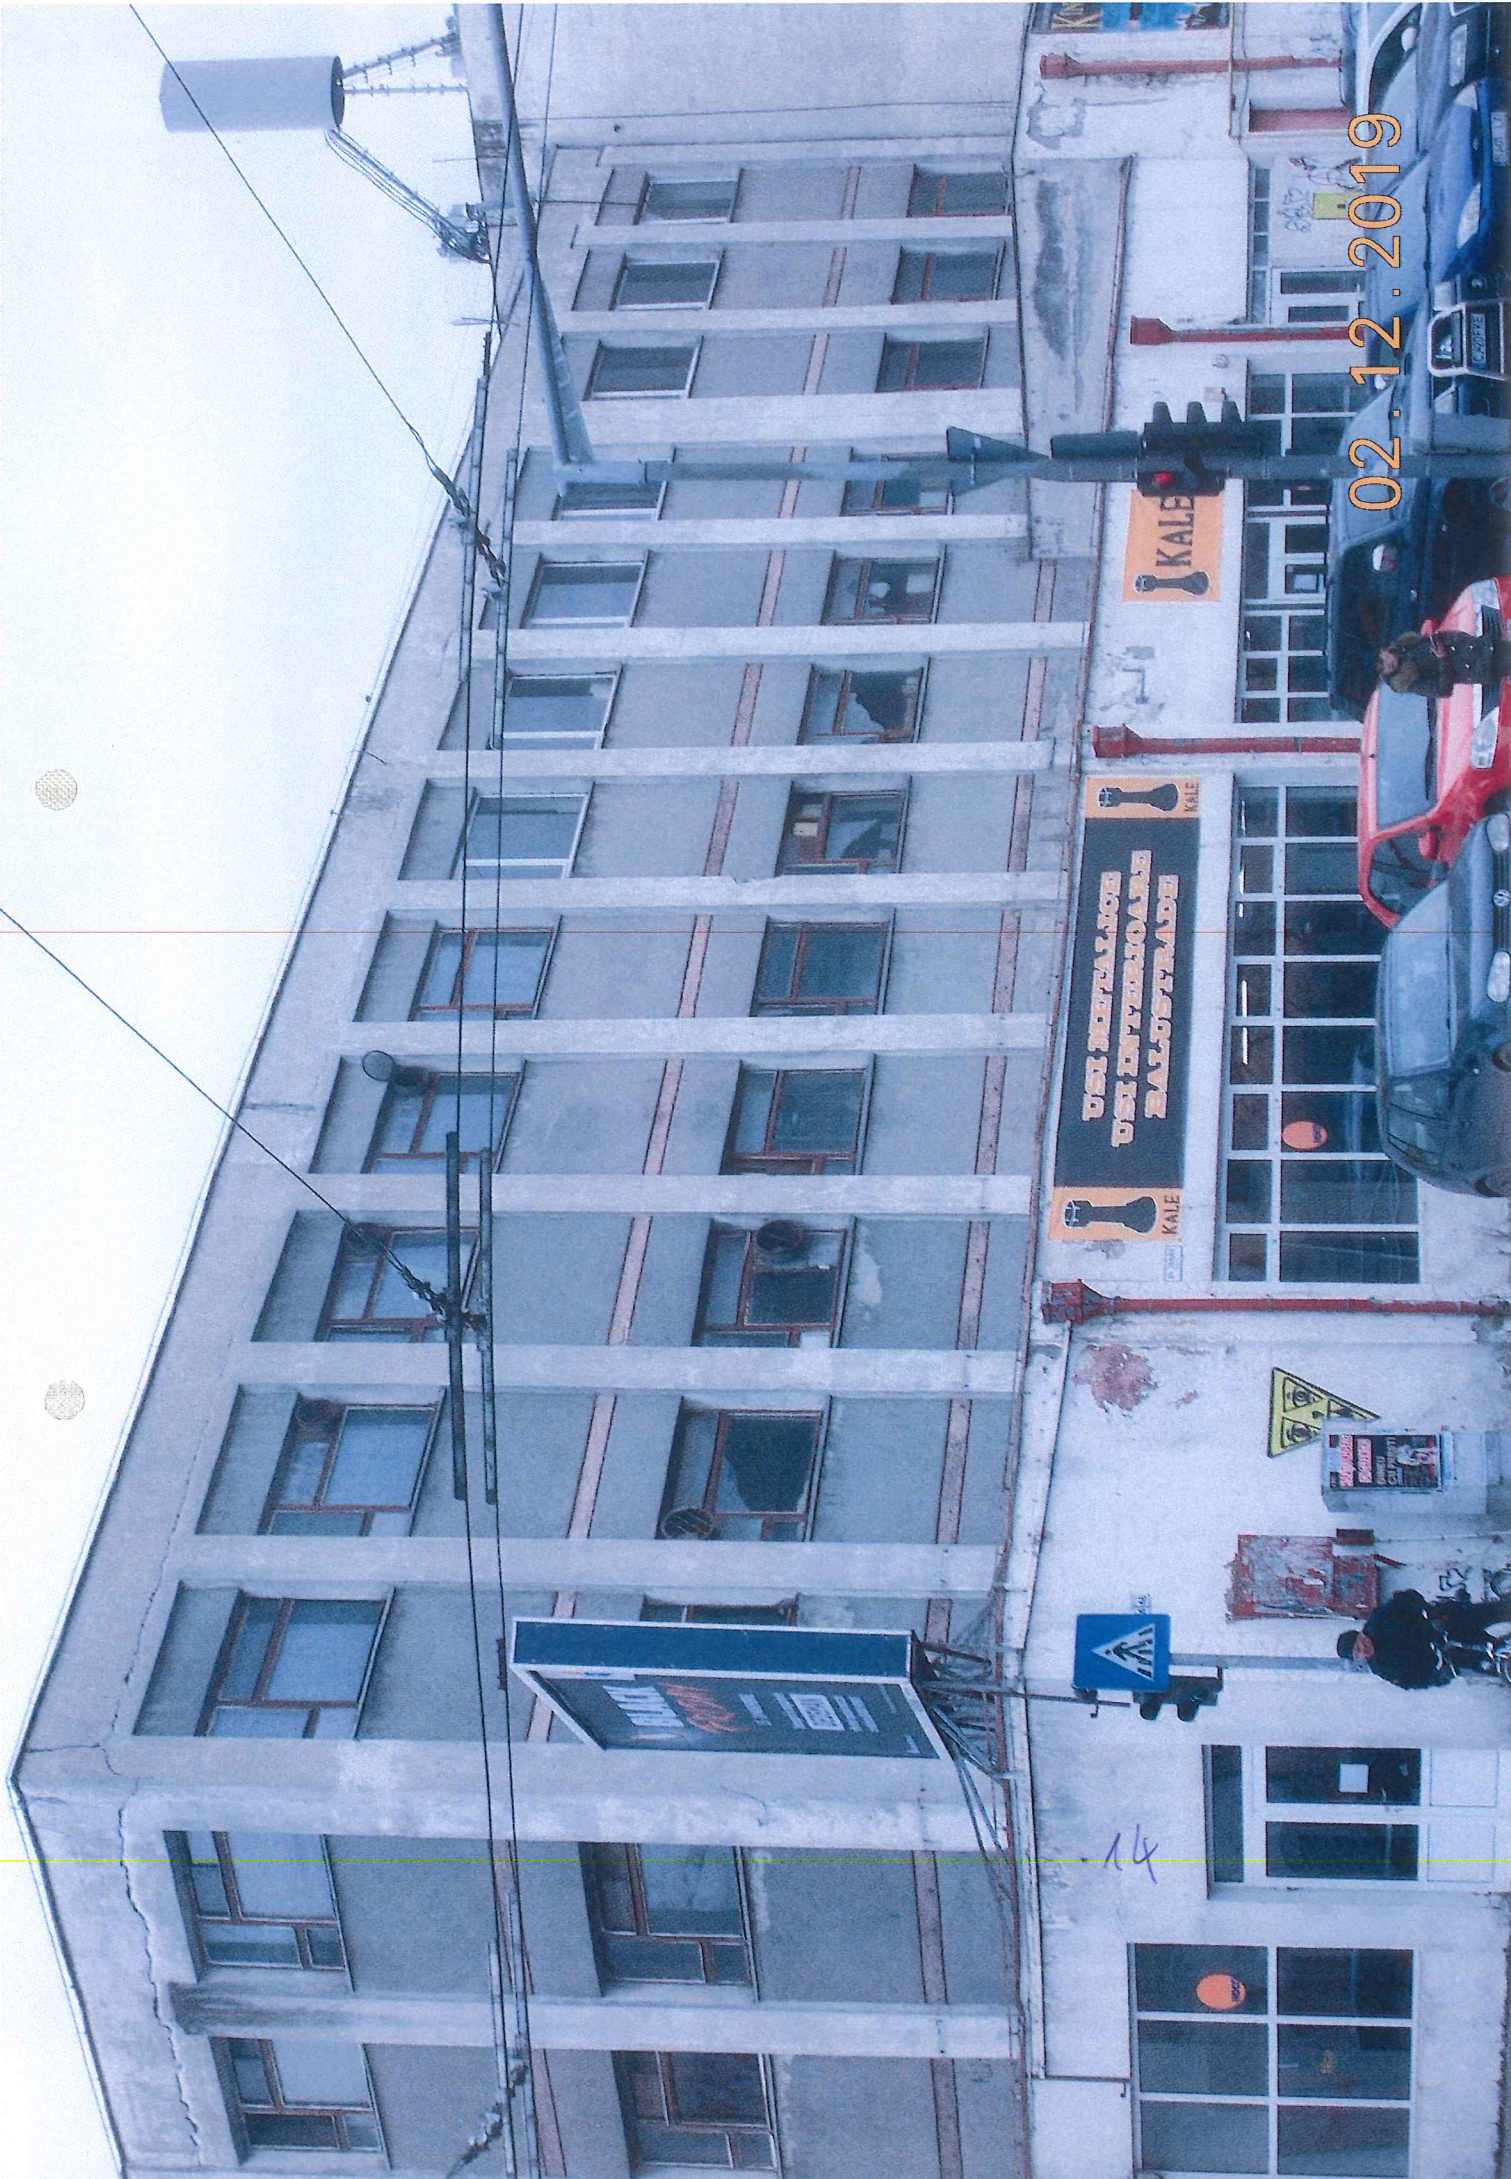
Situația neschimbată față de evaluarea înscrisă în Nota de constatare nr. 82/17.04.2019.

Propunerea de adoptare a hotărârii de majorare a impozitului pentru imobilul clădire/teren identificat mai sus.
