HOTĂRÂRE

privind majorarea cu 500 % a impozitului pe clădiri începând cu anul 2020, pentru clădirea situată în Cluj-Napoca, str. Traian nr. 44-46, proprietatea SIFI CJ OFFICE SA, ca urmare a constatării stării tehnice de clădire neîngrijită

NOTĂ DE CONSTATARE

FIȘĂ DE EVALUARE A IMOBILELOR CLĂDIRI DIN MUNICIPIUL
 CLUJ-NAPOCA

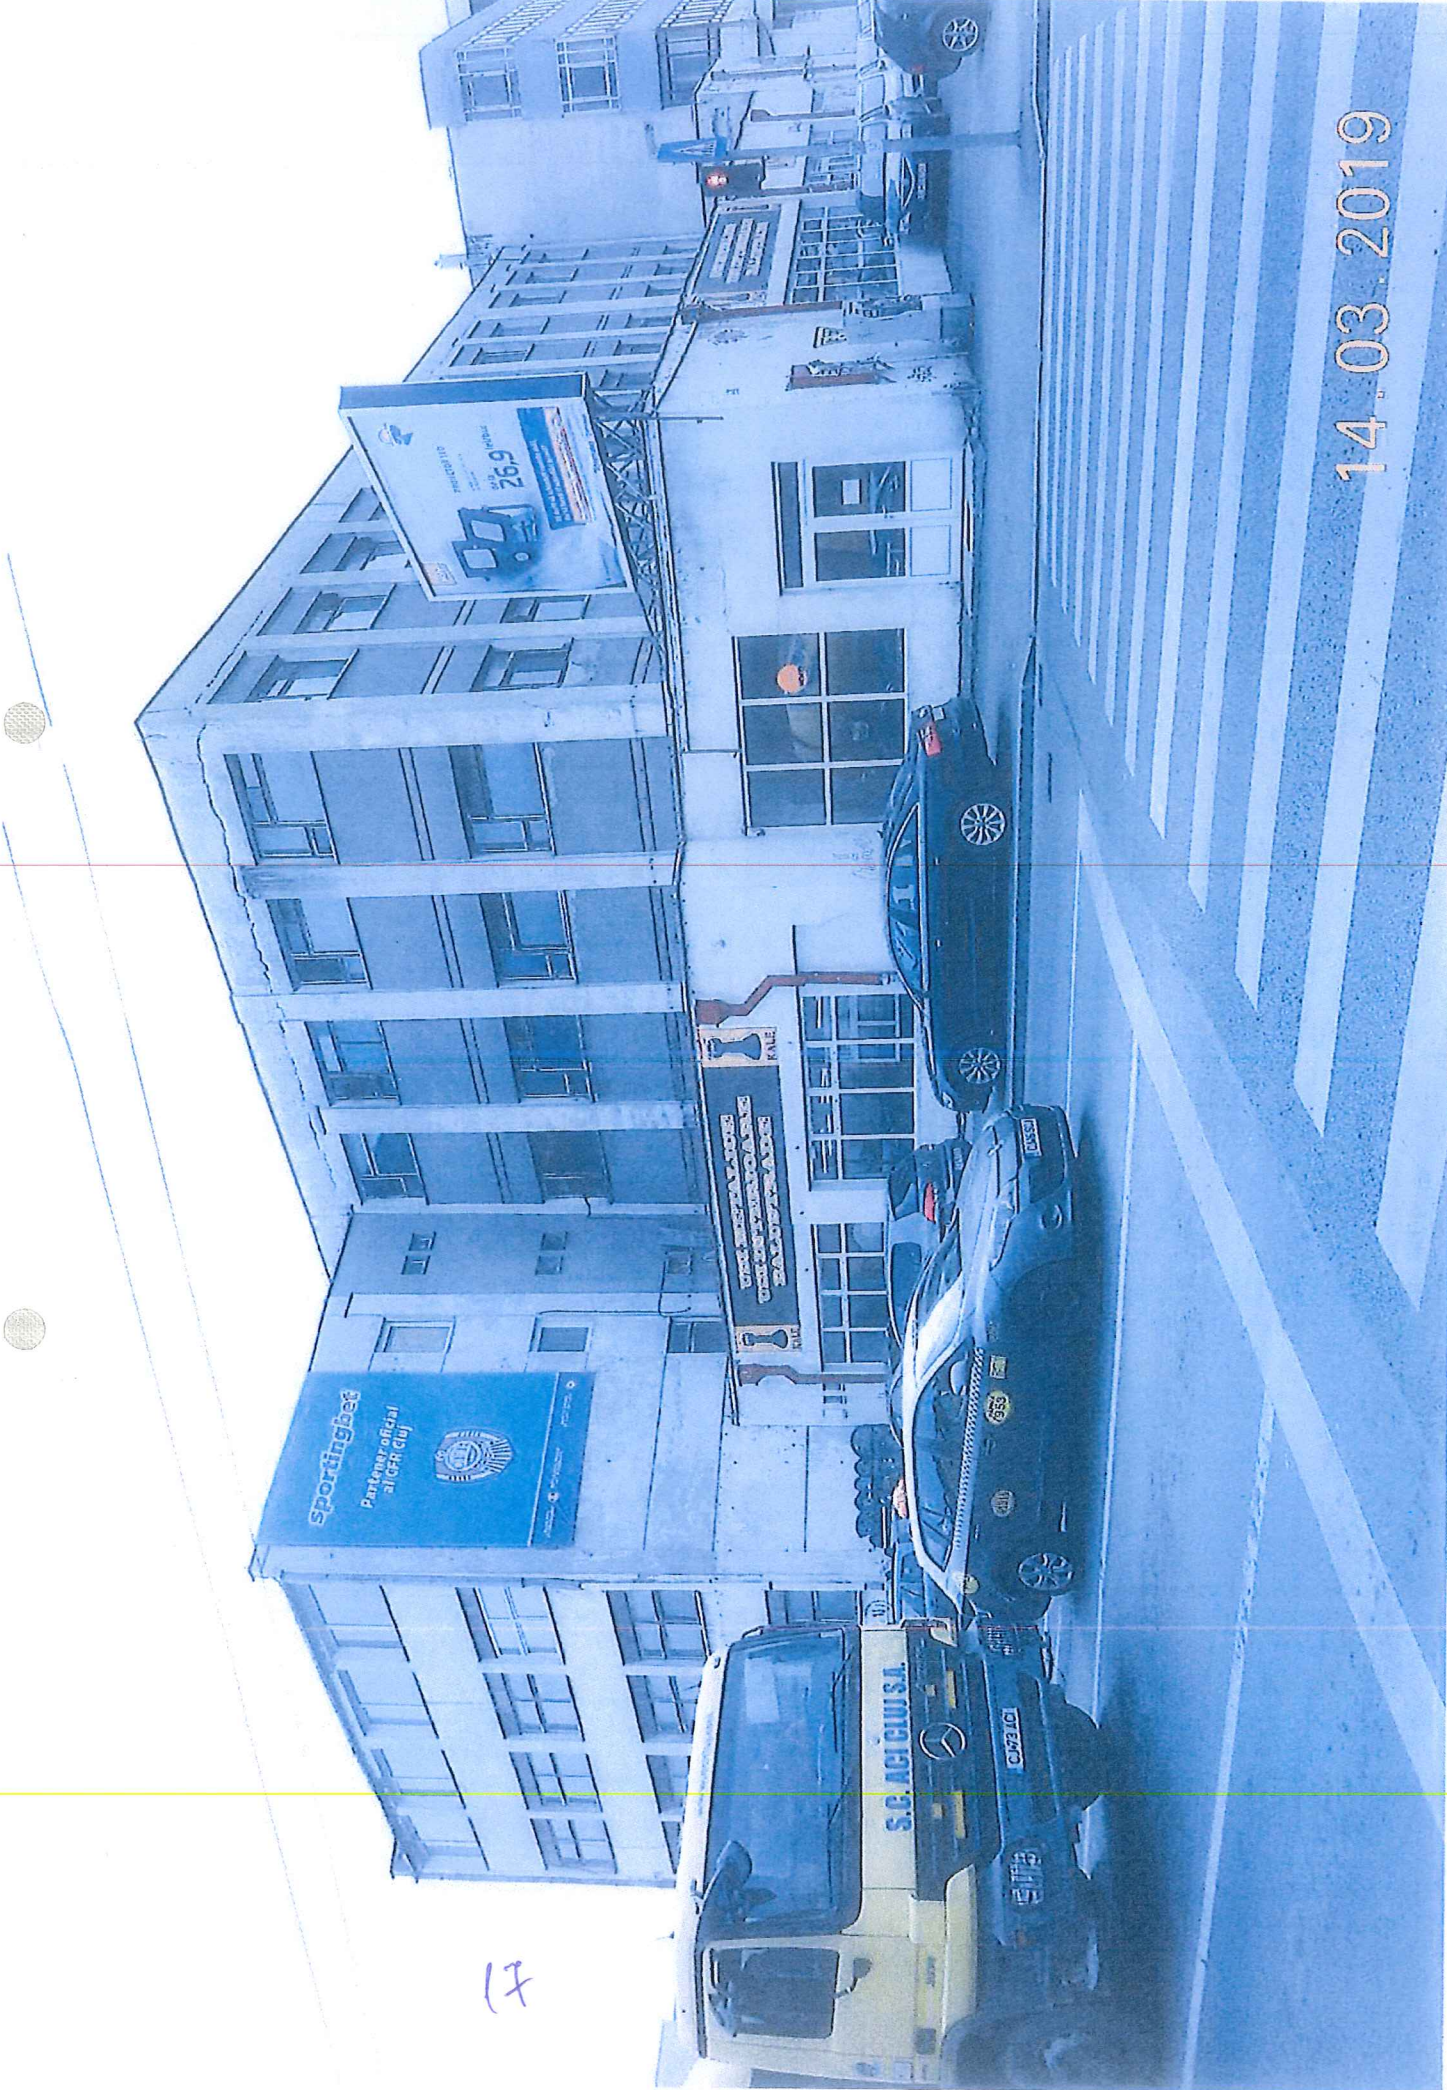
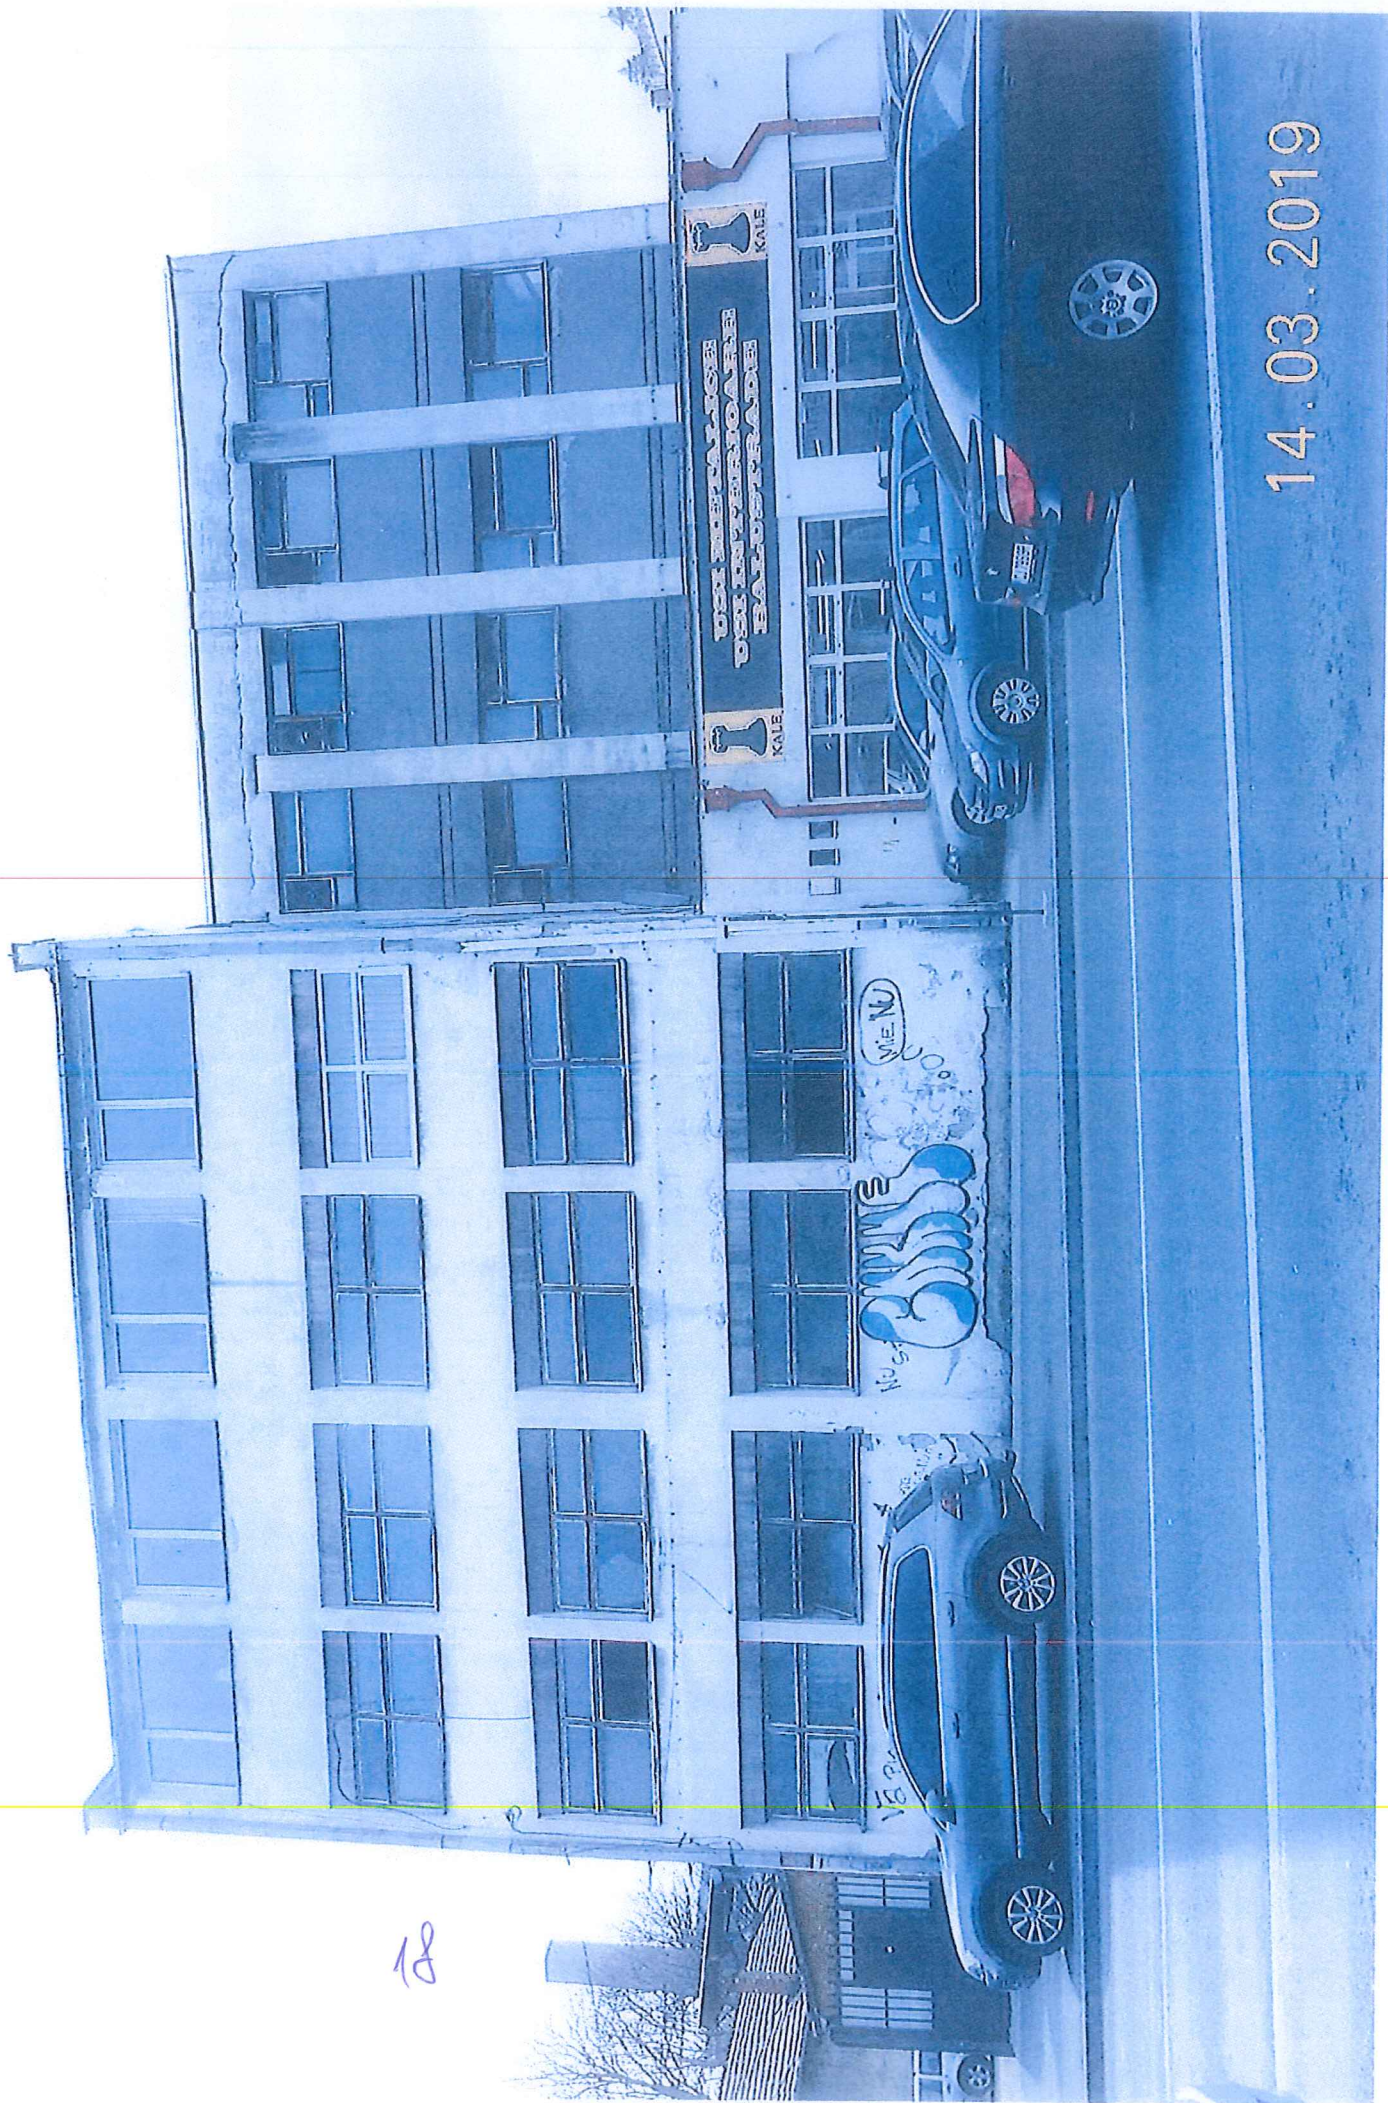
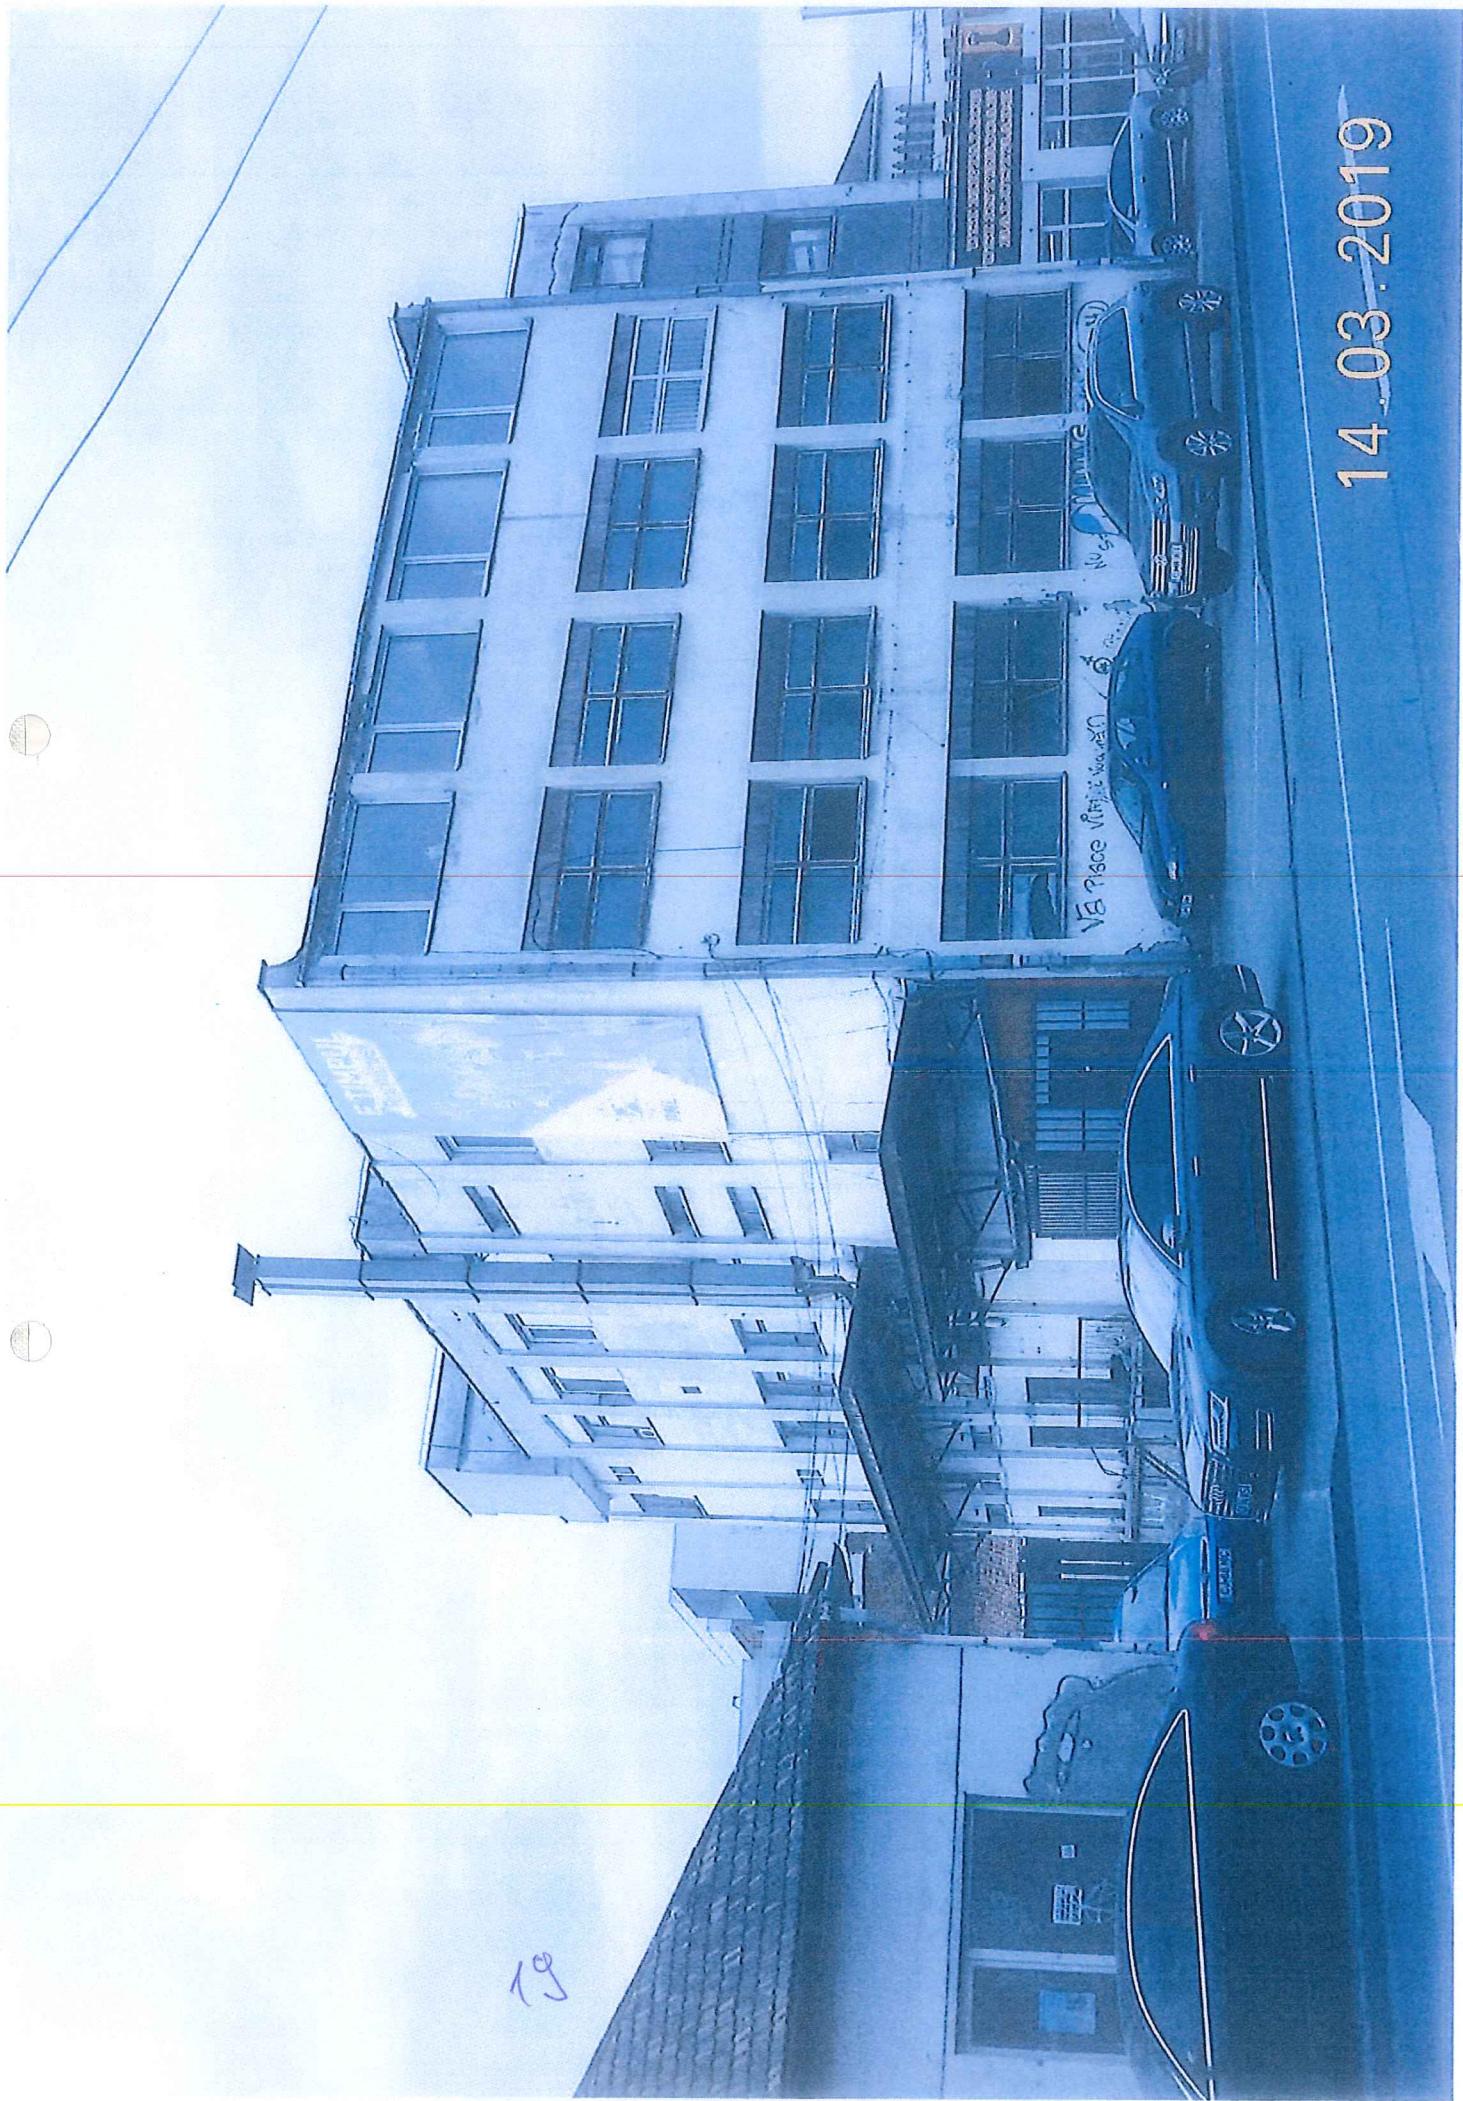
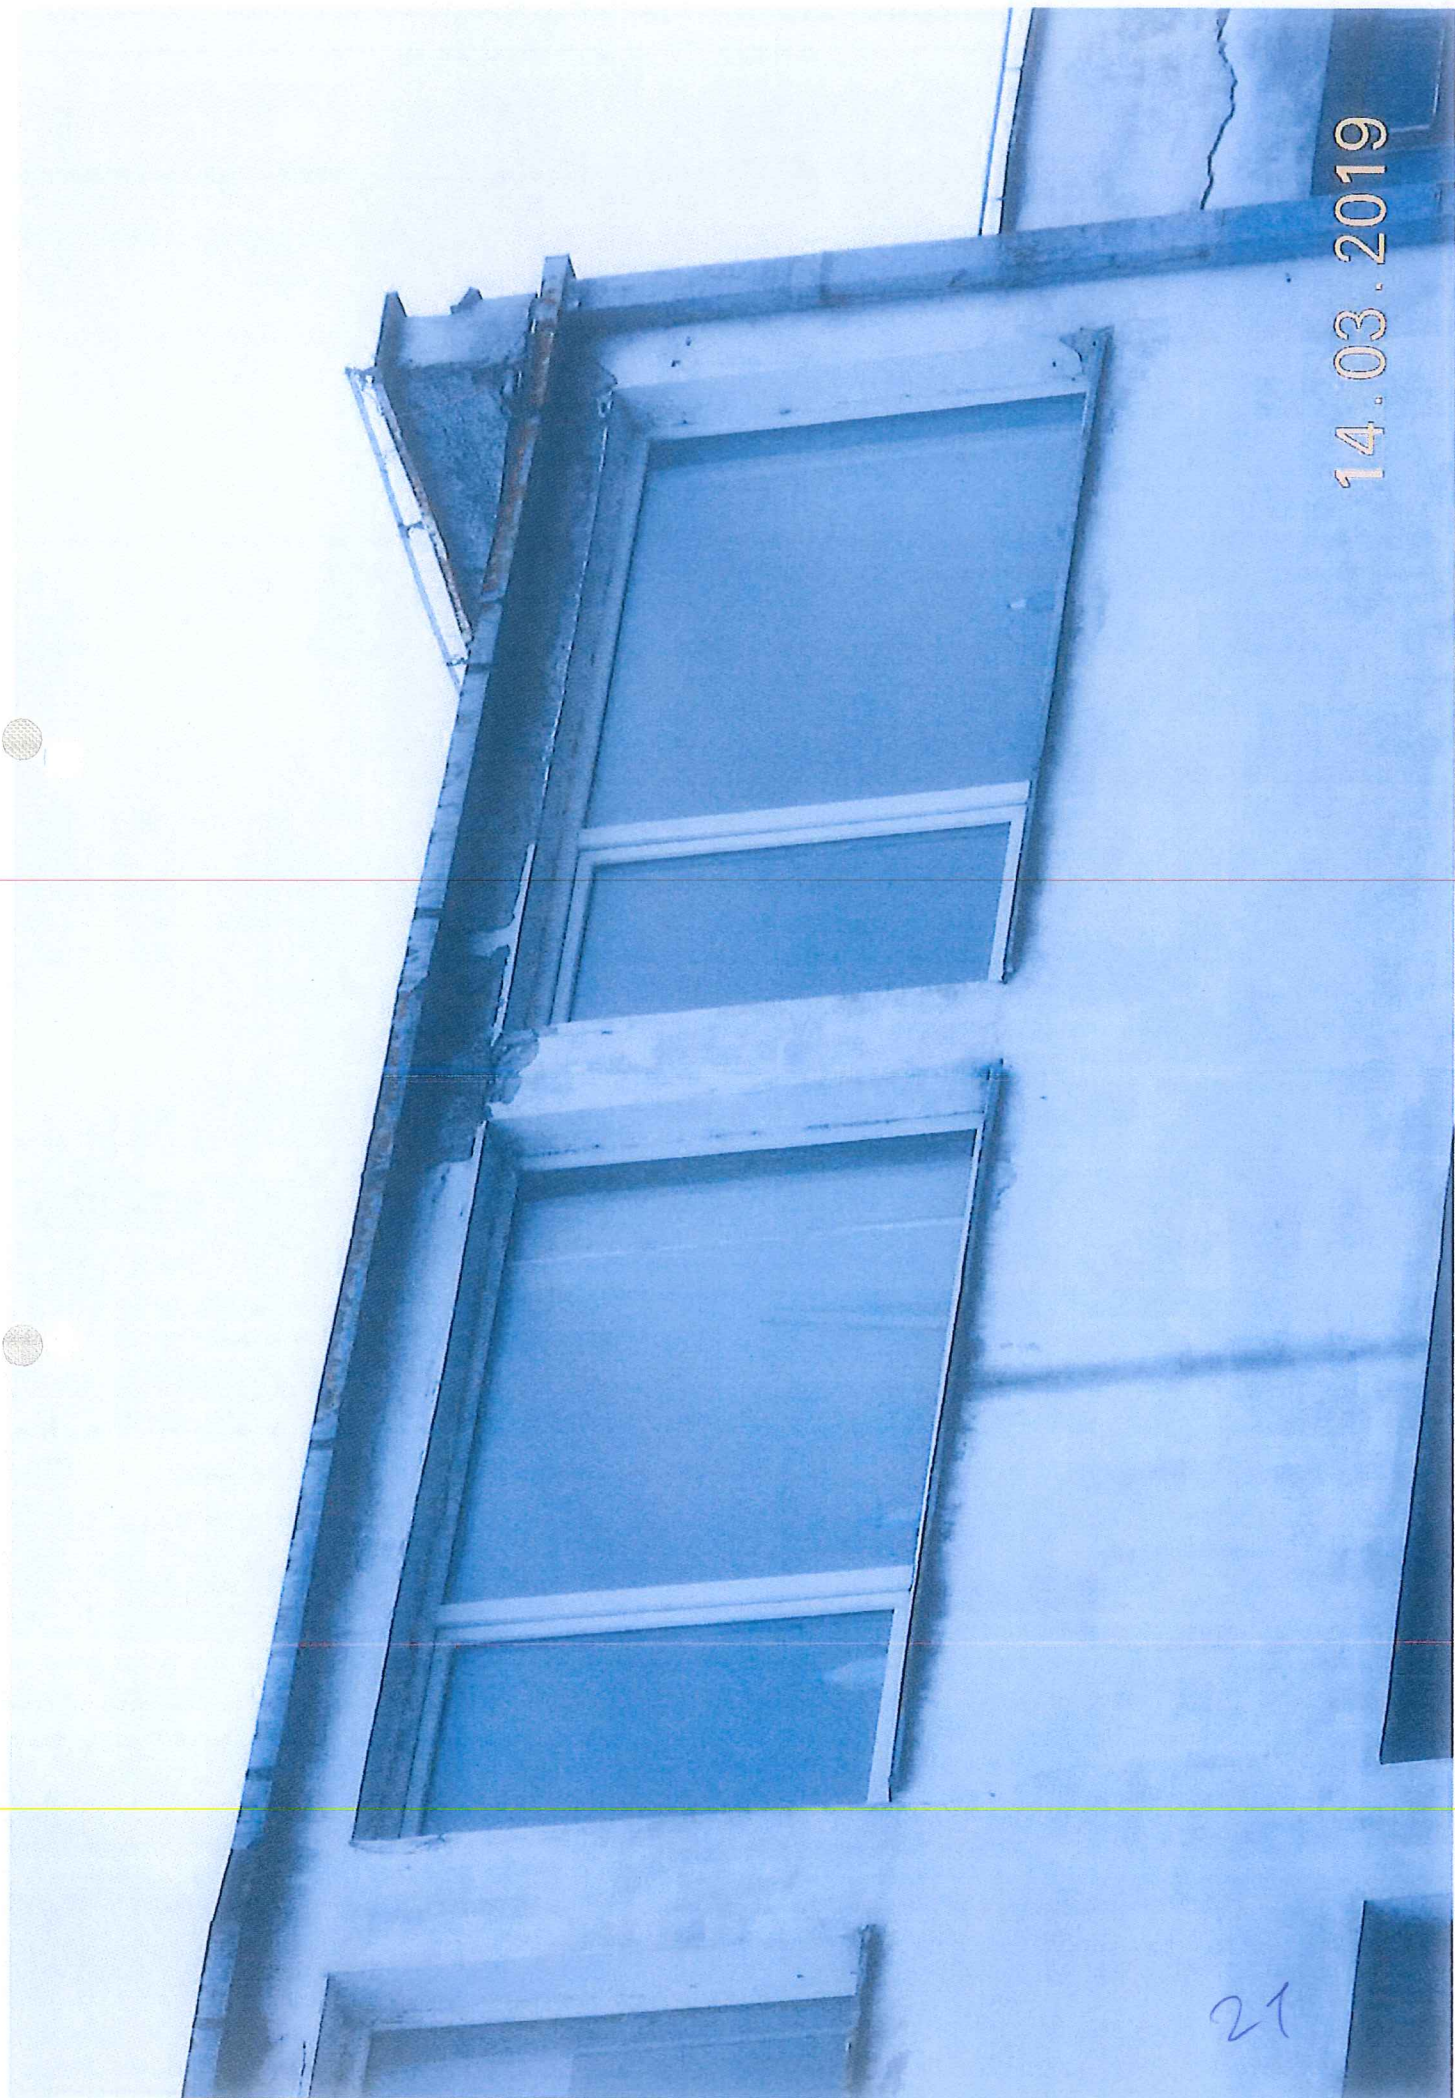
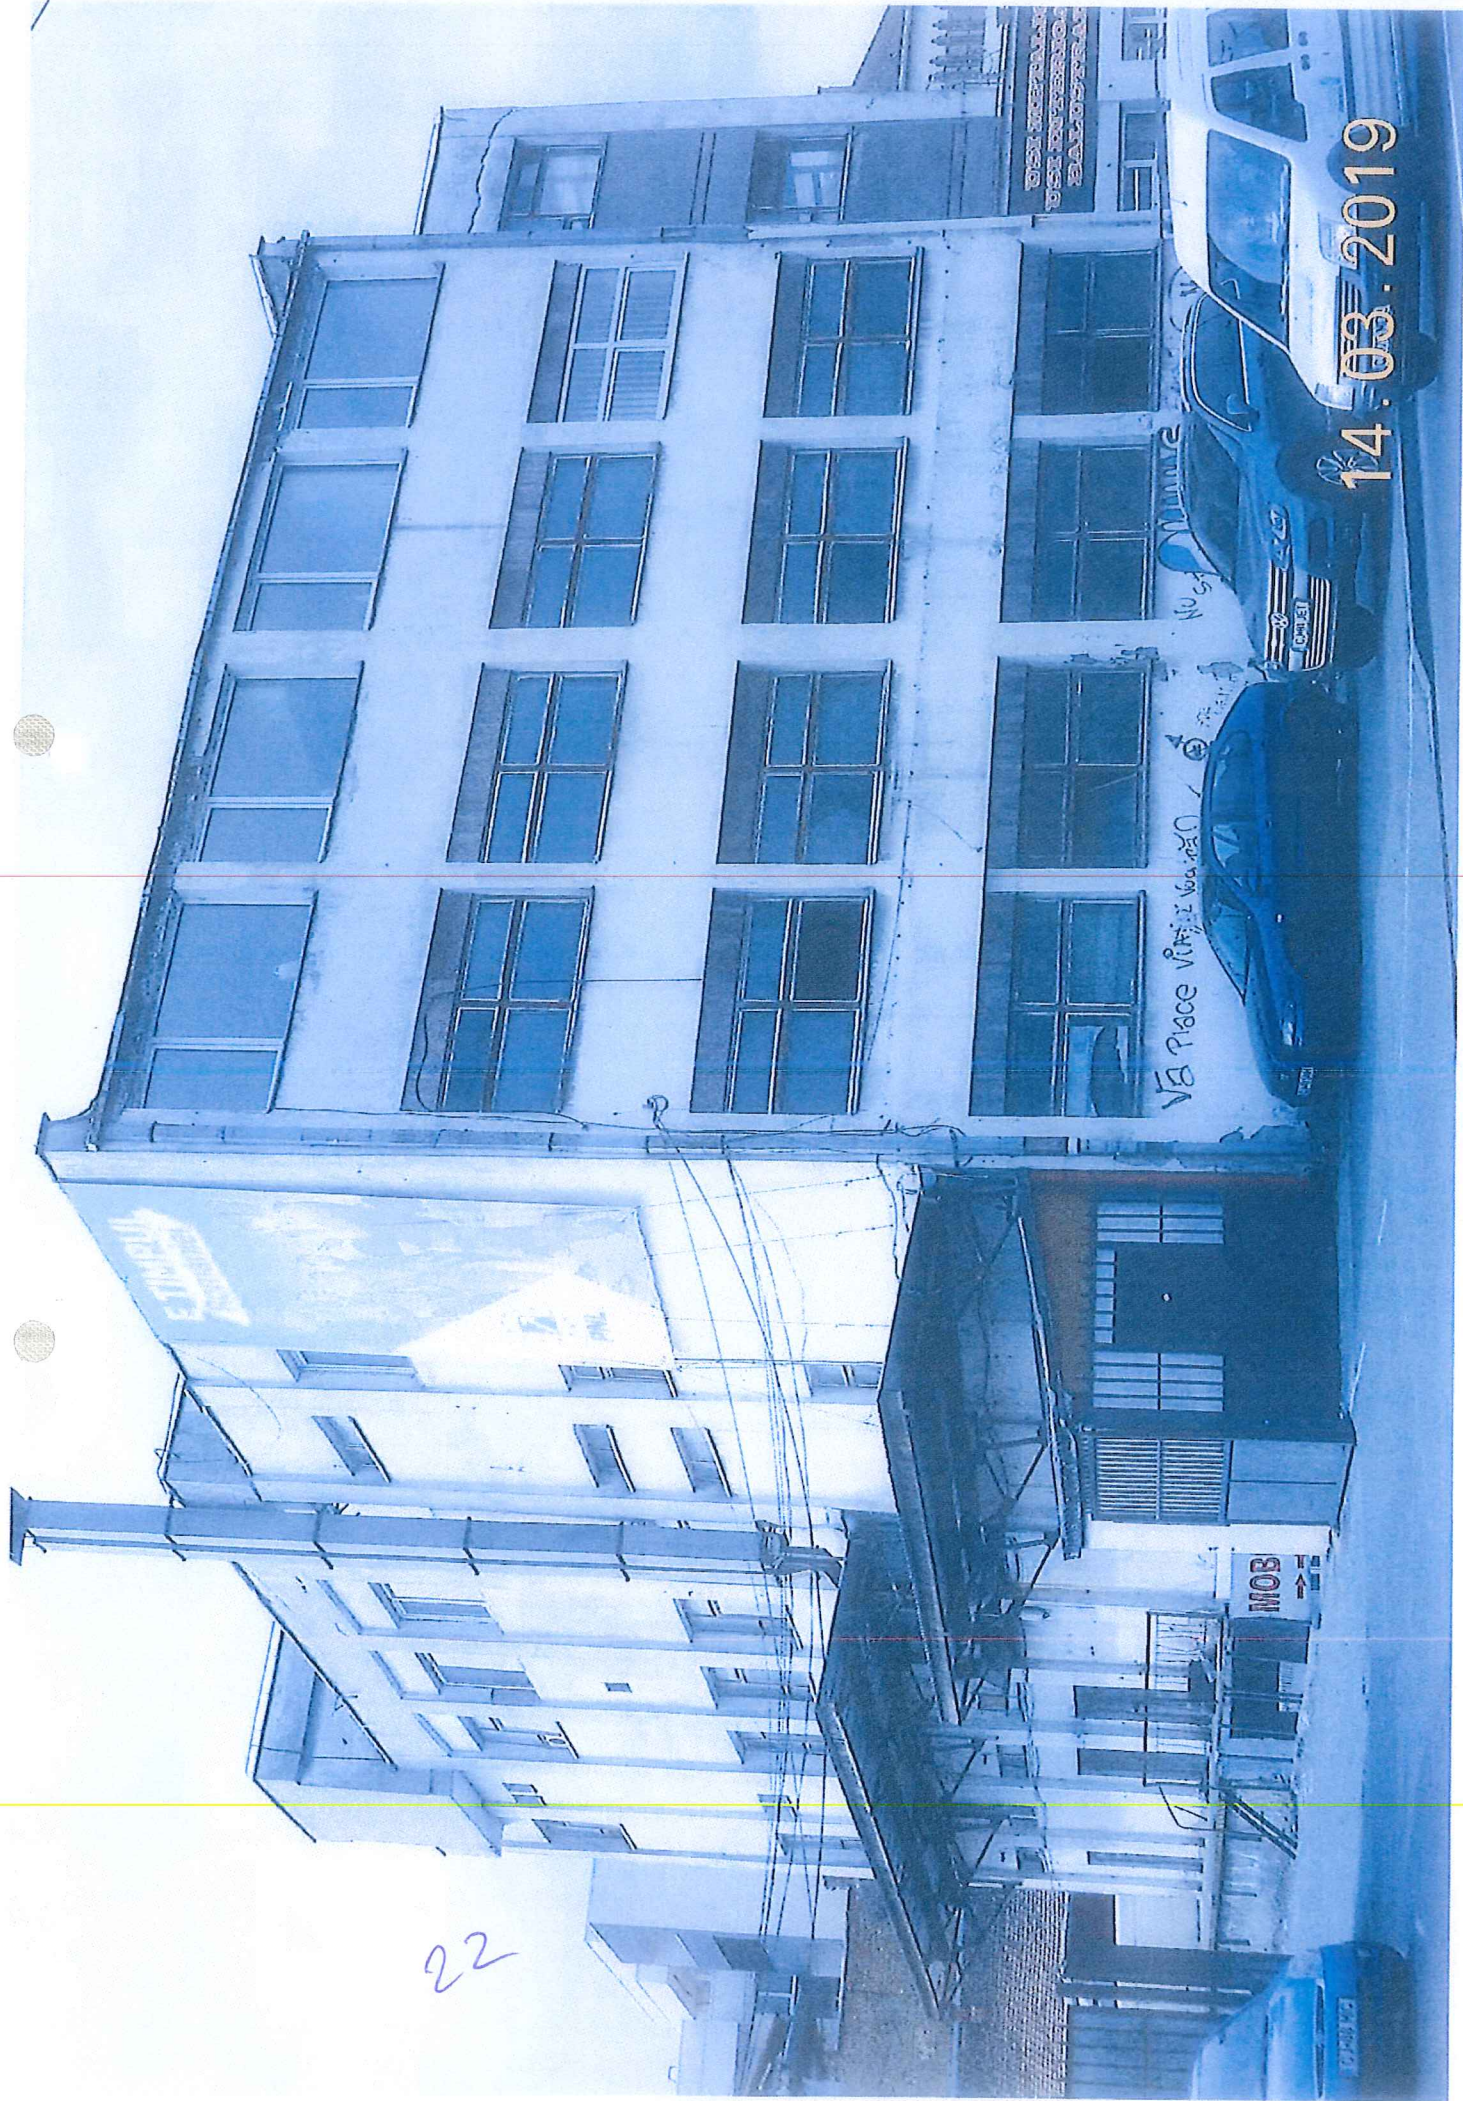
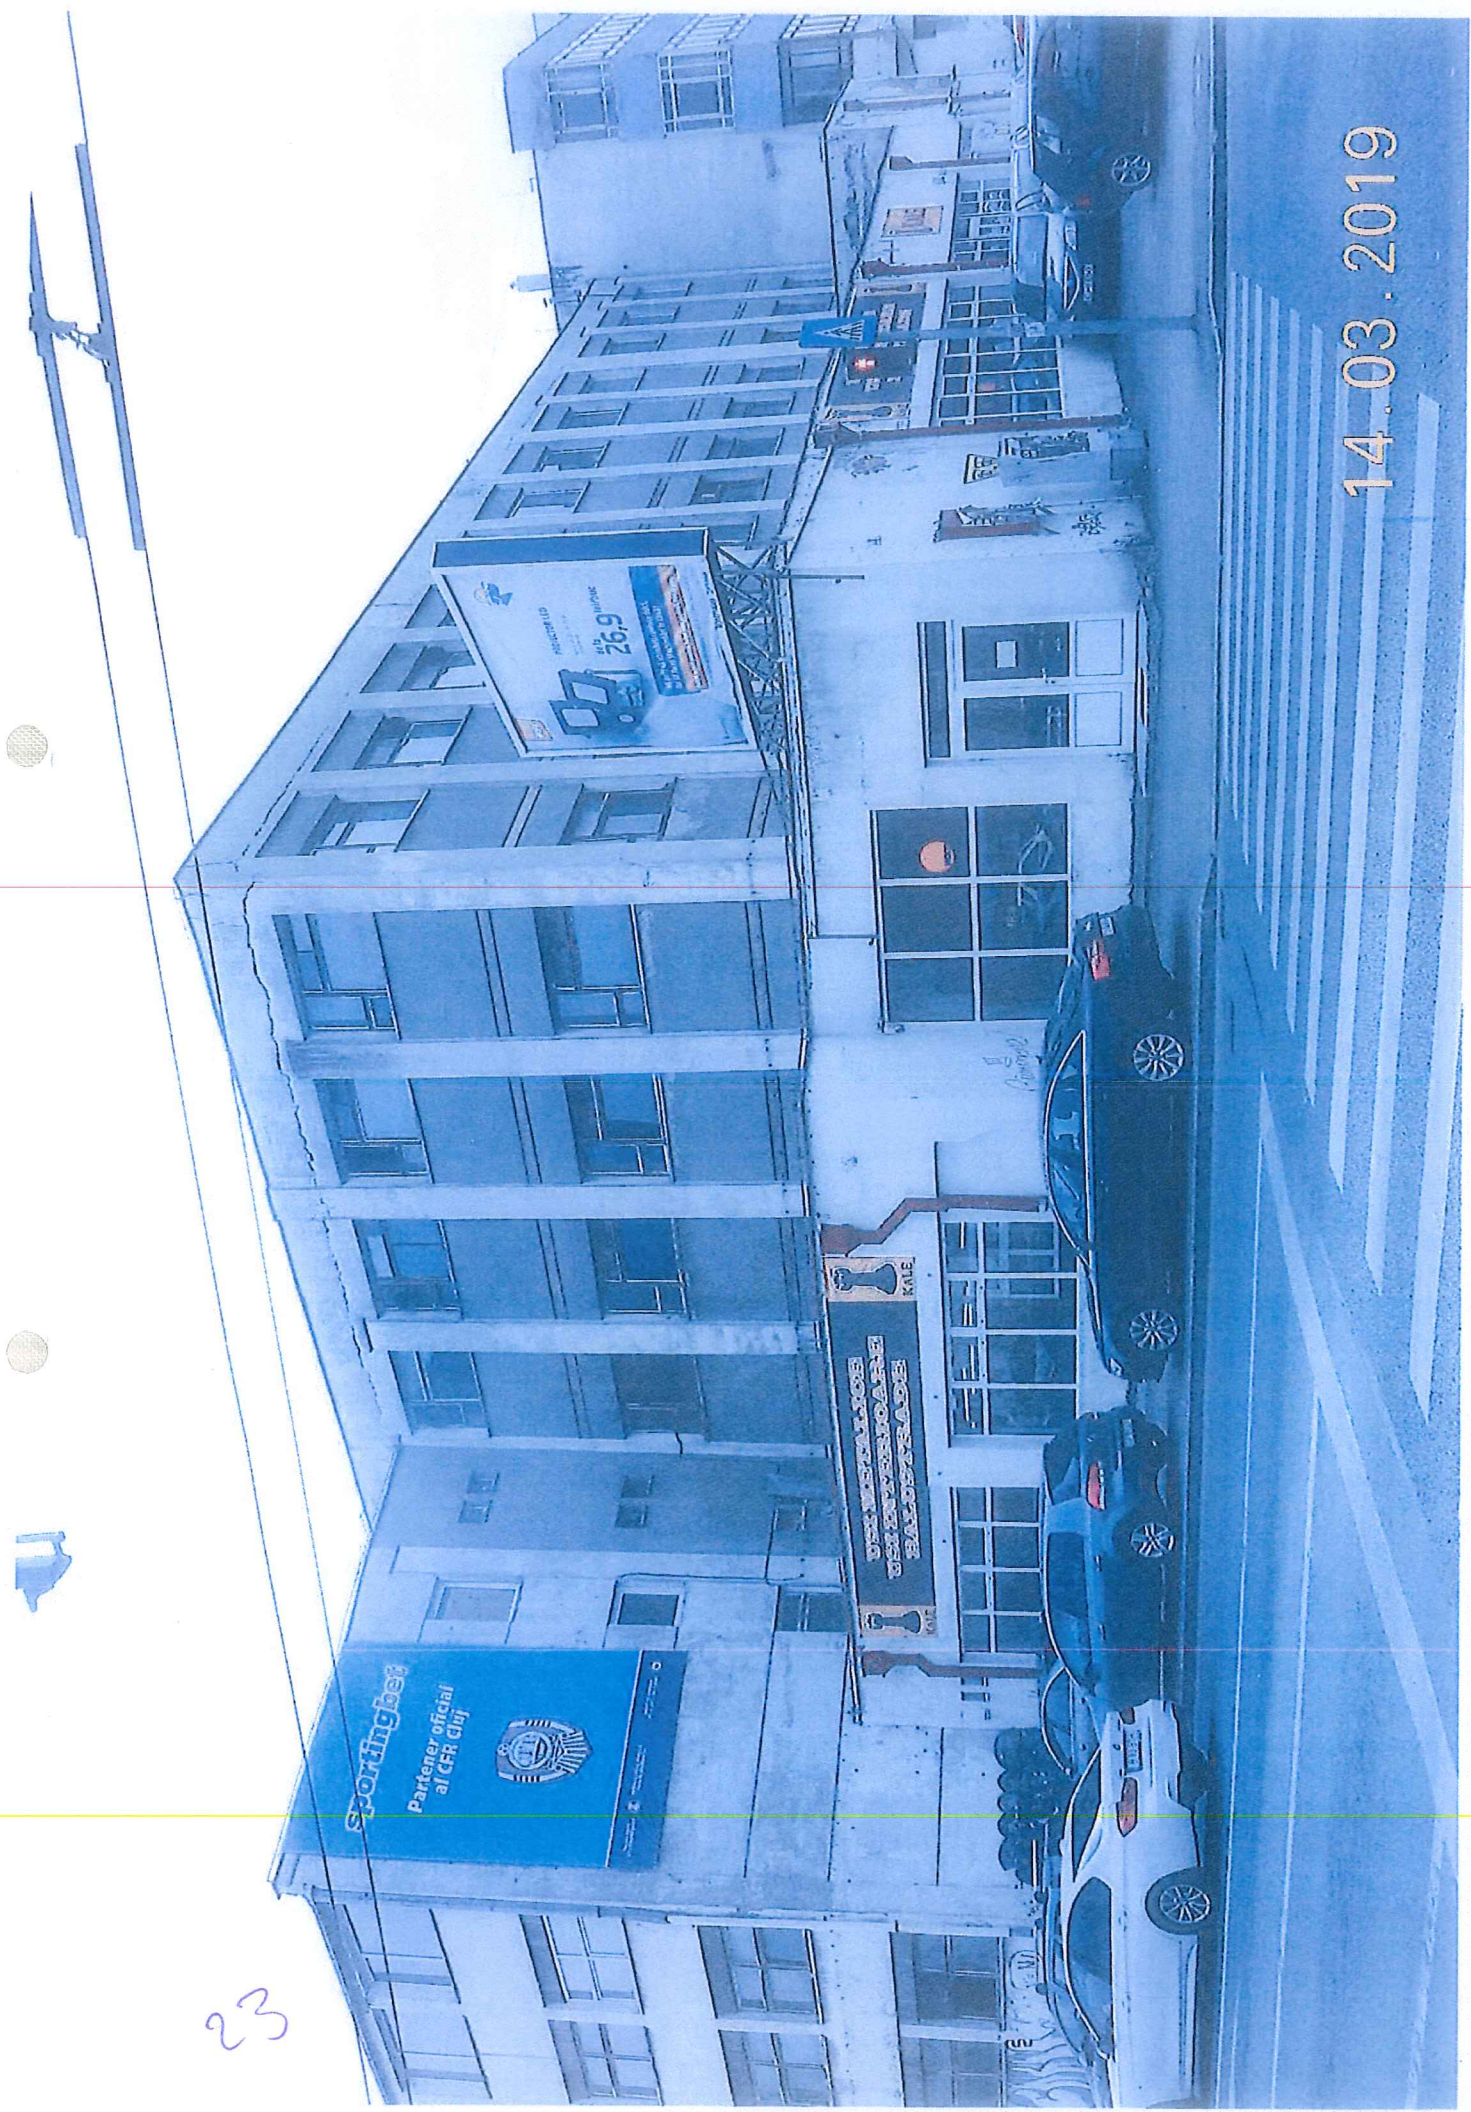
Imobilul prezintă:
- Degradări minore la: învelitoare
- Degradări medii la: șcheaturi-burlane, țucuiată
- Degradări majore la: zugăveala, tamplarie

Emiterea somației pentru efectuarea lucrărilor de întreținere/îngrijire necesare, până la data de 30 noiembrie a anului în curs.
