VOLUMUL 1. PROIECT GENERAL DE AMENAJARE

MEMORIU GENERAL. MEMORIU DE ARHITECTURĂ

denumire proiect: REVITALIZAREA CULOARULUI DE MOBILITATE NEMOTORIZATĂ AFERENT SOMESULUI. MODERNIZAREA ȘI EXTINDEREA INFRASTRUCTURII PIETONALE ȘI cicliste PE MALURILE RÂULUI ÎN ZONA 2 – PARCUL ARMĂTURA

etapă proiect: D.T.A.C.

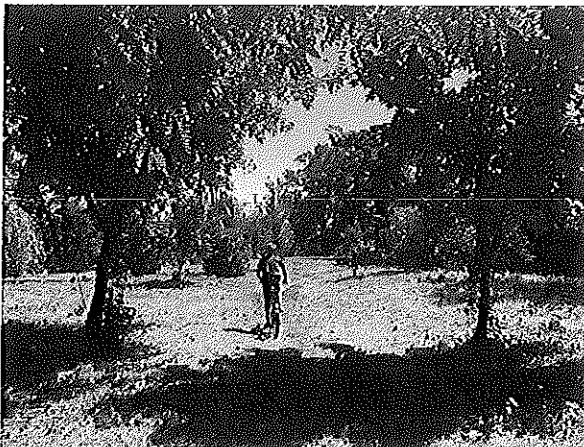
SUBZONA 1. PARCUL ARMĂTURA

Parcul Armătura ocupă malul stîng al Someșului și malul drept al pîrului Nadăș, la confluența celor două cursuri de apă.

Aleile, mobilierul urban și iluminatul public din cadrul parcului se află în stare avansată de degradare. Sistemul existent de alei nu asigură o legătură cu malul rîului. Deși direcția este frecventată (potecă "faptică"), în parc lipsește un traseu pietonal și/sau velo amenajat și orientat în lungul malului, care să asigure continuitatea deplasărilor pe culoarul Someșului. Lipsa unei traversări a pîrului Nadăș la punctul de confluență constituie un alt obstacol în calea realizării traseului pe Someș.

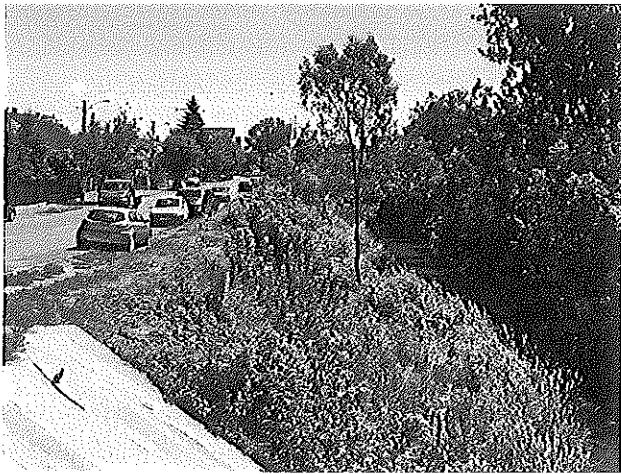
SUBZONA 2. PÎRÎUL NADĂŞ - STRADA NĂDĂŞEL

Subzona cuprinde latura sudică a străzii Nădășel și malul stîng (nord) al pîrîului Nădășel, de la podul Oașului pînă la confluența pîrîului cu Someșul.

În prezent, trotuarul străzii Nădășel este foarte îngust (aprox. 90 cm) și ocupat parțial de mașini parcate. Potențialul dat de proximitatea pîrîului nu este valorificat în favoarea atractivității traseului, relația cu apa fiind foarte dificilă din cauza taluzului foarte abrupt. Strada nu este dotată cu mobilier urban.
