HOTĂRÂRE

privind majorarea cu 300% a impozitului pe clădiri începând cu anul 2021, pentru clădirea situată în Cluj-Napoca, Calea Dorobanților nr. 116, proprietatea SC PRELUCRARE GEAMURI ȘI OGLINZI SA CLUJ, ca urmare a constatării stării tehnice de clădire neîngrijită

NOTĂ DE CONSTATARE-REEVALUARE

## FIȘA DE EVALUARE A IMOBILULUI

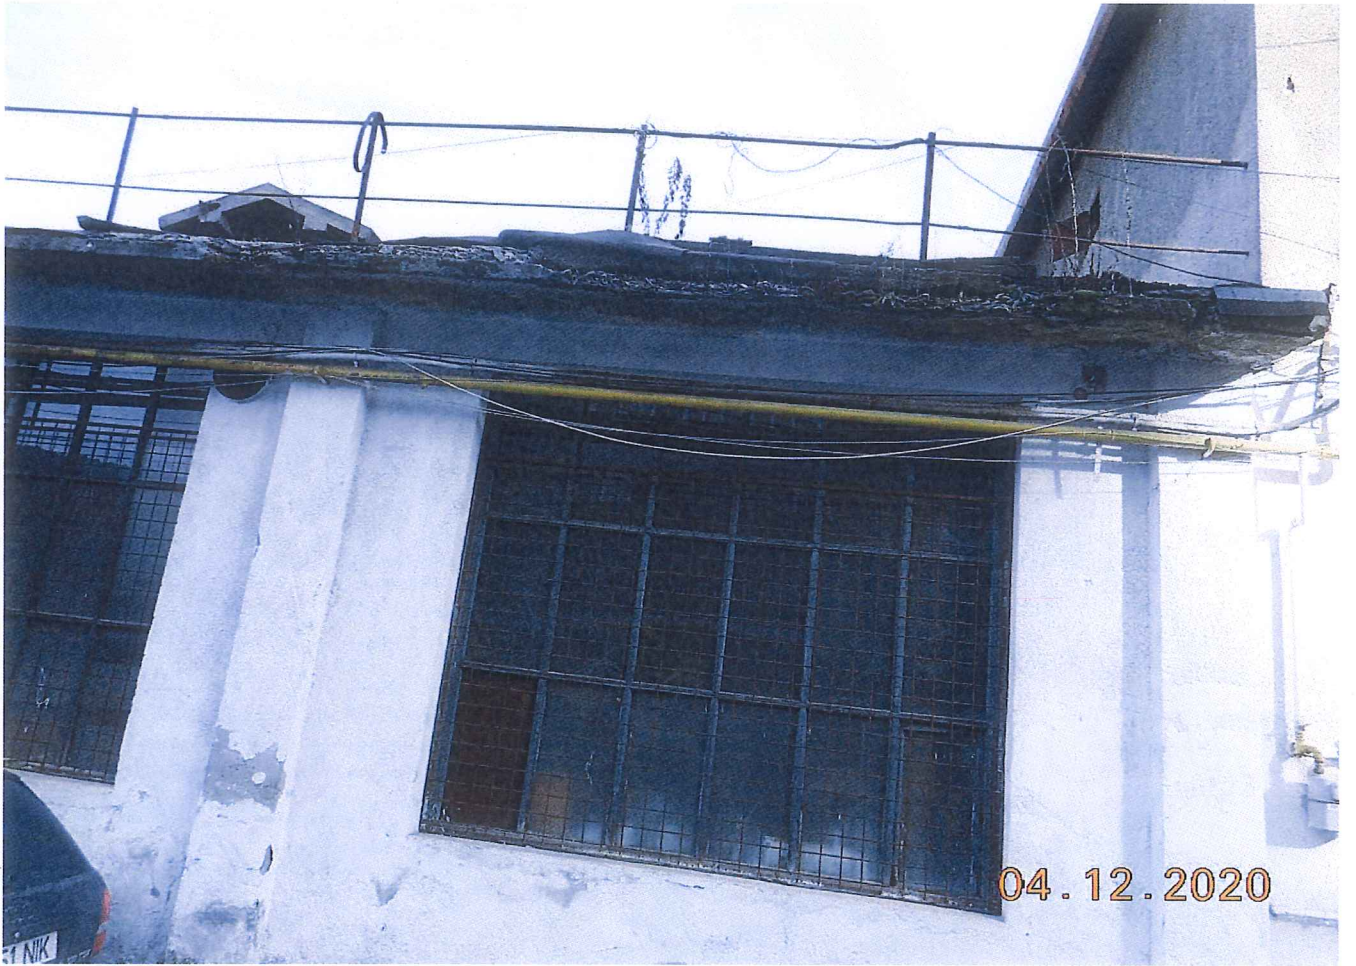
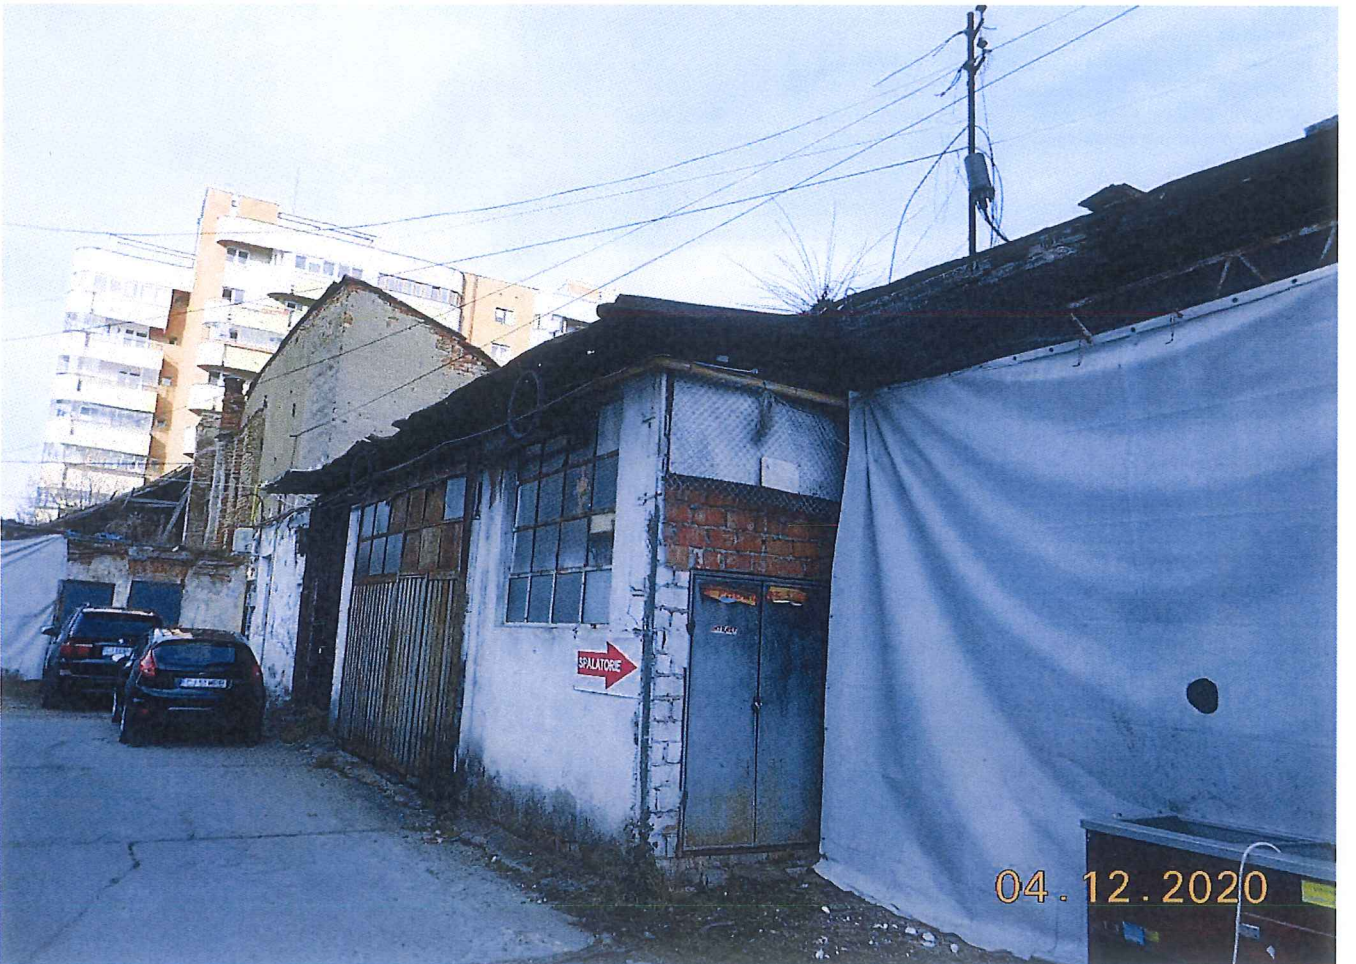
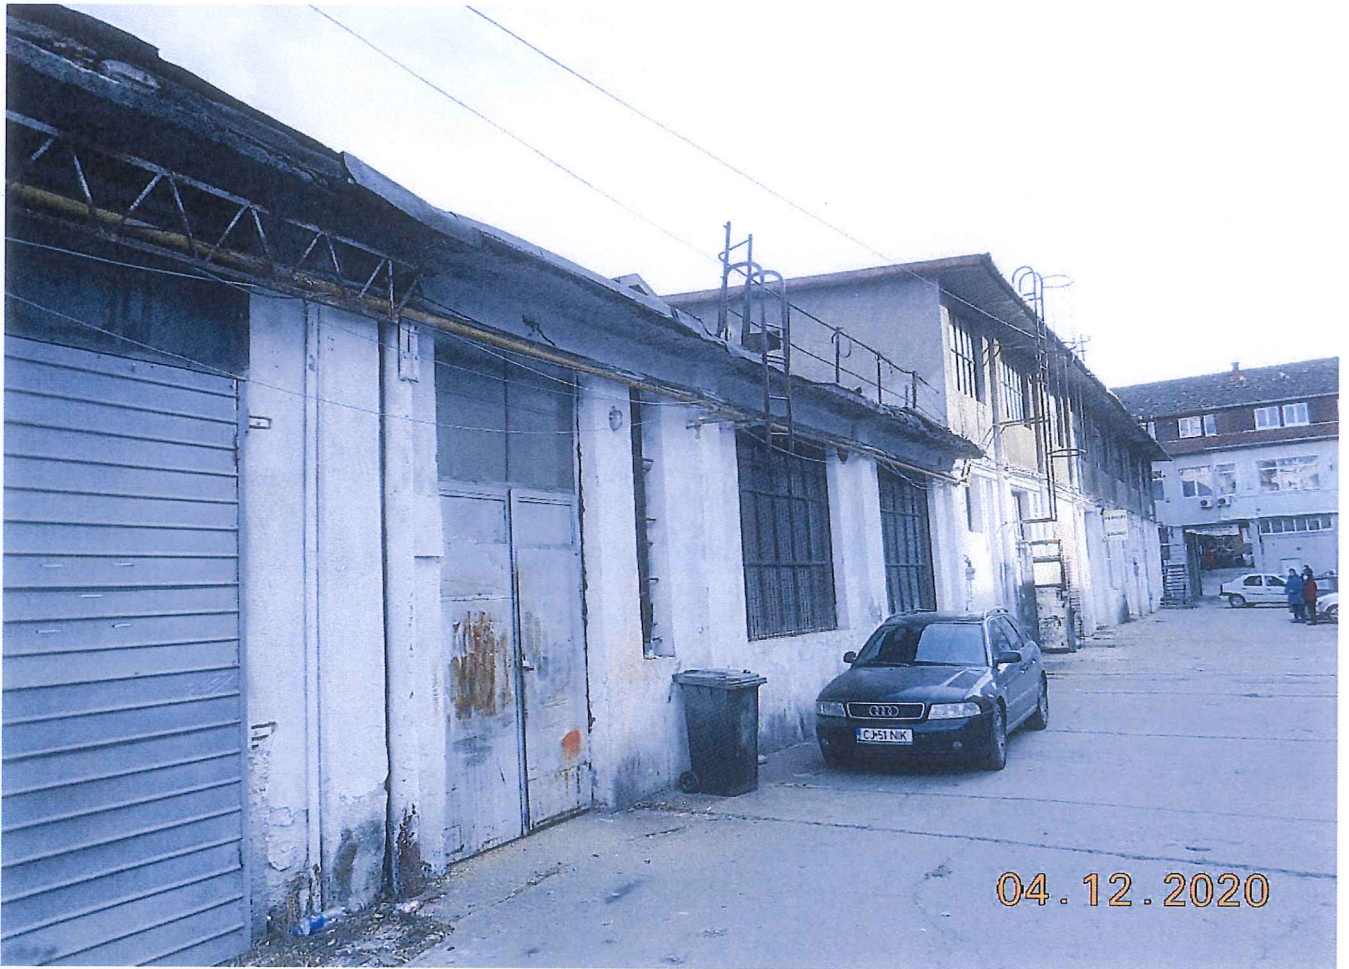
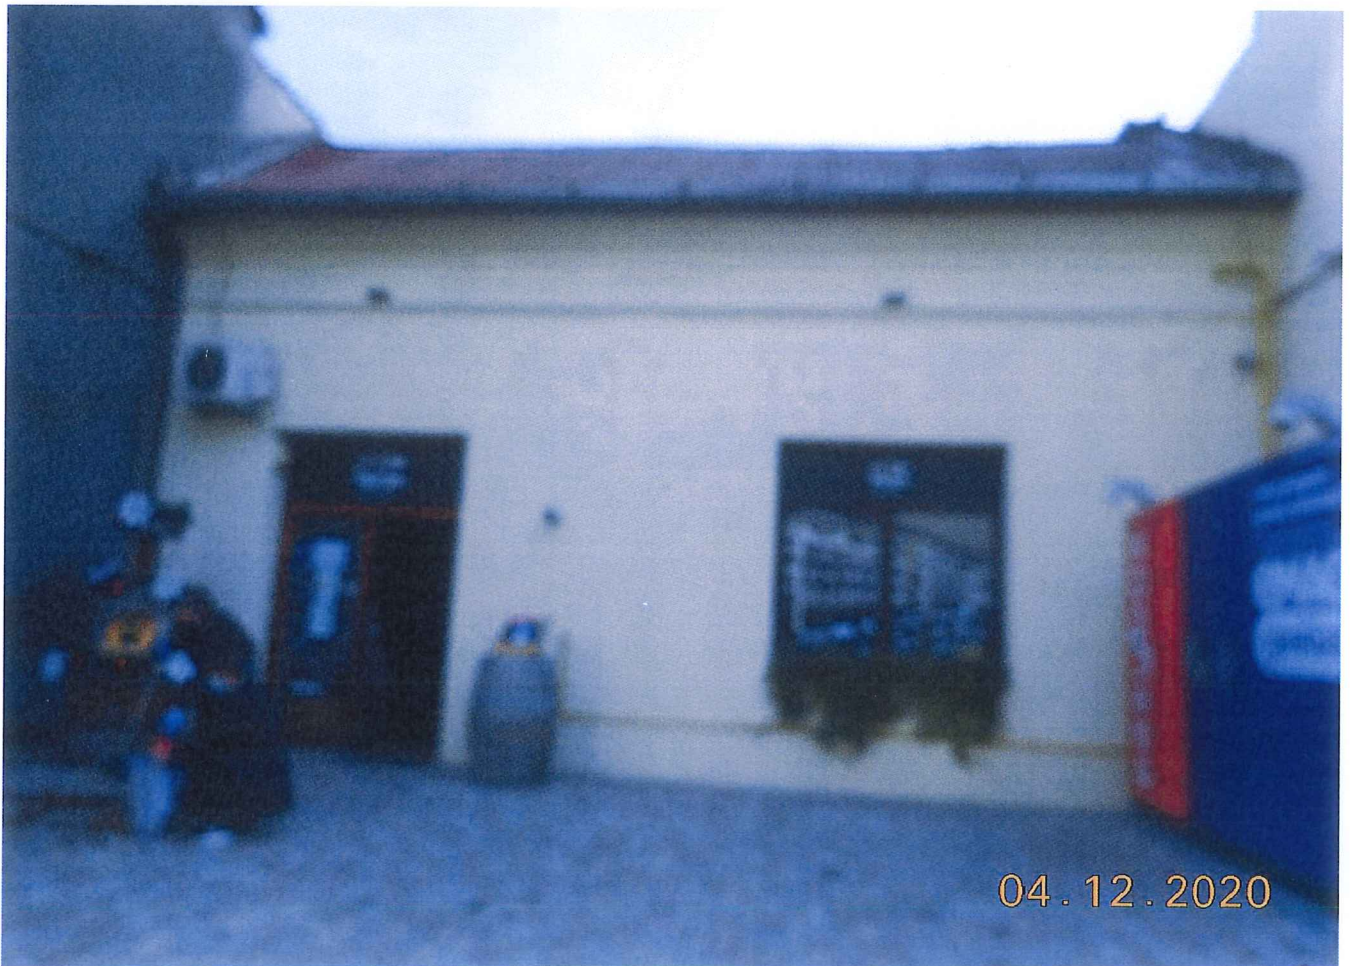
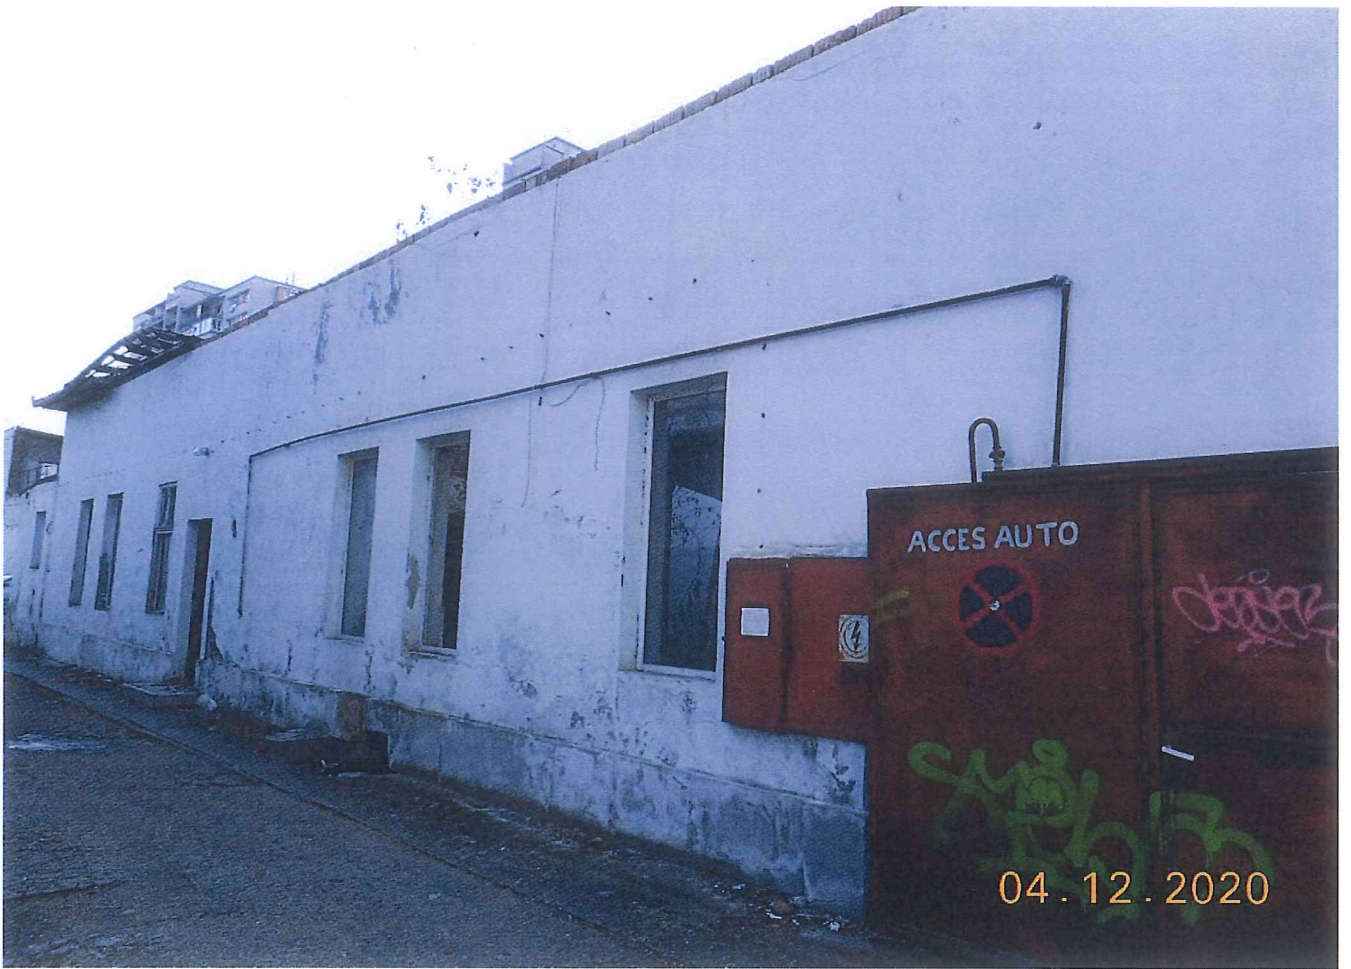
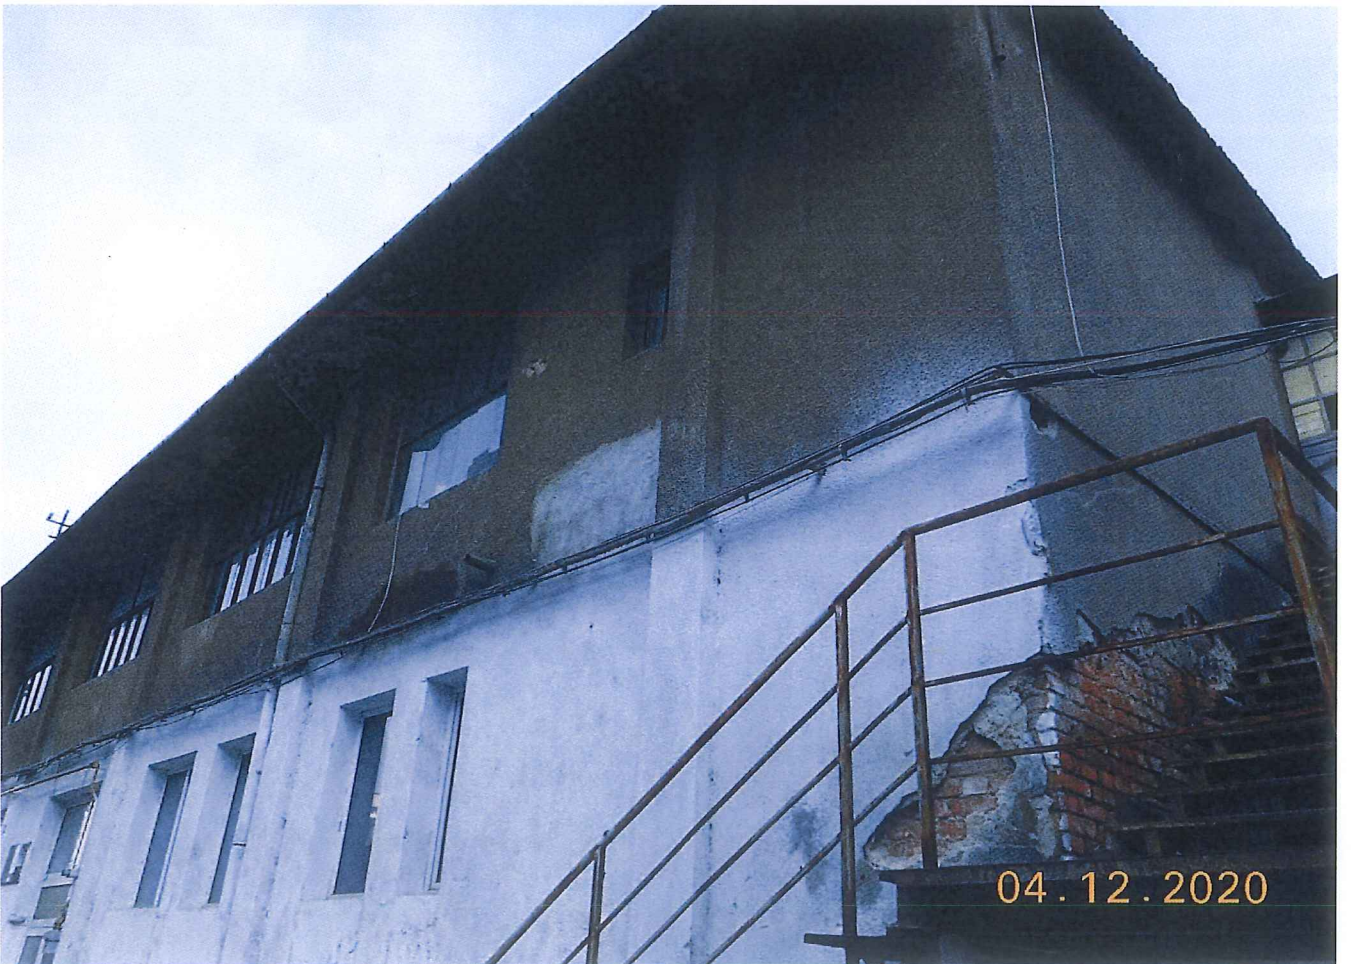
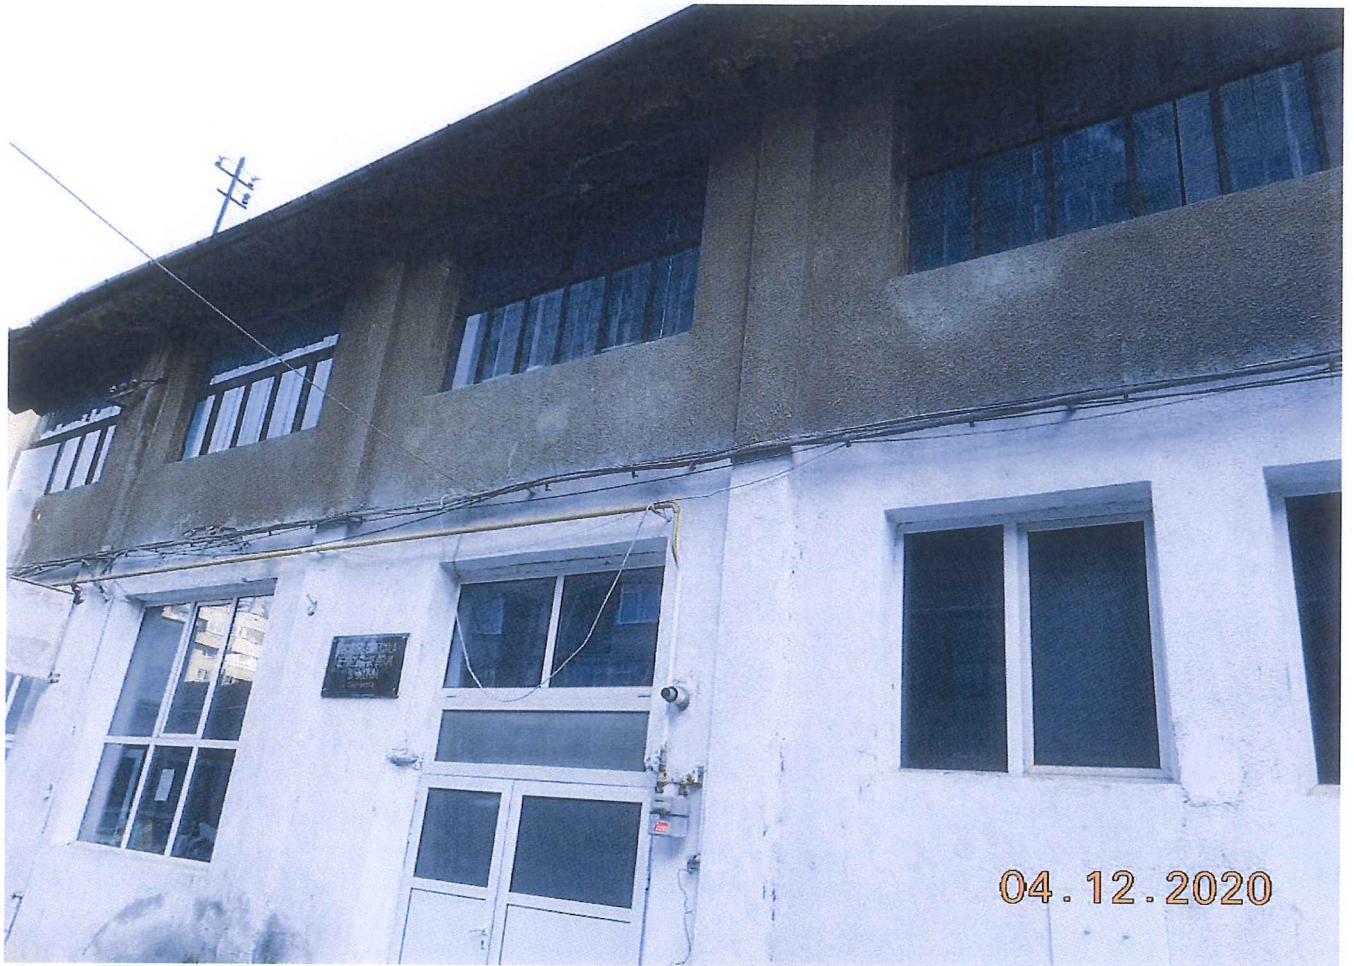
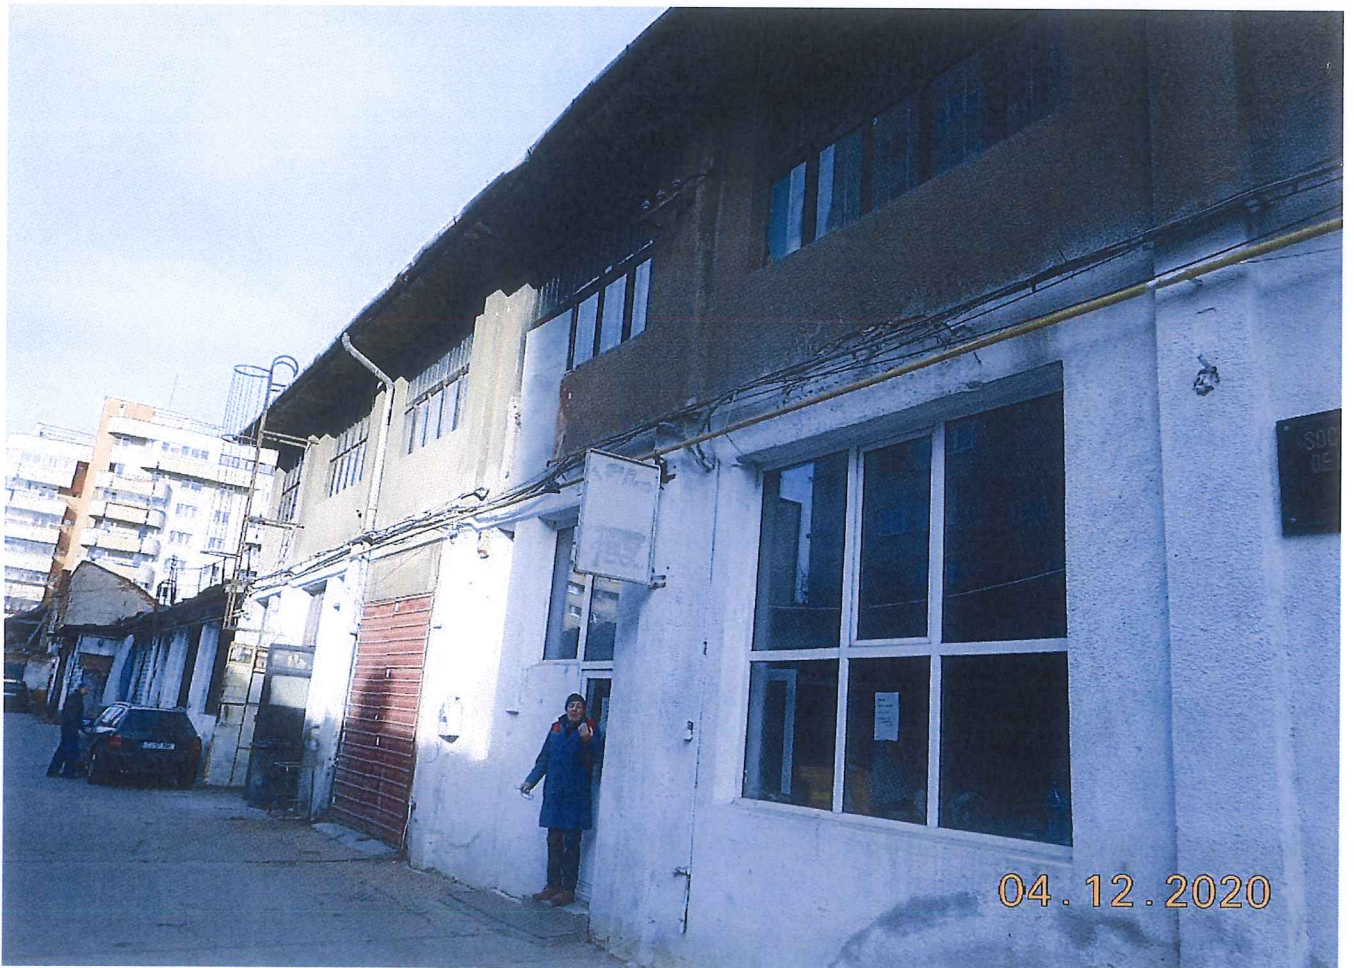
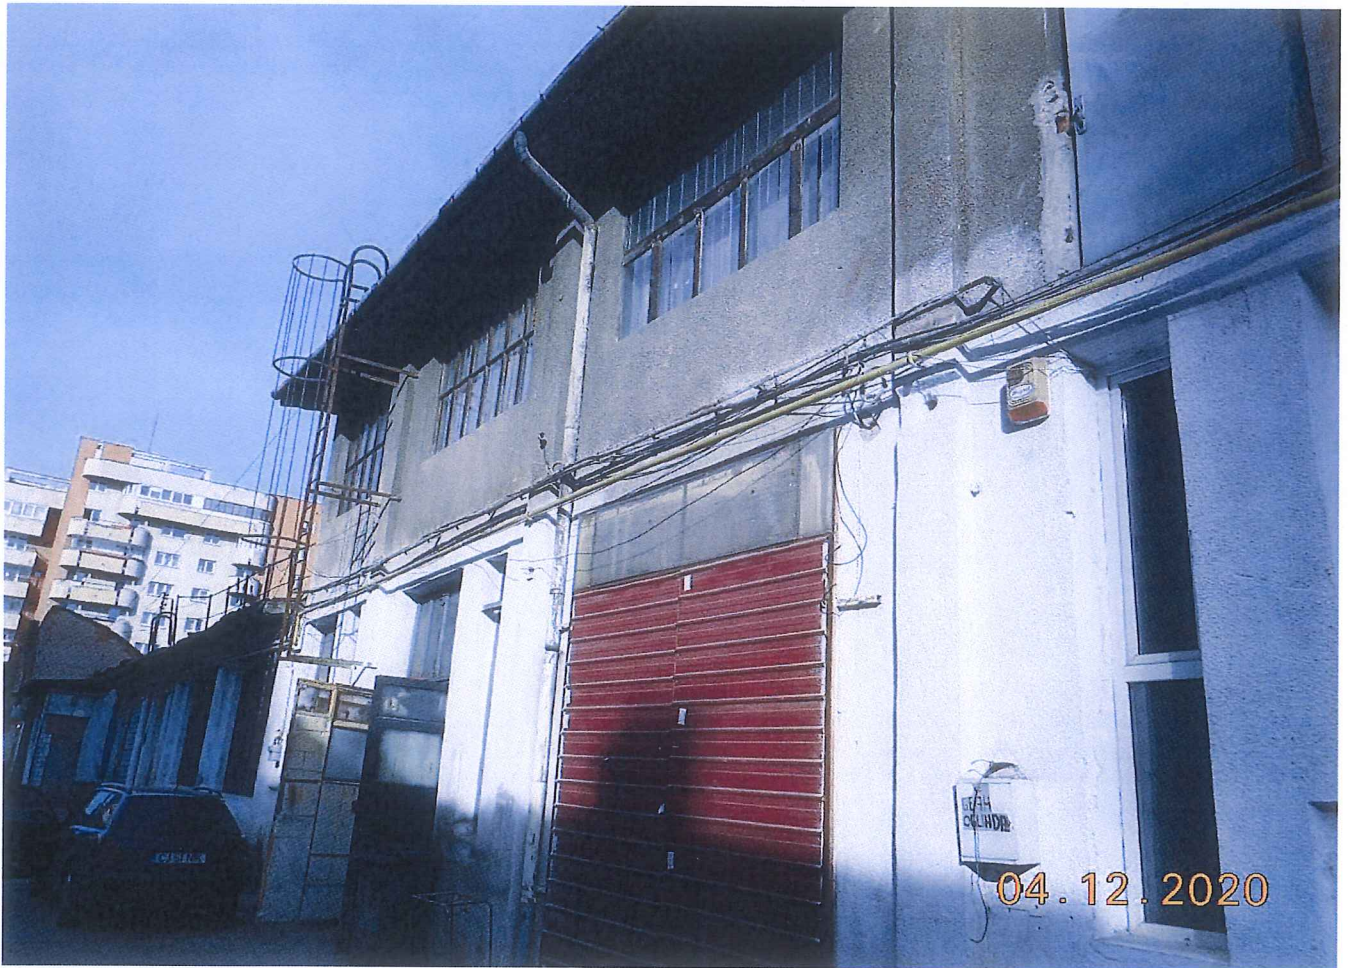
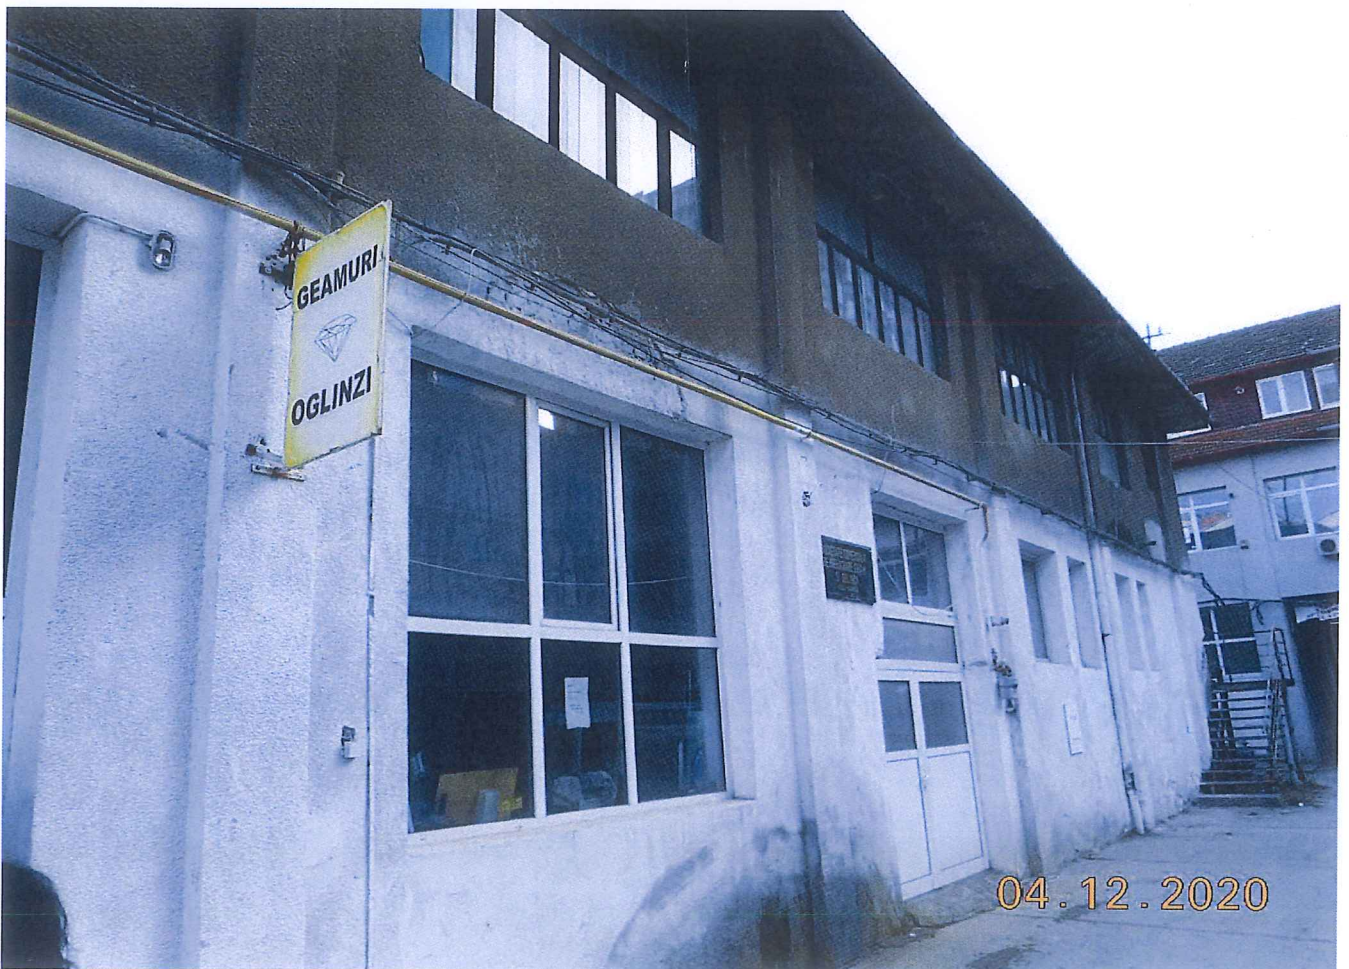
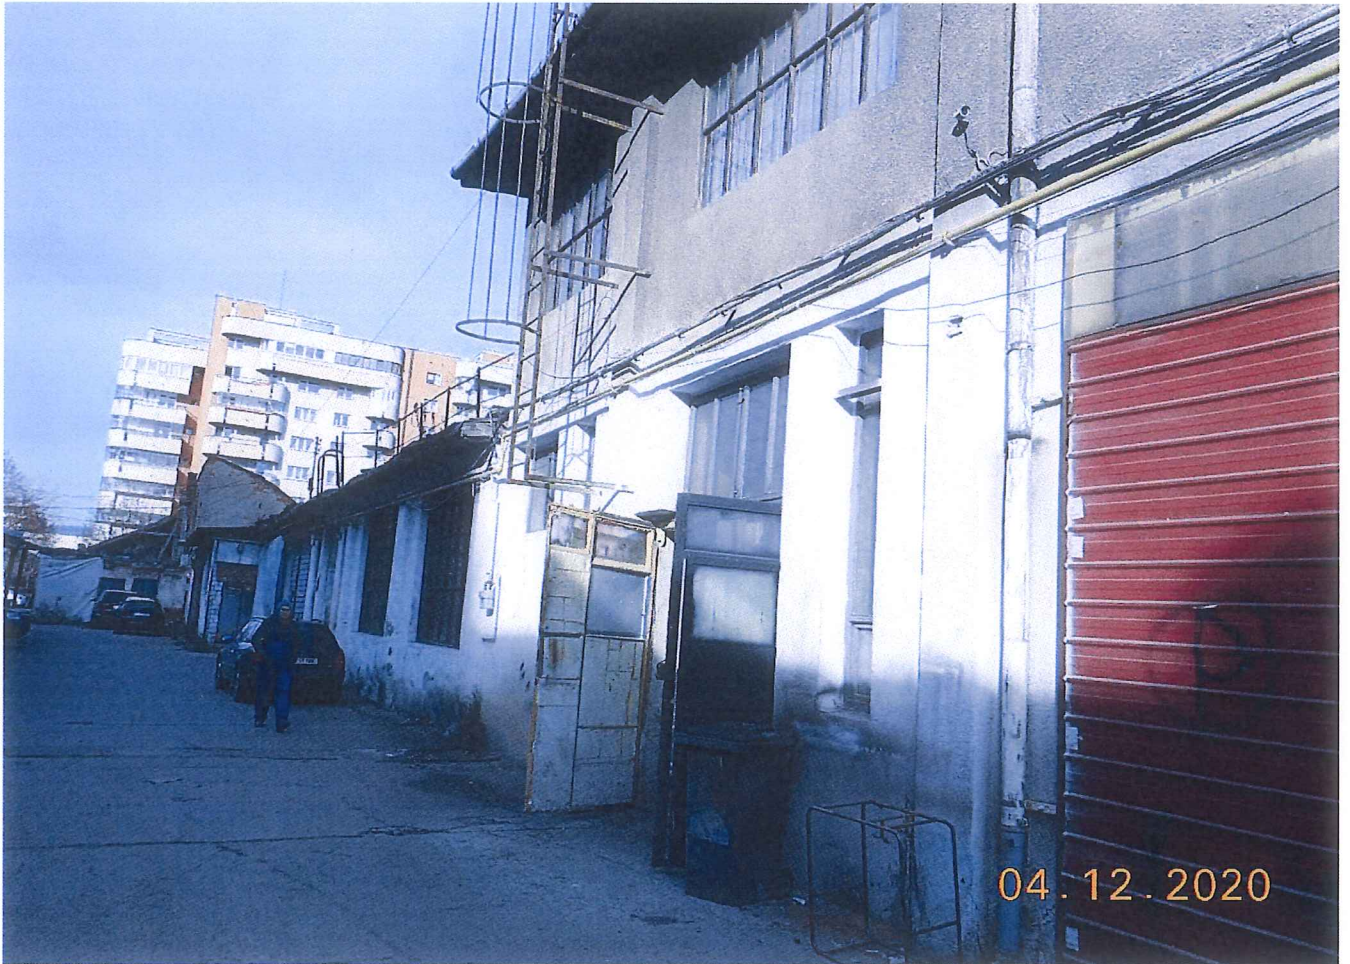
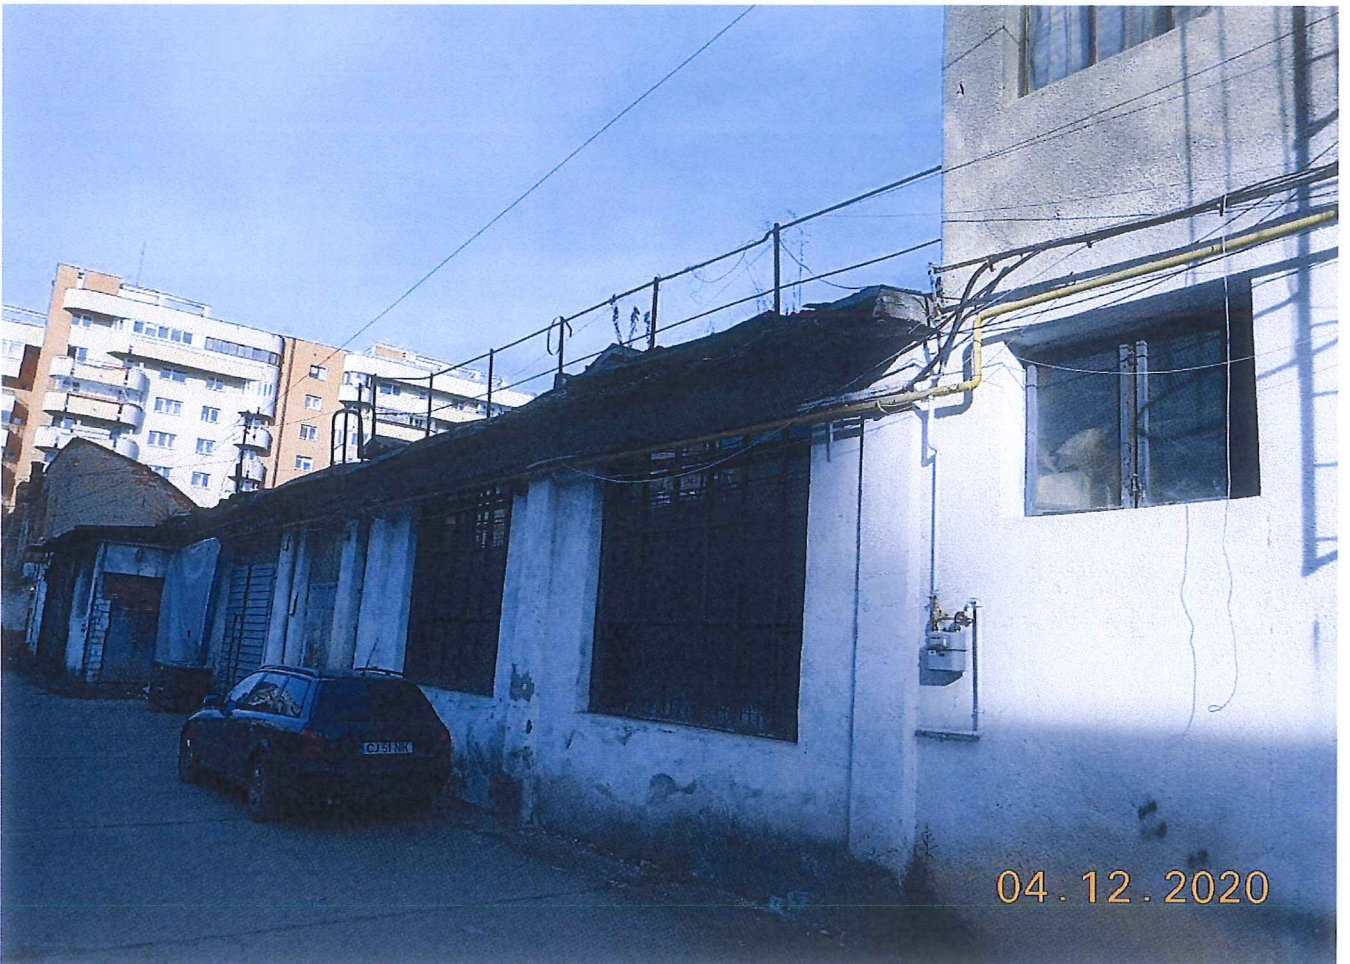
Anexă: schițe foto

Situația neschimbată față de evaluarea înscrisă în Nota de constatare nr. 11/11.05.2020

CLĂDIREA/CLĂDIRILE:  
Prezintă degradări  
- minore la: cornișă, șarpanta,  
- medii la: învelitoare, bleașuri și burlane, tencuială,  
zugăveala, tâmplarie, pereți/palcoame,  
implimenturi și anexe.

Propunerea de adoptare a hotărârii de majorare a impozitului pentru imobilul clădire identificat mai sus.
