HOTĂRÂRE

privind majorarea cu 300% a impozitului pe clădiri începând cu anul 2021, pentru clădirea situată în Cluj-Napoca, Calea Dorobanților nr. 116, proprietatea SC PRELUCRARE GEAMURI ȘI OGLINZI SA CLUJ, ca urmare a constatării stării tehnice de clădire neîngrijită

NOTĂ DE CONSTATARE-REEVALUARE

## FIȘA DE EVALUARE A IMOBILULUI

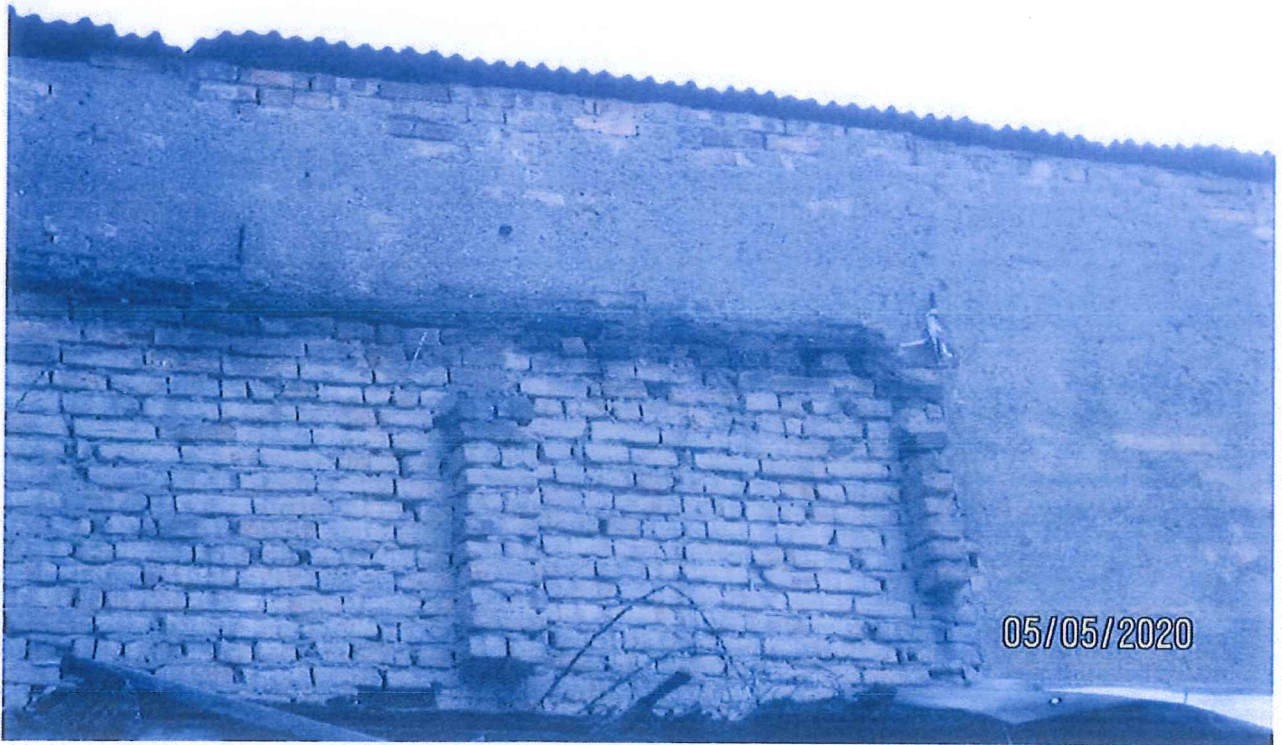
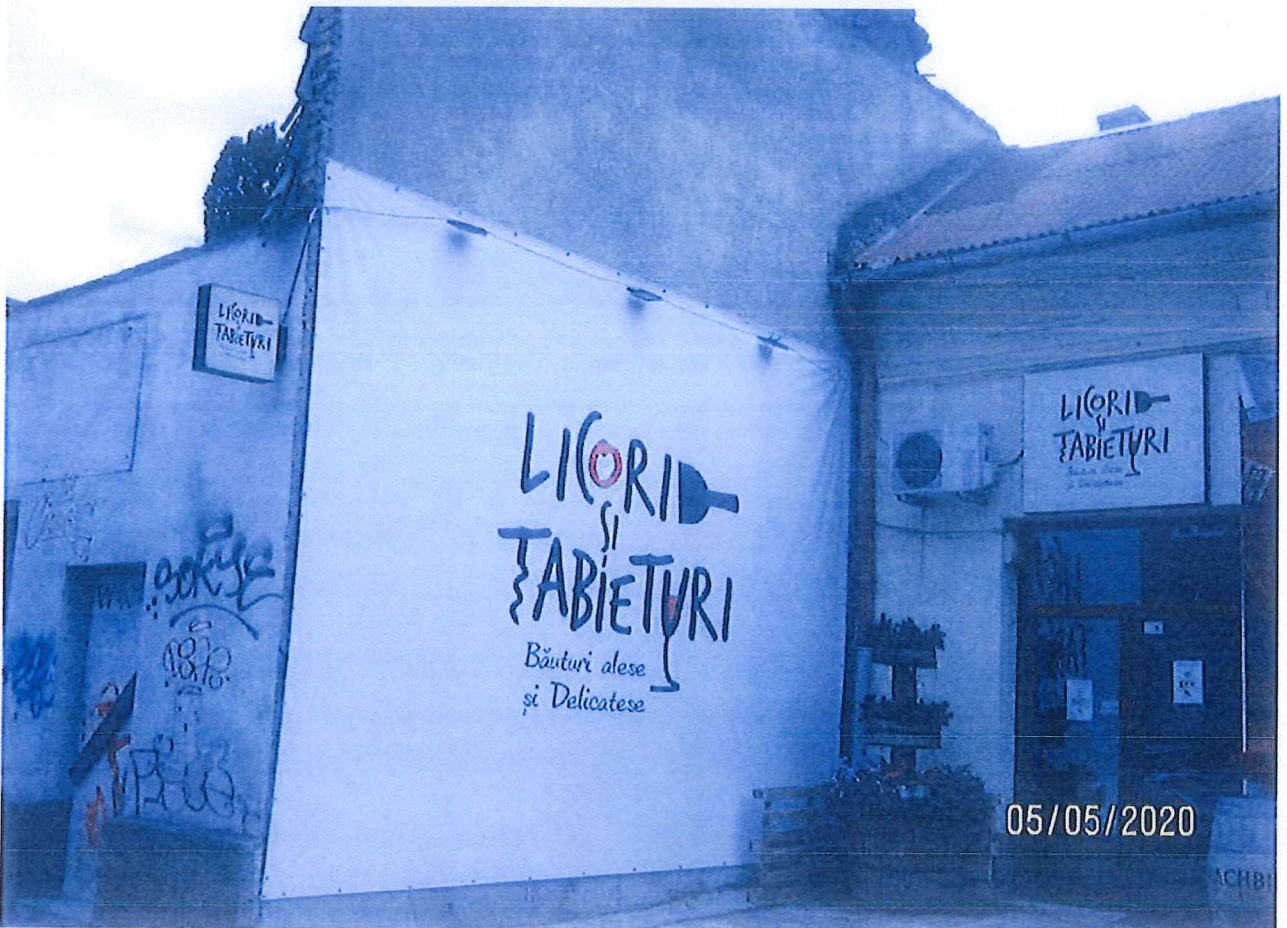
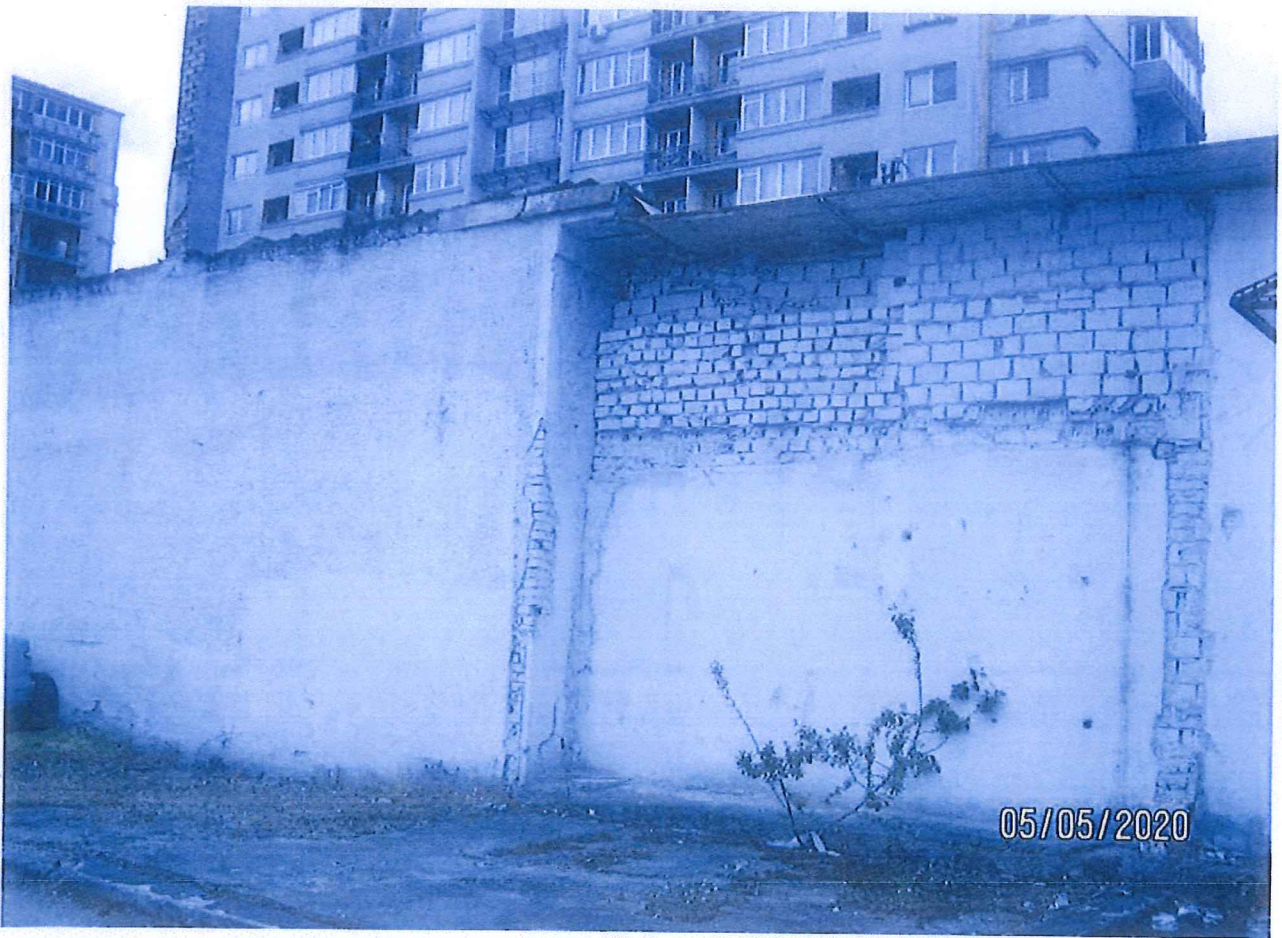
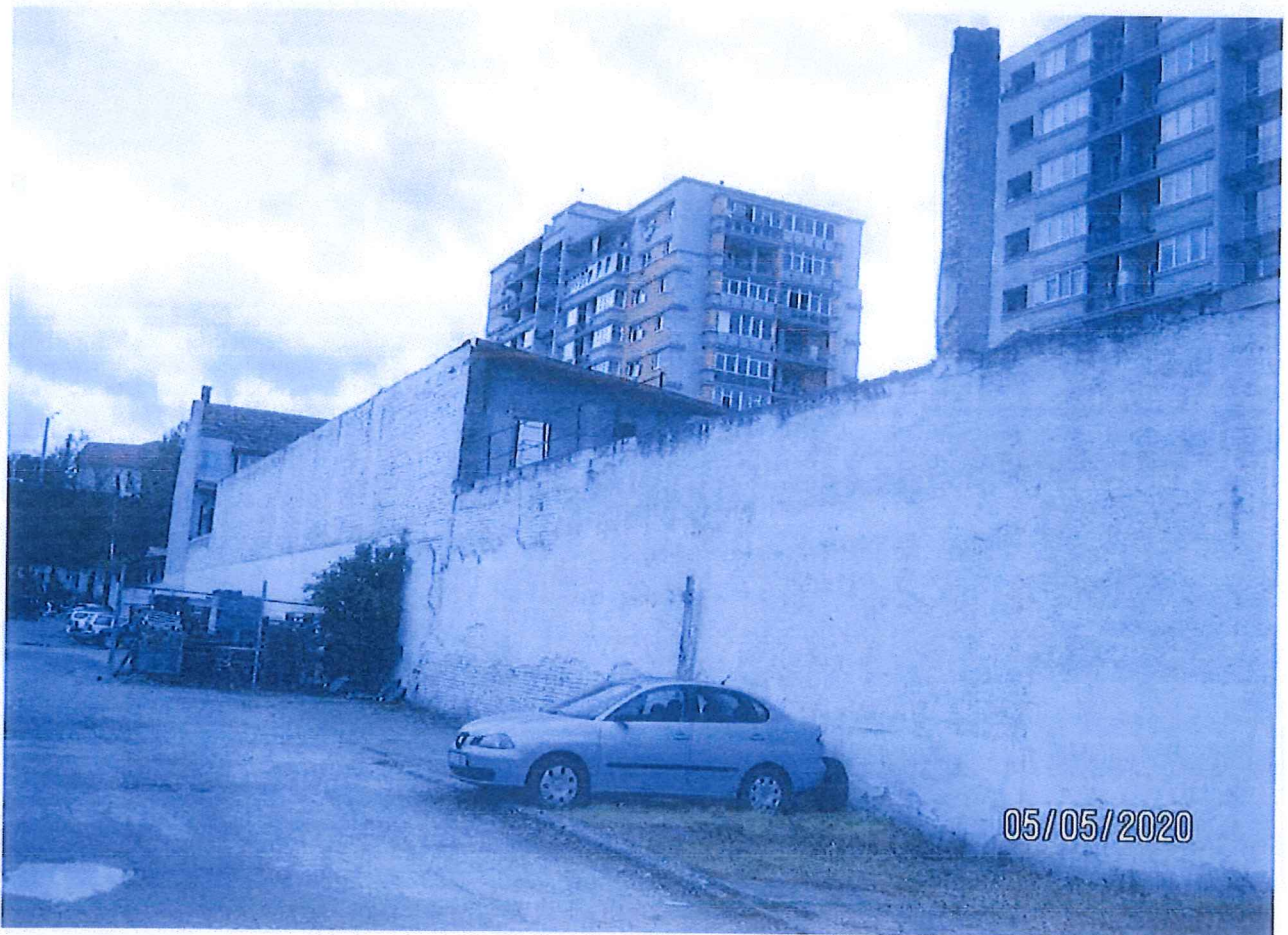
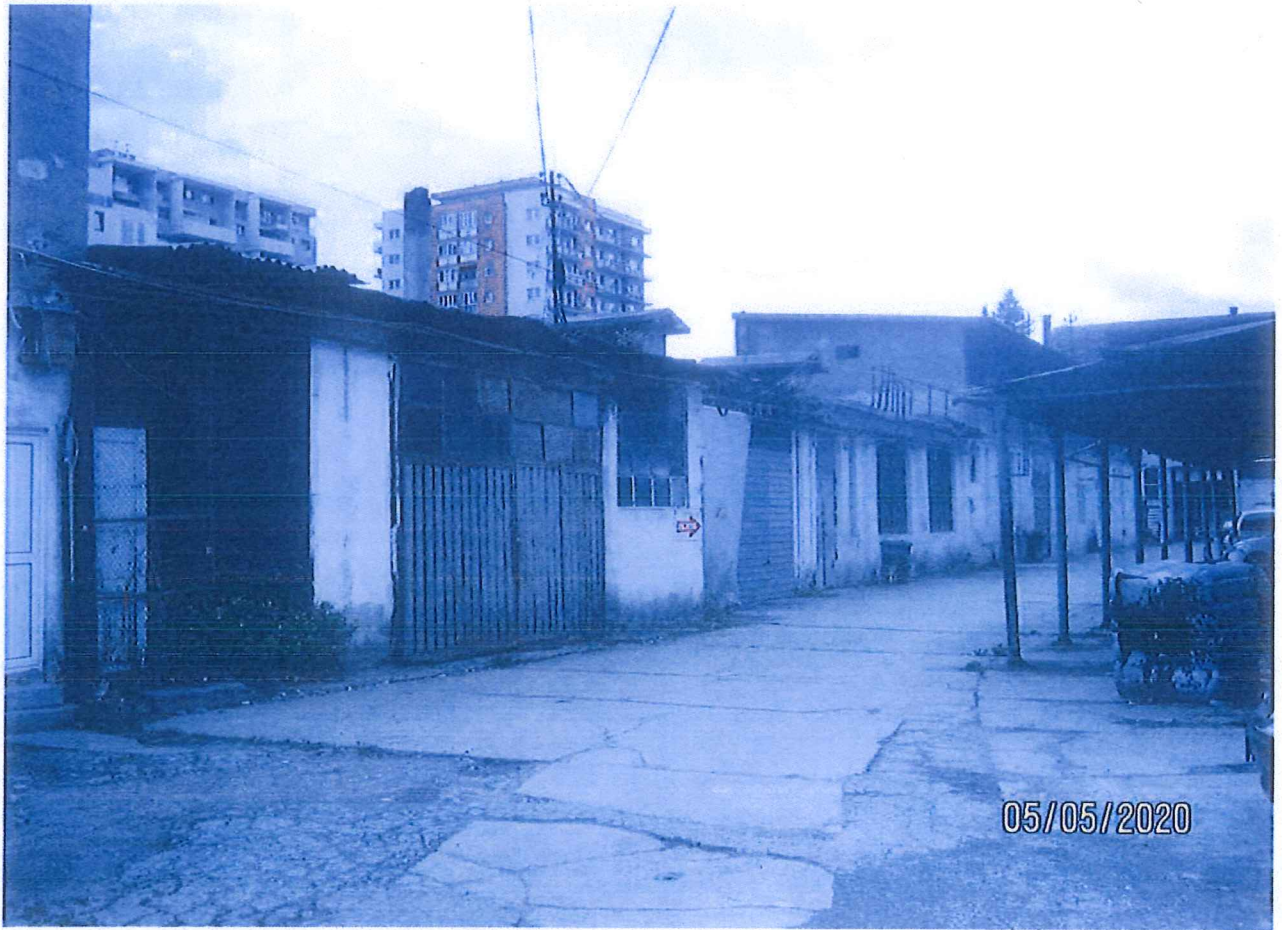
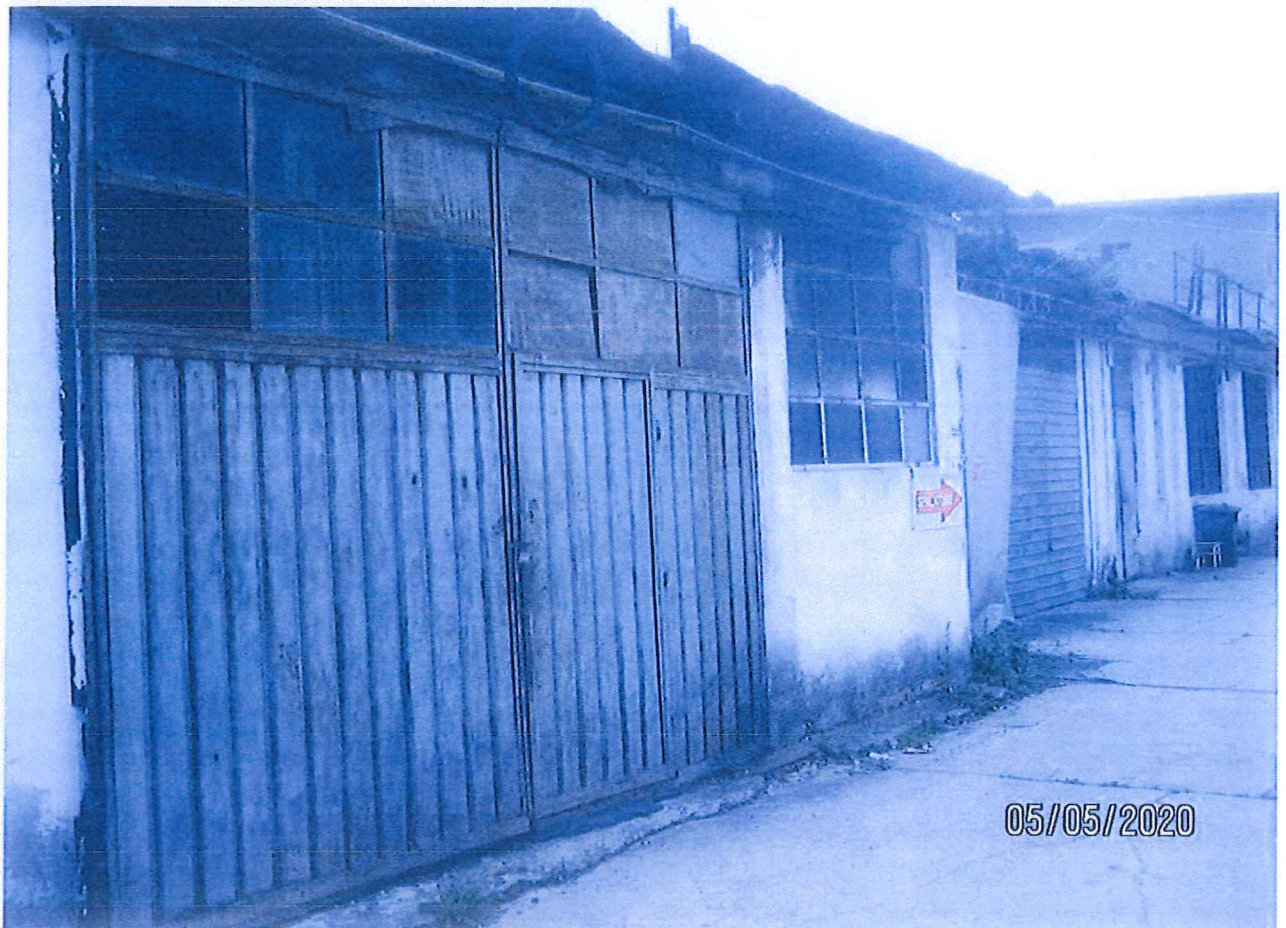
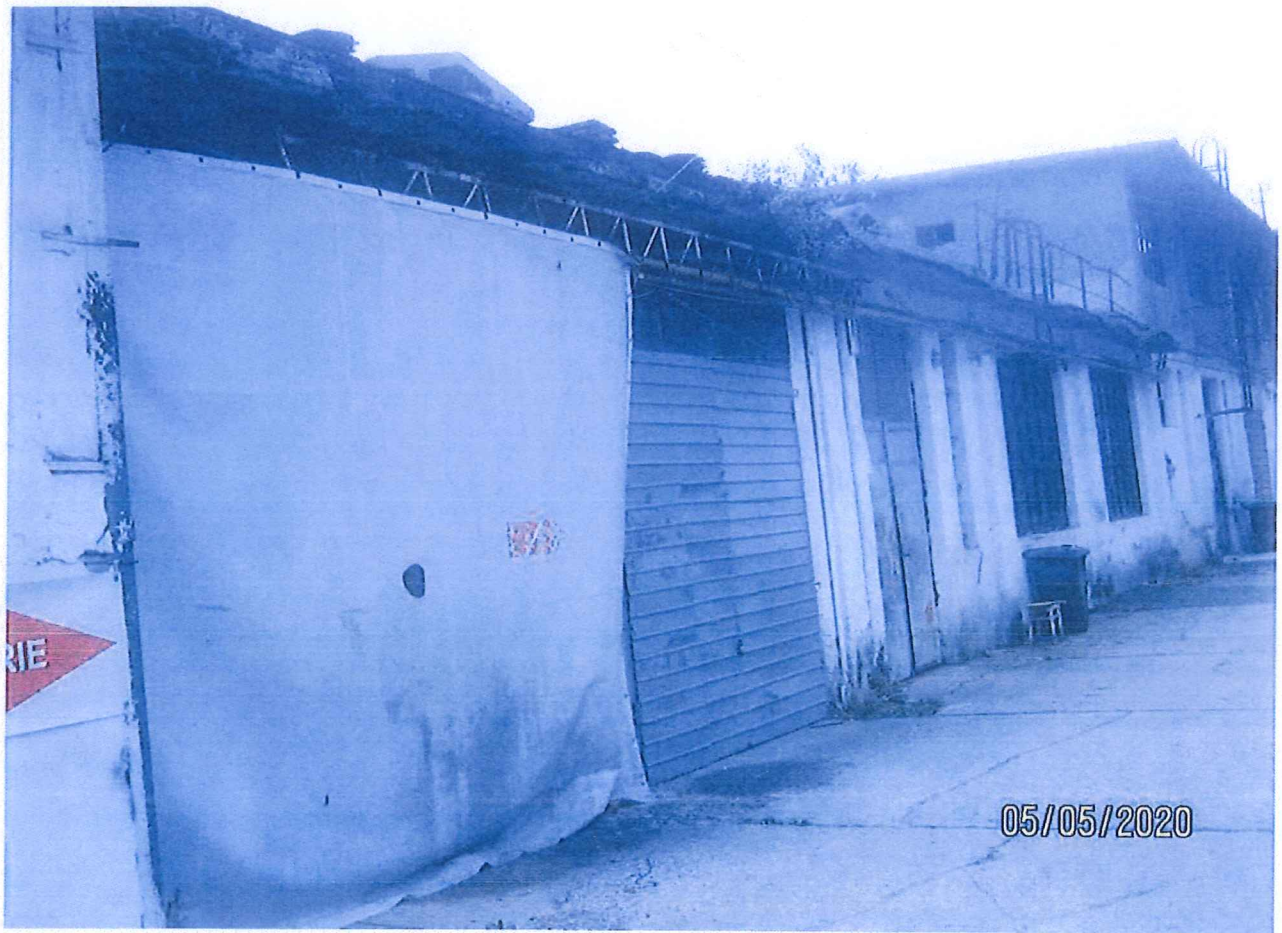
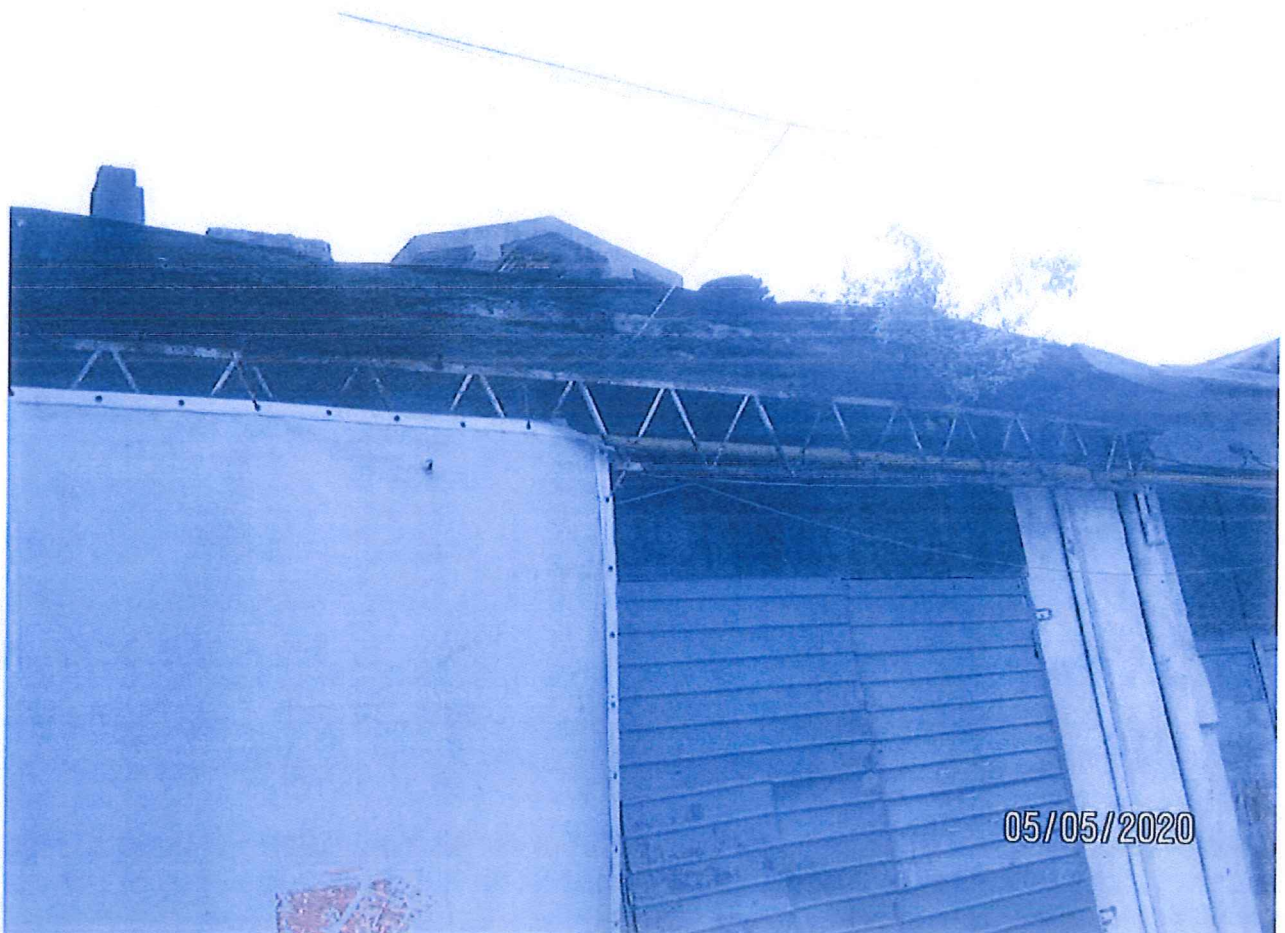
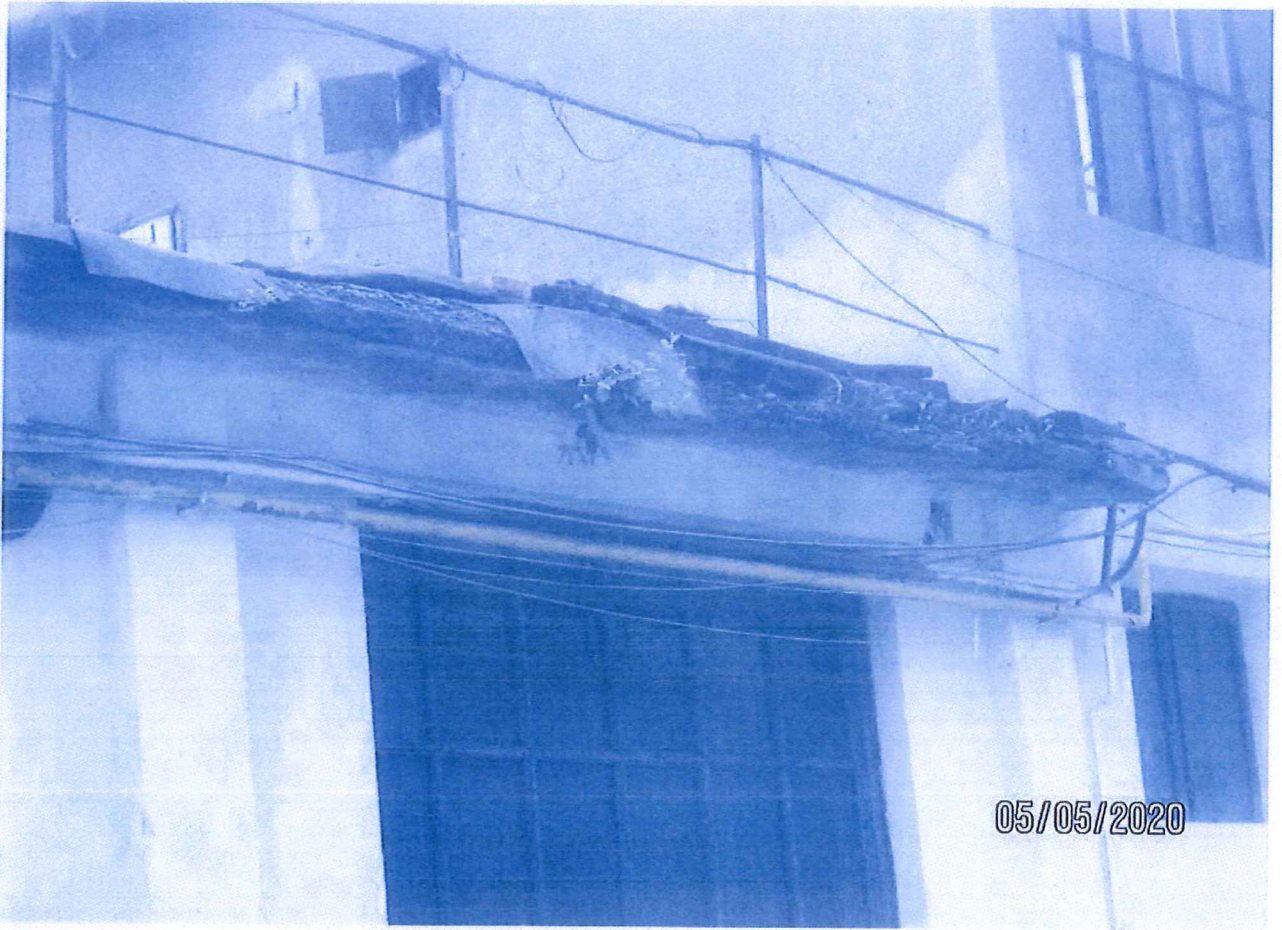
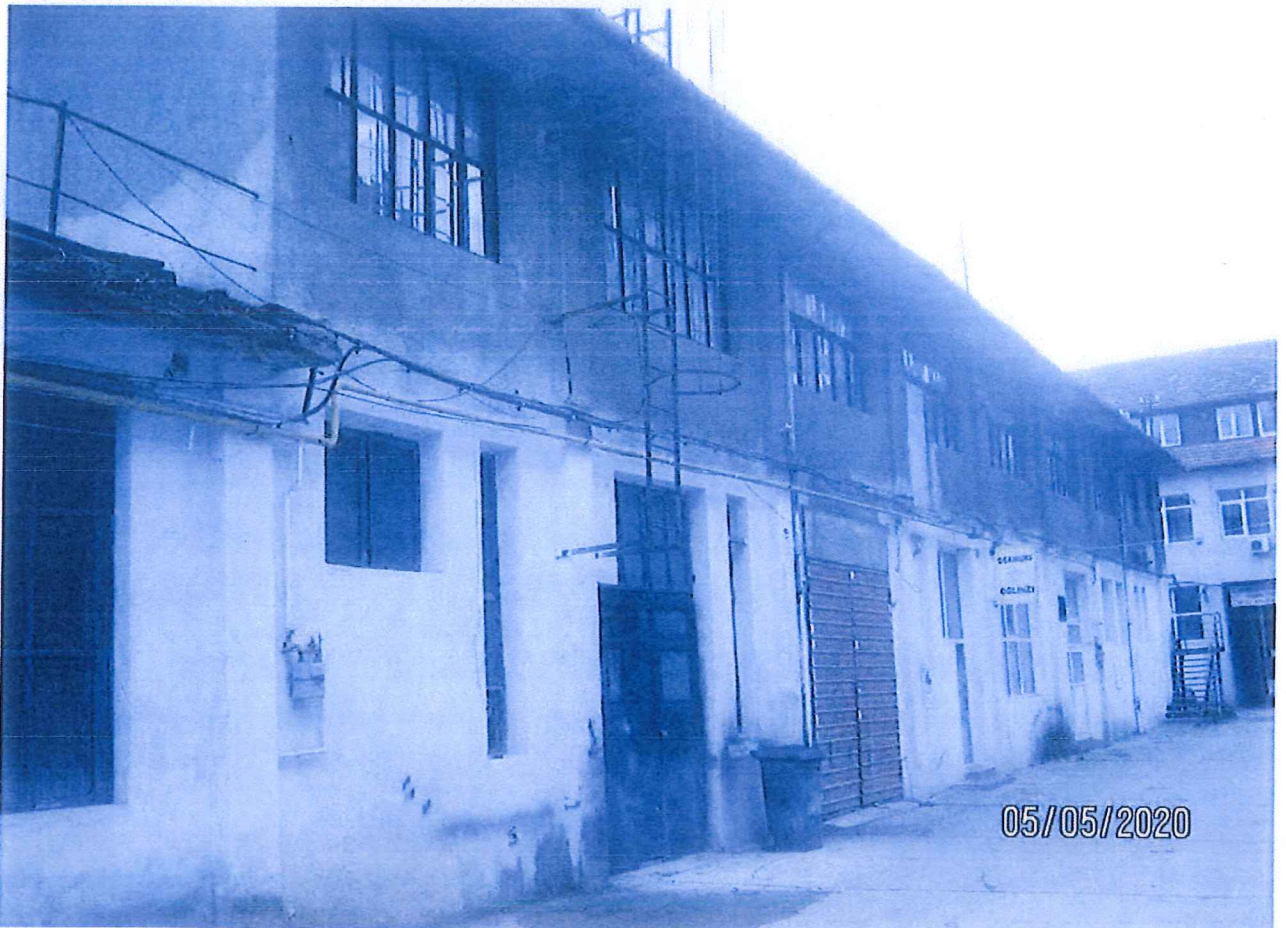
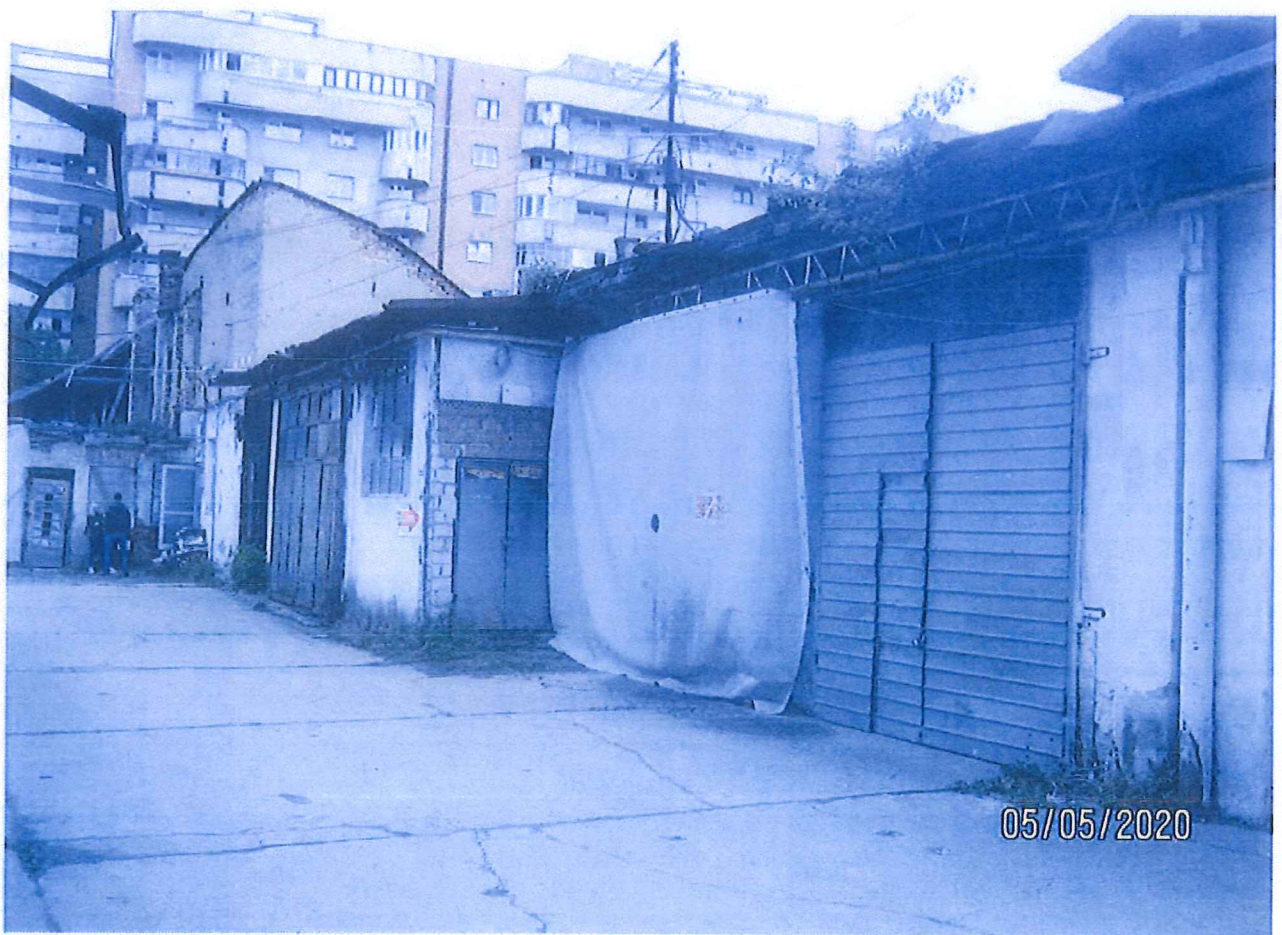
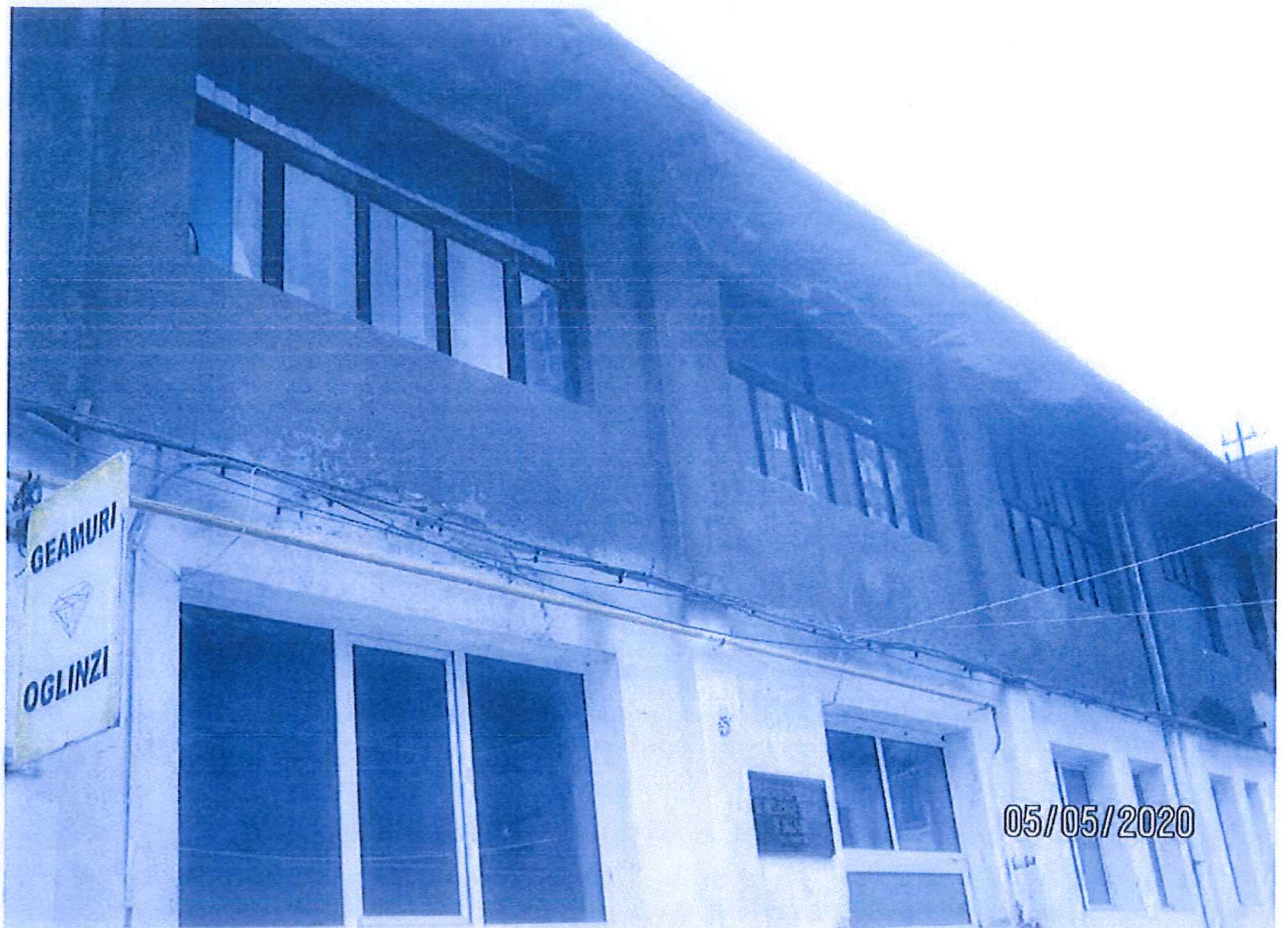
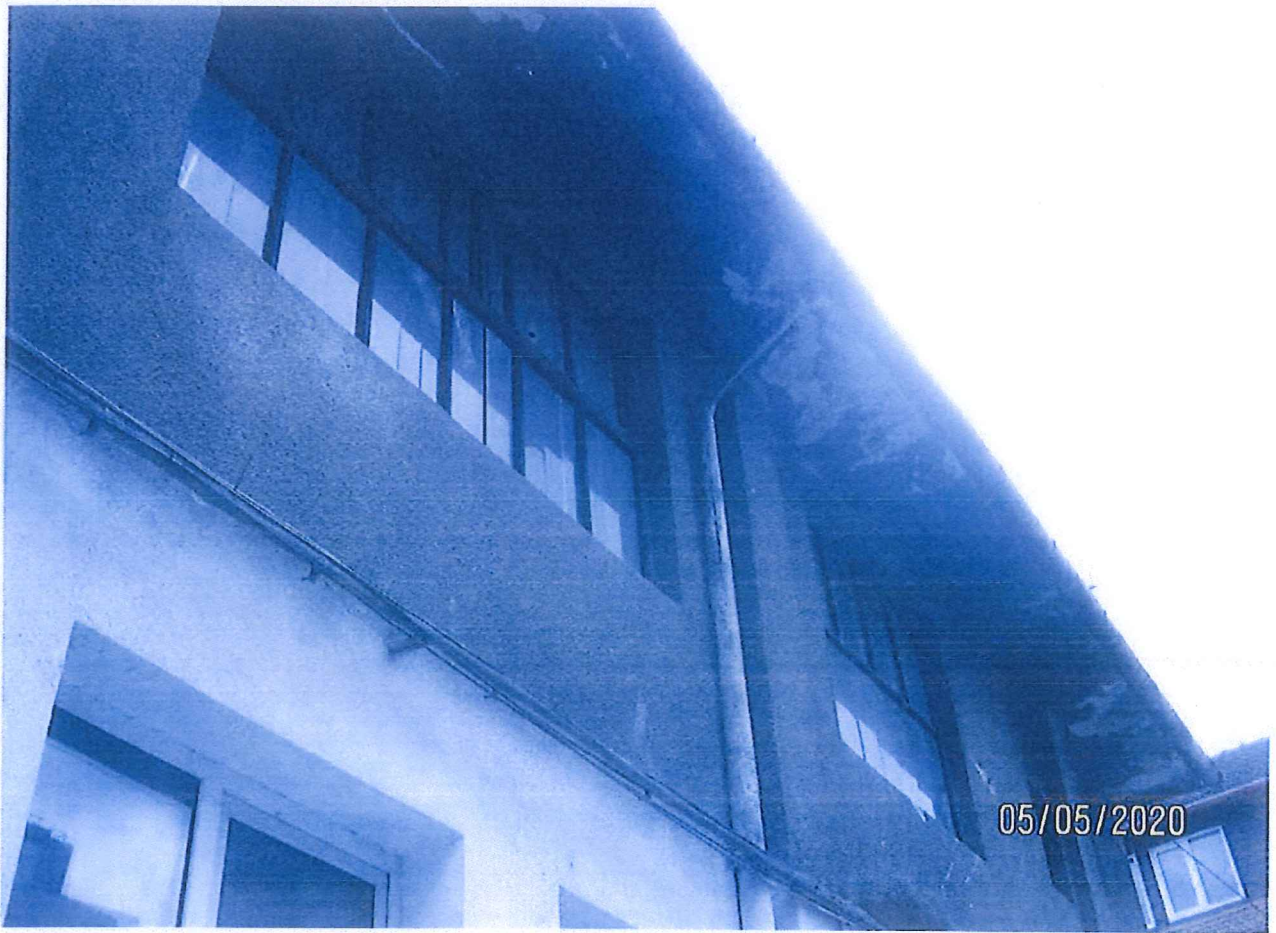
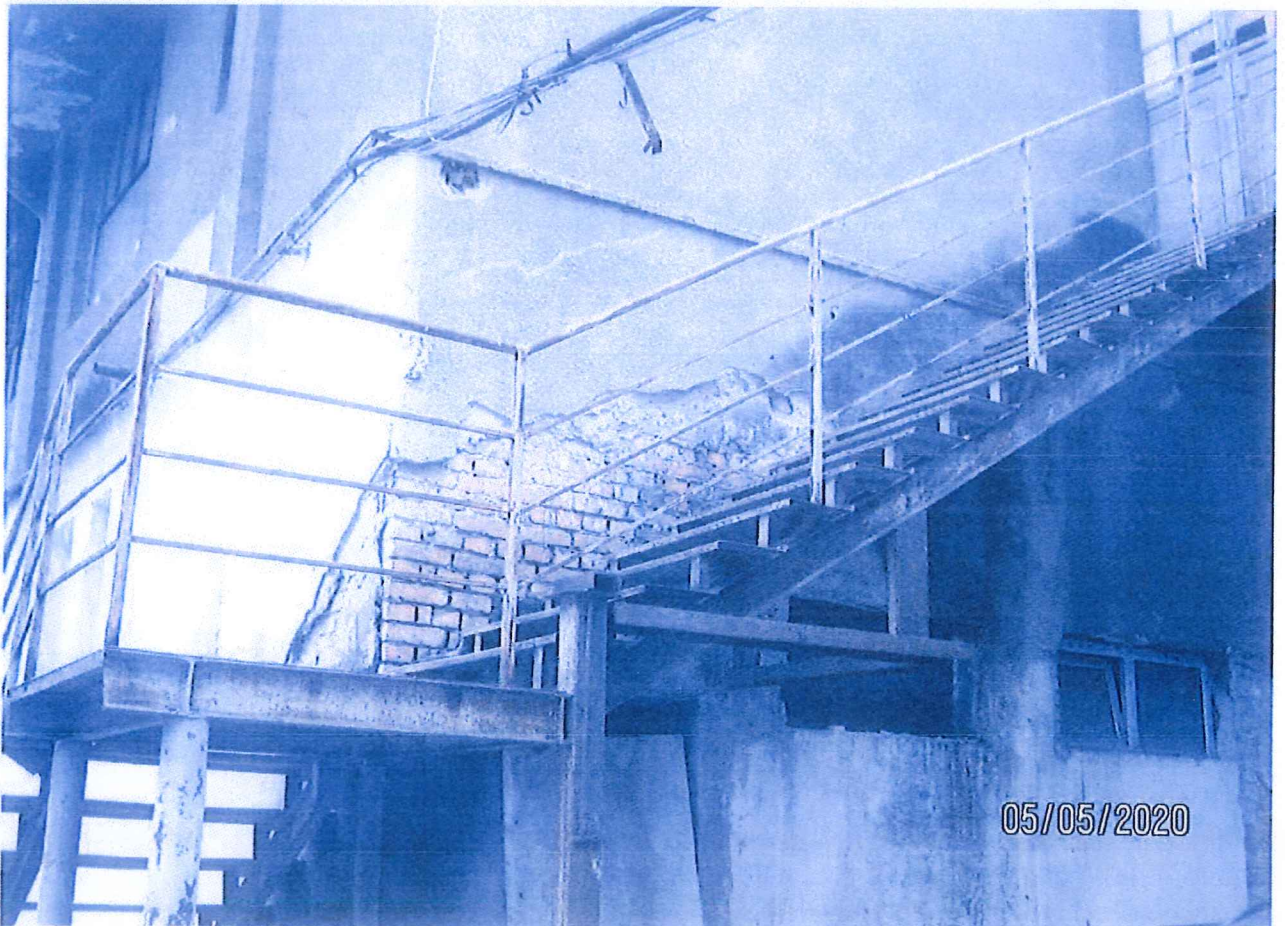
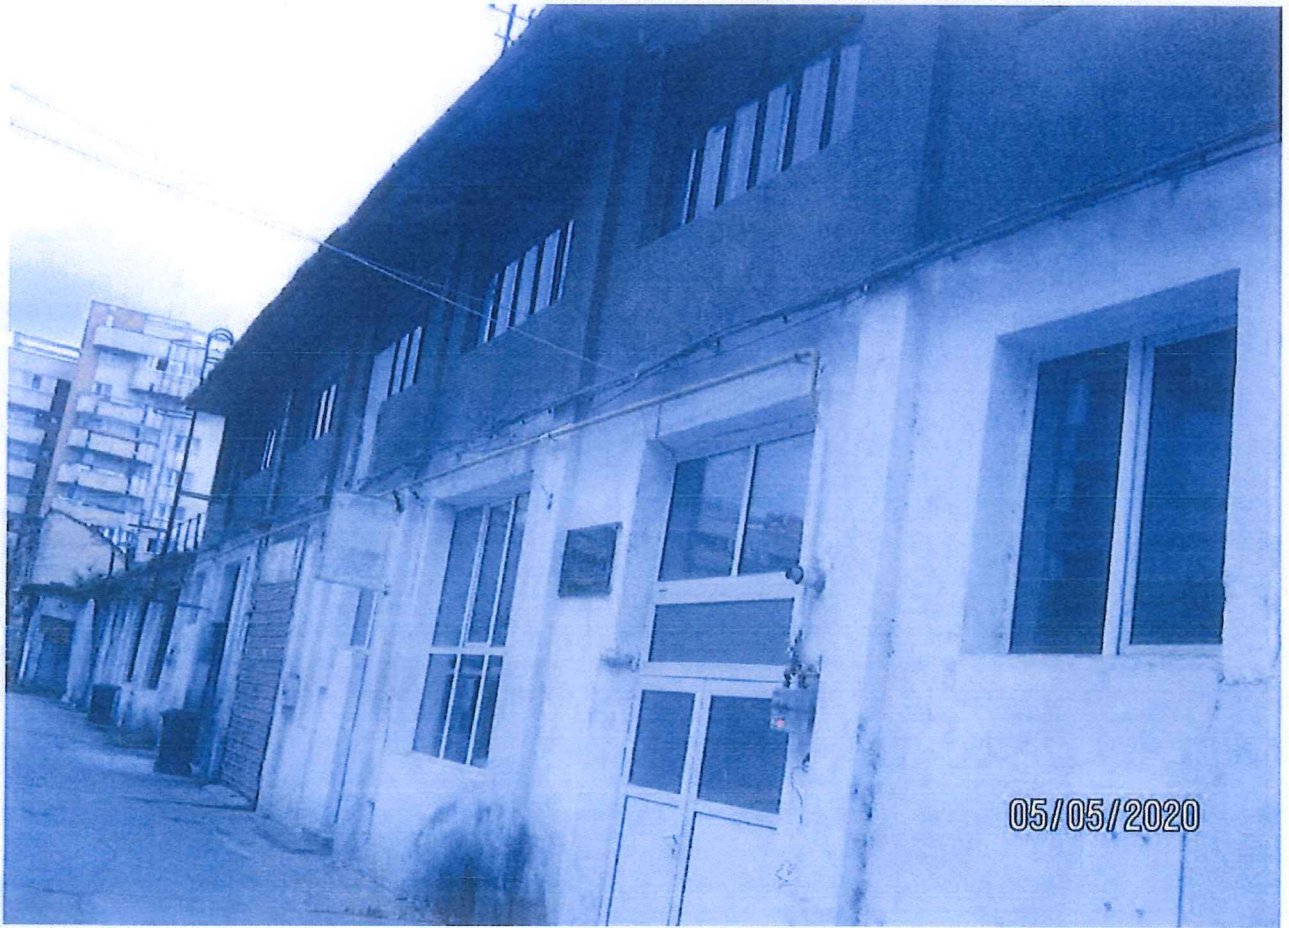
Anexă: schițe foto

CLĂDIREA/CLĂDIRILE:  
Prezintă degradări  
- minore la: cornișă, șarpanta,  
- medii la: învelitoare, bleașuri și burlane, tencuială,  
zugăveala, tâmplarie, pereți/palcoame,  
implimenturi și anexe.

<b>PUNCTAJ TOTAL –</b>	<b>36</b>	<b>36</b>
------------------------	-----------	-----------

PUNCTAJ EVALUARE 36	PUNCTAJ REFERINȚĂ 100	PUNCTAJ PROCENTUAL 36%	STARE CLĂDIRI Neîngrijită	CATEGORIE IMPOZITARE
PUNCTAJ REEVALUARE 36	PUNCTAJ REFERINȚĂ 100	PUNCTAJ PROCENTUAL 36%	STARE CLADIRE Neîngrijită	2

MĂSURI DISPUSE:  
Emiterea somației pentru efectuarea lucrărilor de întreținere necesare, până la data de 30 noiembrie a anului în curs.
