HOTĂRÂRE

majorarea cu 200% a impozitului pe clădiri începând cu anul 2022, pentru clădirea situată în Cluj-Napoca, str. Calea Turzii nr. 58, proprietatea d-lui Chiorean Lucian Călin, ca urmare a constatării stării tehnice de clădire neîngrijită

NOTĂ DE CONSTATARE-REEVALUARE

FIȘA DE EVALUARE A IMOBILULUI

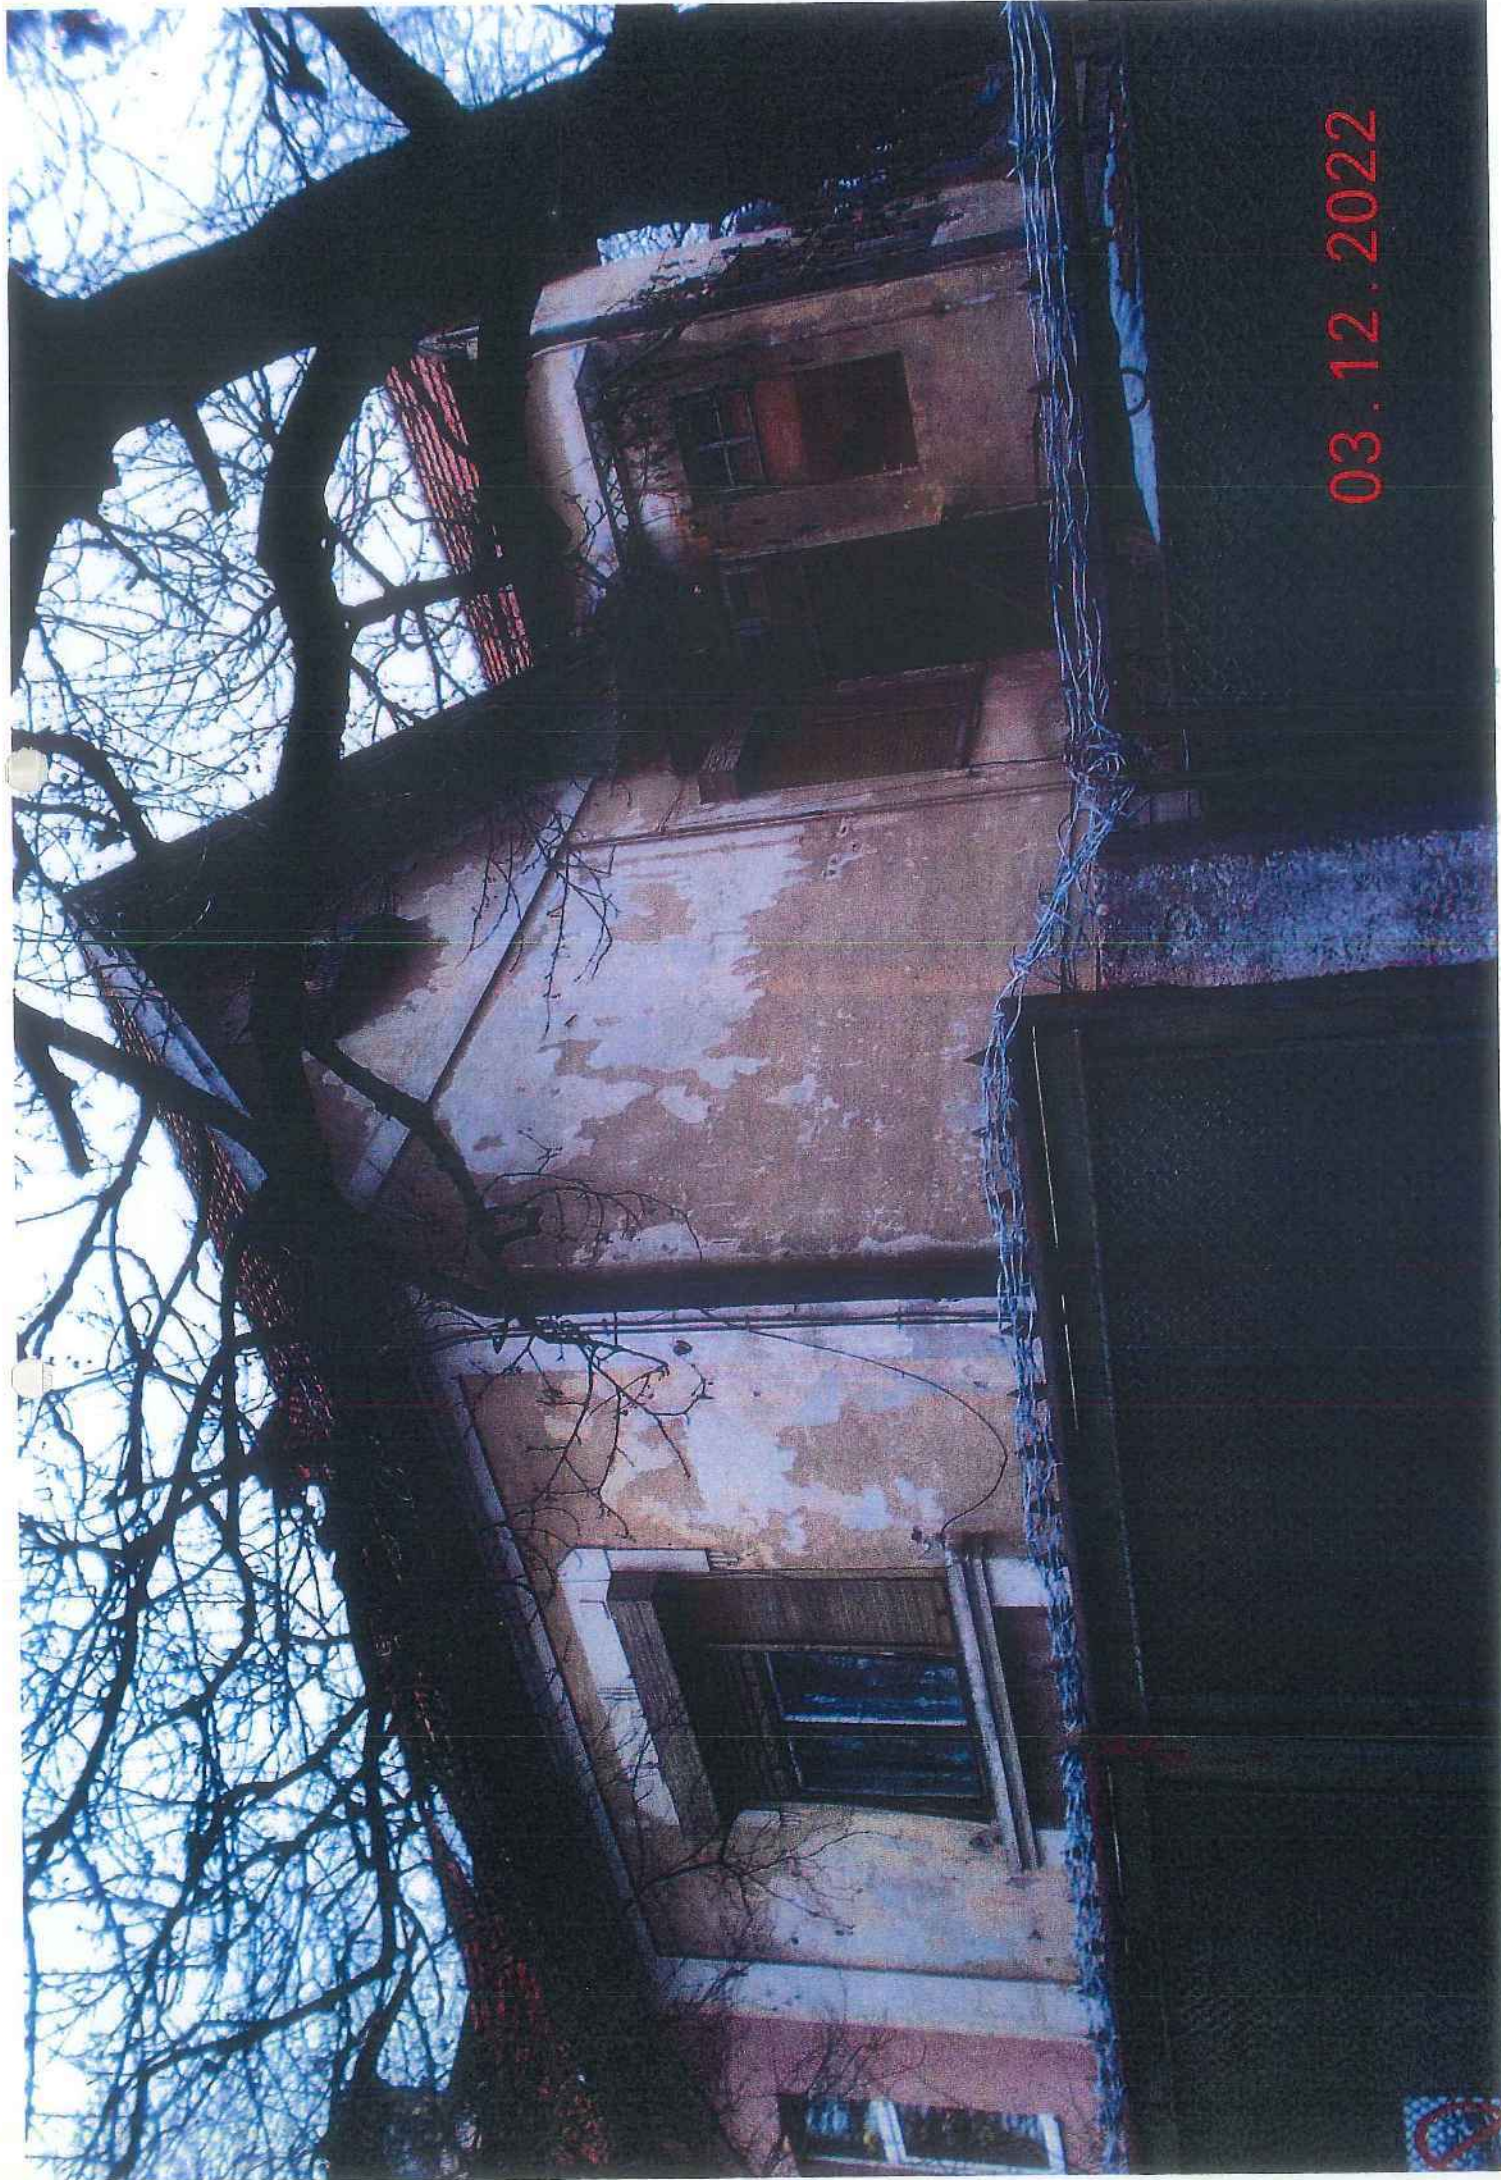
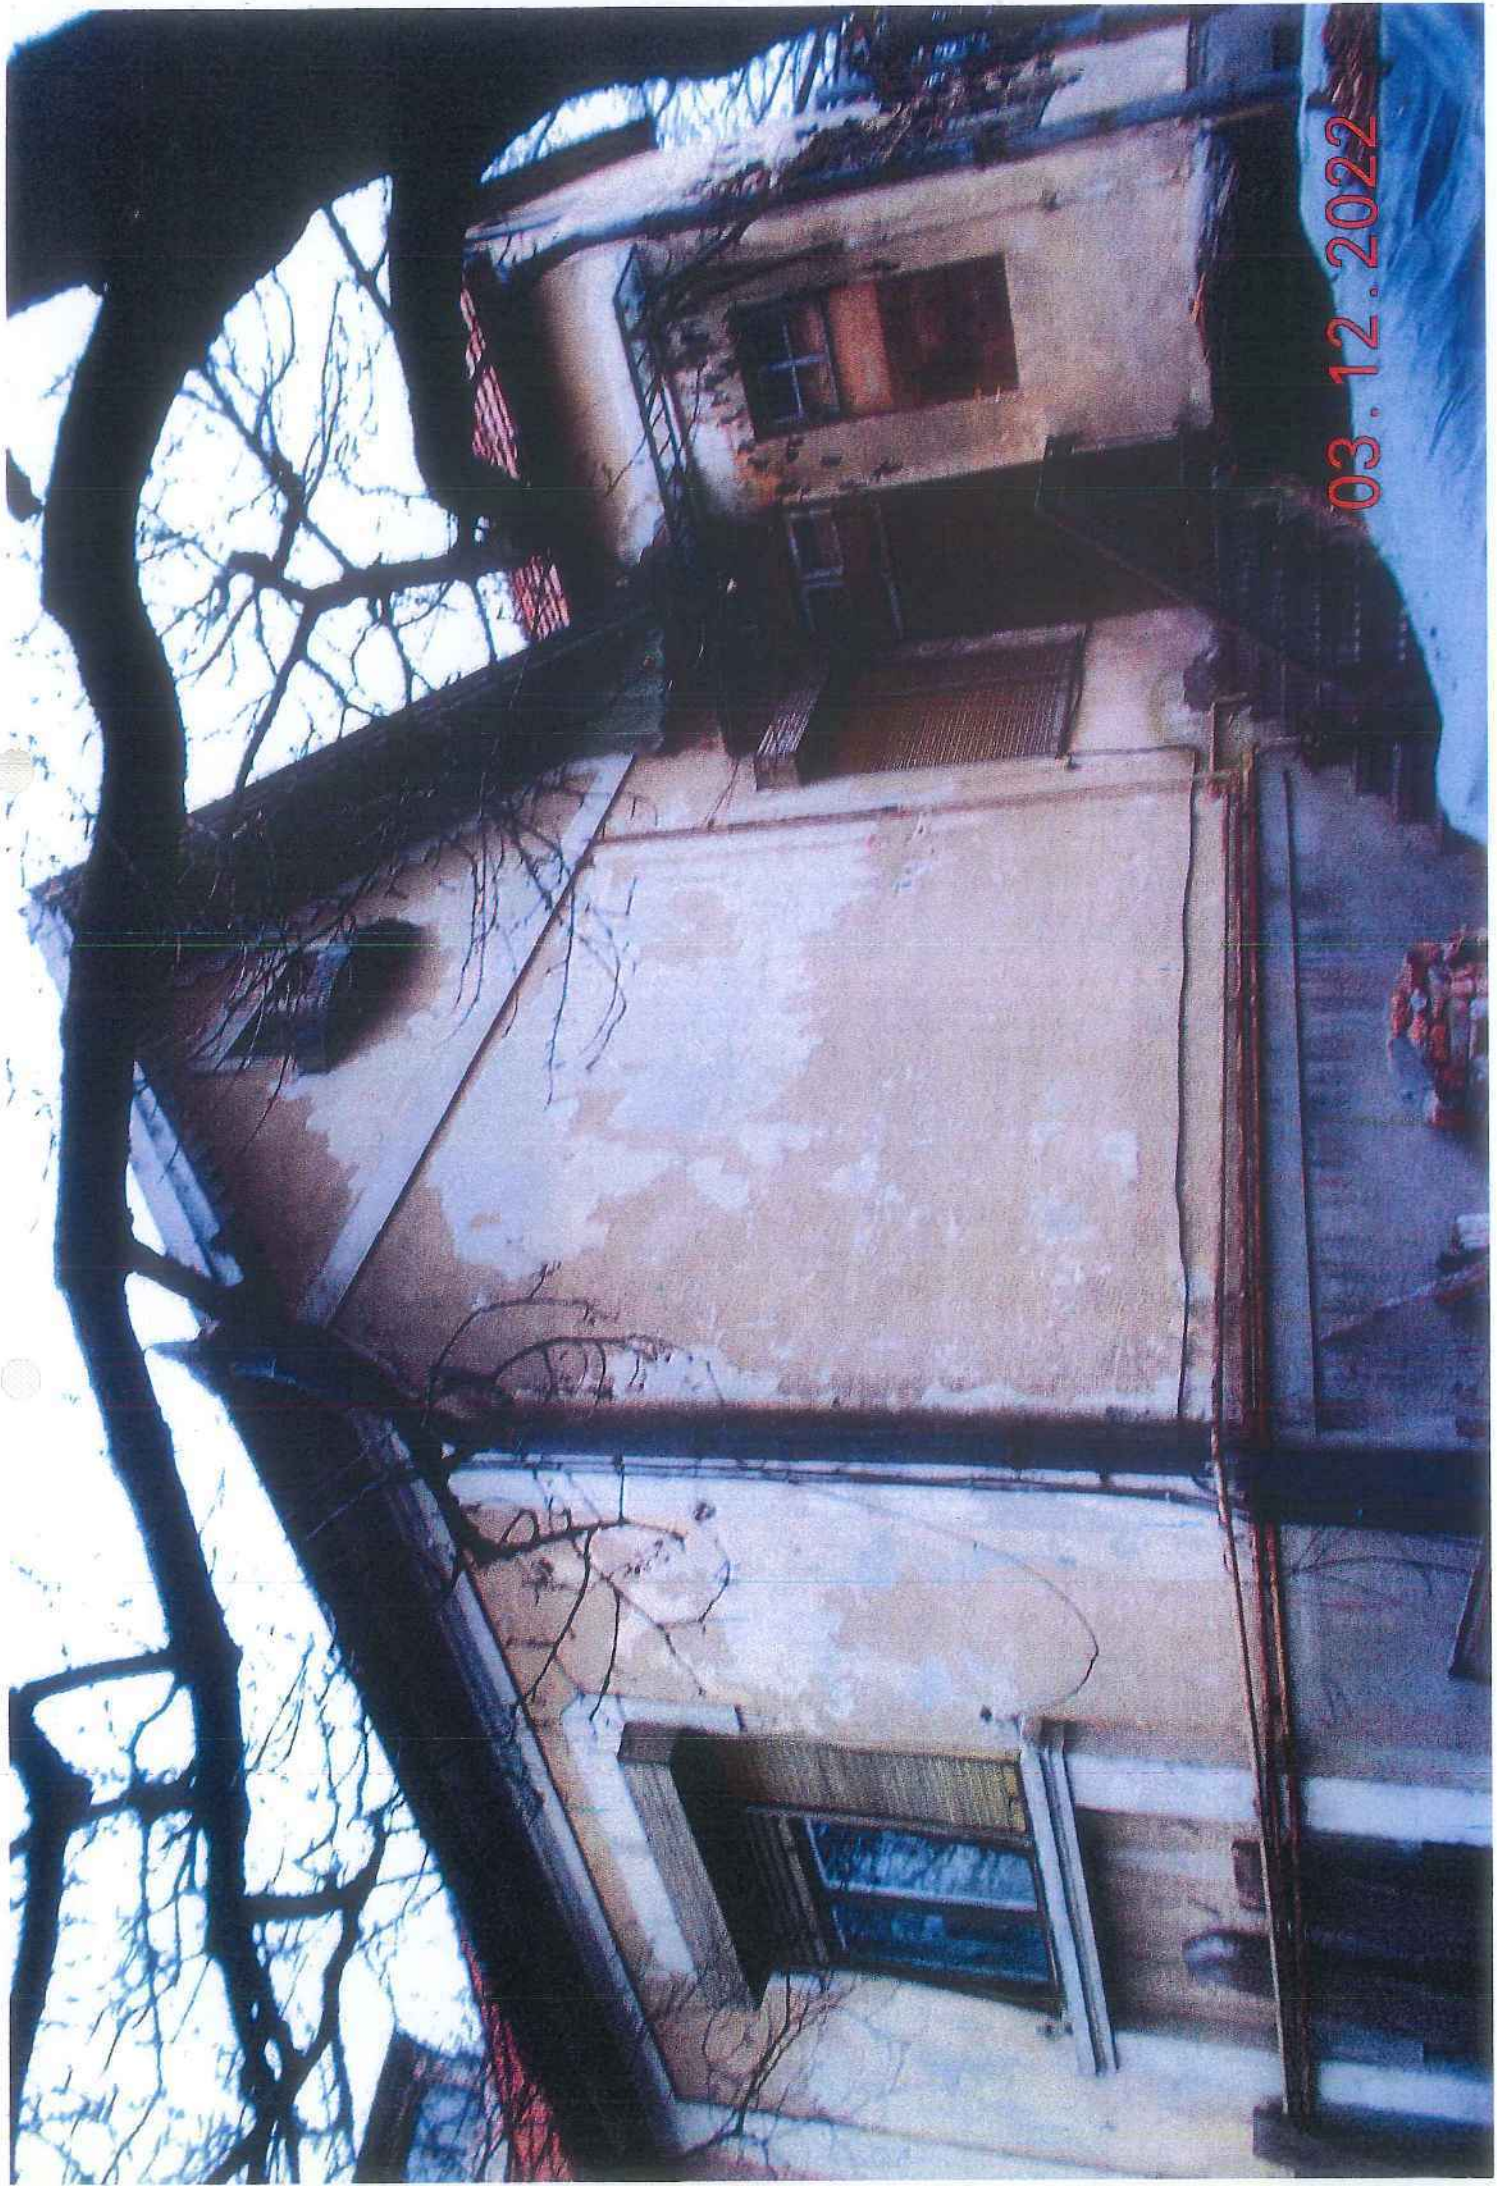
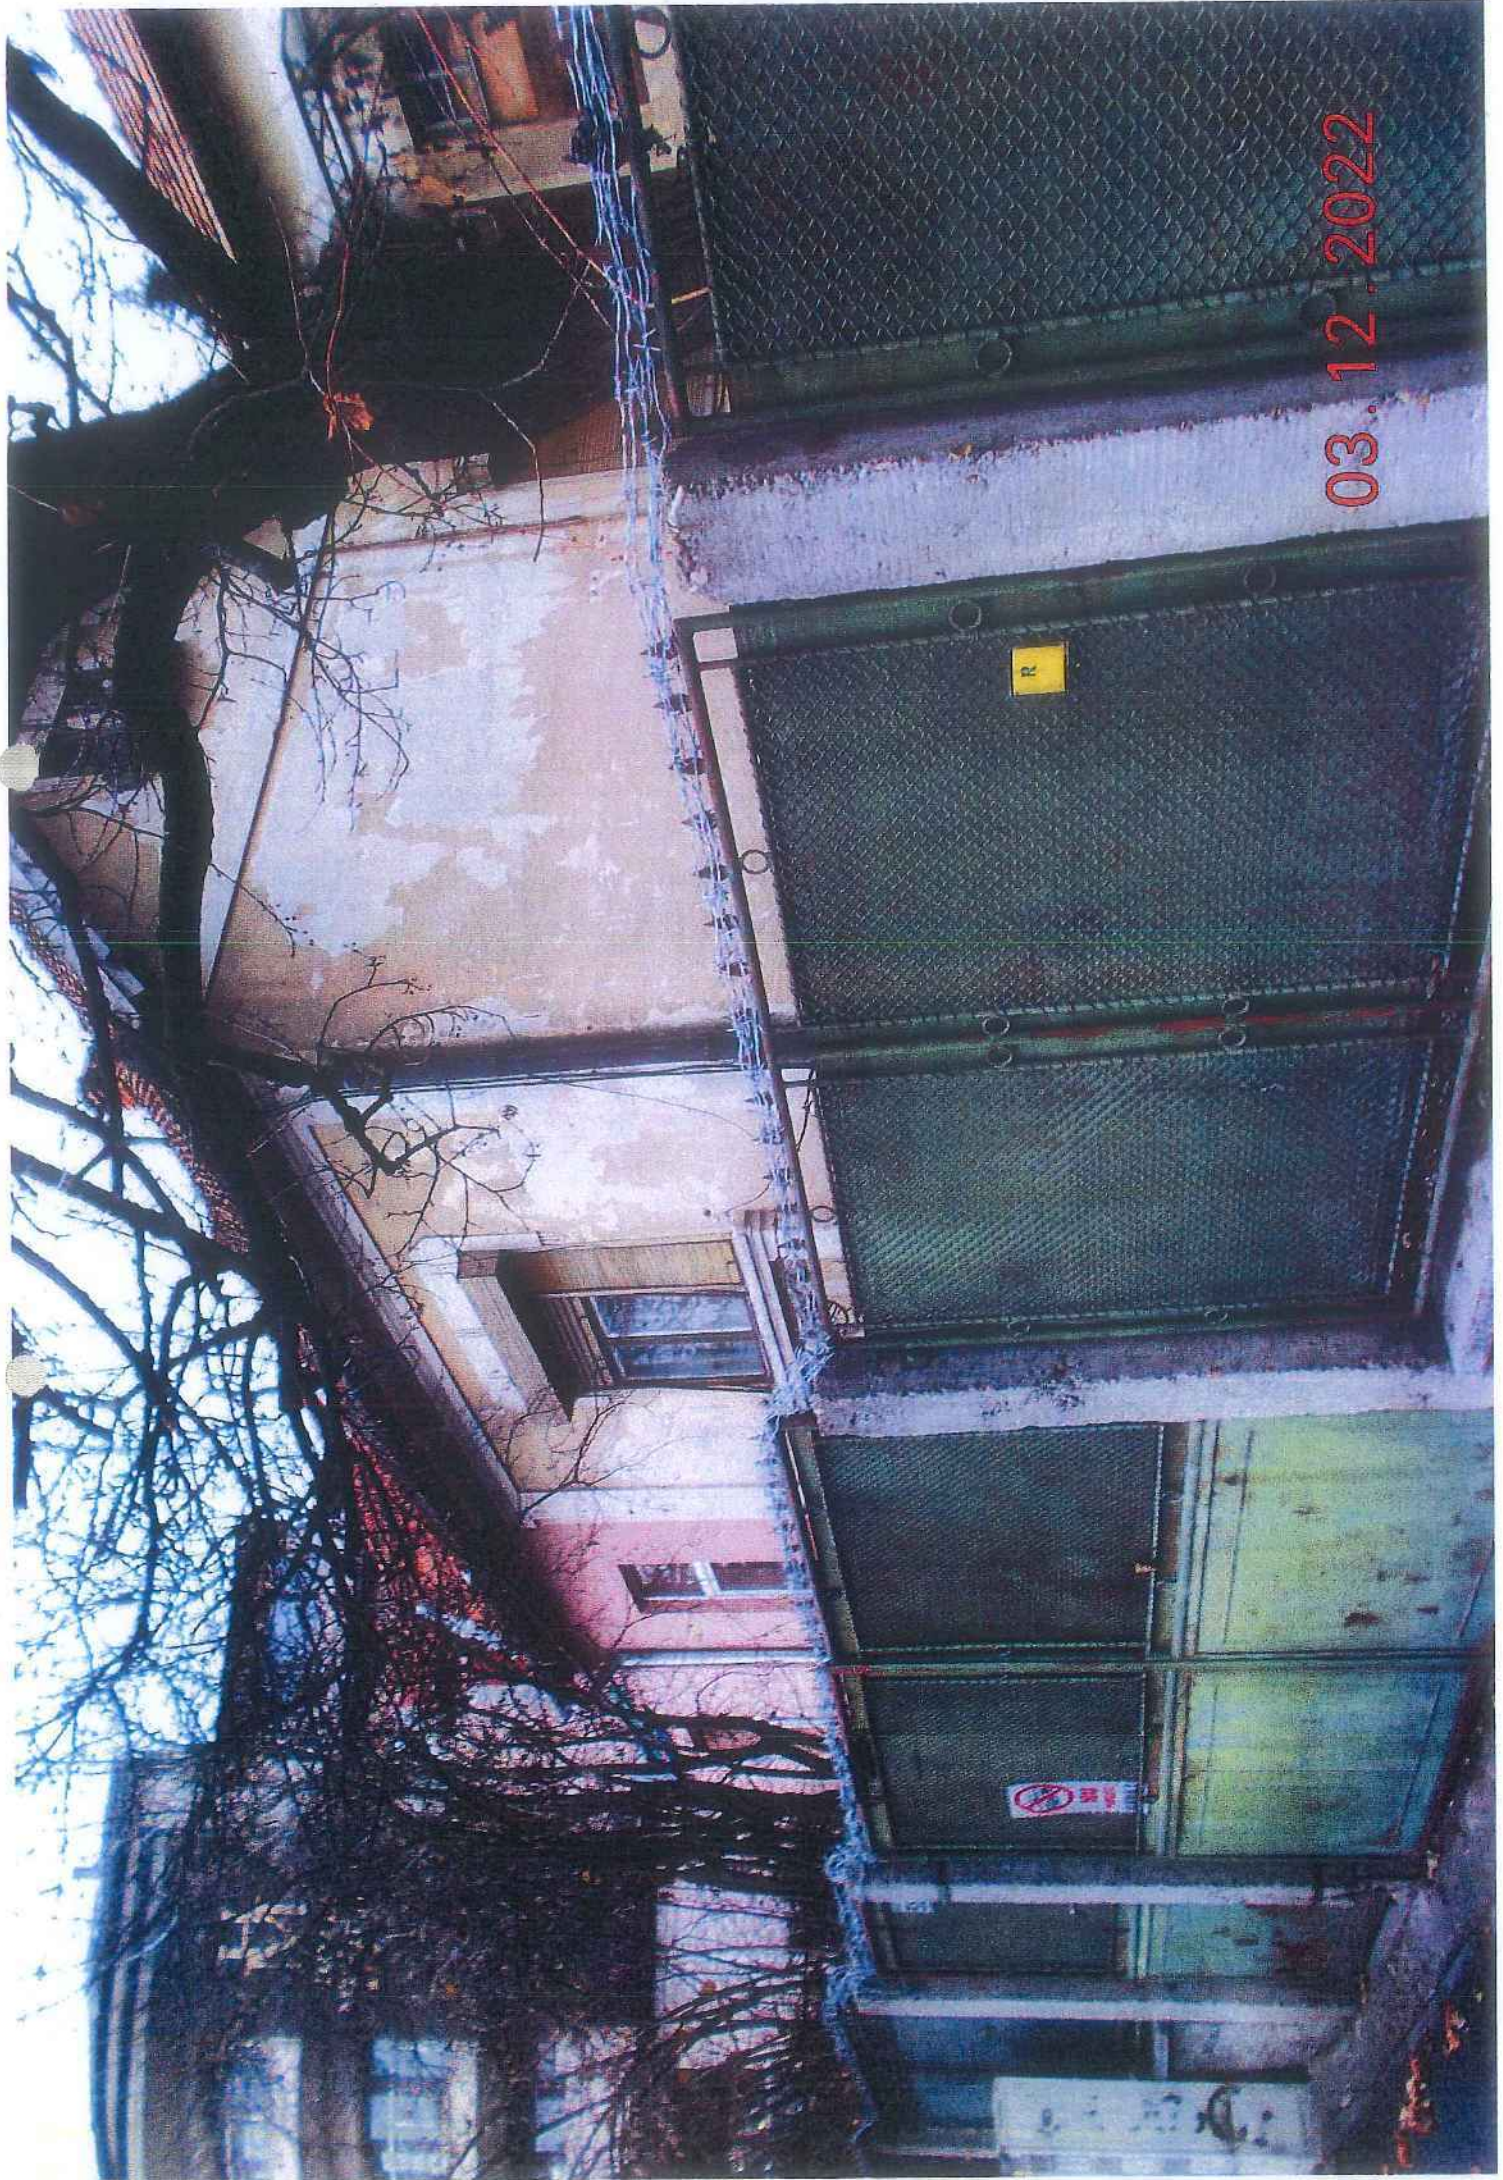
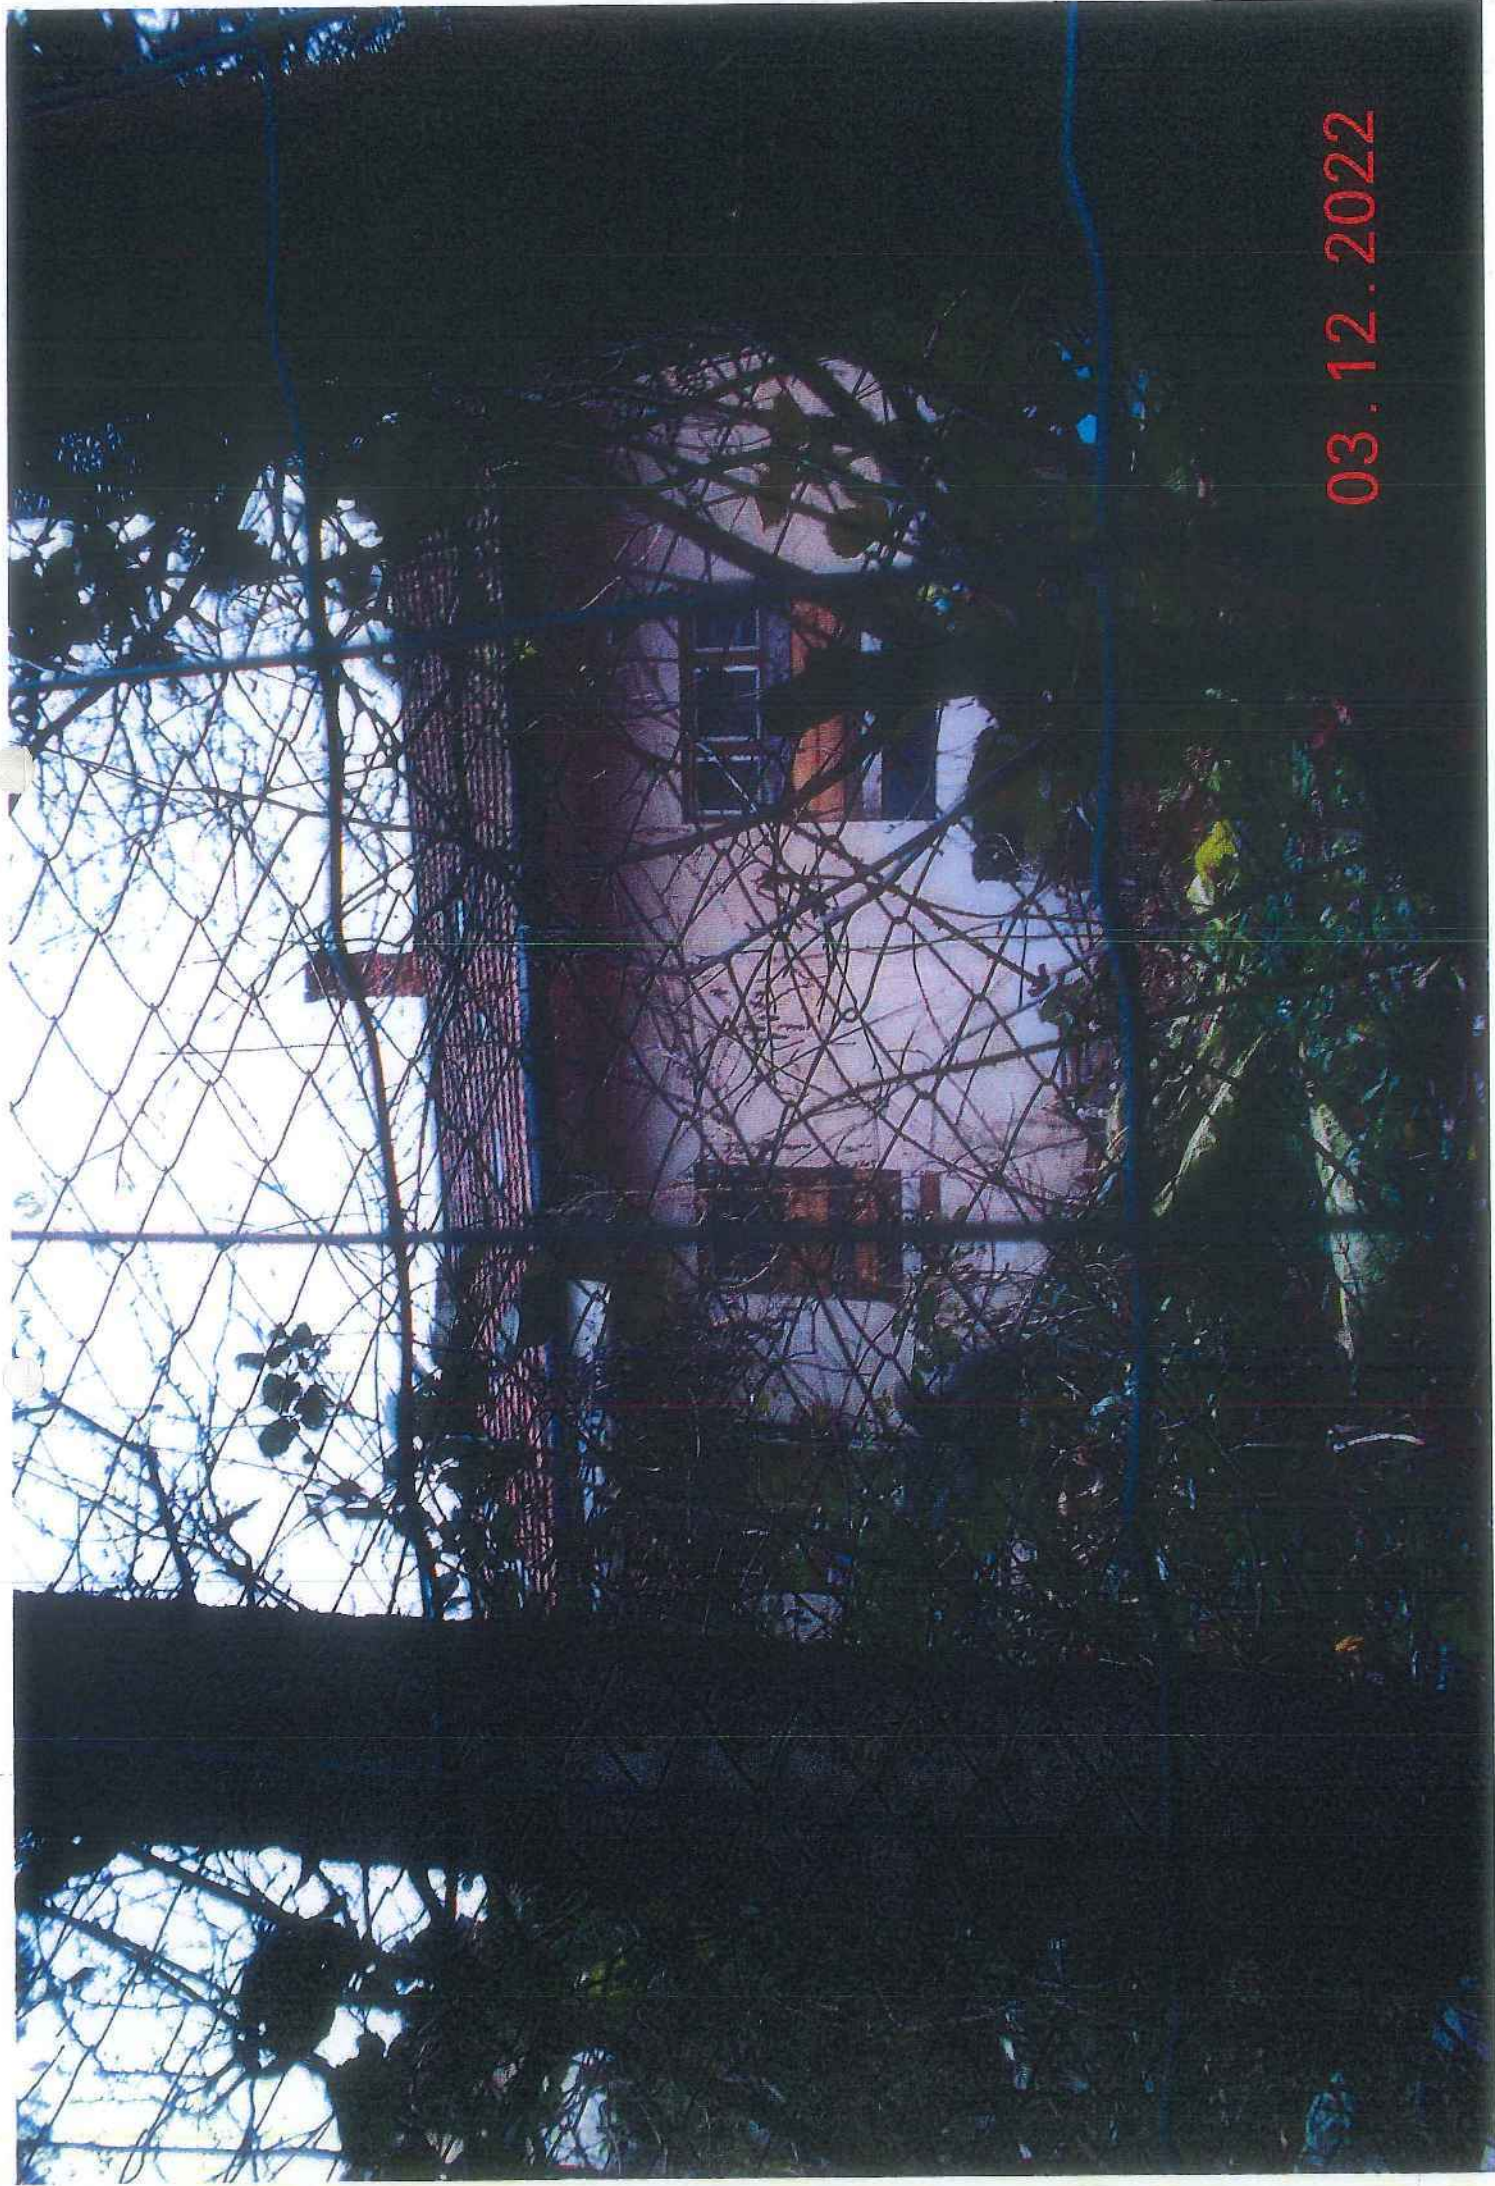
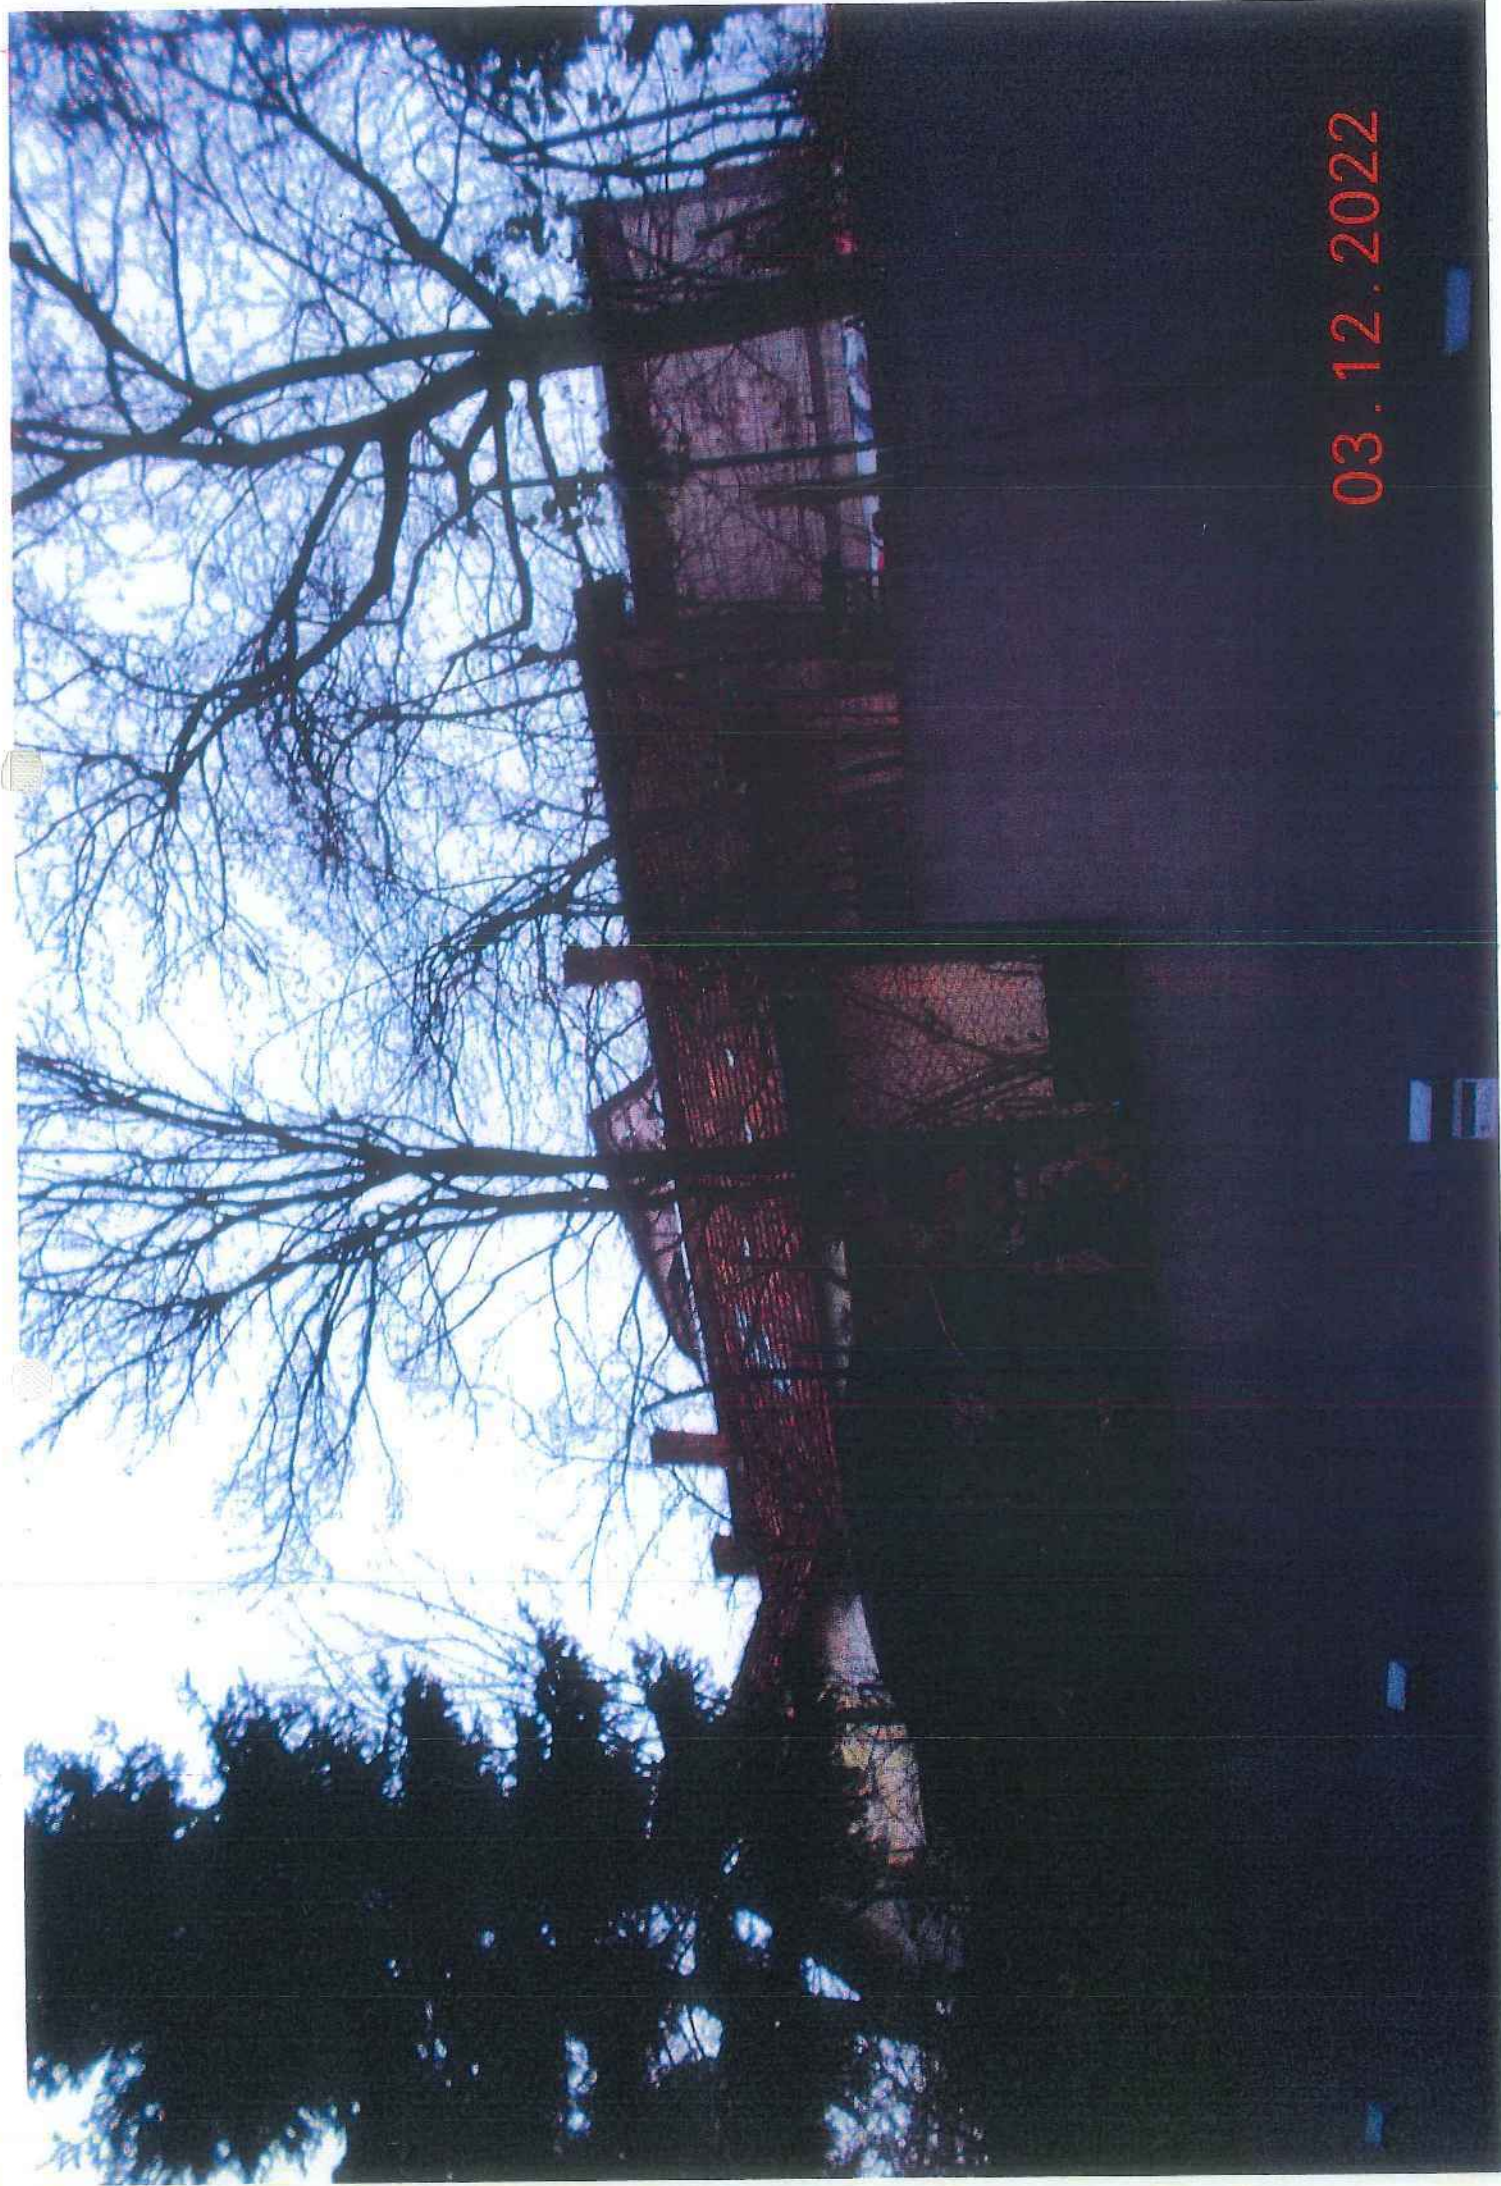
Anexă: schițe foto

Situația neschimbată față de evaluarea înscrisă în Nota de constatare-evaluare nr. 89/22.03.2021

Propunerea de adoptare a hotărârii de majorare a impozitului pentru imobilul clădire identificat mai sus.
