HOTĂRÂRE

majorarea cu 200% a impozitului pe clădiri începând cu anul 2022, pentru clădirea situată în Cluj-Napoca, str. Calea Turzii nr. 58, proprietatea d-lui Chiorean Lucian Călin, ca urmare a constatării stării tehnice de clădire neîngrijită

NOTĂ DE CONSTATARE-REEVALUARE

FIȘA DE EVALUARE A IMOBILULUI

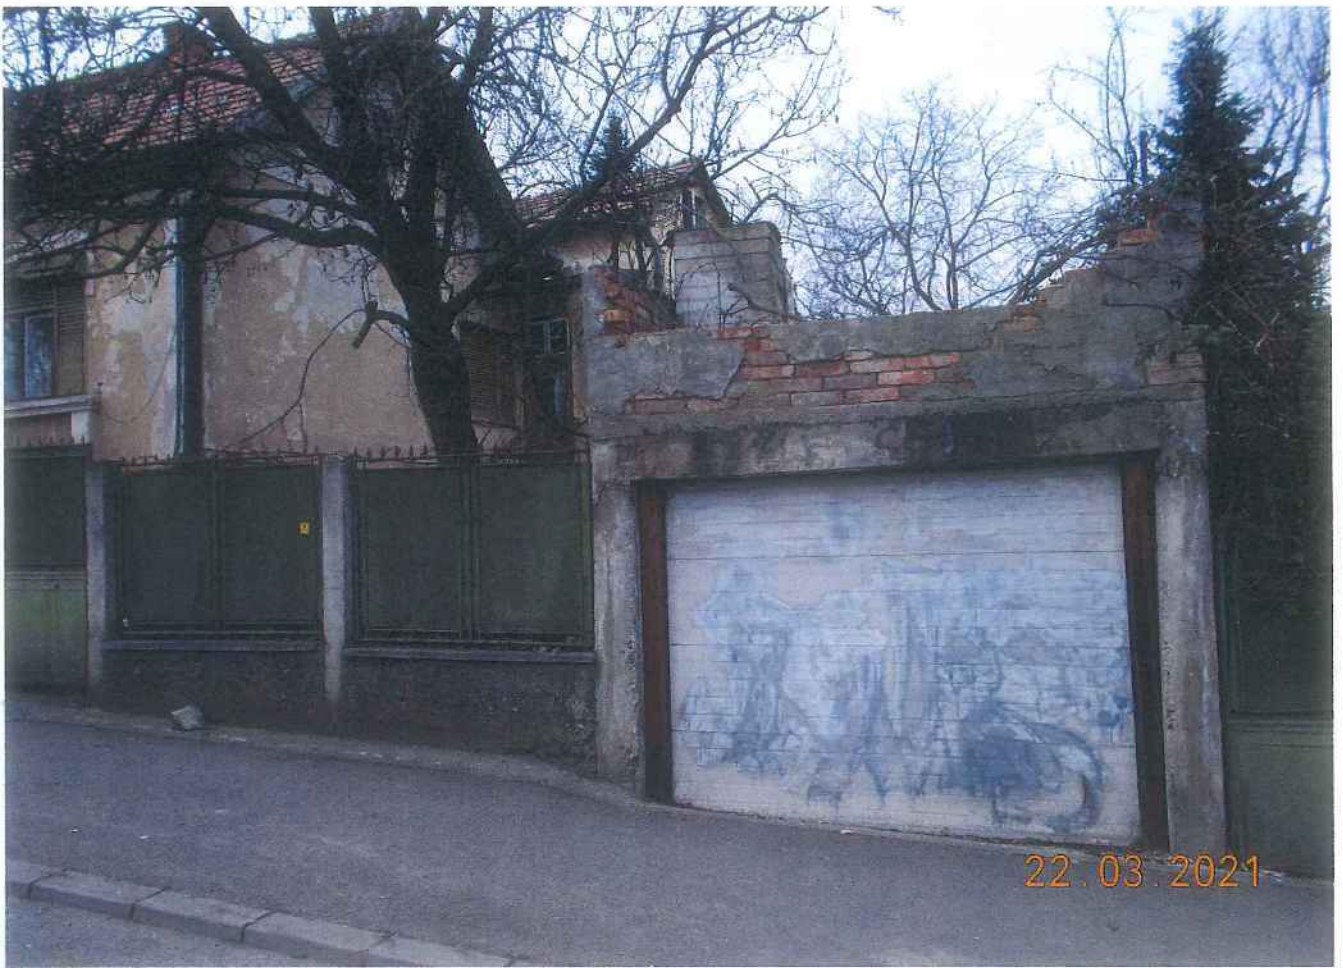
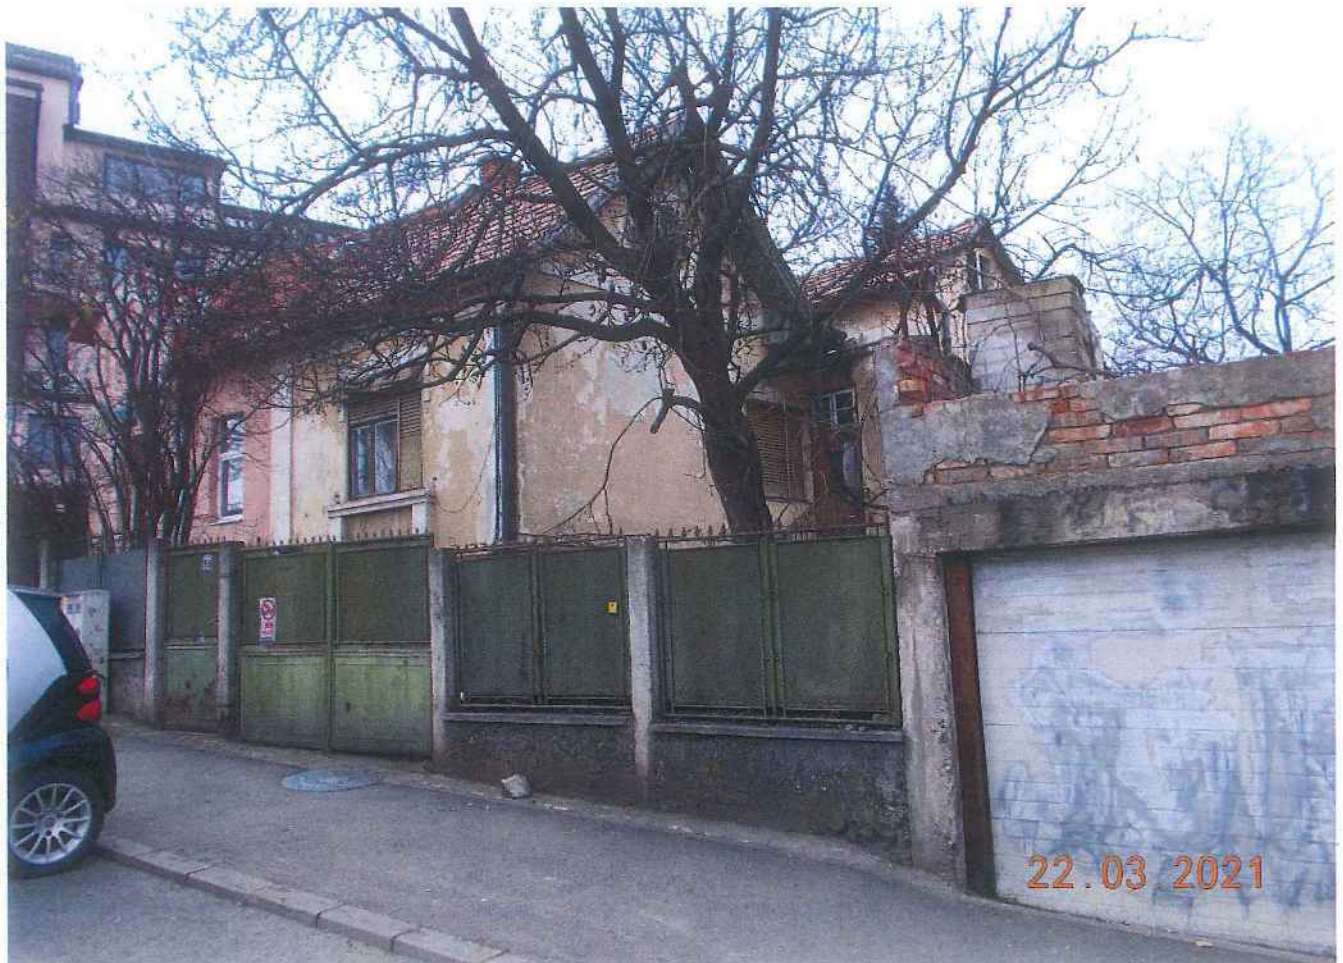
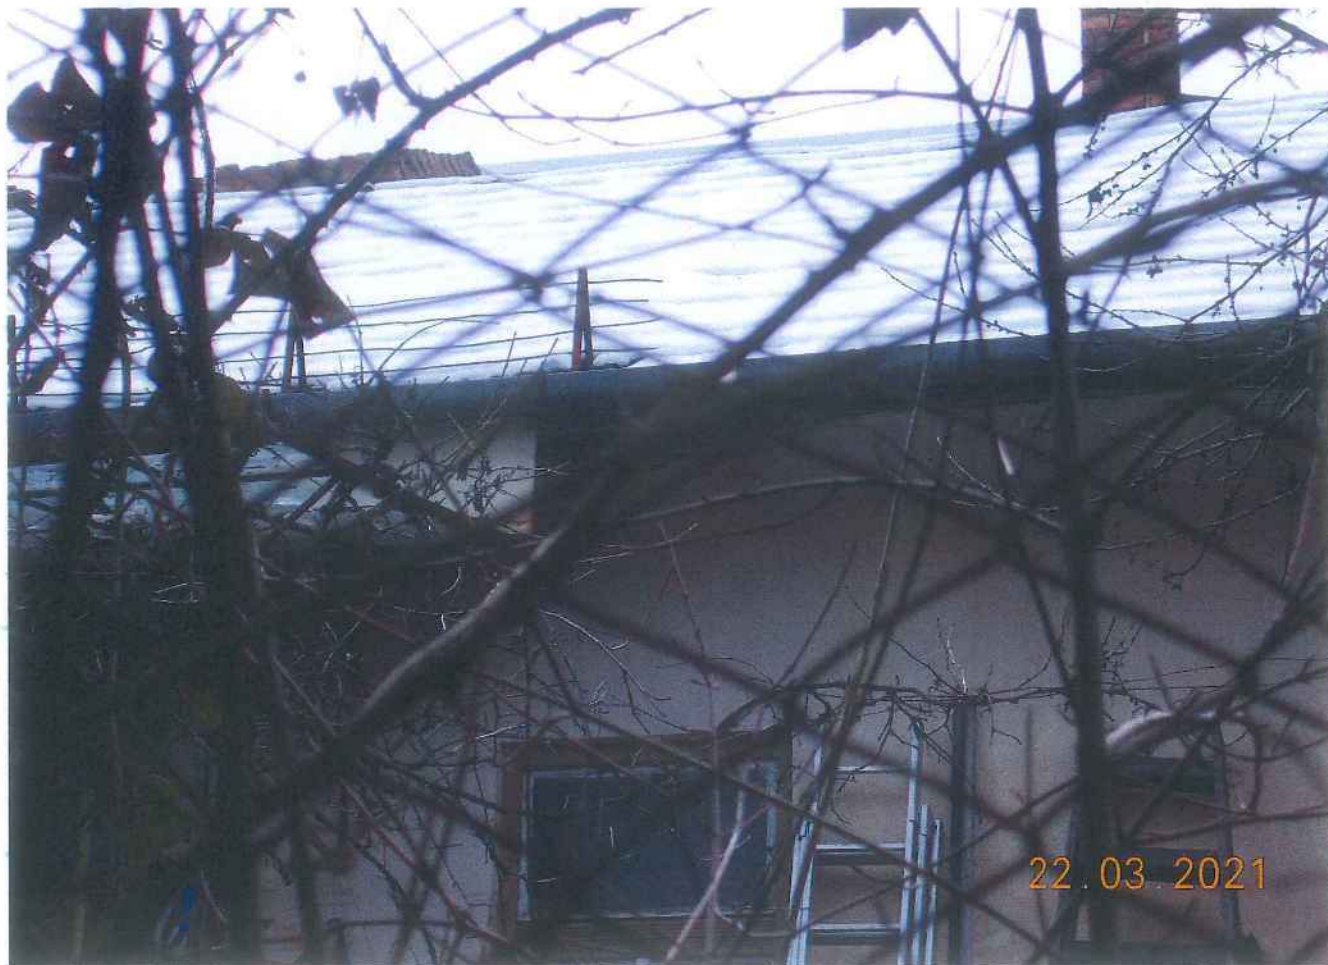
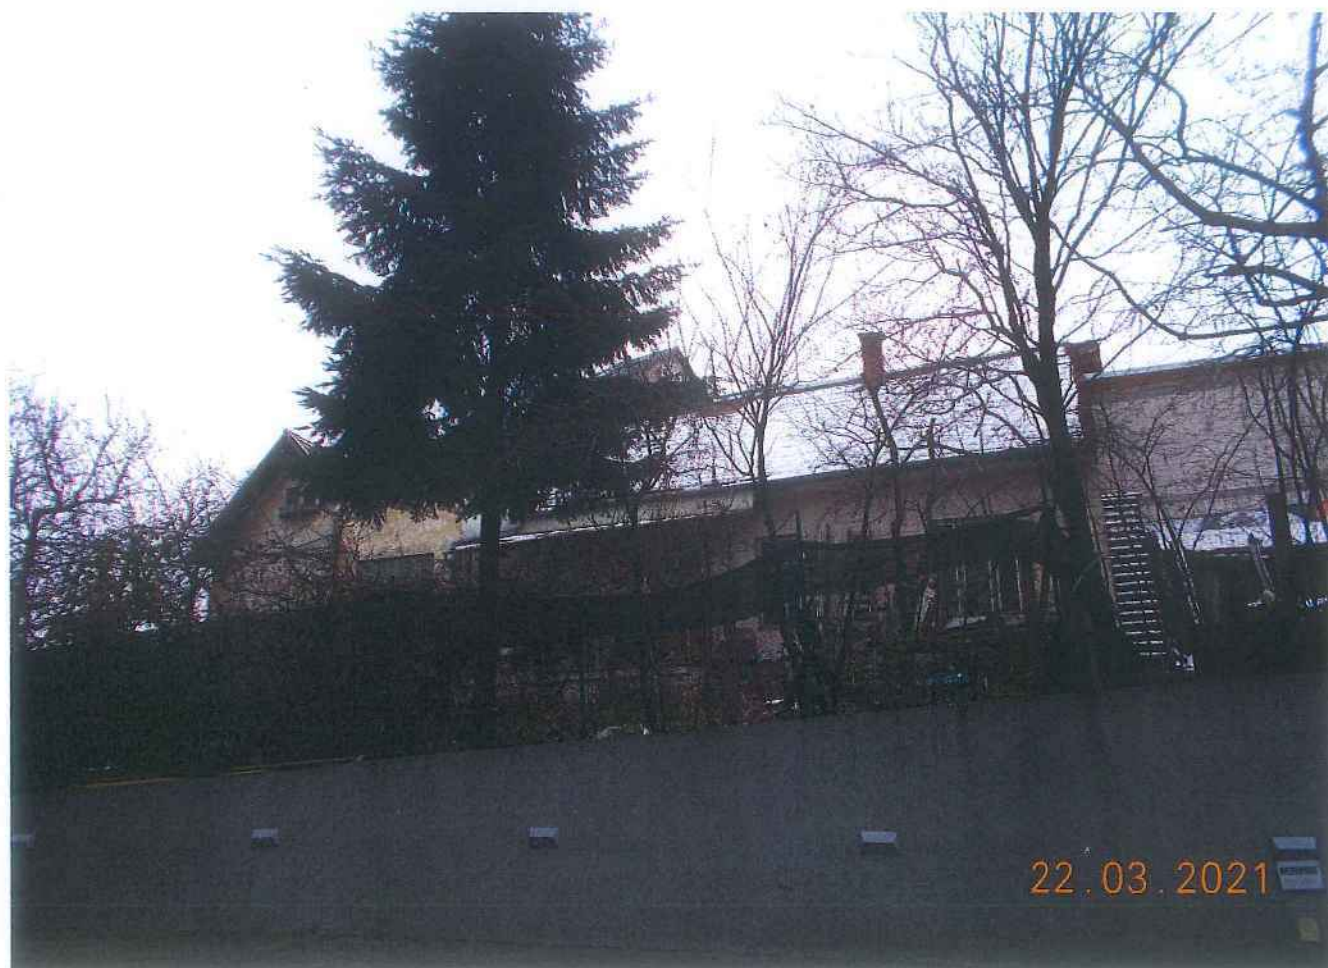
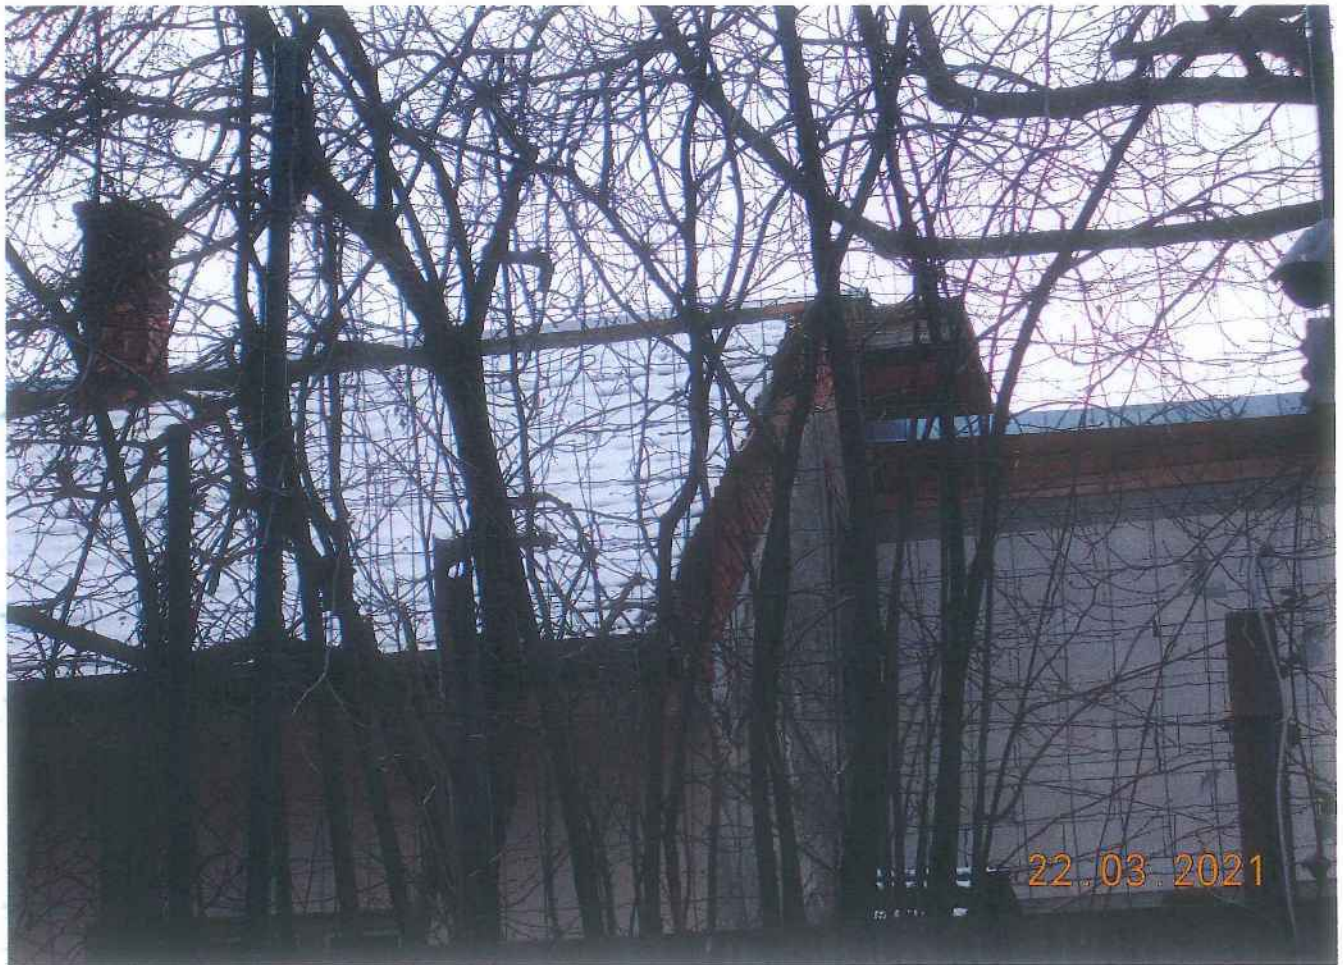
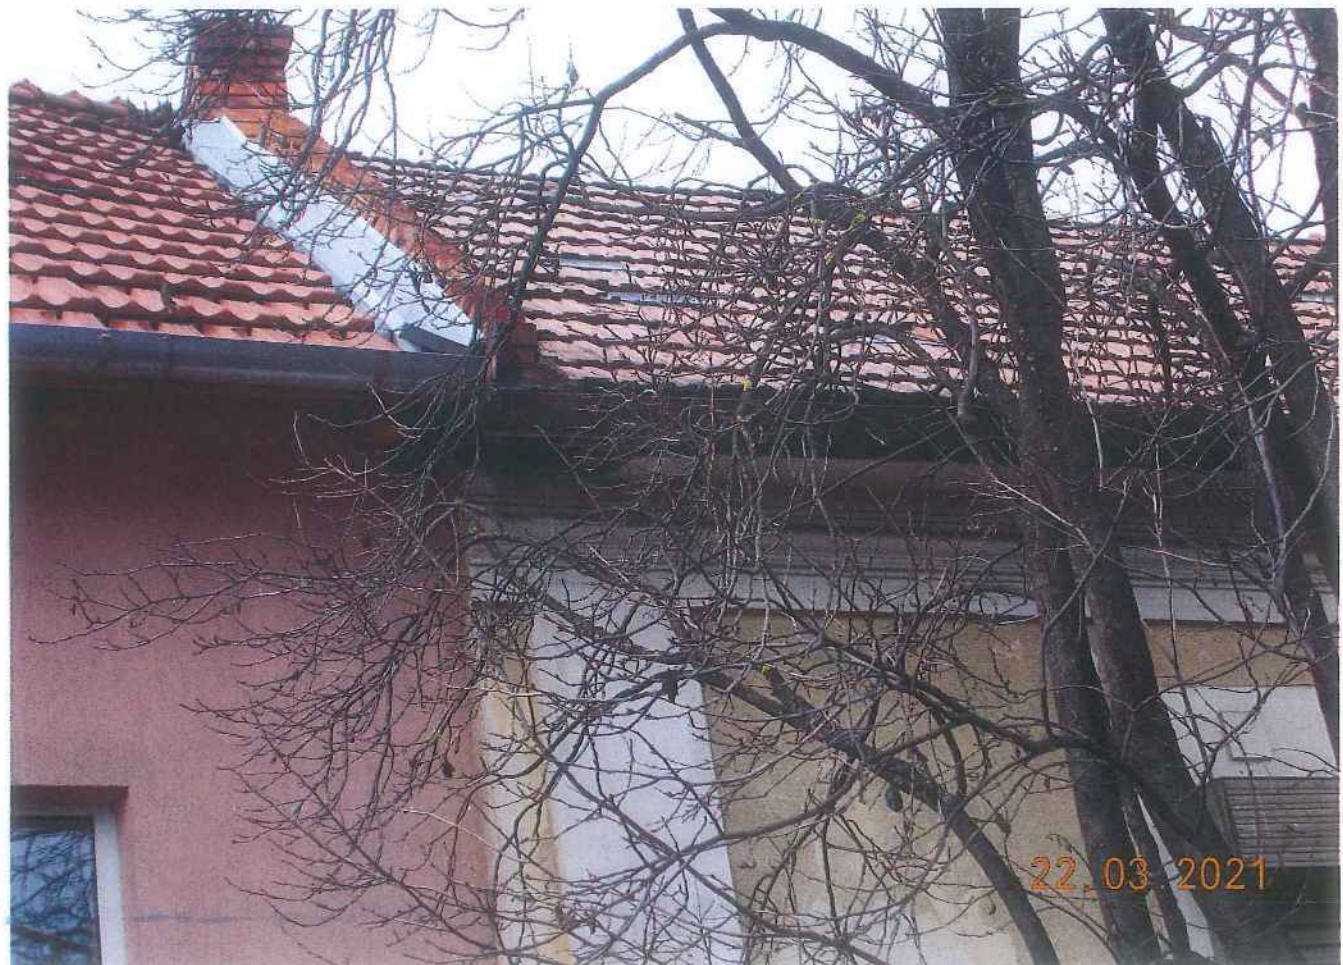
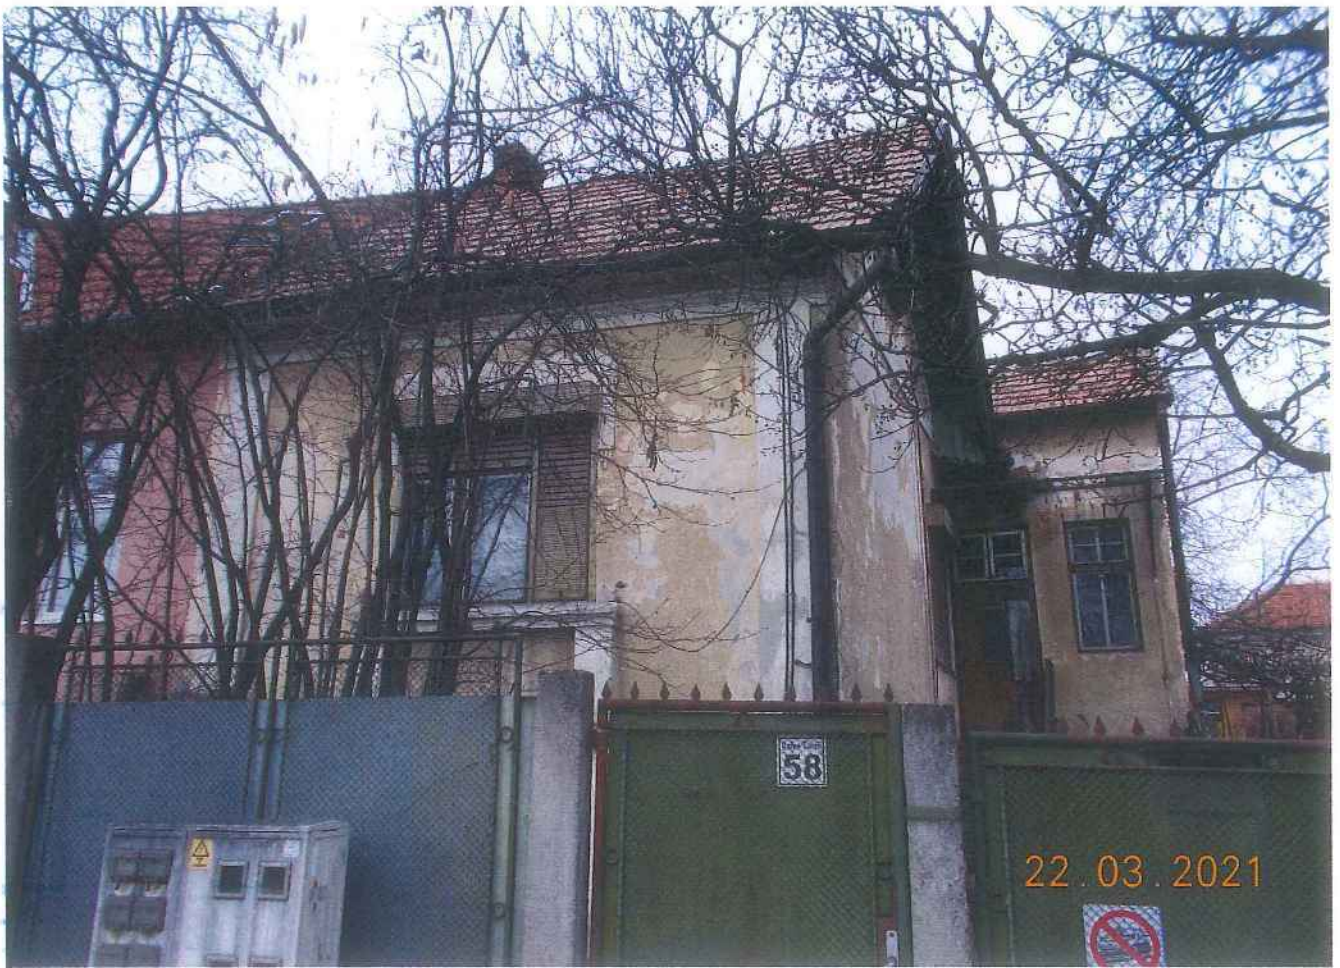
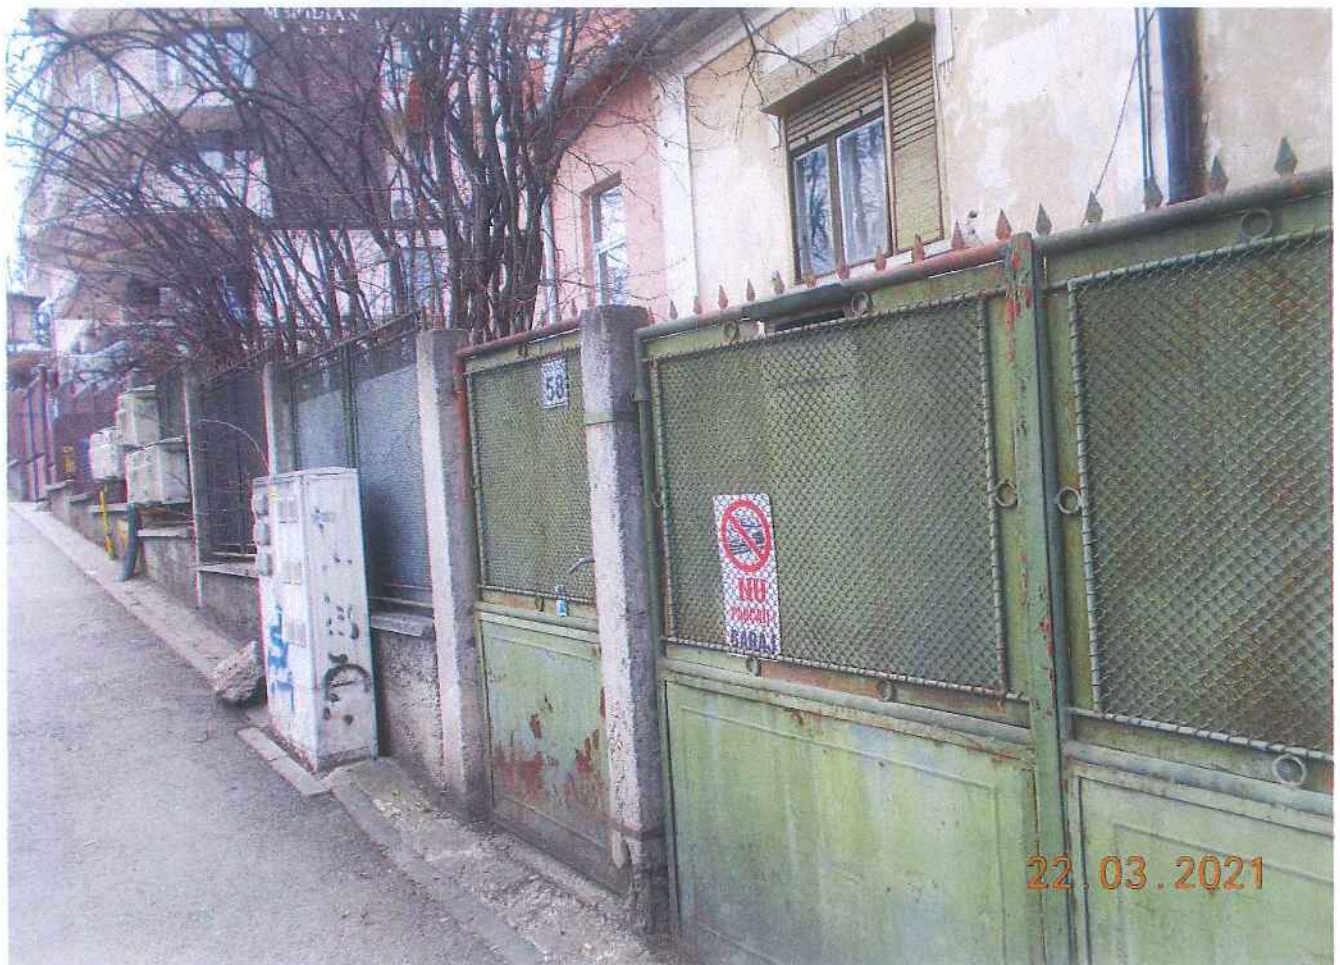
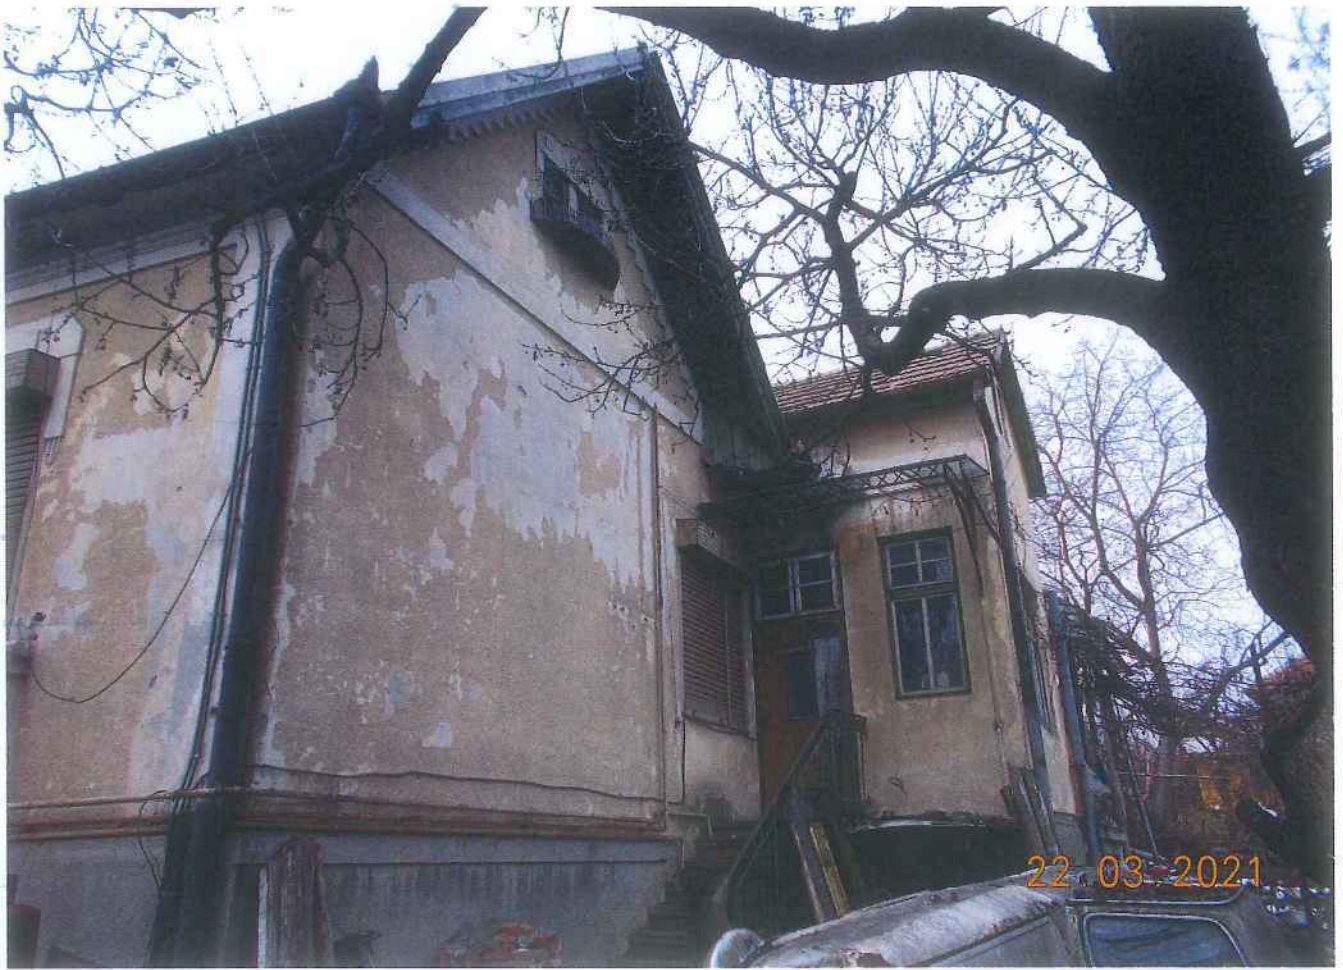
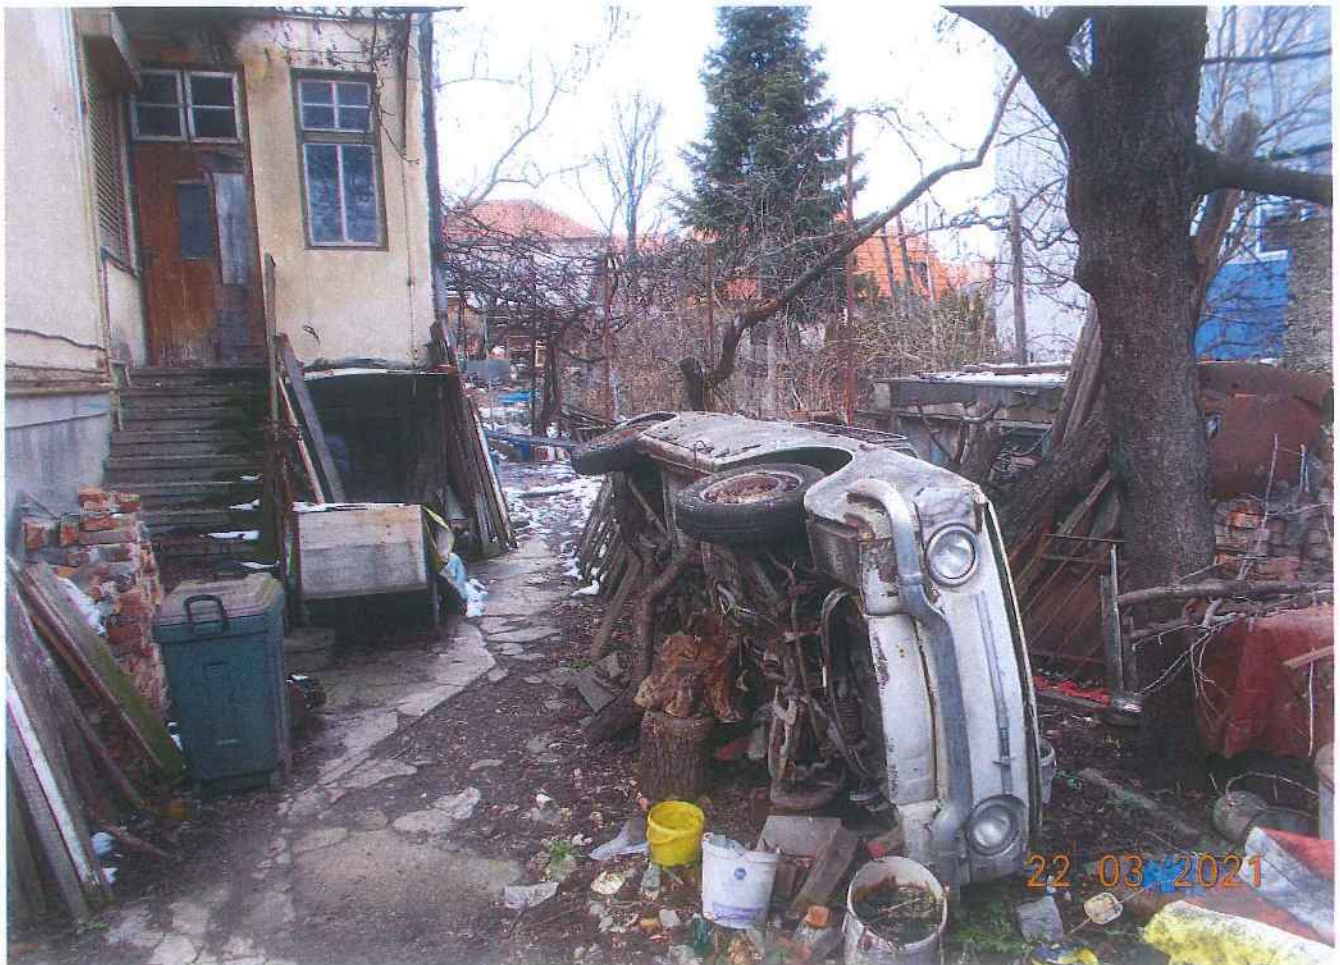
Anexă: schițe foto

- Degradări minore: urcătoare, cornișă, șarpanta, ferușta, pereti
- Degradări medii: izbeabruși în buclane/ elu, timchișerie, faianțuri, streșinuri
- Degradări majore: zugrăveala

PUNCTAJ EVALUARE 28	PUNCTAJ REFERINȚĂ 100	PUNCTAJ PROCENTUAL 28%	STARE CLĂDIRE NEÎNGRIJITĂ	CATEGORIE IMPOZITARE
PUNCTAJ REEVALUARE 28	PUNCTAJ REFERINȚĂ 100	PUNCTAJ PROCENTUAL 28%	STARE CLADIRE NEÎNGRIJITĂ	1

Emiterea somației pentru efectuarea lucrărilor de întreținere necesare, până la data de 30 noiembrie a anului în curs.
