HOTĂRÂRE

privind majorarea cu 300% a impozitului pe clădiri începând cu anul 2022, pentru clădirea situată în Cluj-Napoca, str. Traian Vuia nr. 109, proprietatea SC VERBAU ROMANIA SRL, ca urmare a constatării stării tehnice de clădire neîngrijită

NOTĂ DE CONSTATARE-REEVALUARE

NOTĂ DE CONSTATARE-EVALUARE

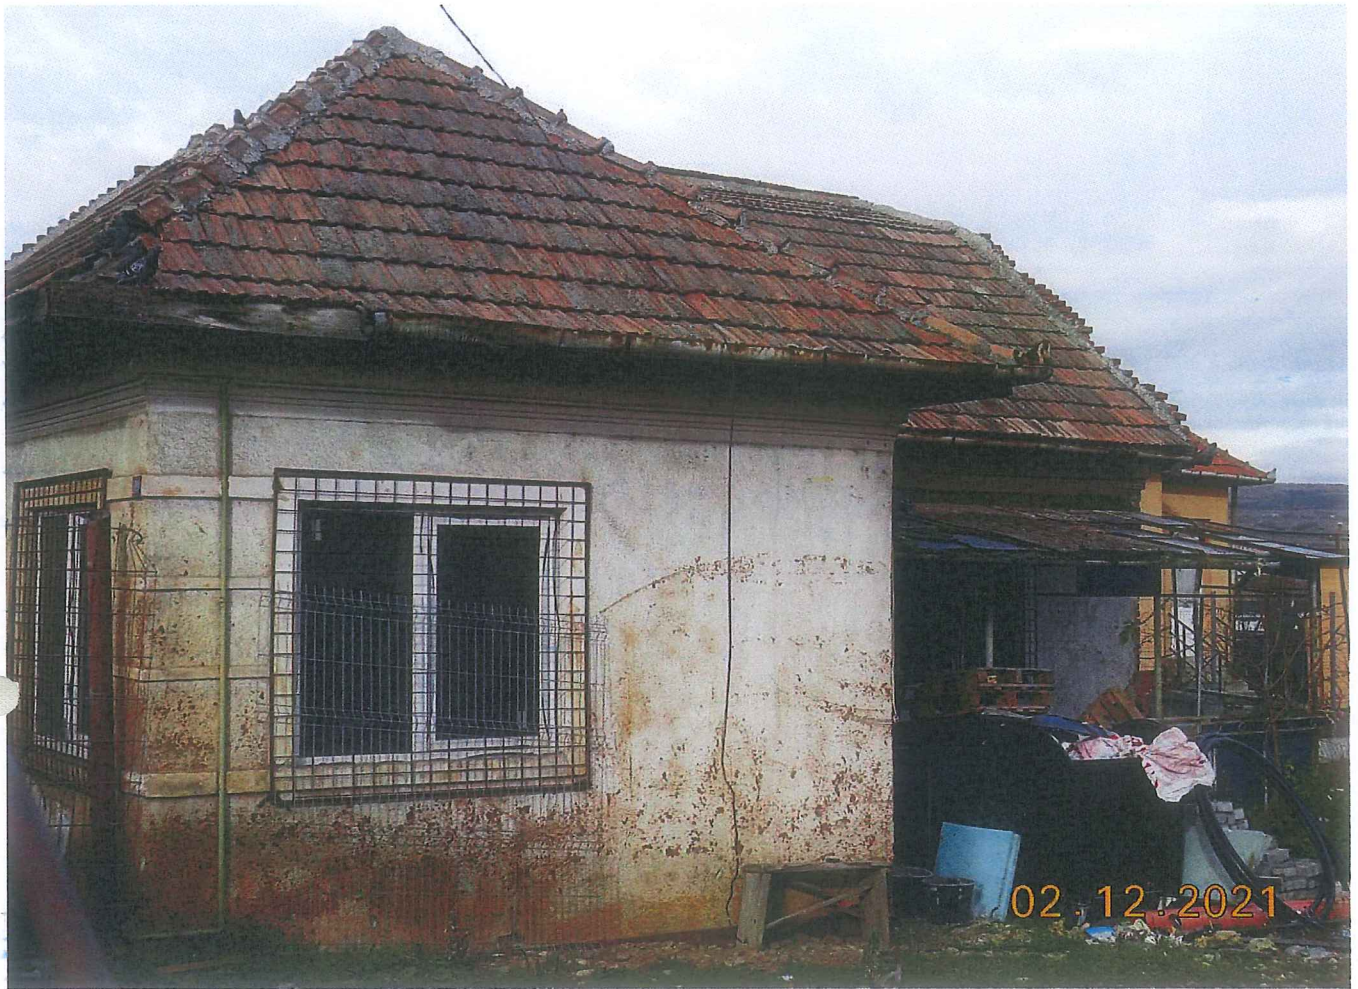
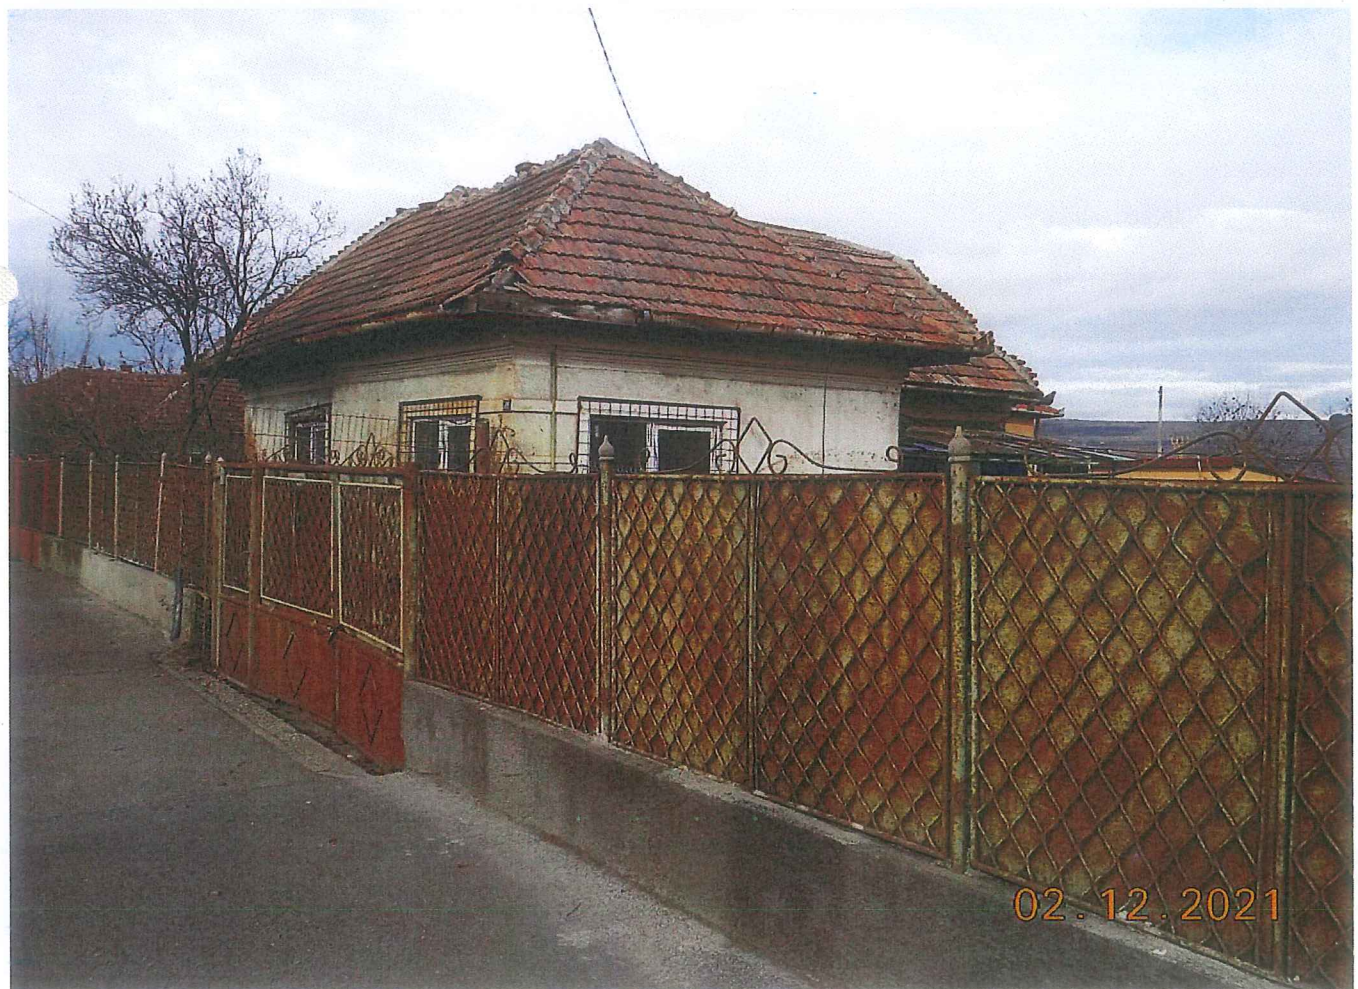
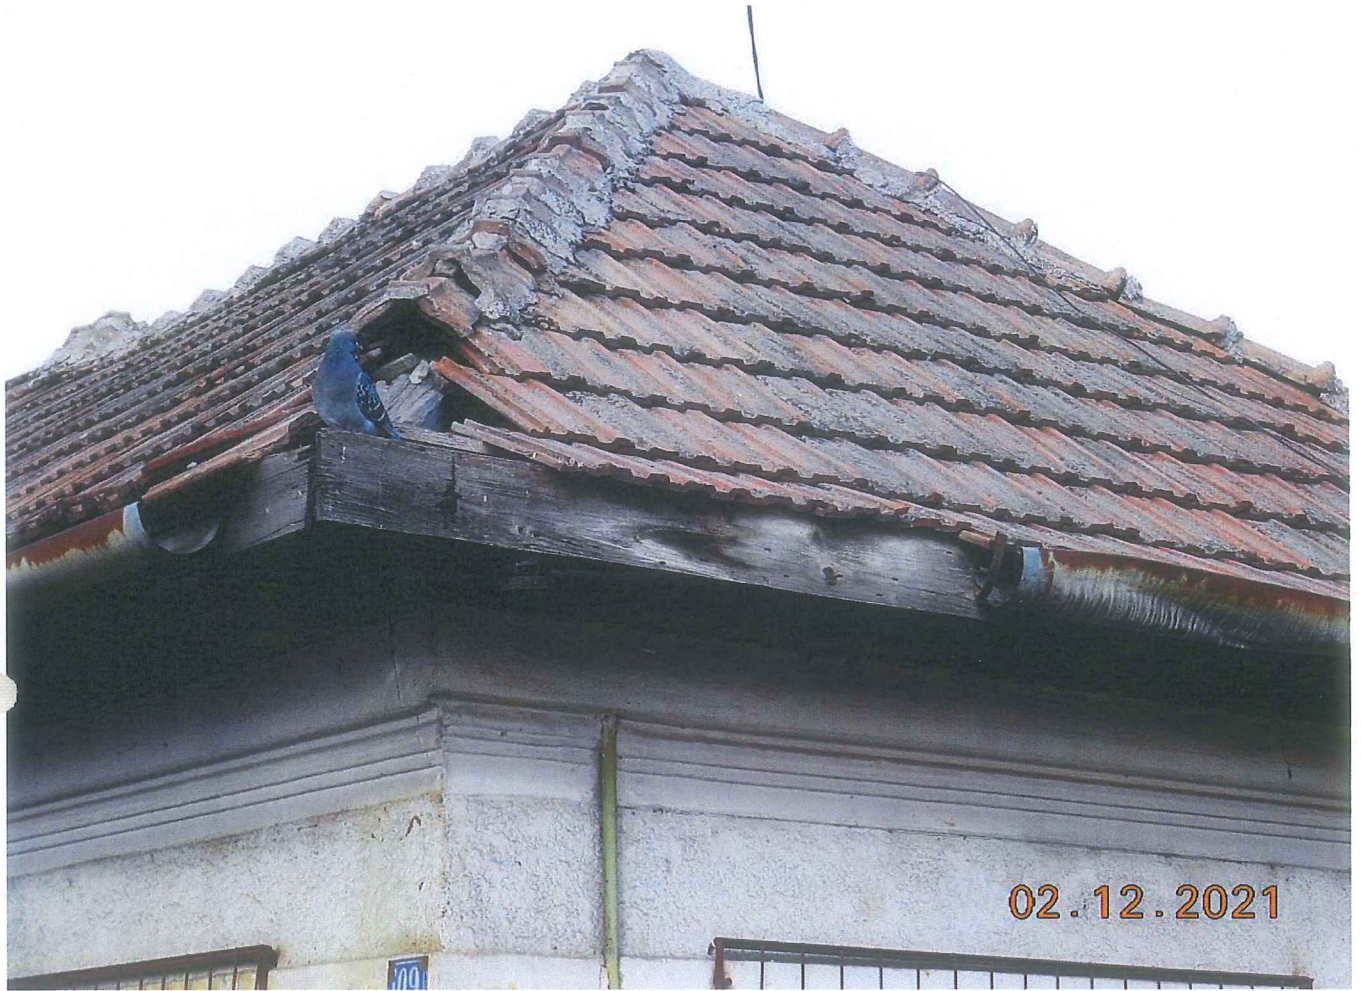
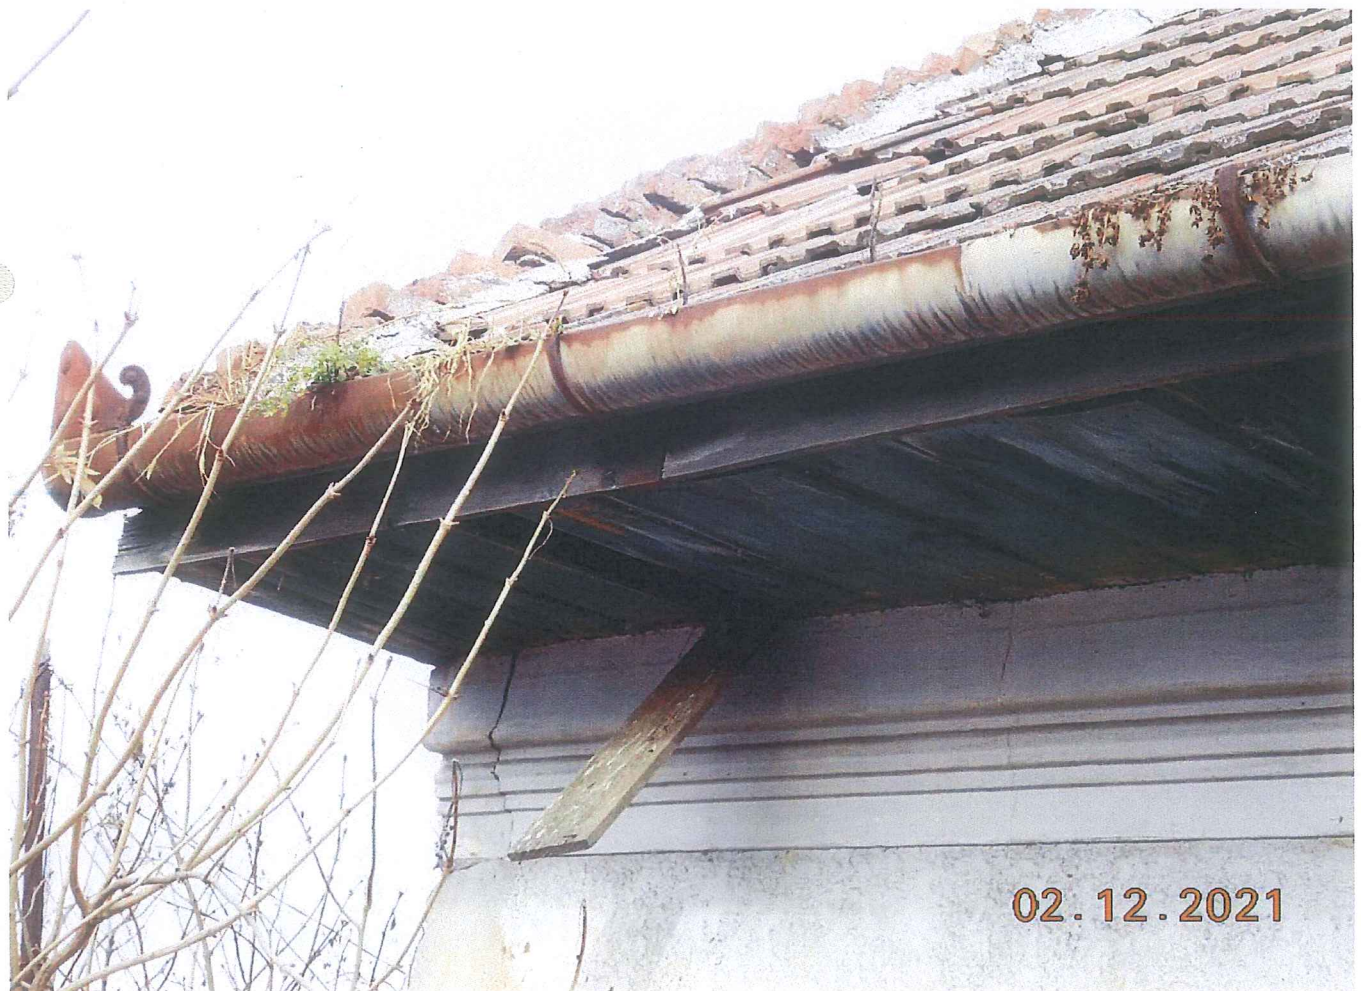
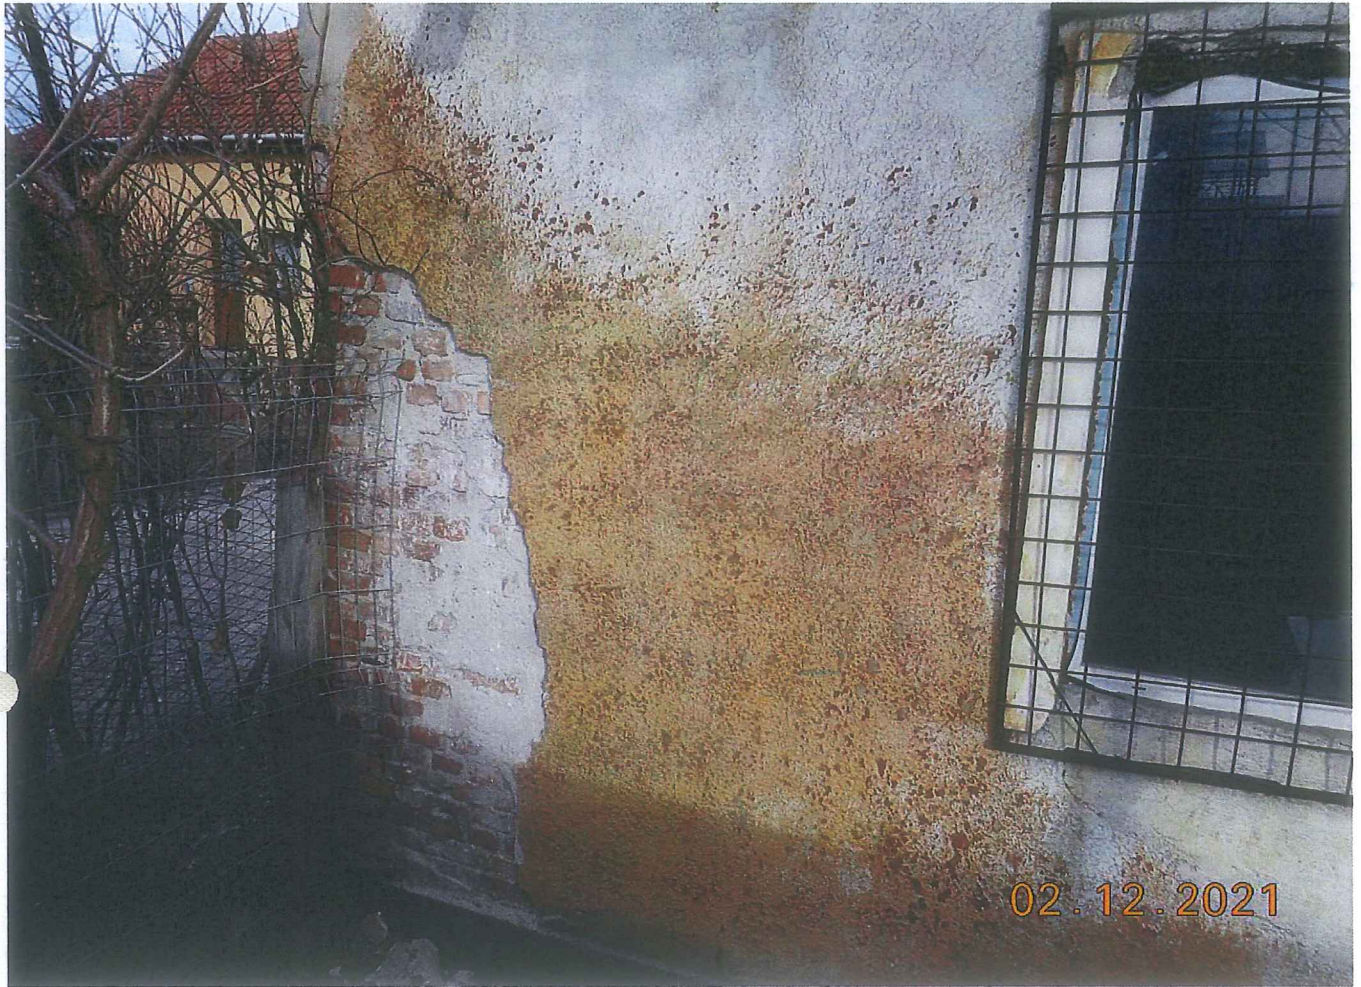
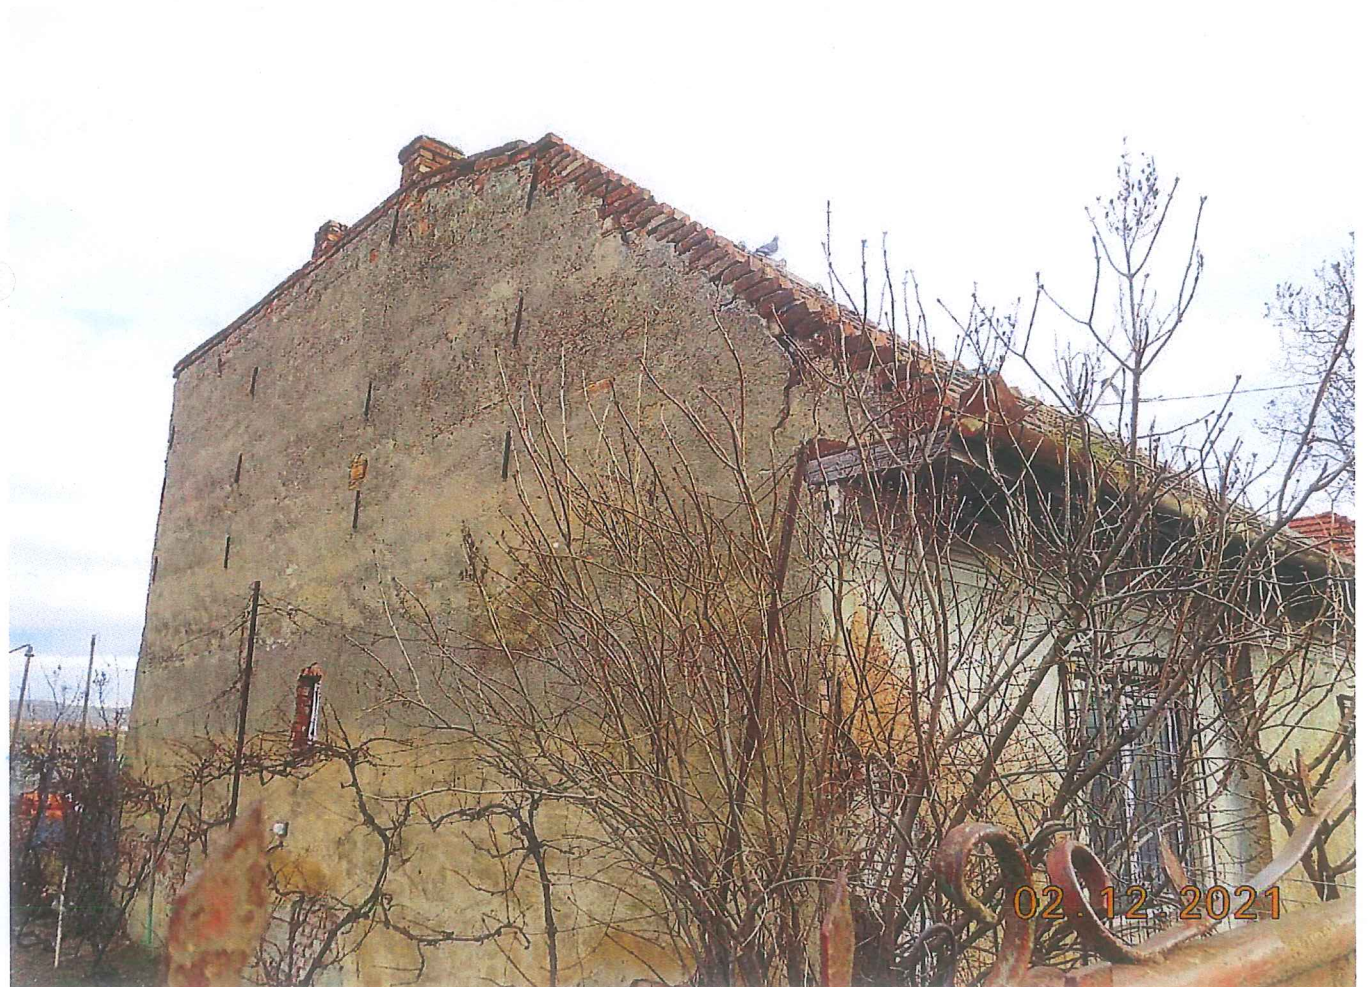
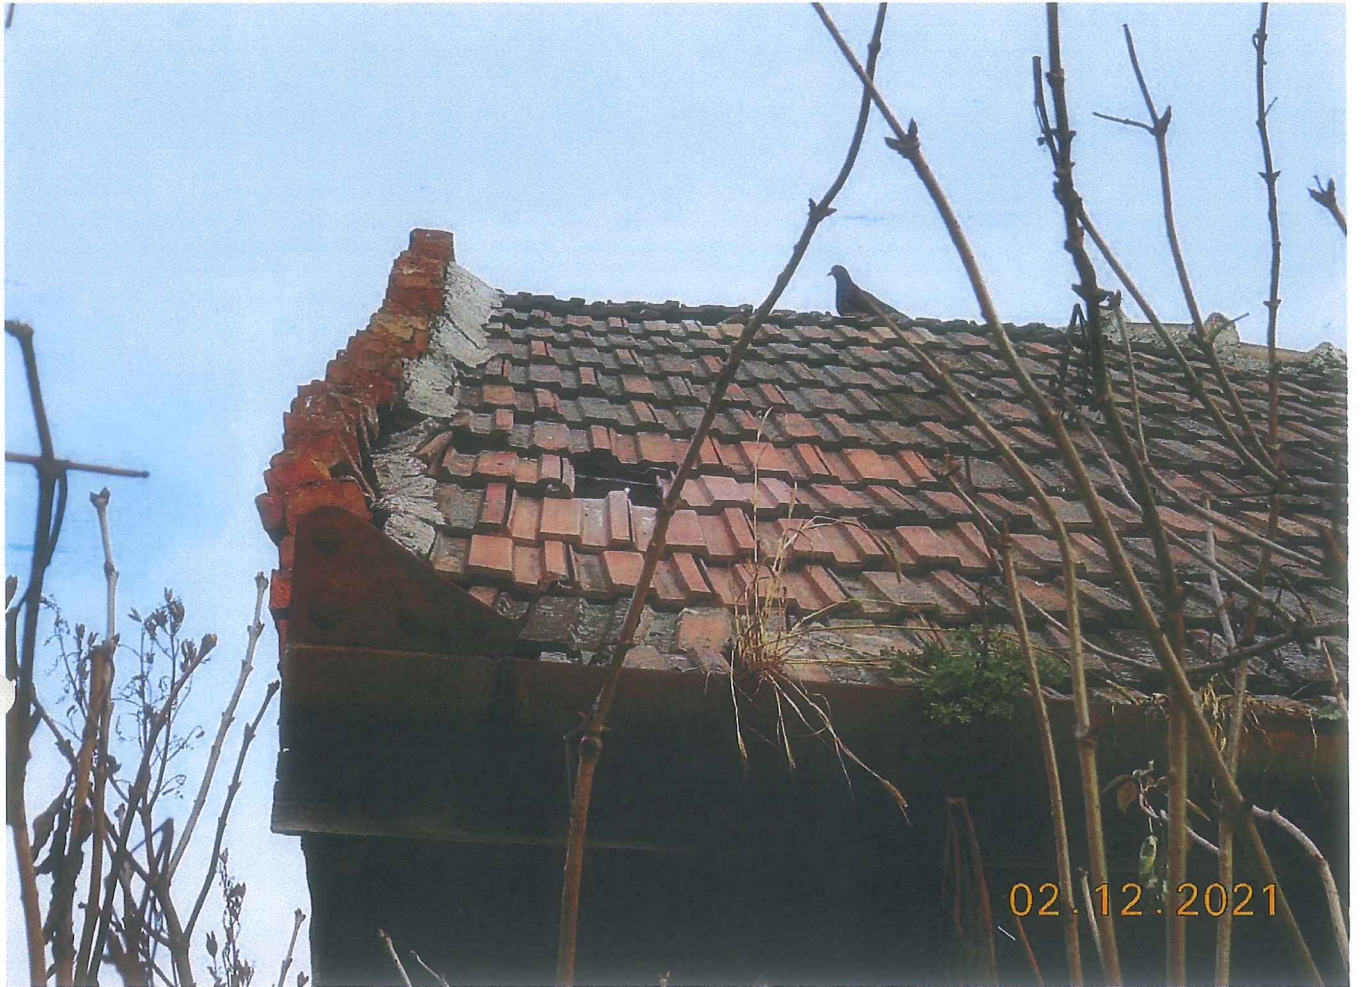
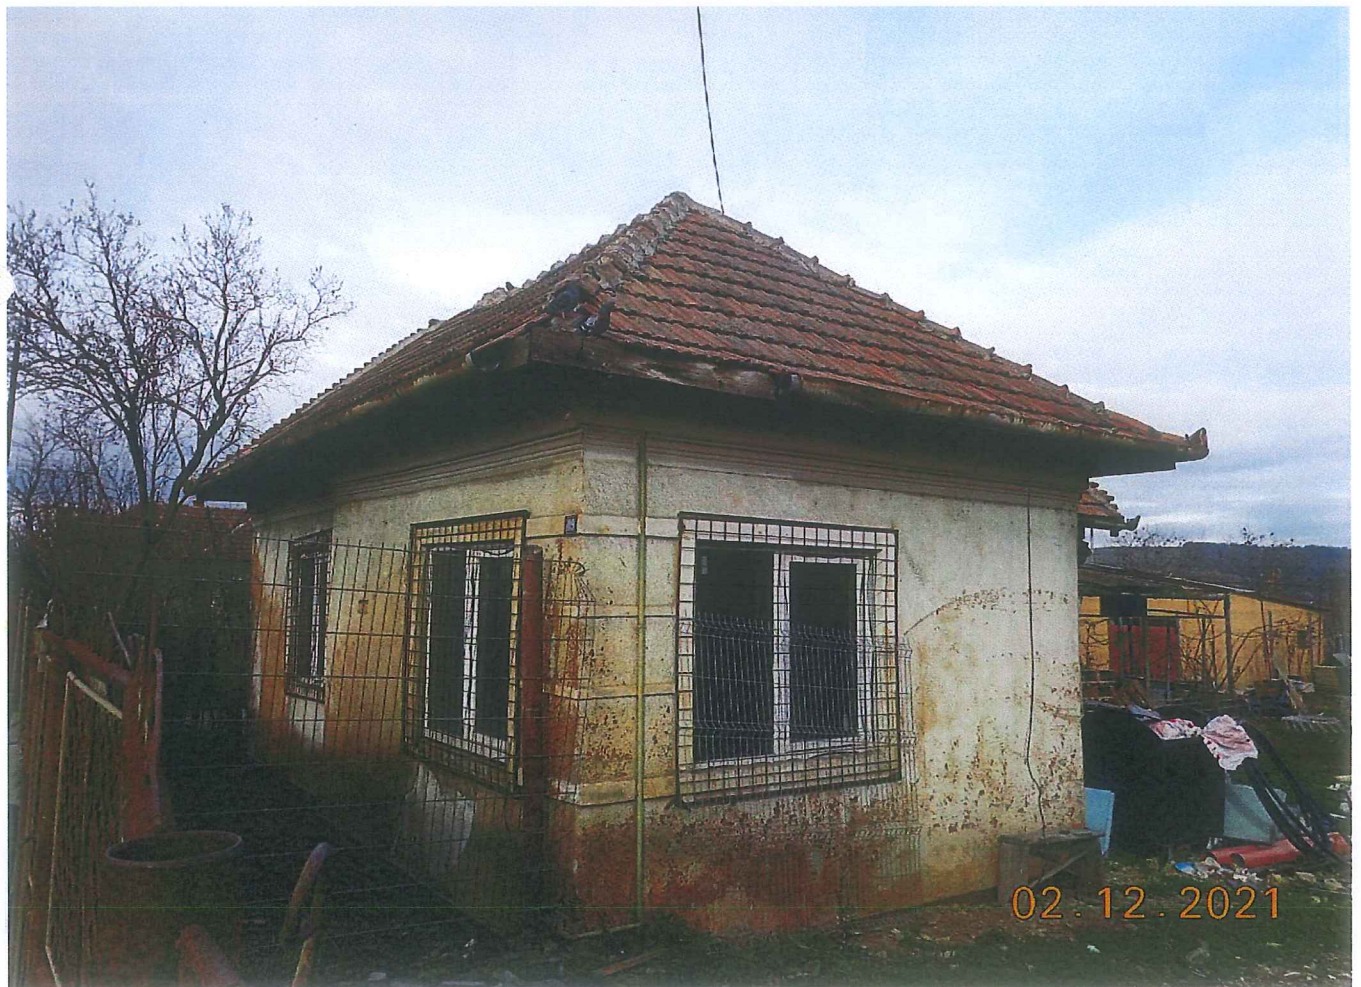
Anexă: schițe foto

Situația neschimbată față de evaluarea înscrisă în Nota de constatare nr. 47/22.03.2021

Propunerea de adoptare a hotărârii de majorare a impozitului pentru imobilul clădire identificat mai sus.
