HOTĂRÂRE

privind majorarea cu 300% a impozitului pe clădiri începând cu anul 2022, pentru clădirea situată în Cluj-Napoca, str. Traian Vuia nr. 109, proprietatea SC VERBAU ROMANIA SRL, ca urmare a constatării stării tehnice de clădire neîngrijită

NOTĂ DE CONSTATARE-REEVALUARE

NOTĂ DE CONSTATARE-EVALUARE

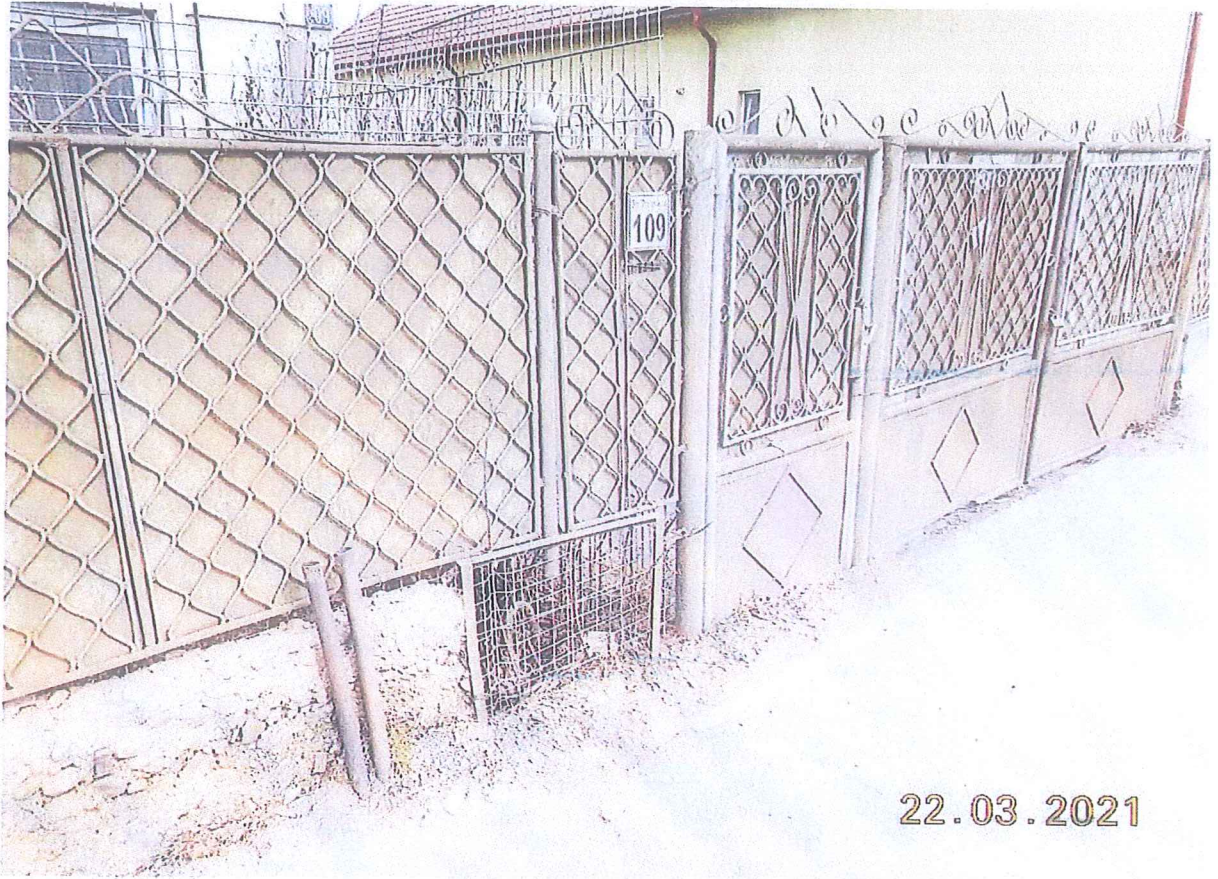
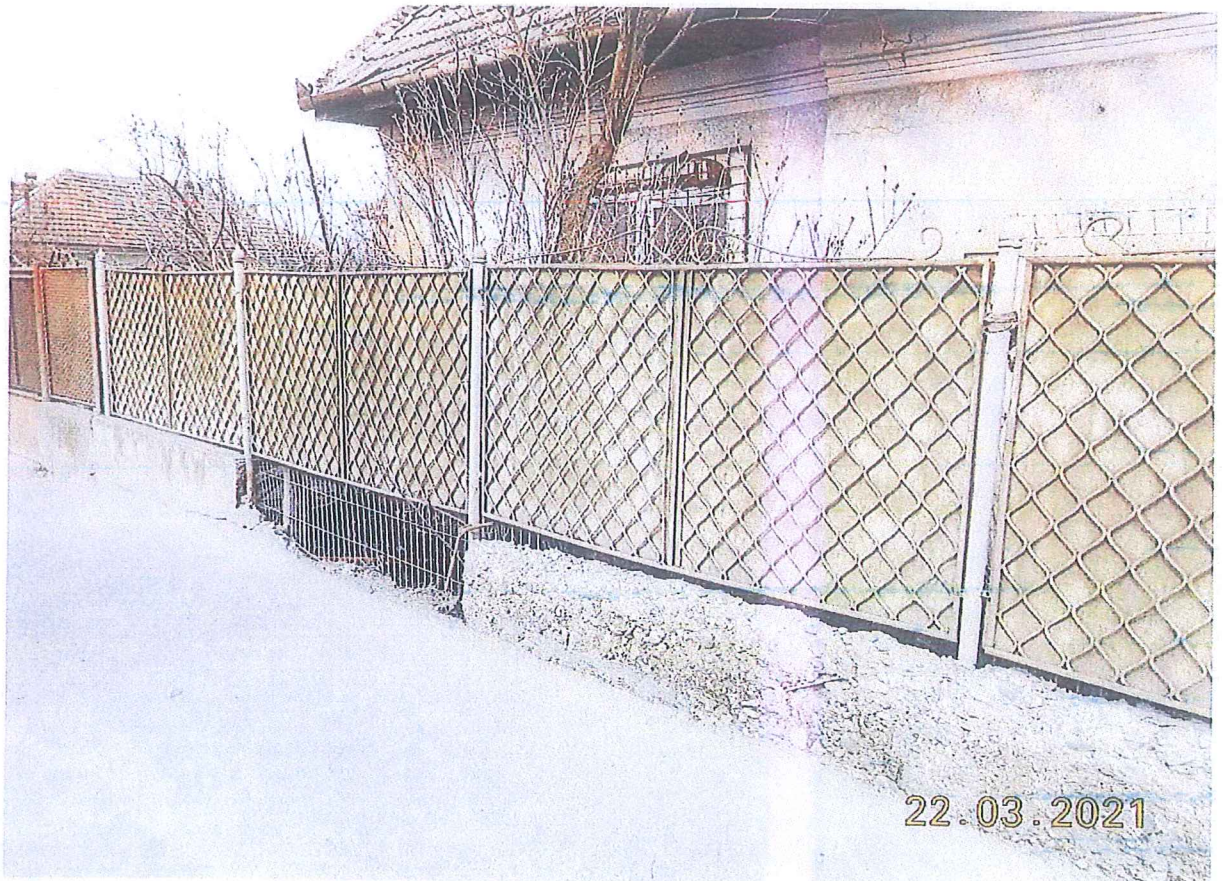
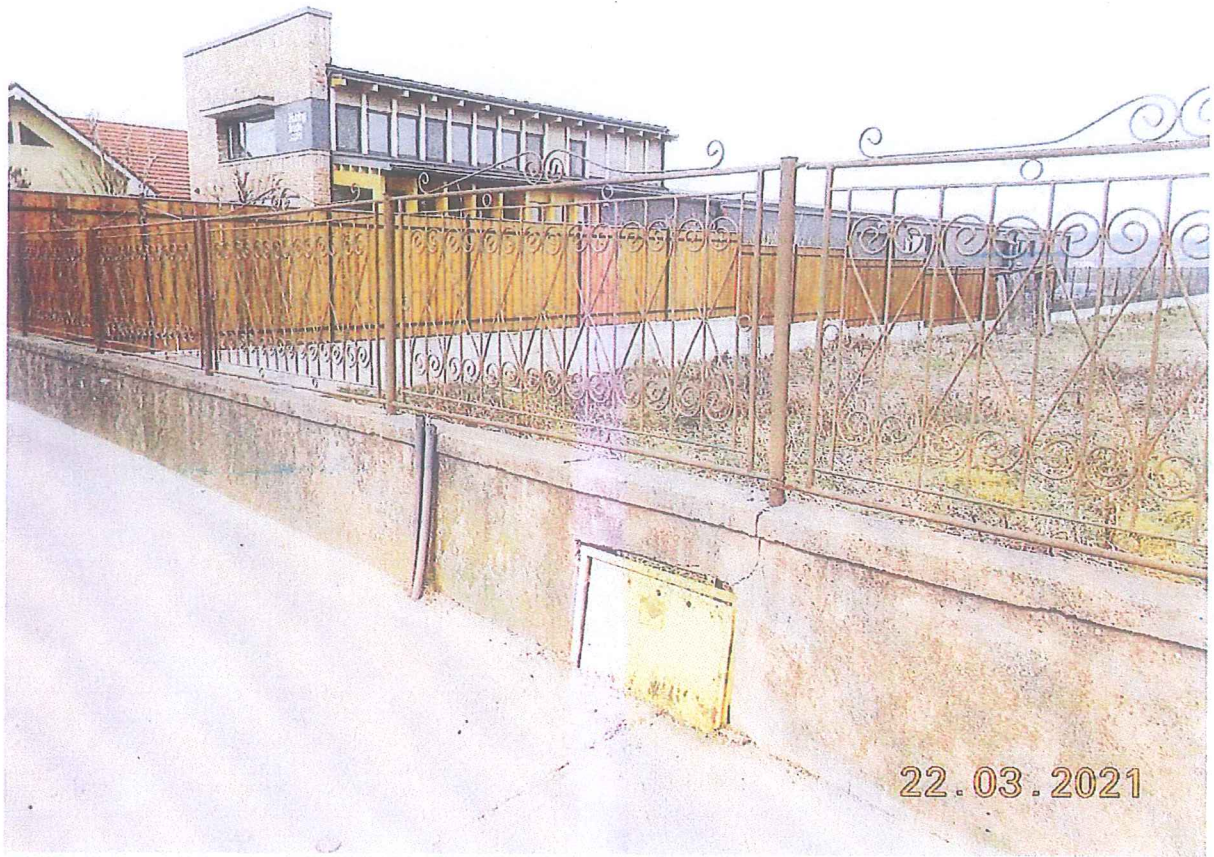
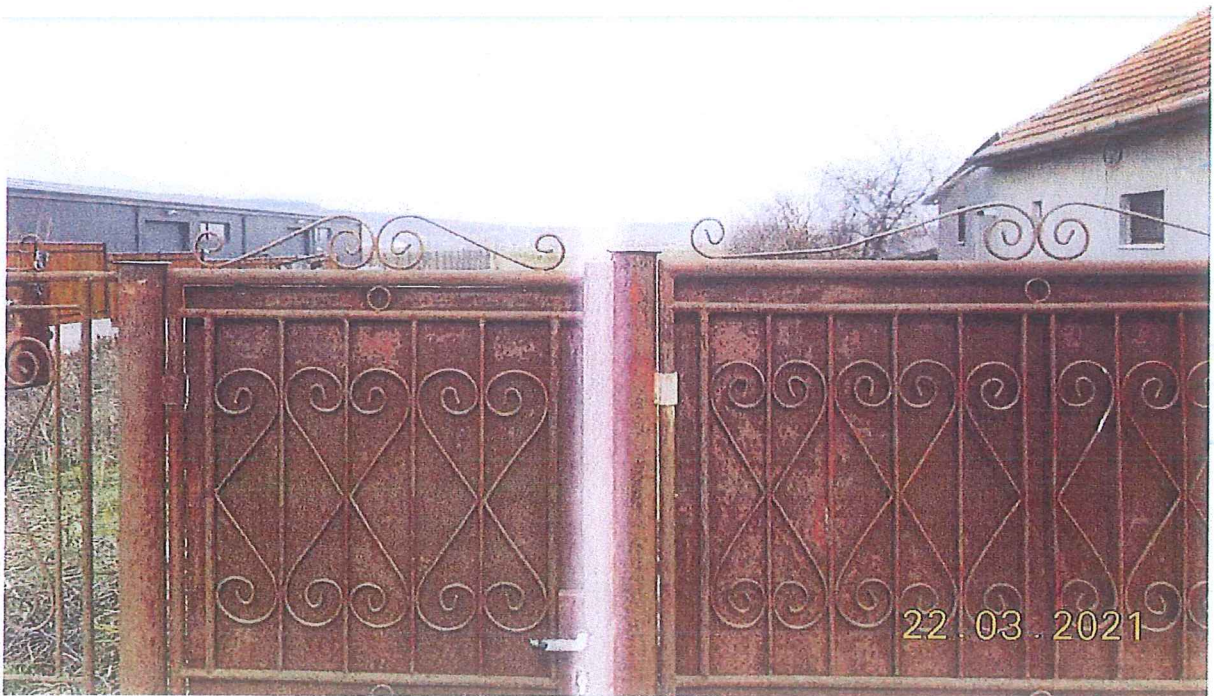
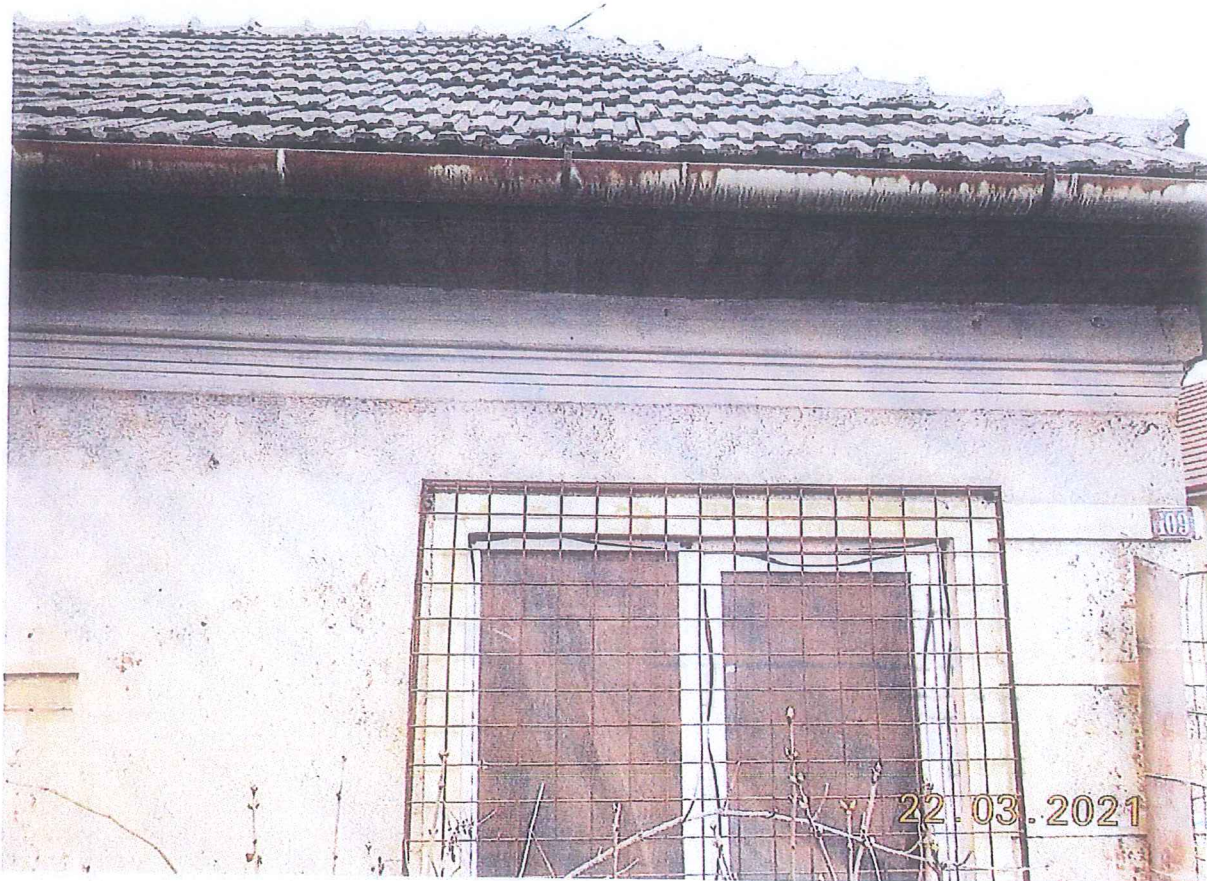
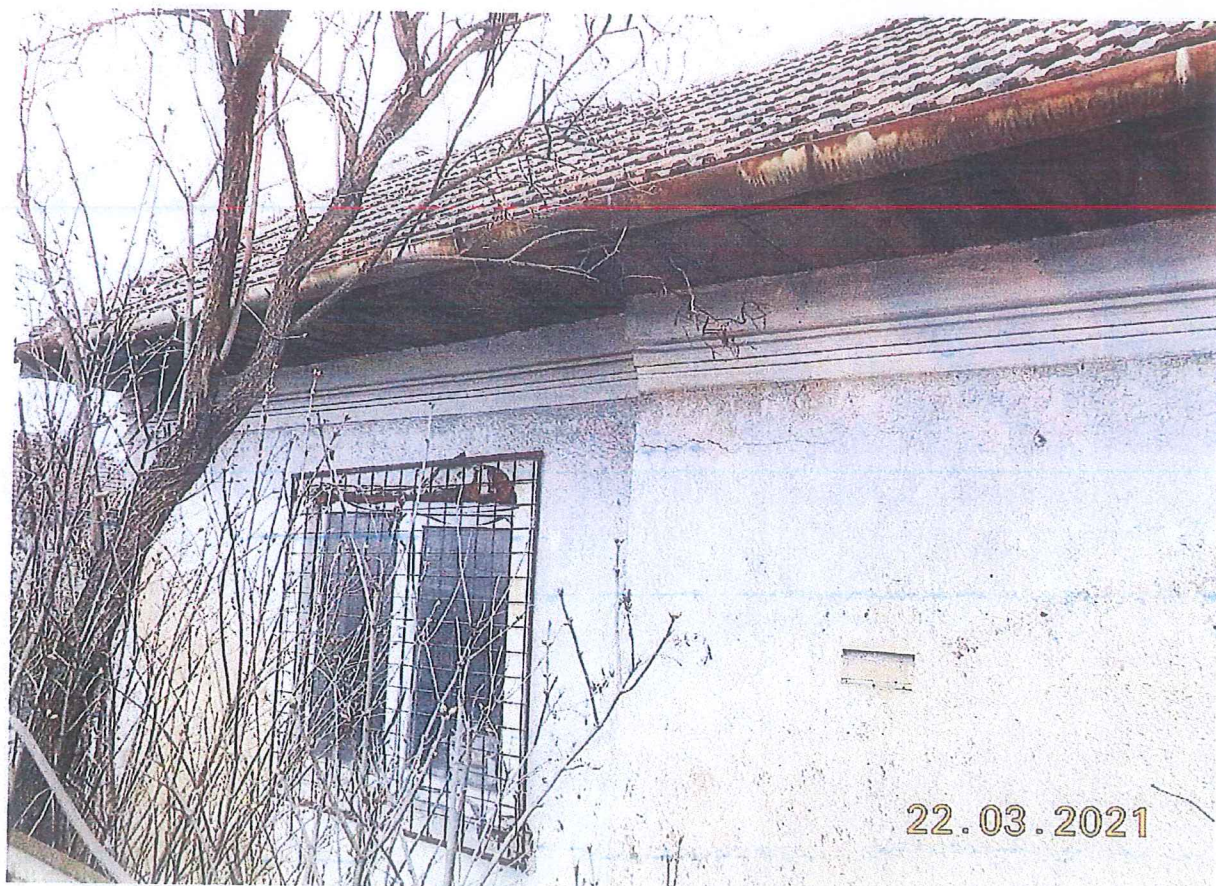
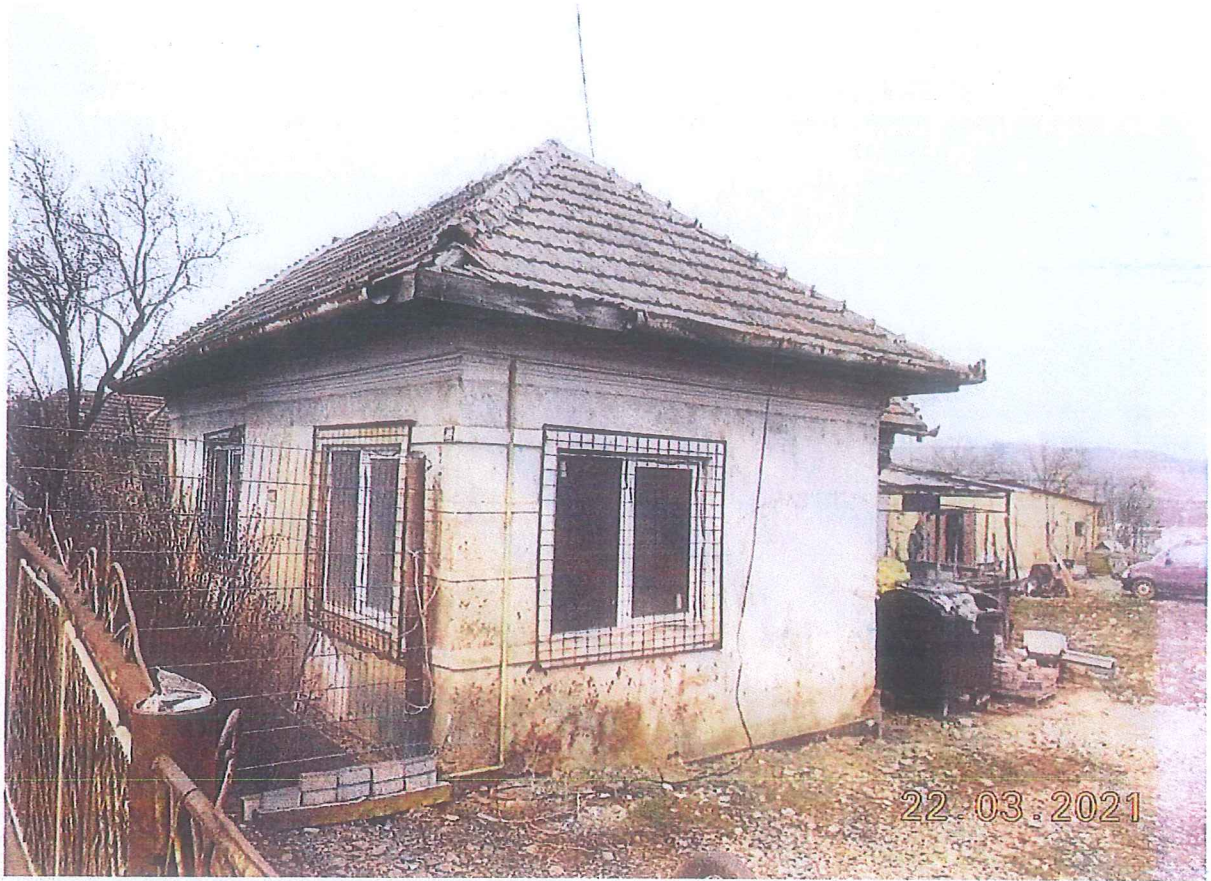
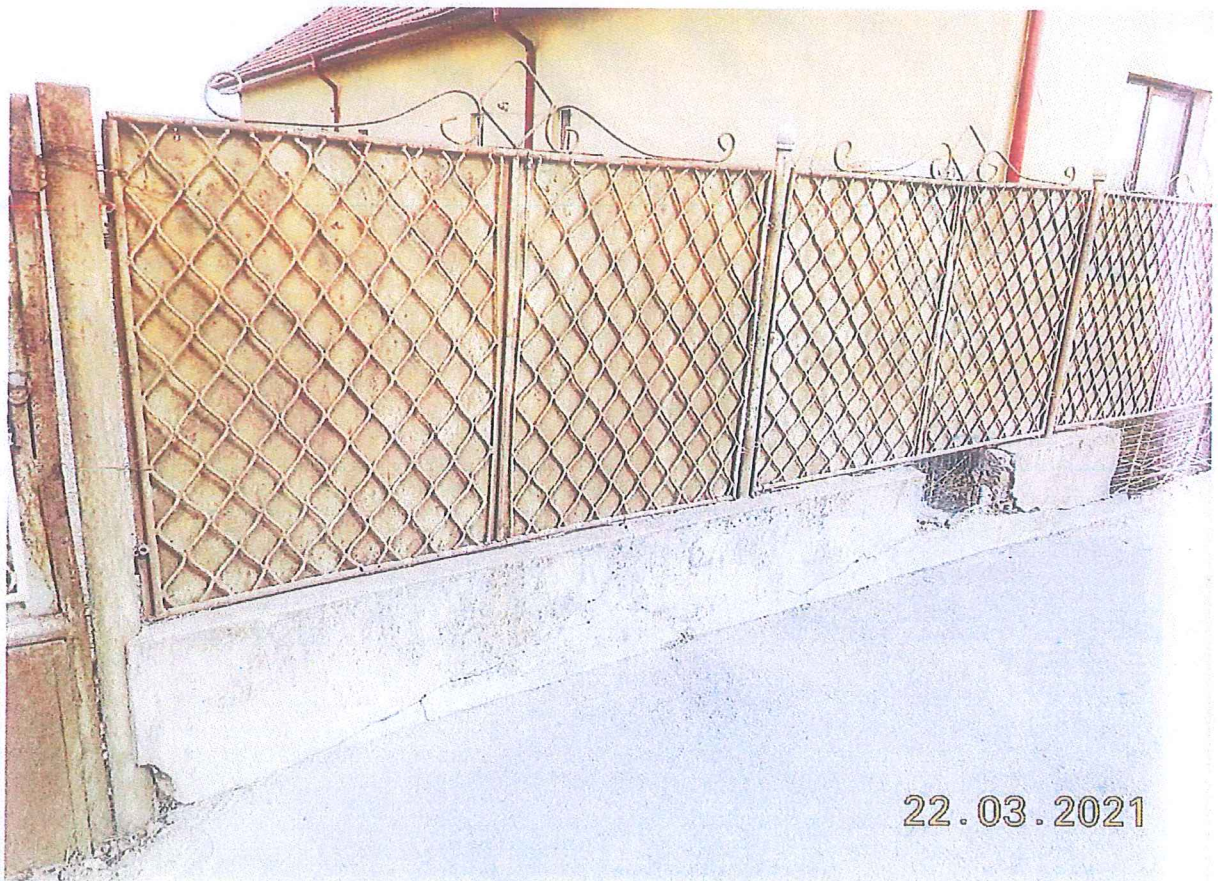
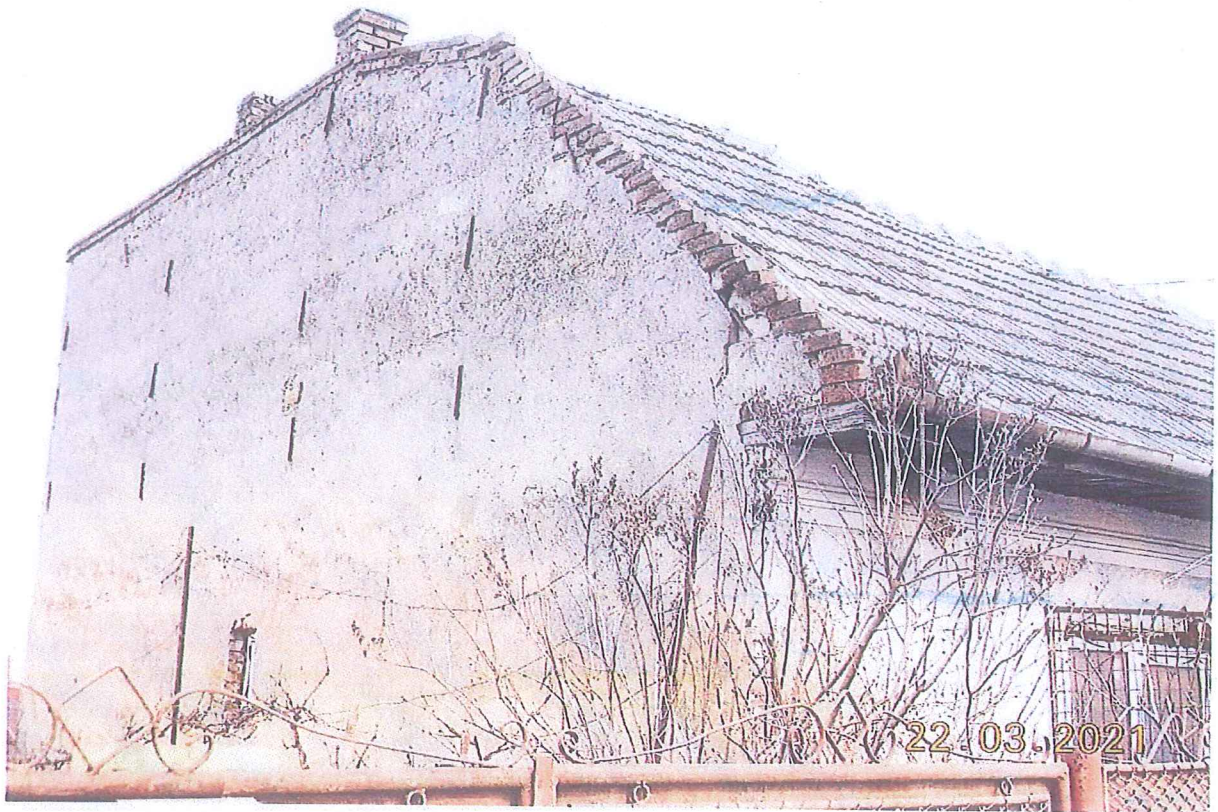
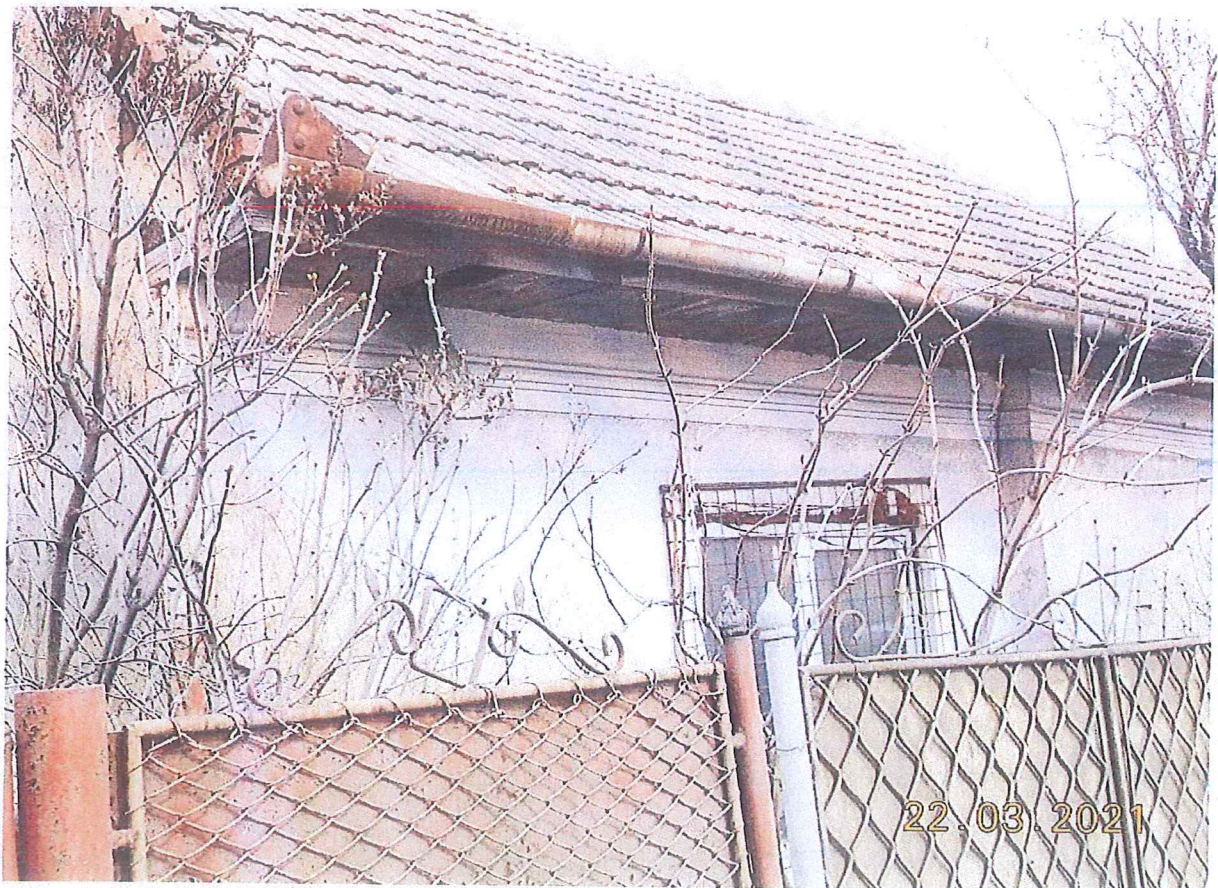
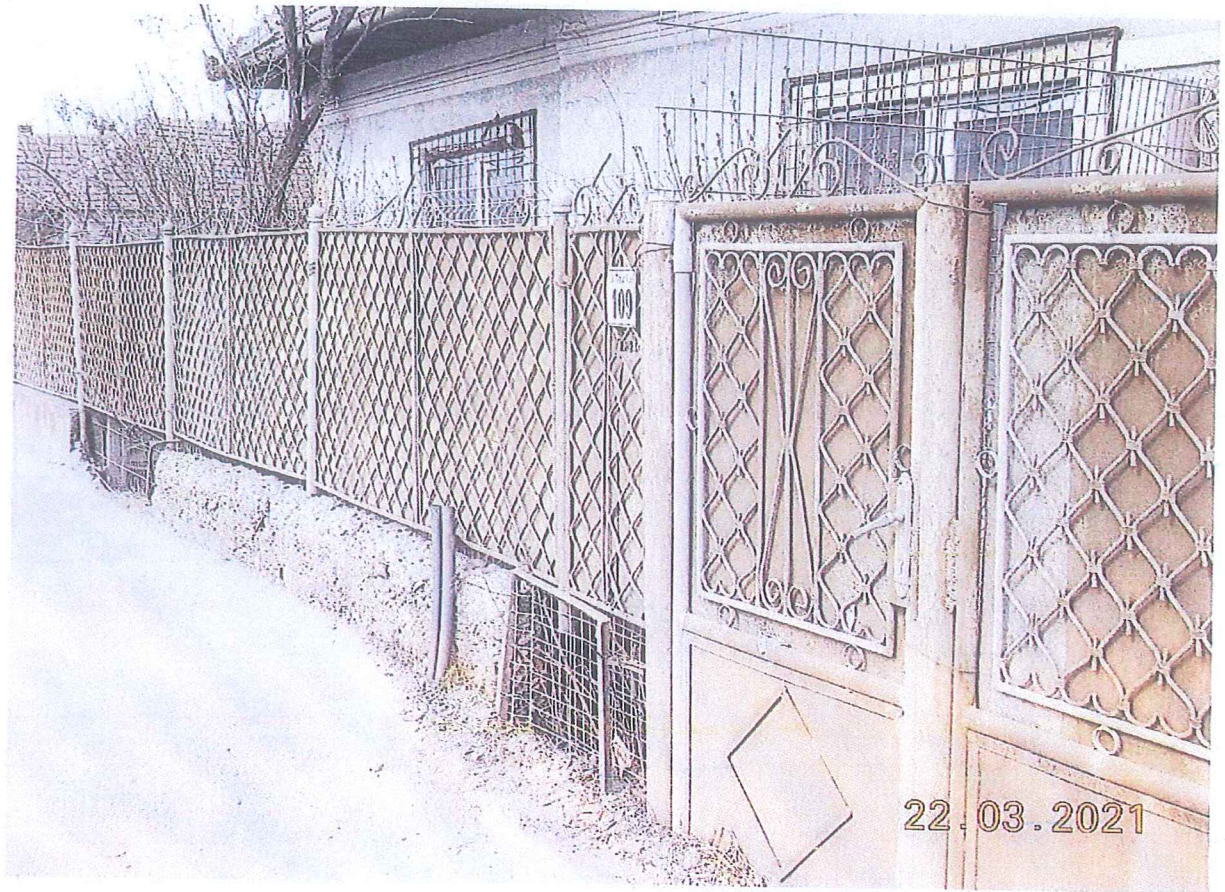
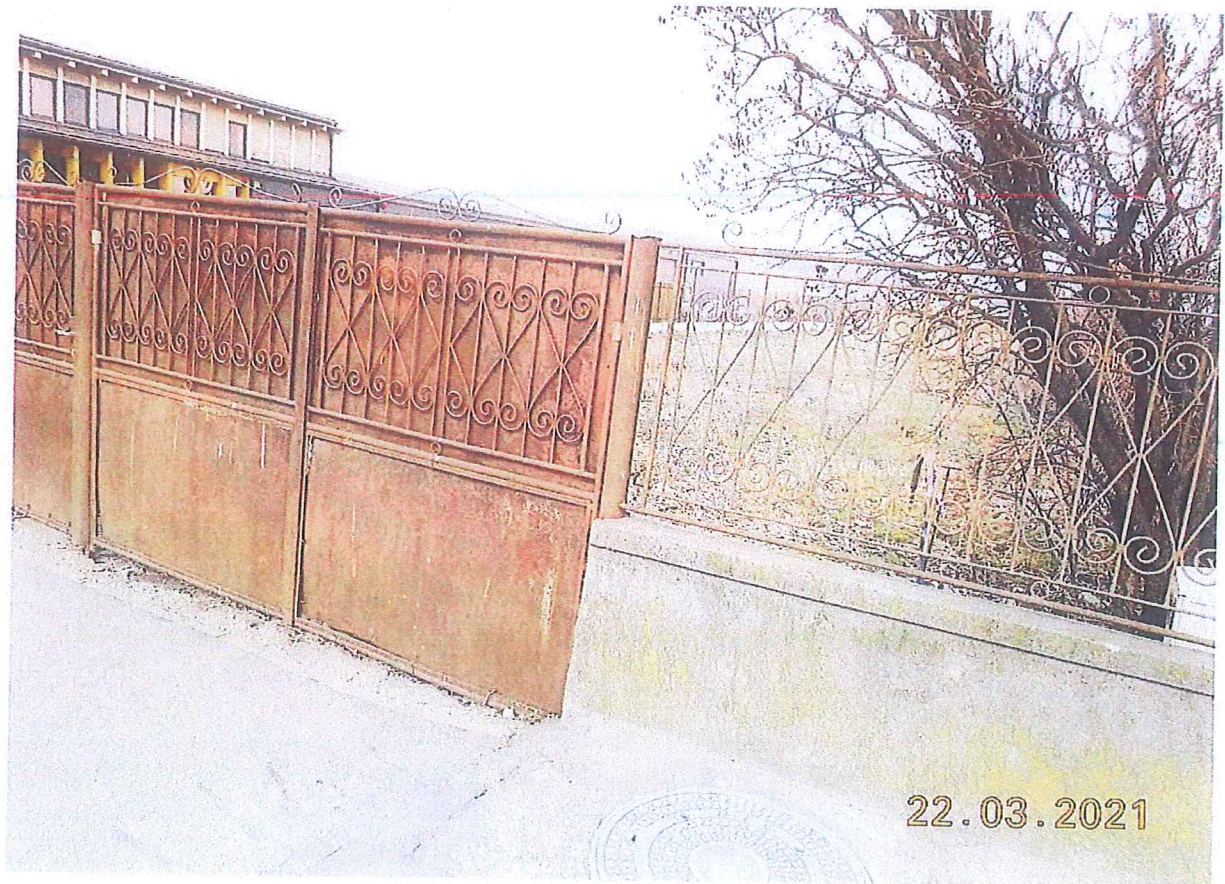
Prezintă degradări:

- minore la: cornișă, șarpantă, pereți/balcoane, elemente decorative
- medii la: învelitoare, jgheaburi și burlane, tencuială, zugăveală, tâmplărie, împrejmuire

PUNCTAJ TOTAL –	35	35
------------------------	----	----

Emiterea somației pentru efectuarea lucrărilor de întreținere necesare, până la data de 30 noiembrie a anului în curs.
