HOTĂRÂRE

privind majorarea cu 500% a impozitului pe clădiri începând cu anul 2024, pentru clădirea situată în municipiul Cluj-Napoca, str. Constanța nr. 23, înscrisă în C.F. nr. 274412, nr. topo 5062-C, proprietatea S.C. SDC IMOBILIARE S.R.L., ca urmare a constatării stării tehnice de clădire neîngrijită

NOTĂ DE CONSTATARE-REEVALUARE

FIȘA DE EVALUARE A IMOBILULUI

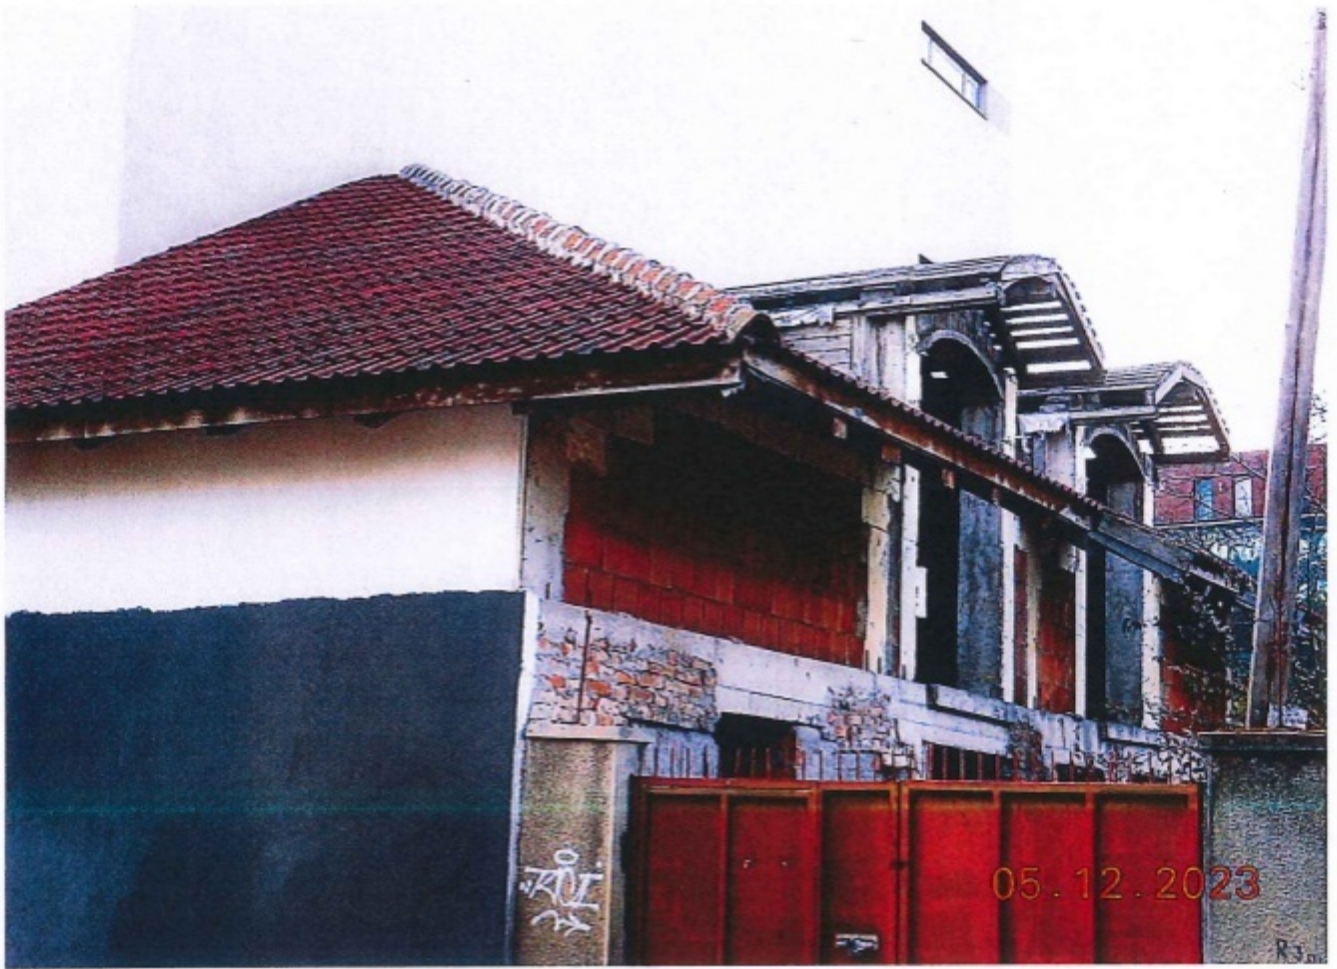
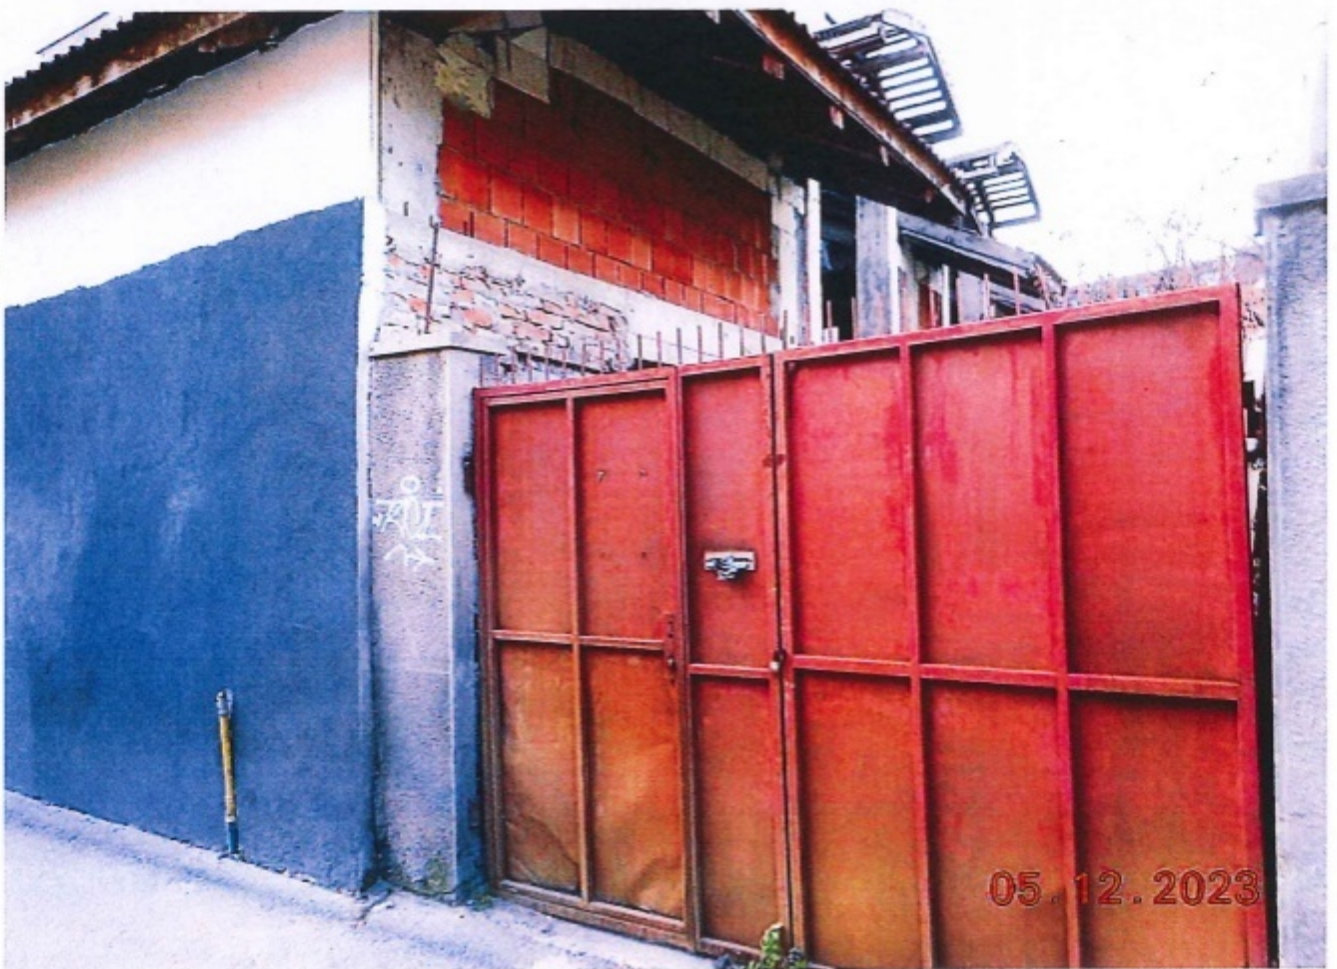
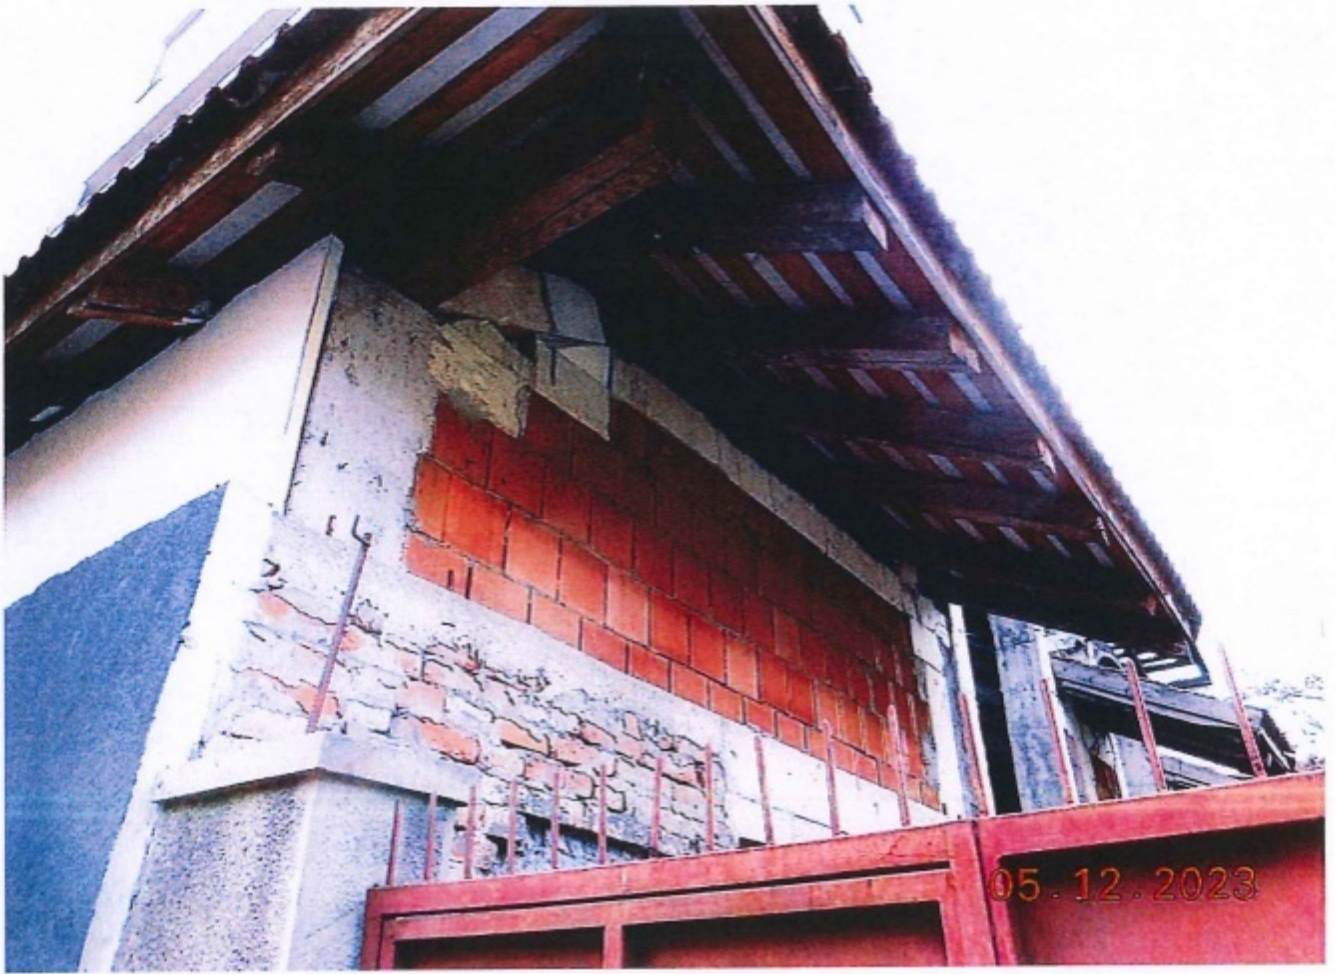
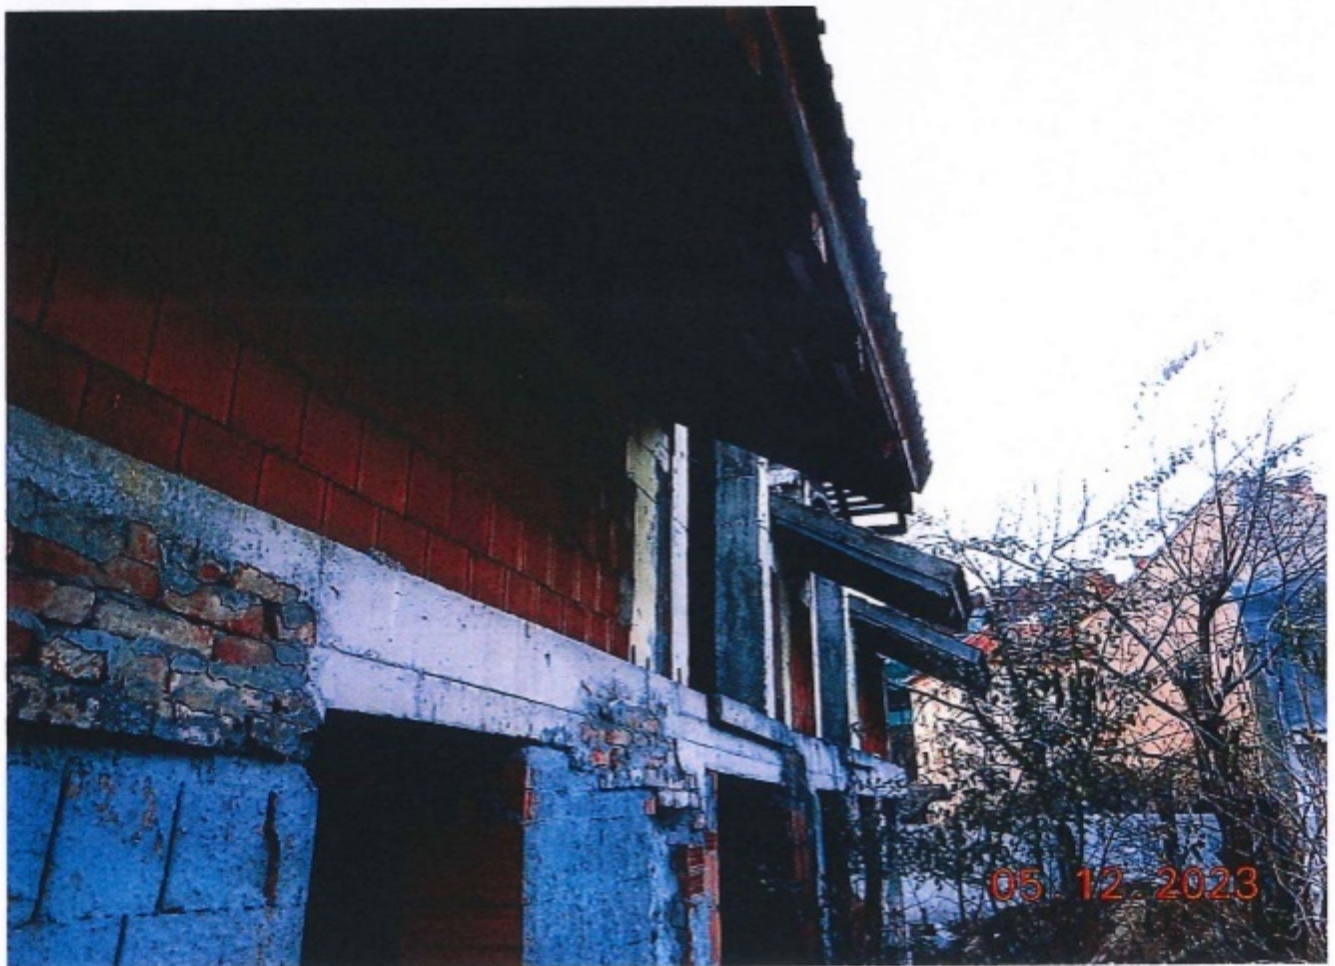
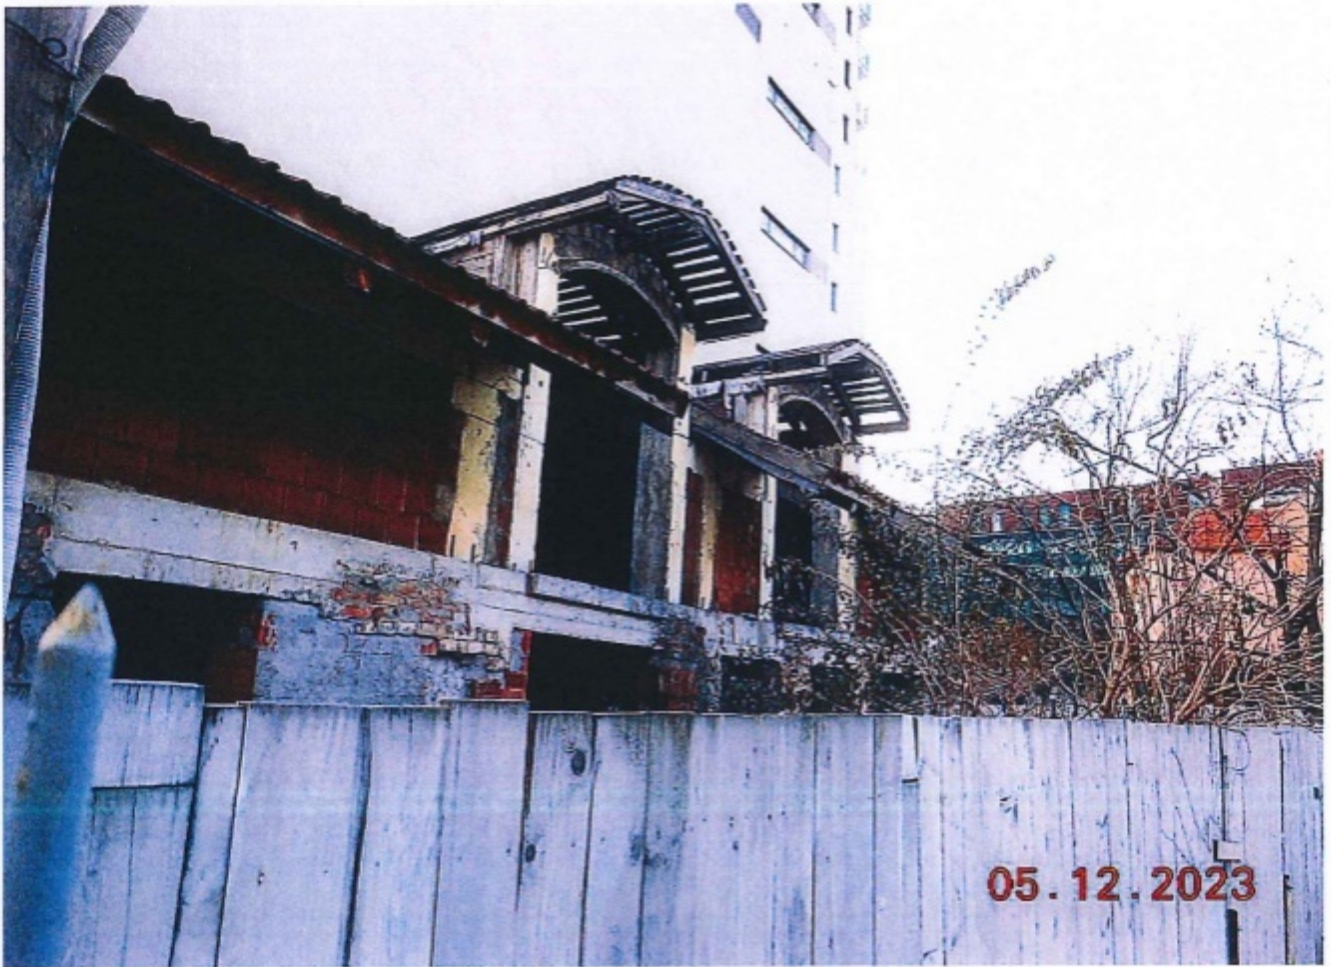
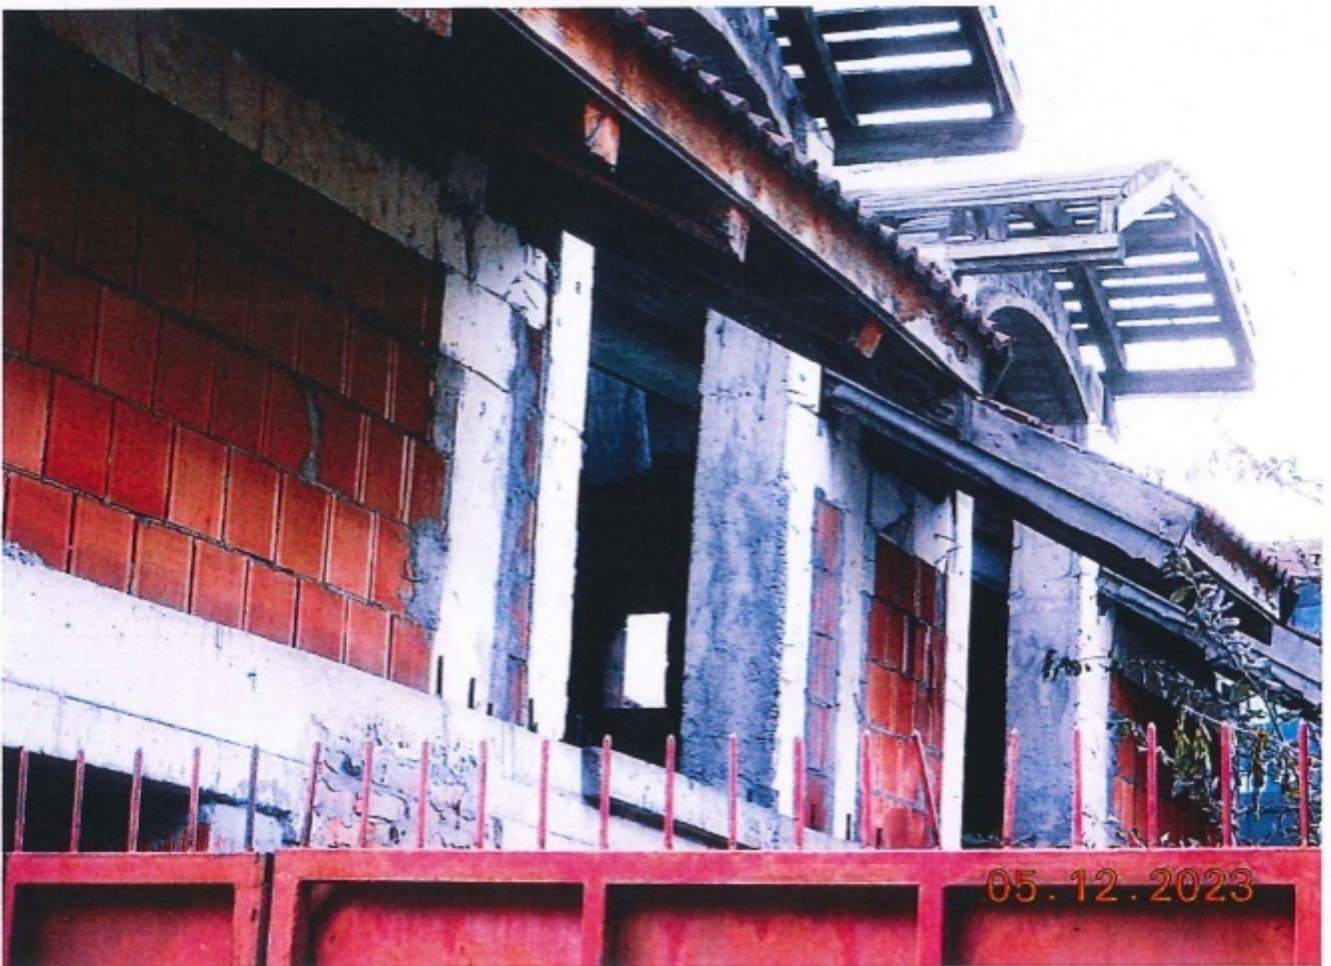
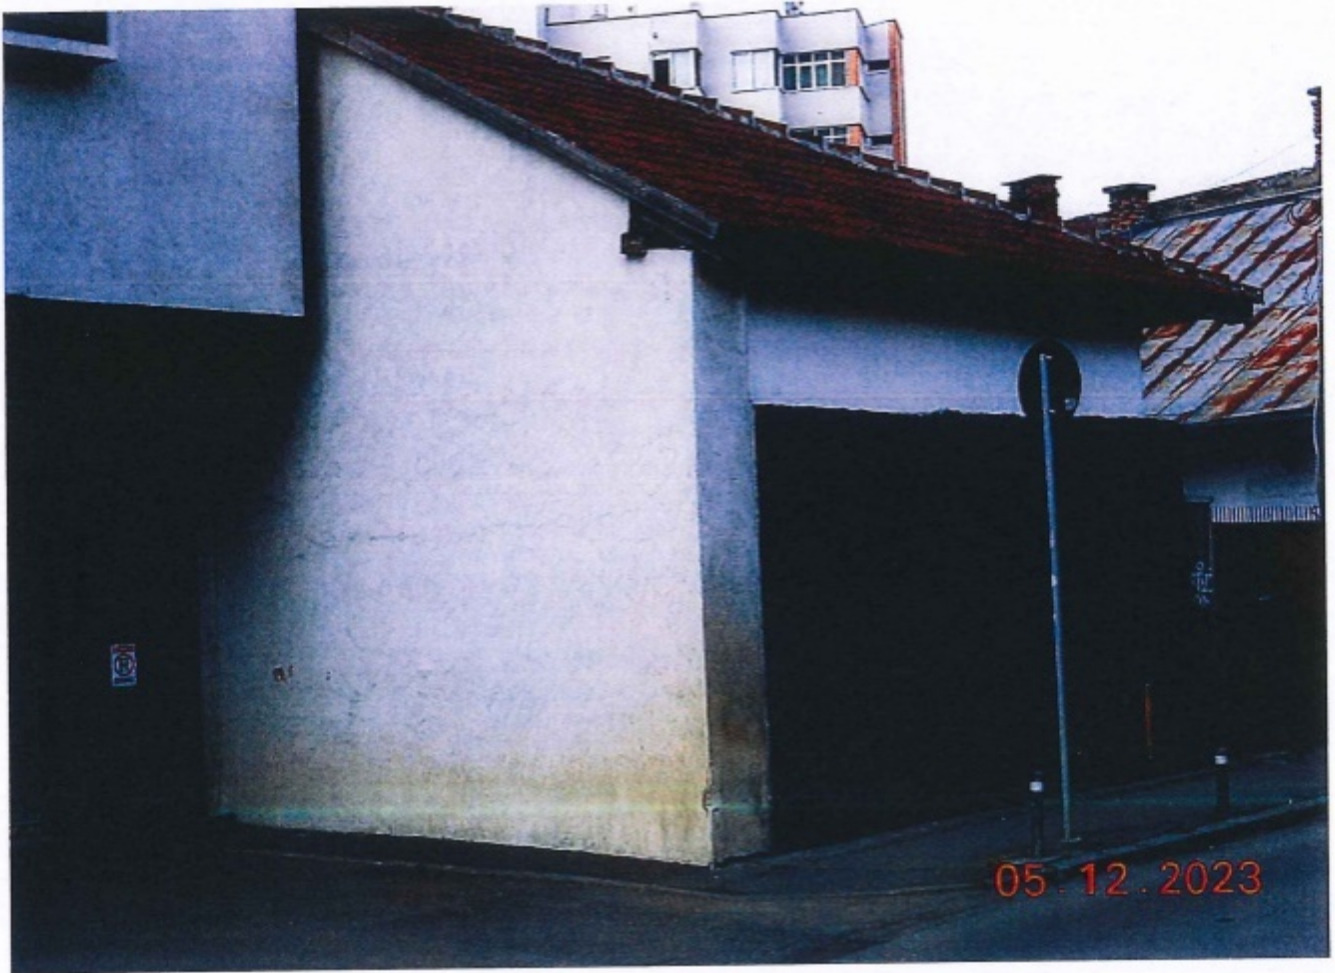
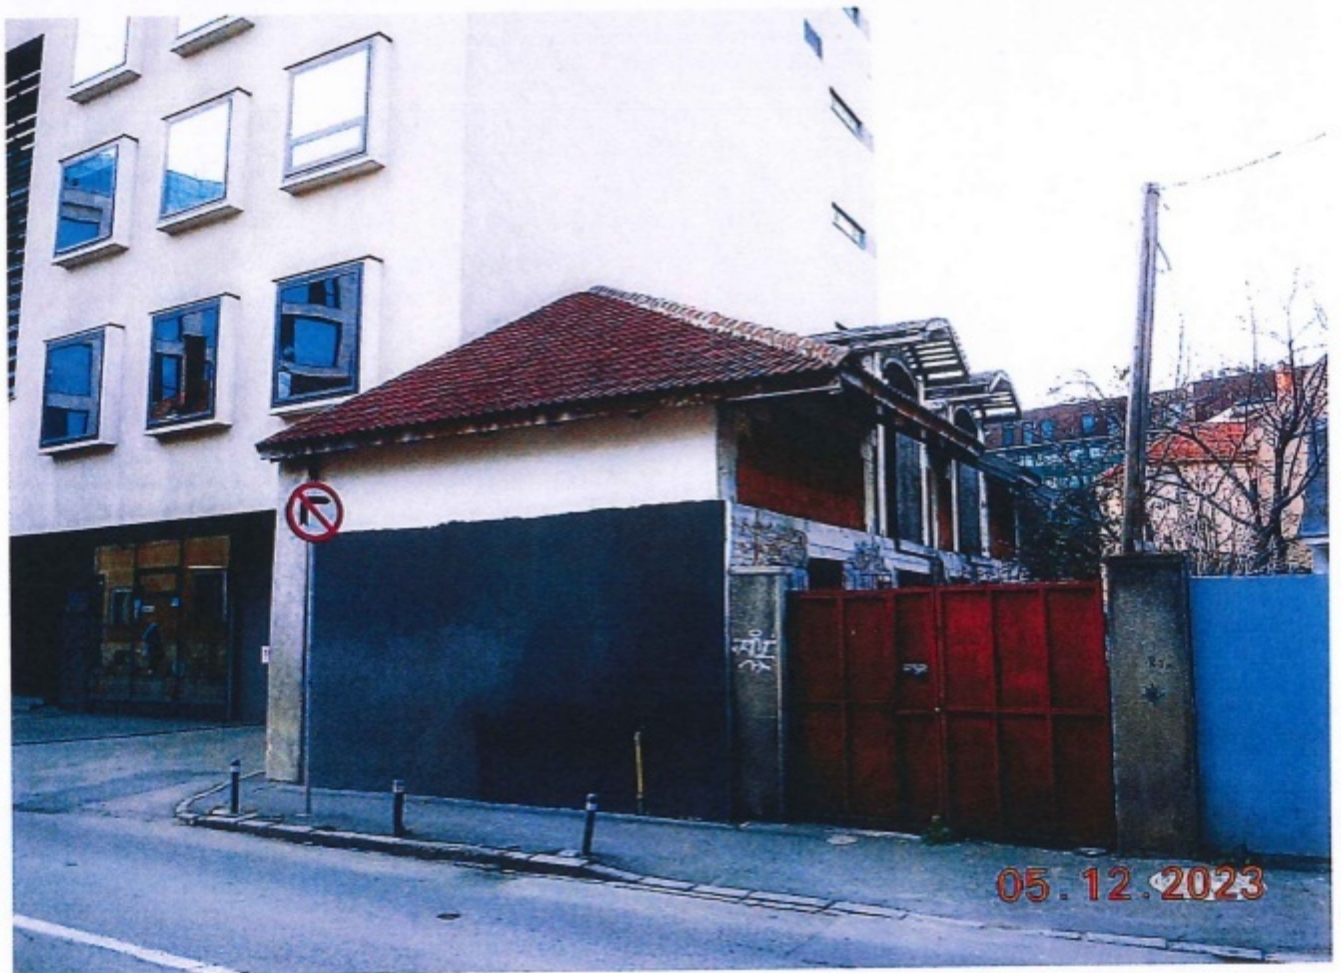
Anexă: schițe foto

Față de Nota de constatare nr. 55/05.04.2023 s-au executat lucrări de zugrăveală la fața principală, punctajul de evaluare rămânând neschimbat.

Propunerea de adoptare a hotărârii de majorare a impozitului pentru imobilul clădire identificat mai sus.

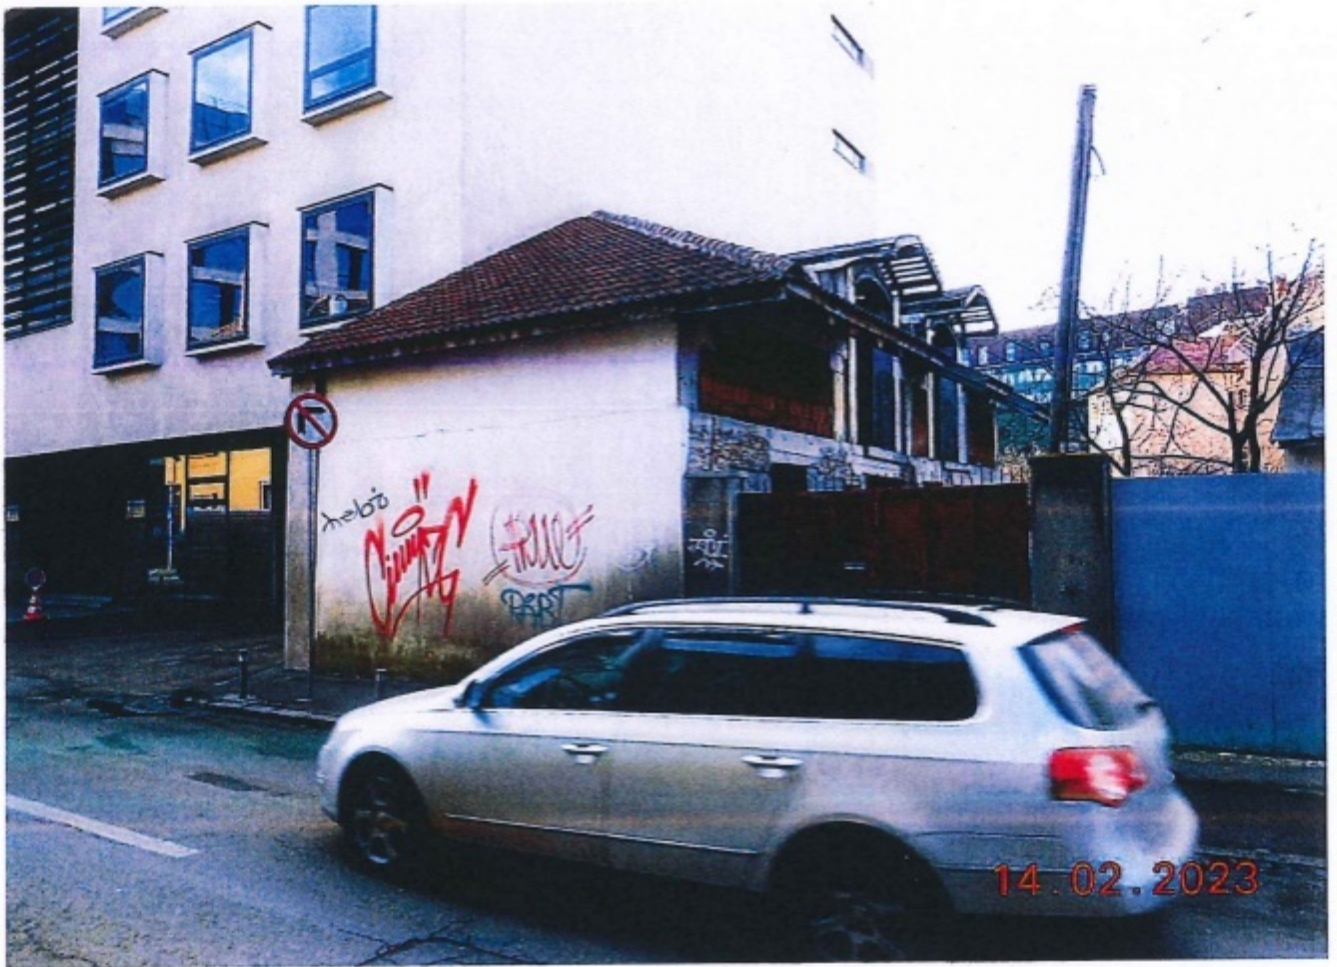
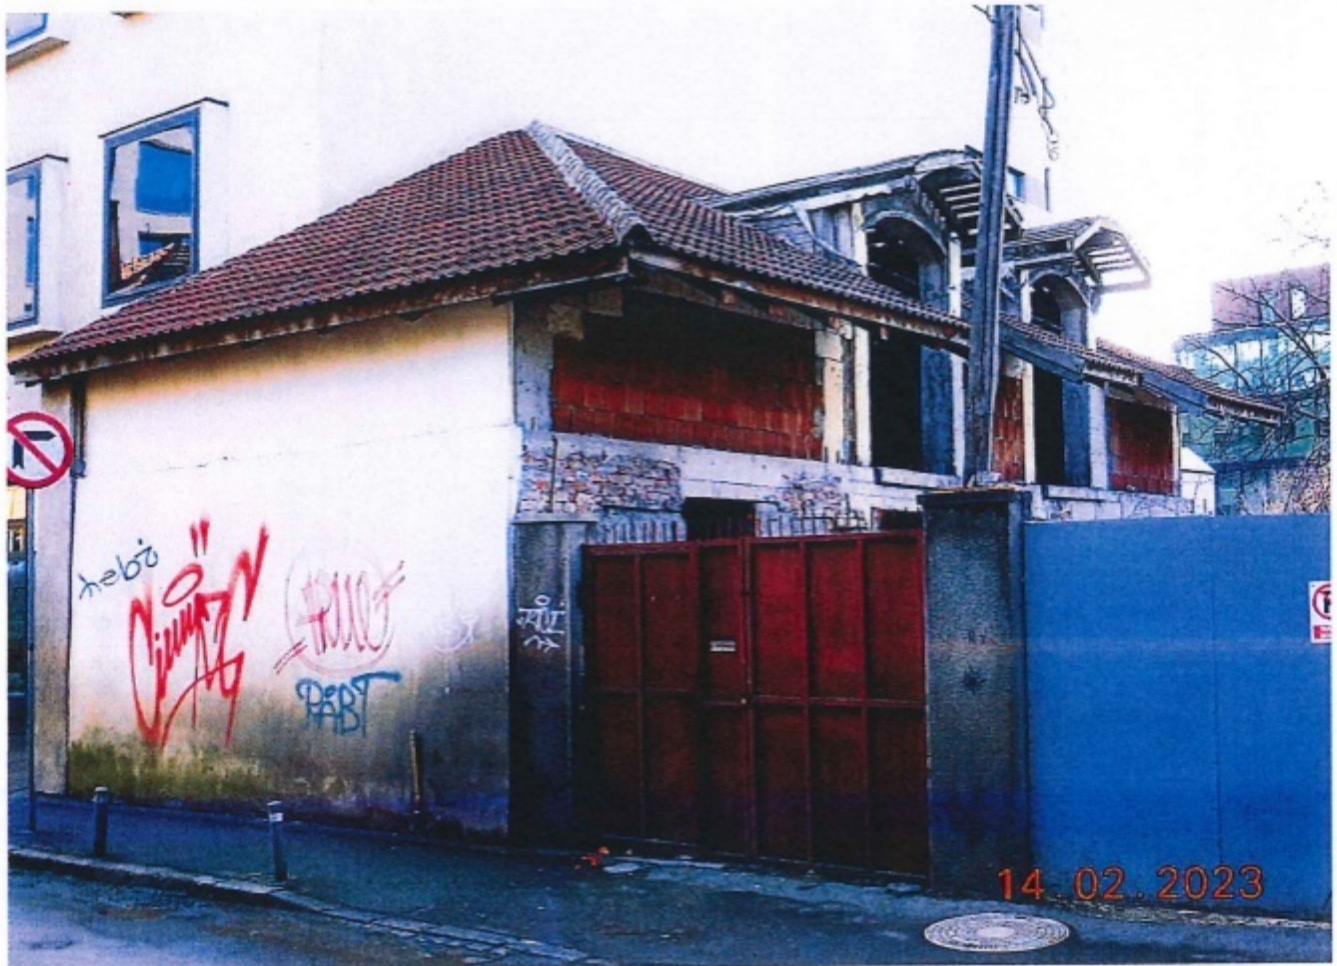
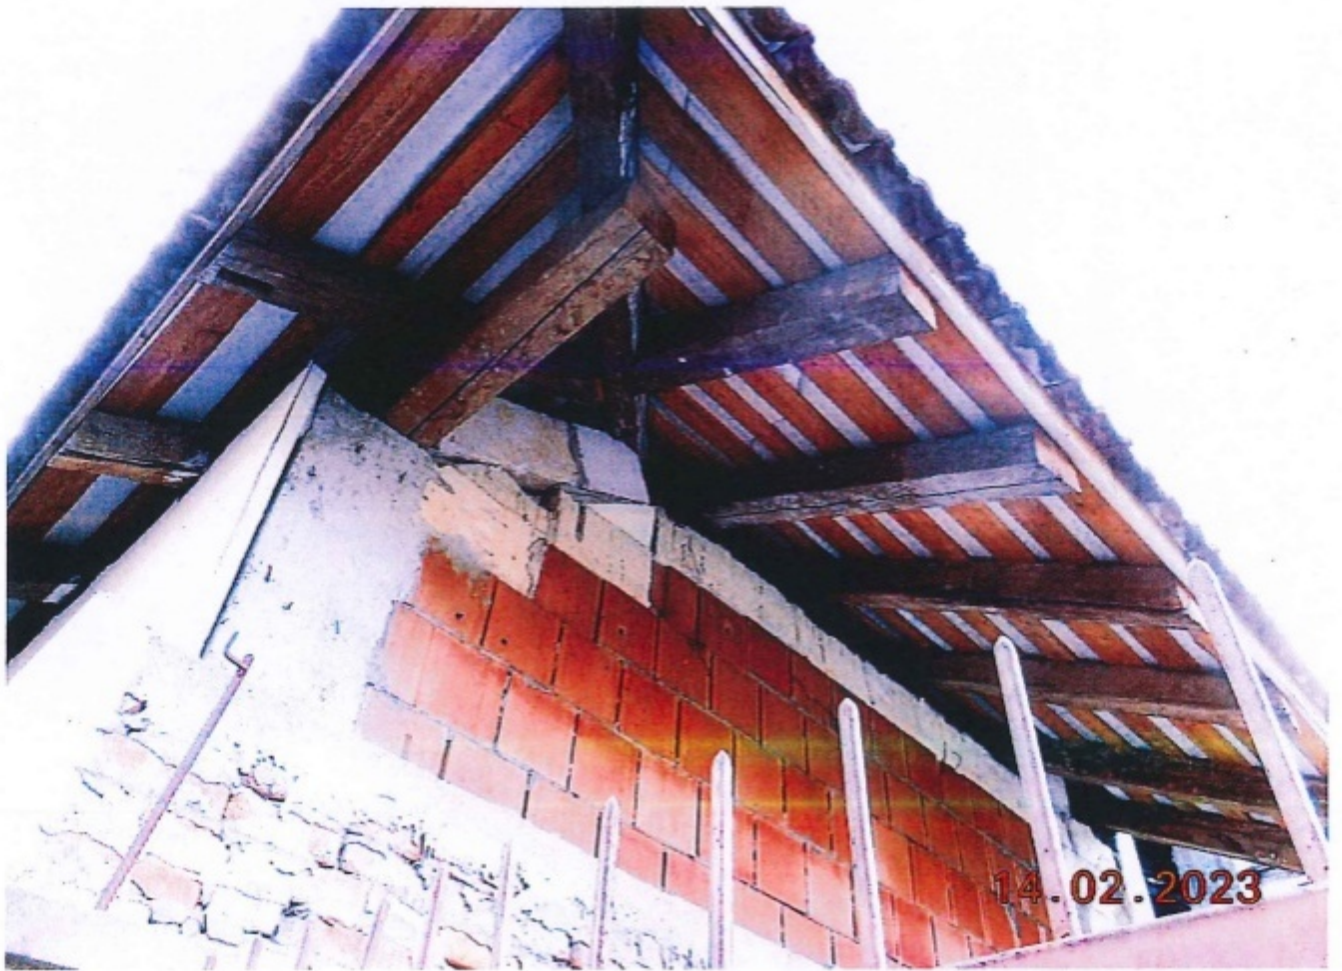
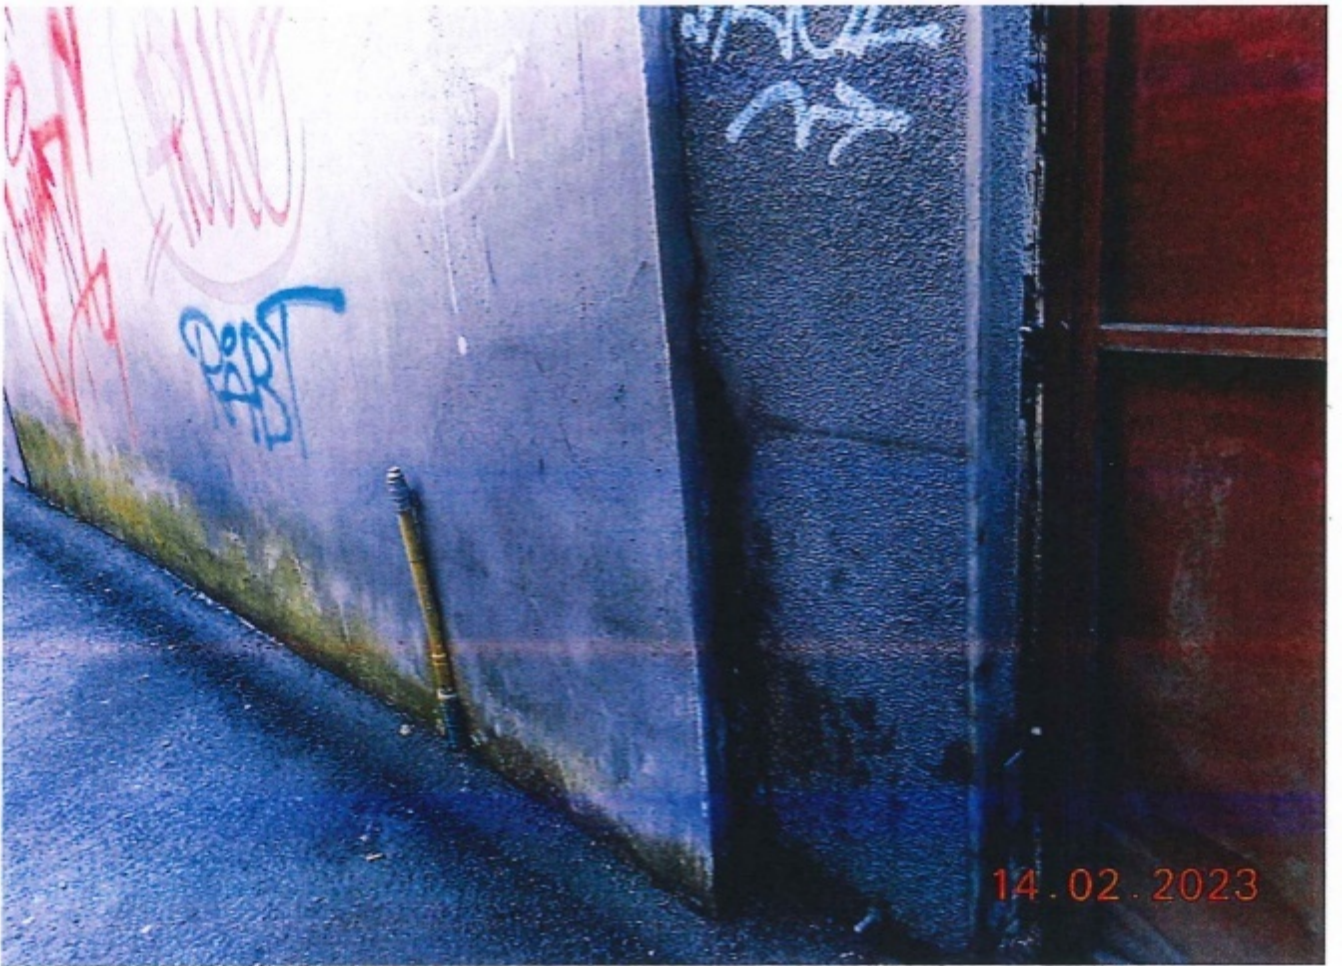
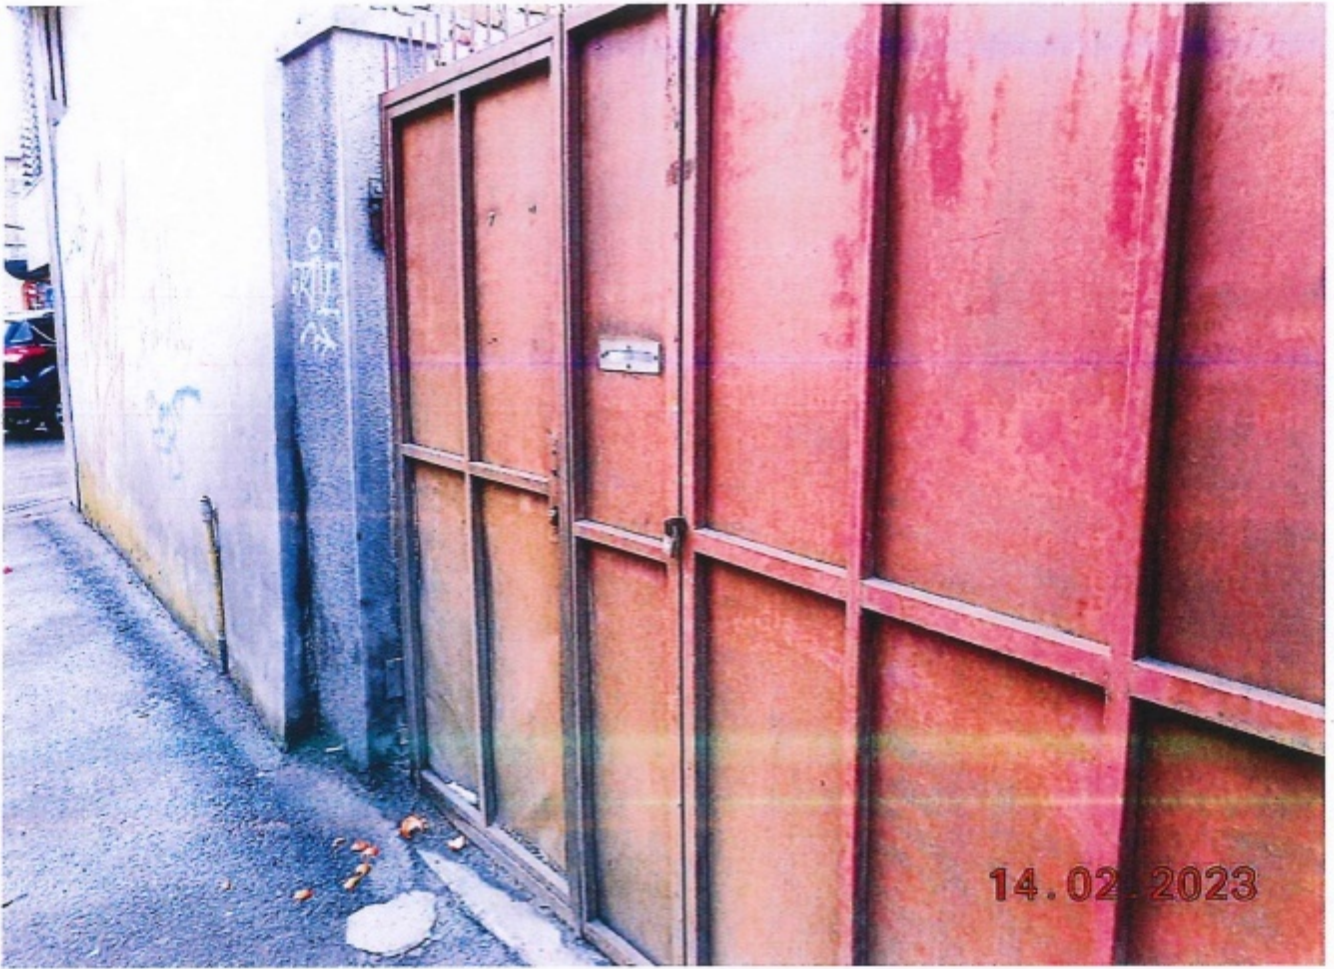
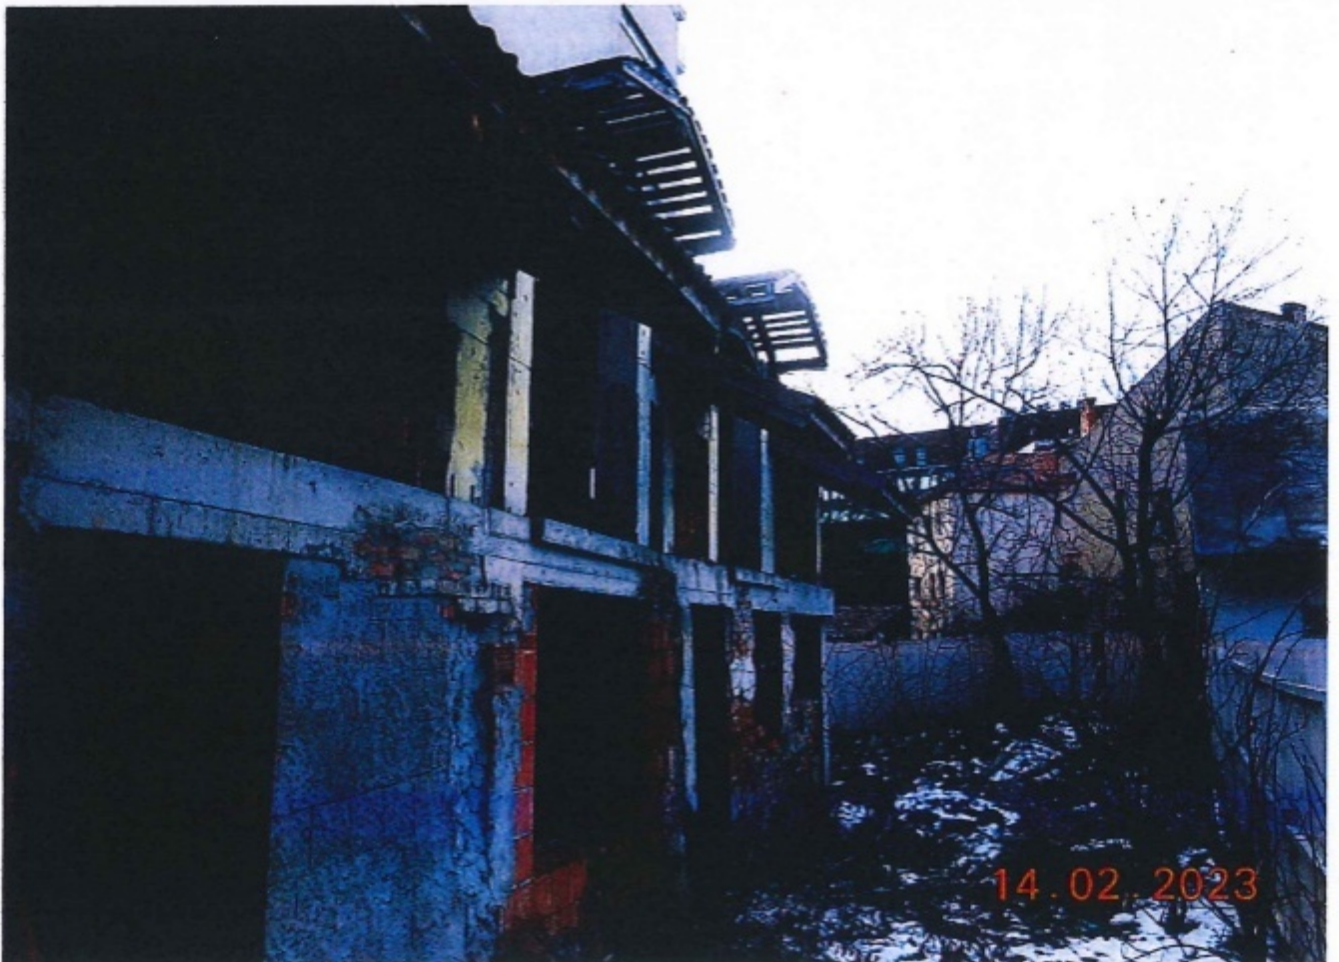
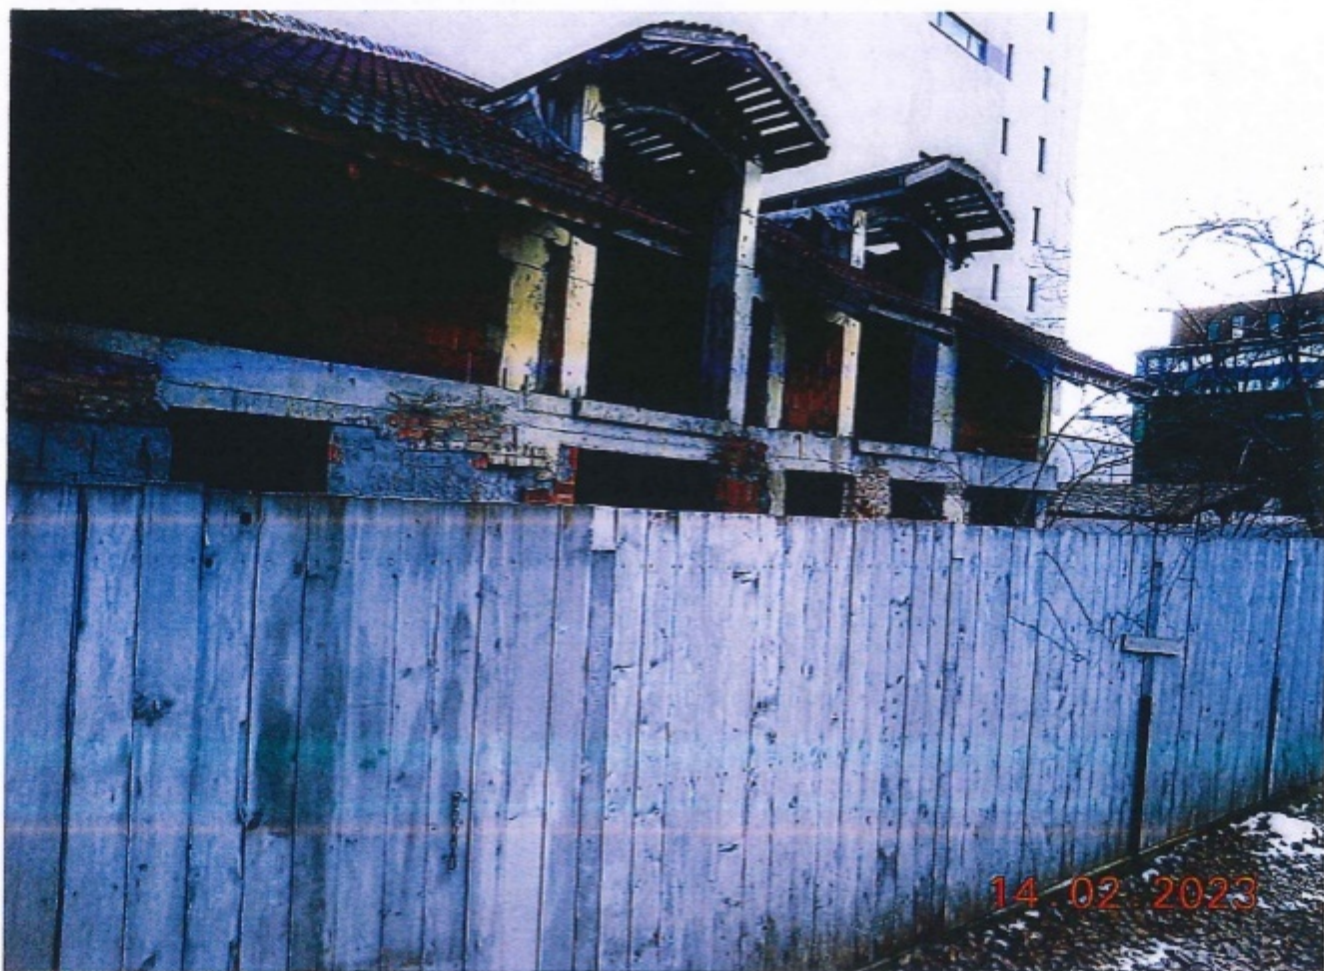
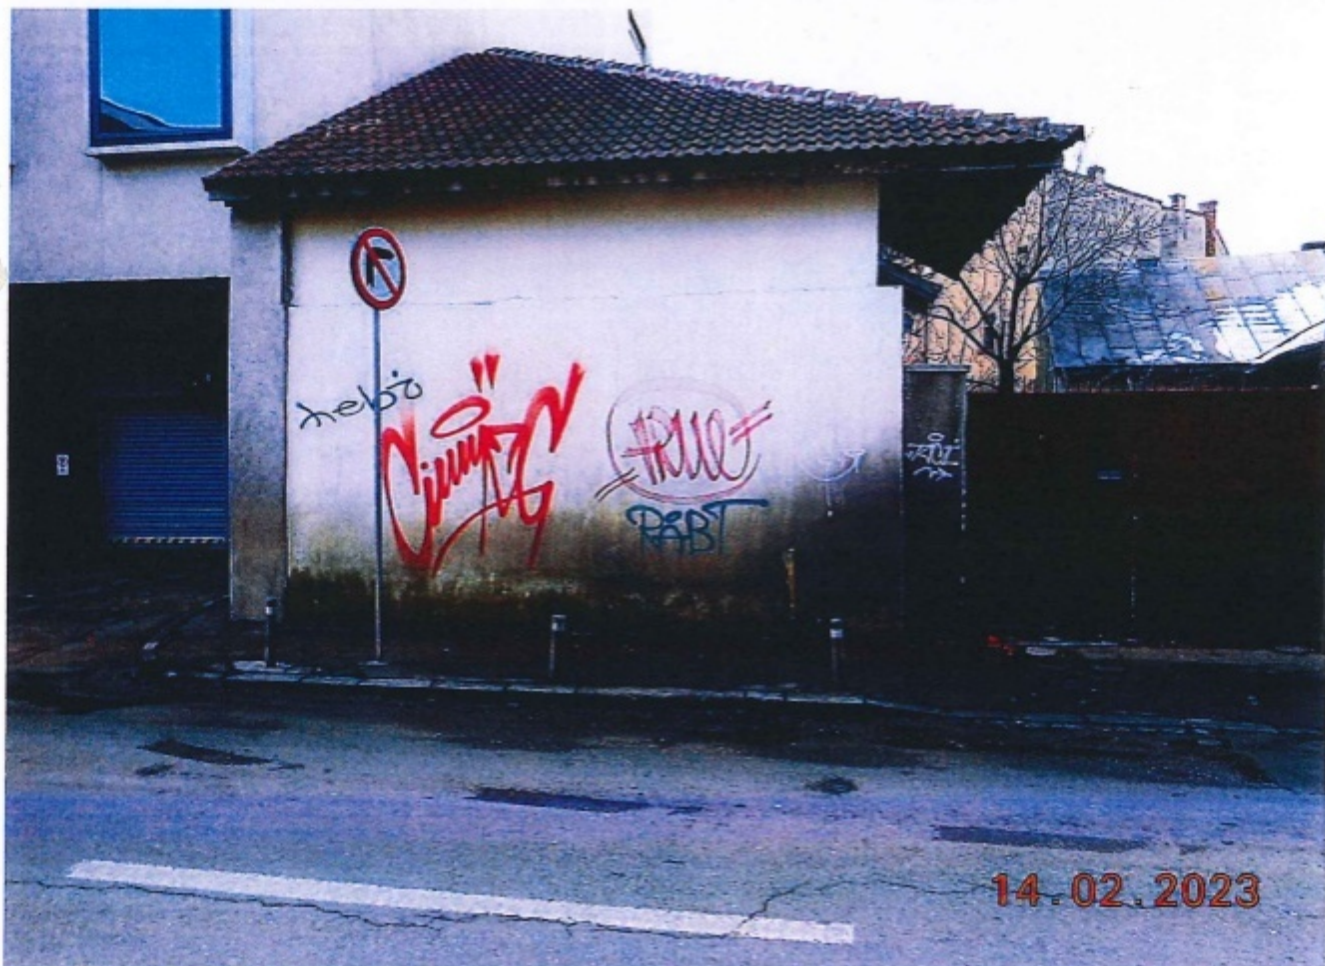
Anexă: schițe foto

Prezintă degradări:

- minore la: șarpantă
- medii la: învelitoare, cornișă, pereți/balcoane, împrejmuiri anexe
- majore la: jgeaburi și burlane, tencuială, zugăveală, tâmplărie

PUNCTAJ TOTAL –	57	57
------------------------	----	----

PUNCTAJ EVALUARE	PUNCTAJ REFERINȚĂ	PUNCTAJ PROCENTUAL	STARE CLĂDIRI	CATEGORIE IMPOZITARE
57	85	67.05%	neîngrijită	
PUNCTAJ REEVALUARE	PUNCTAJ REFERINȚĂ	PUNCTAJ PROCENTUAL	STARE CLADIRE	4
57	85	67,05%	neîngrijită

Emiterea somației pentru efectuarea lucrărilor de întreținere necesare, până la data de 30 noiembrie a anului în curs.
