### HOTĂRĂRE

privind încetarea aplicării, începând cu data de 1.01.2025, a Hotărârii nr. 805/2021 (majorarea cu 200% a impozitului pe clădiri, începând cu anul 2022, pentru apartamentele nr. 1A, 1B, 2A, 2B și 3, din clădirea situată în municipiul Cluj-Napoca, str. Moșilor nr. 77, ca urmare a constatării stării tehnice de clădire neîngrijită)

PROCES-VERBAL DE CONFORMITATE

## FIȘA DE EVALUARE A IMOBILULUI

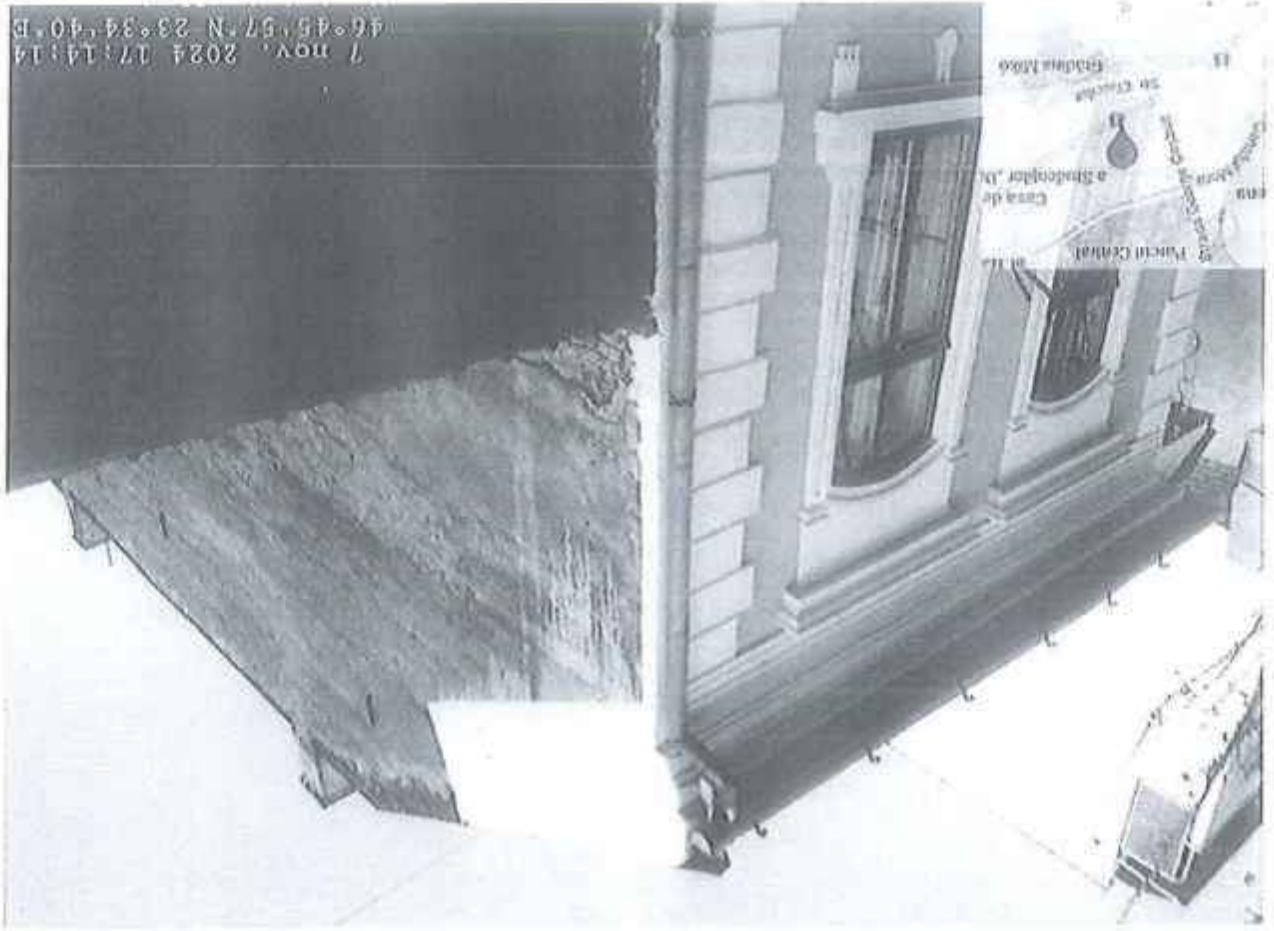
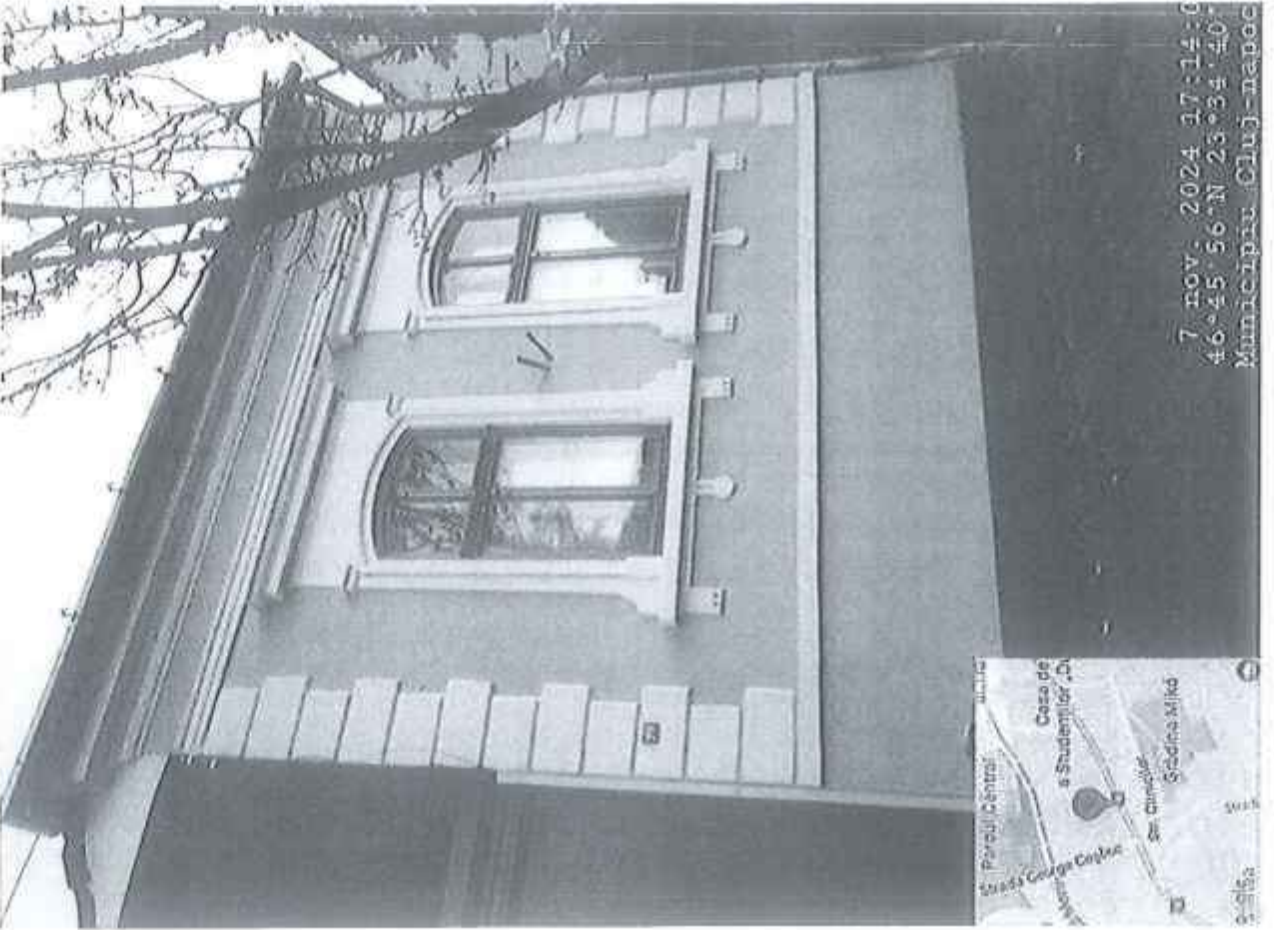
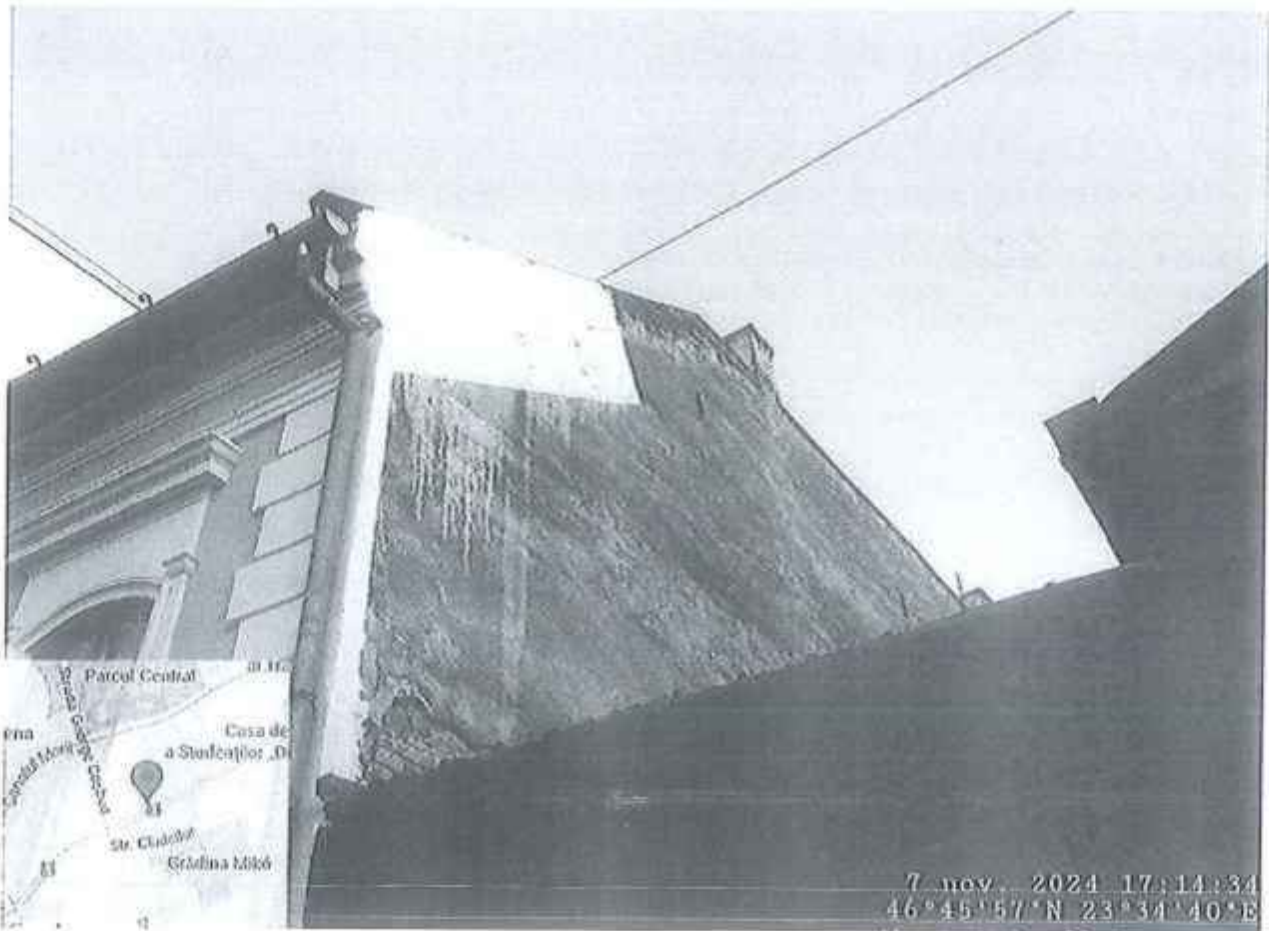
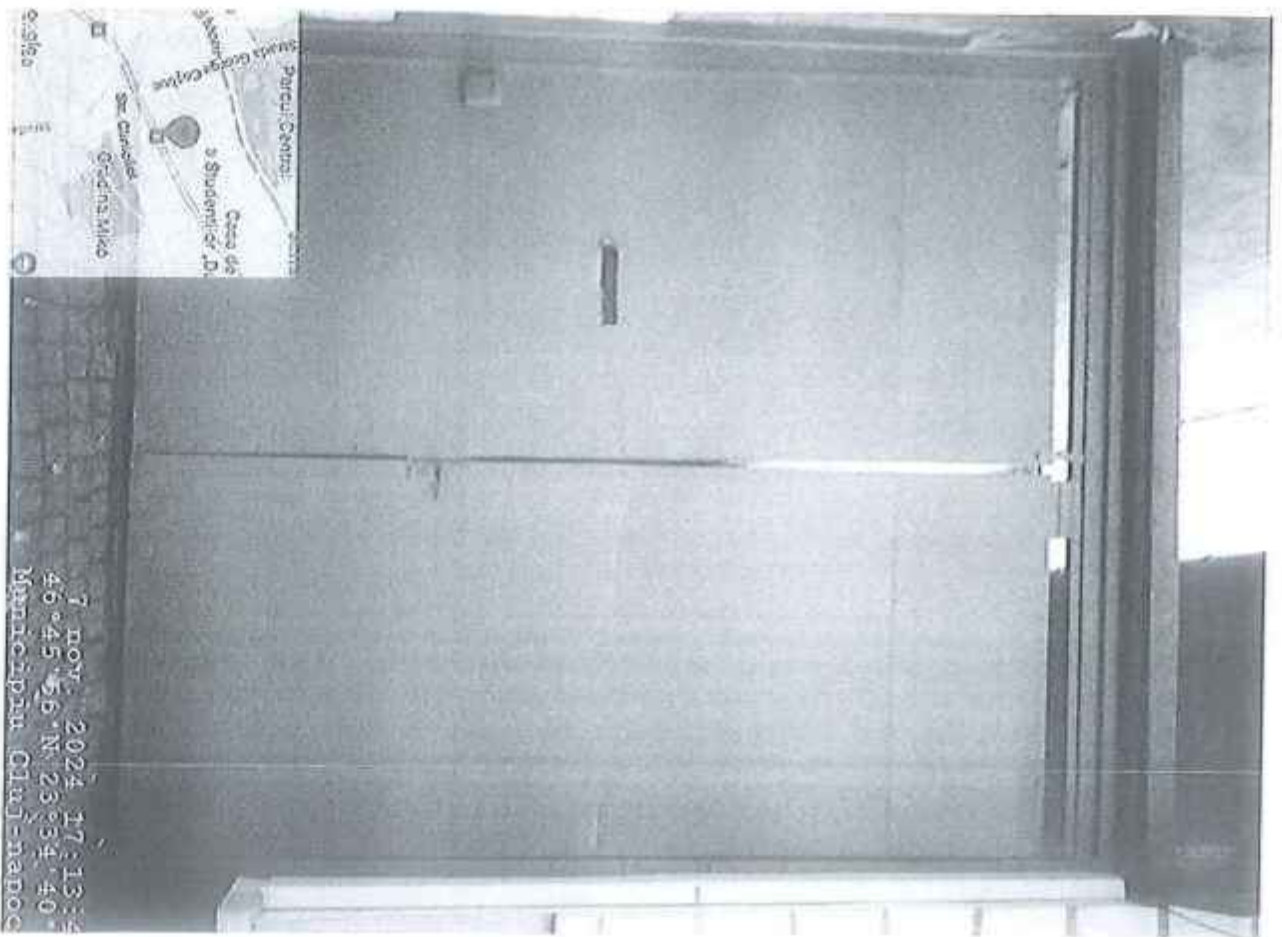
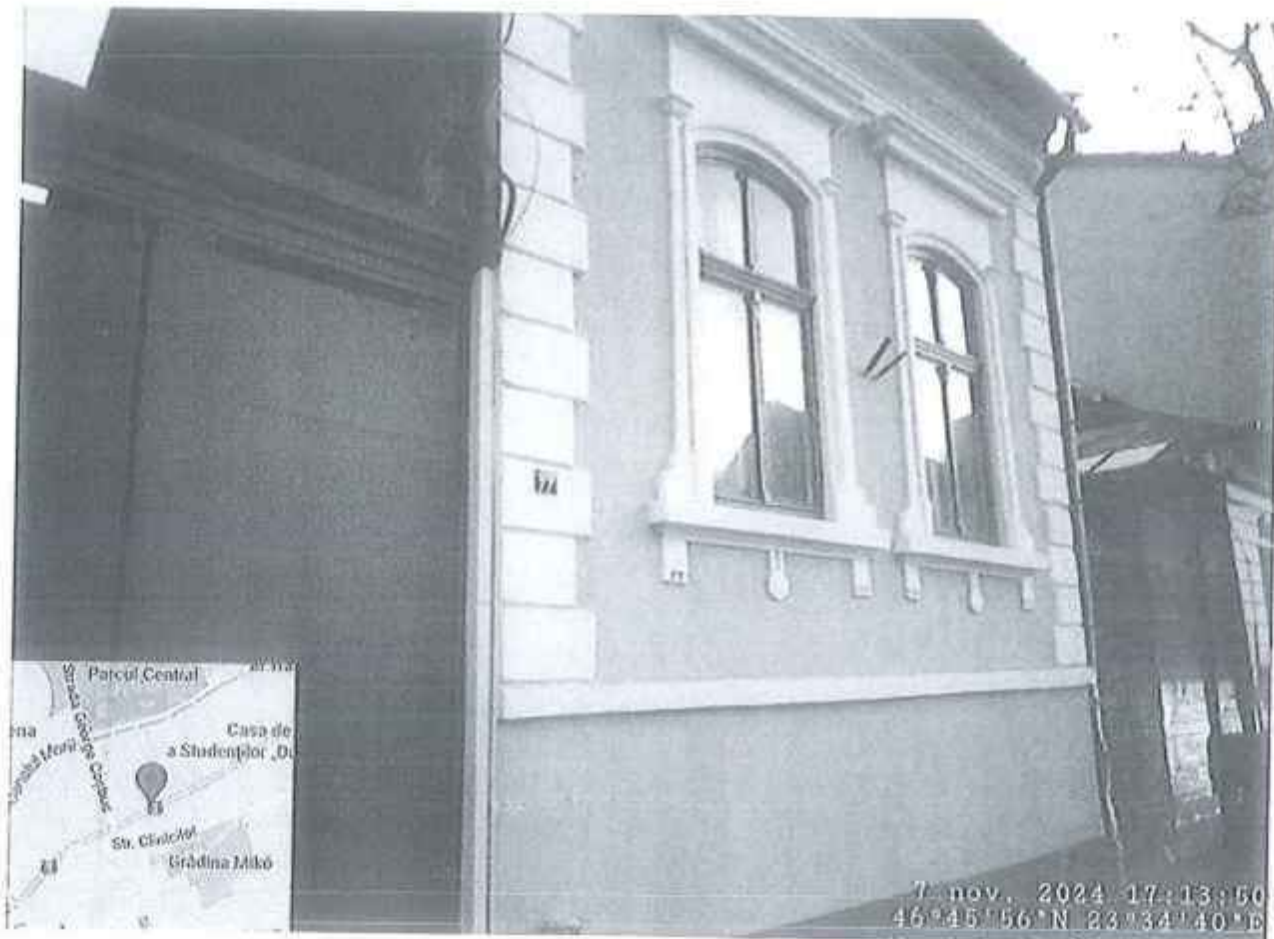
7. nov., 2024 17:13:50  
46°45'56"N 23°36'40"E

- s-au constatat remedieri la : cornișă, zugrăveală, tencuială, elemente decorative, tâmplărie, împrejmuire  
Lucrările menționate au dus la remedierea situației imobilului, punctajul procentual obținut după reevaluare fiind de 14%, acesta intrând astfel în categoria imobilelor cu stare tehnică îngrijită.
