HOTĂRÂRE

privind majorarea cu 500 % a impozitului pe clădiri începând cu anul 2020, pentru clădirea situată în Cluj-Napoca, str. Avram Iancu nr. 40, proprietatea SC ROLICOM IMPORT EXPORT SRL, ca urmare a constatării stării tehnice de clădire neîngrijită

NOTĂ DE CONSTATARE

FIȘĂ DE EVALUARE A IMOBILELOR CLĂDIRI DIN MUNICIPIUL  
 CLUJ-NAPOCA

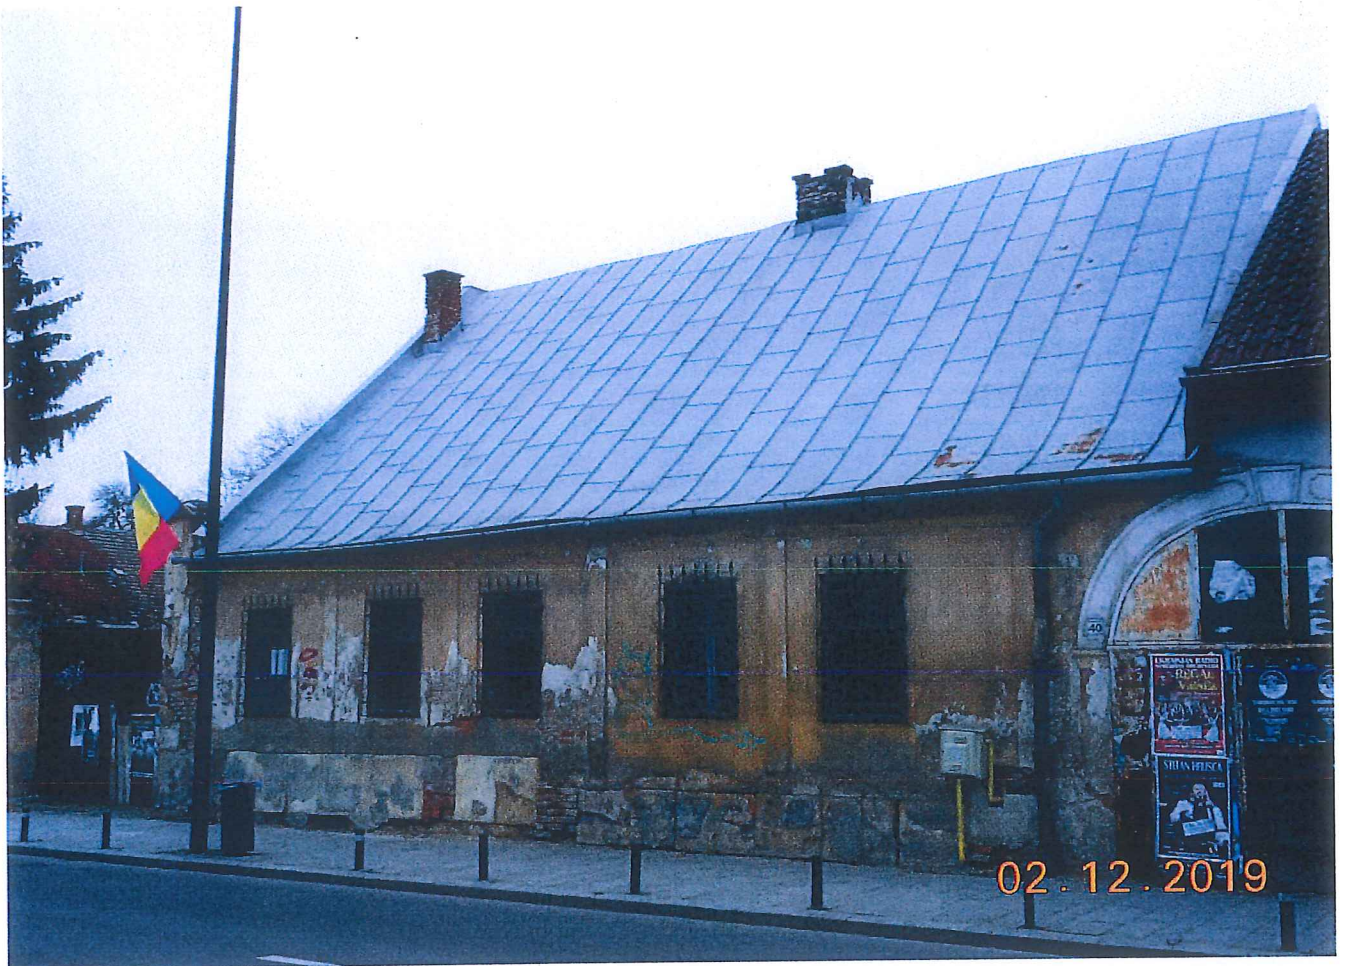
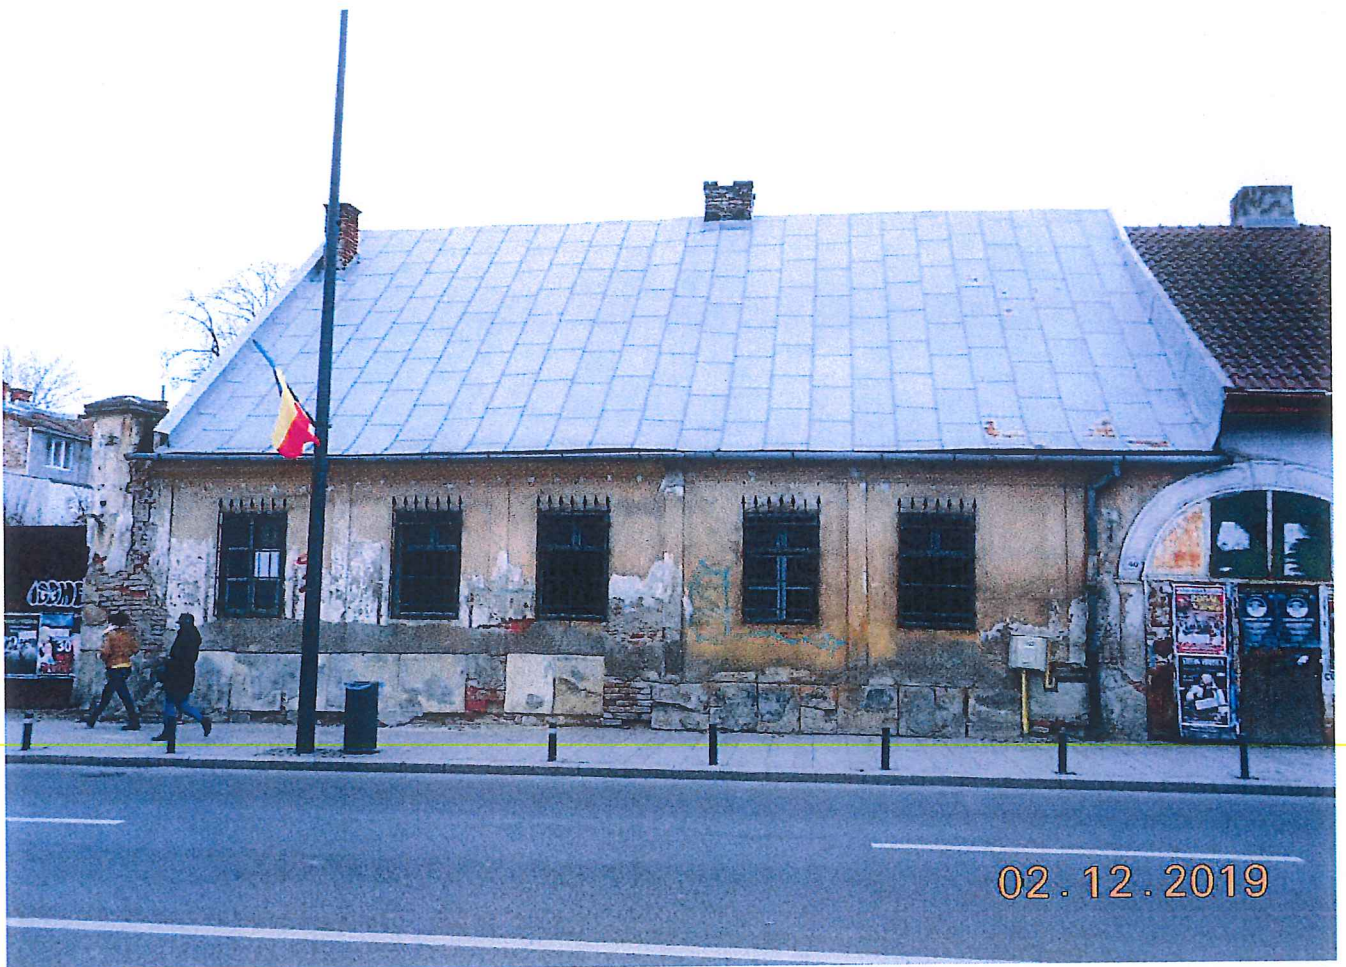
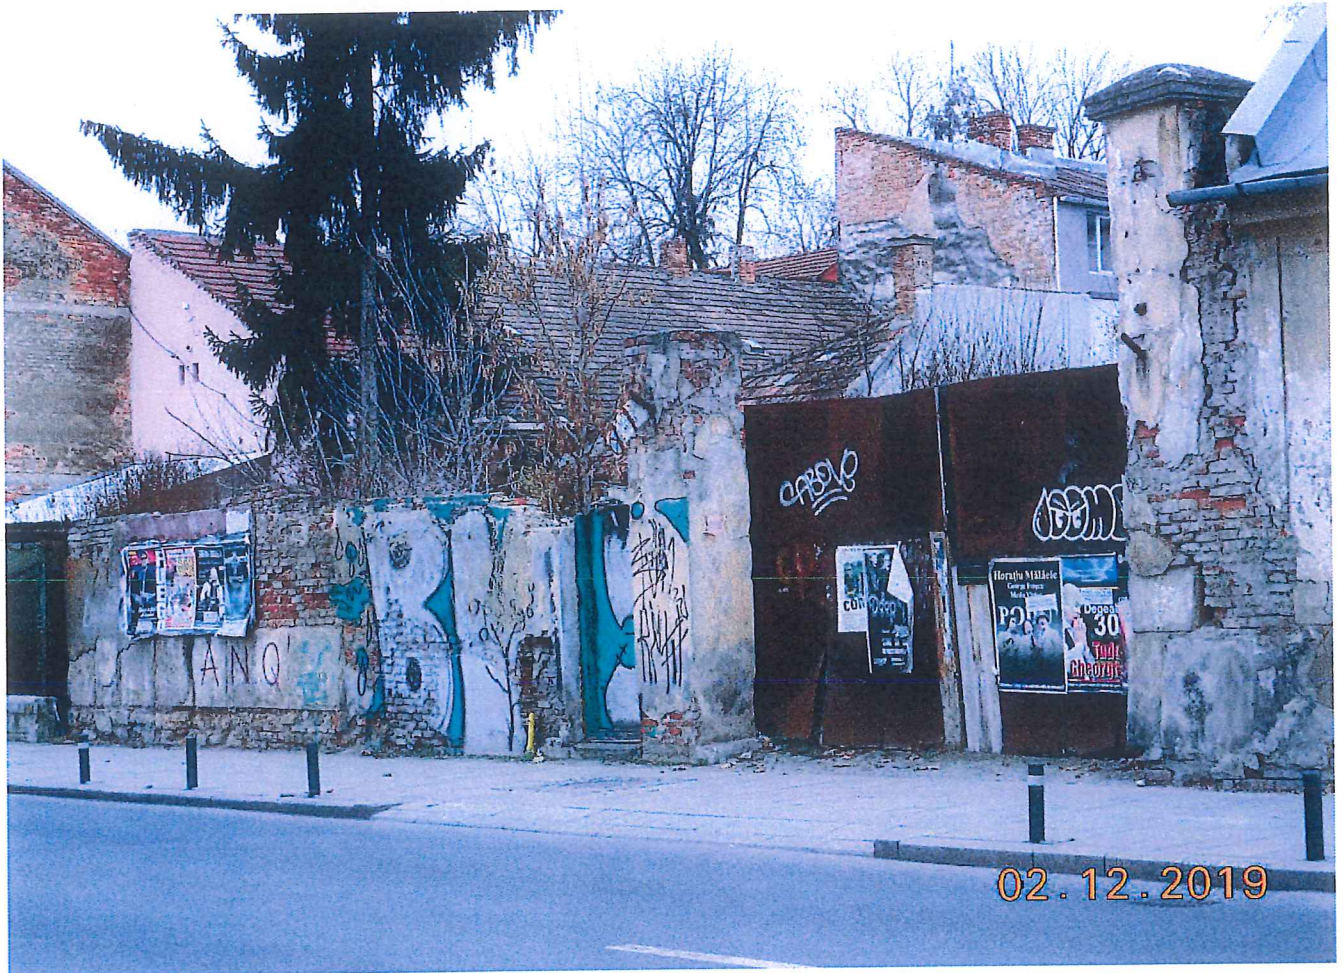
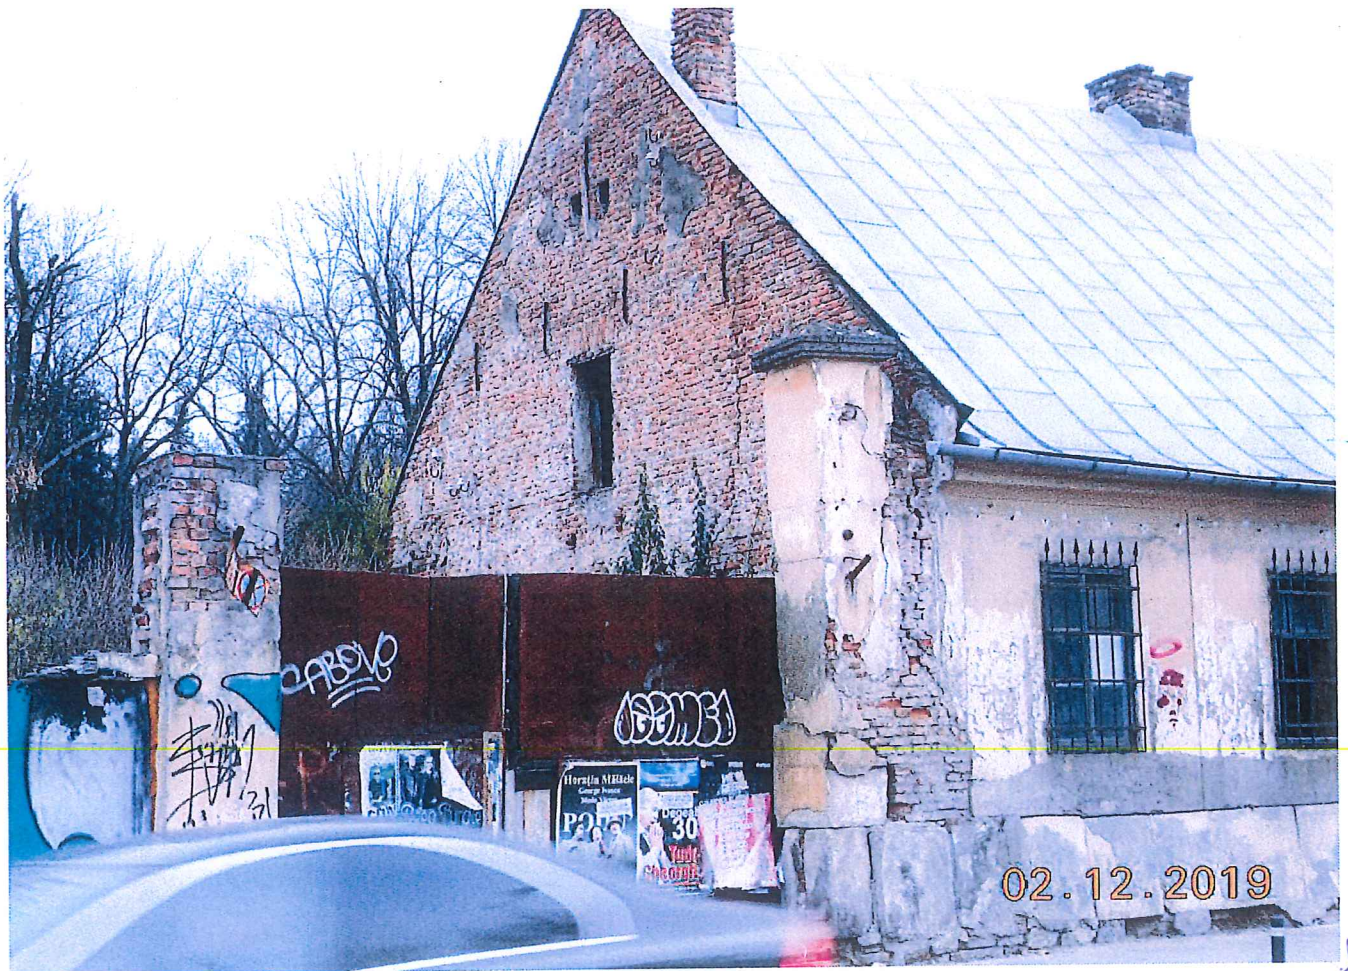
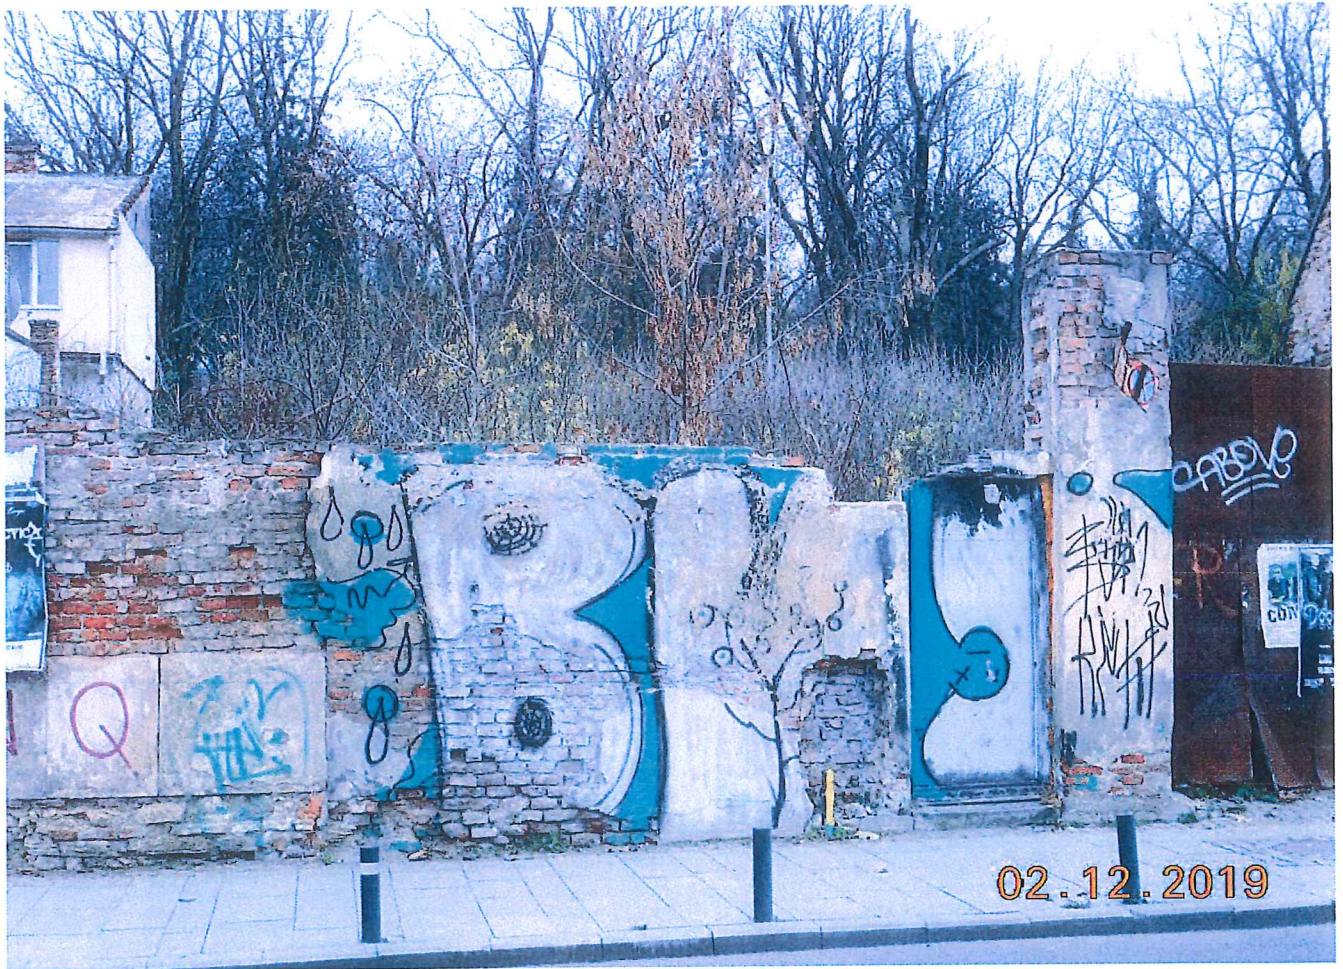
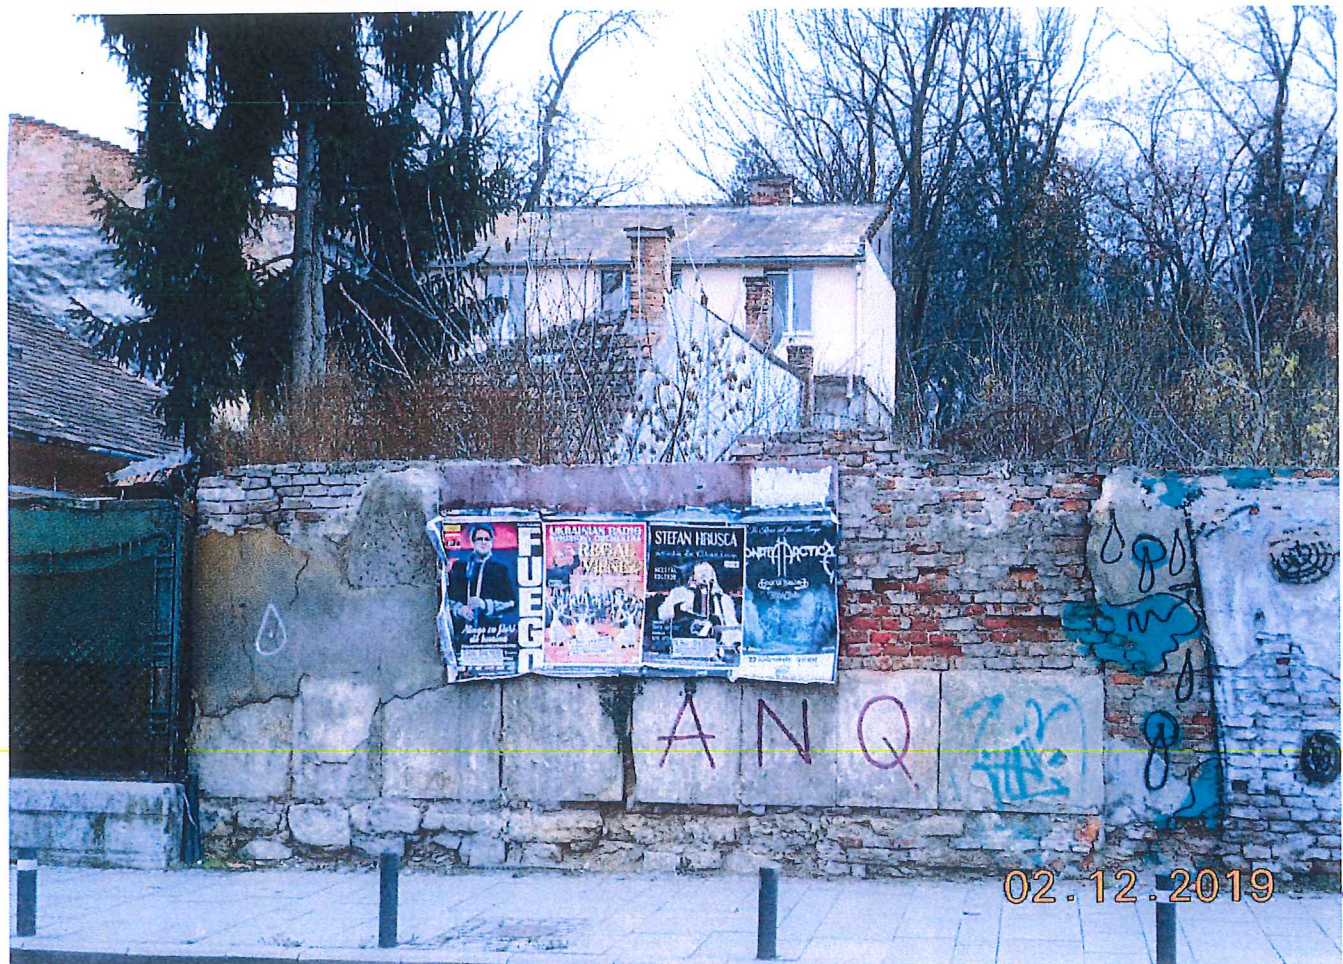
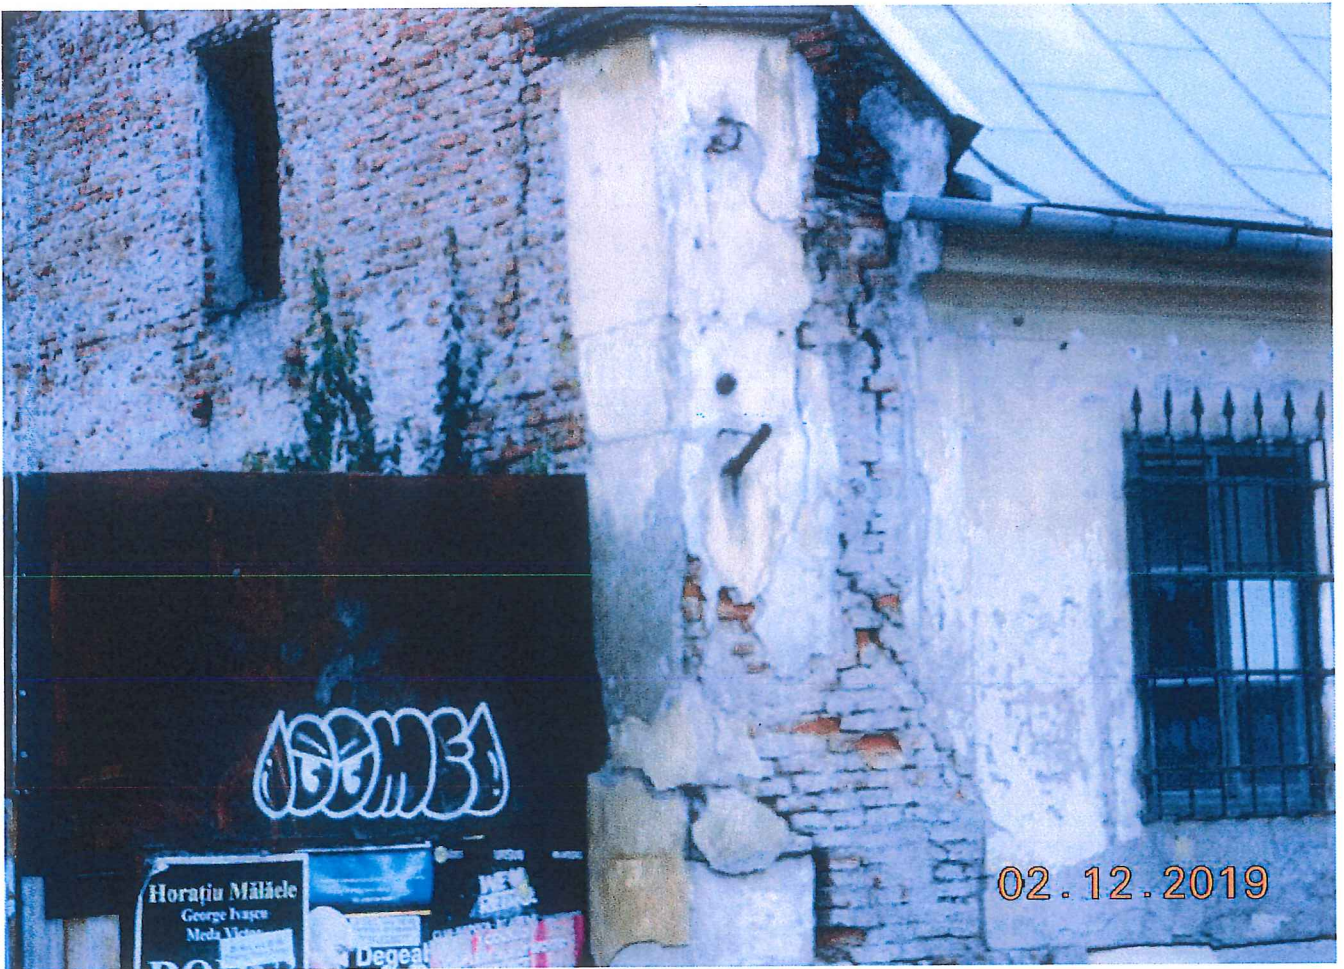
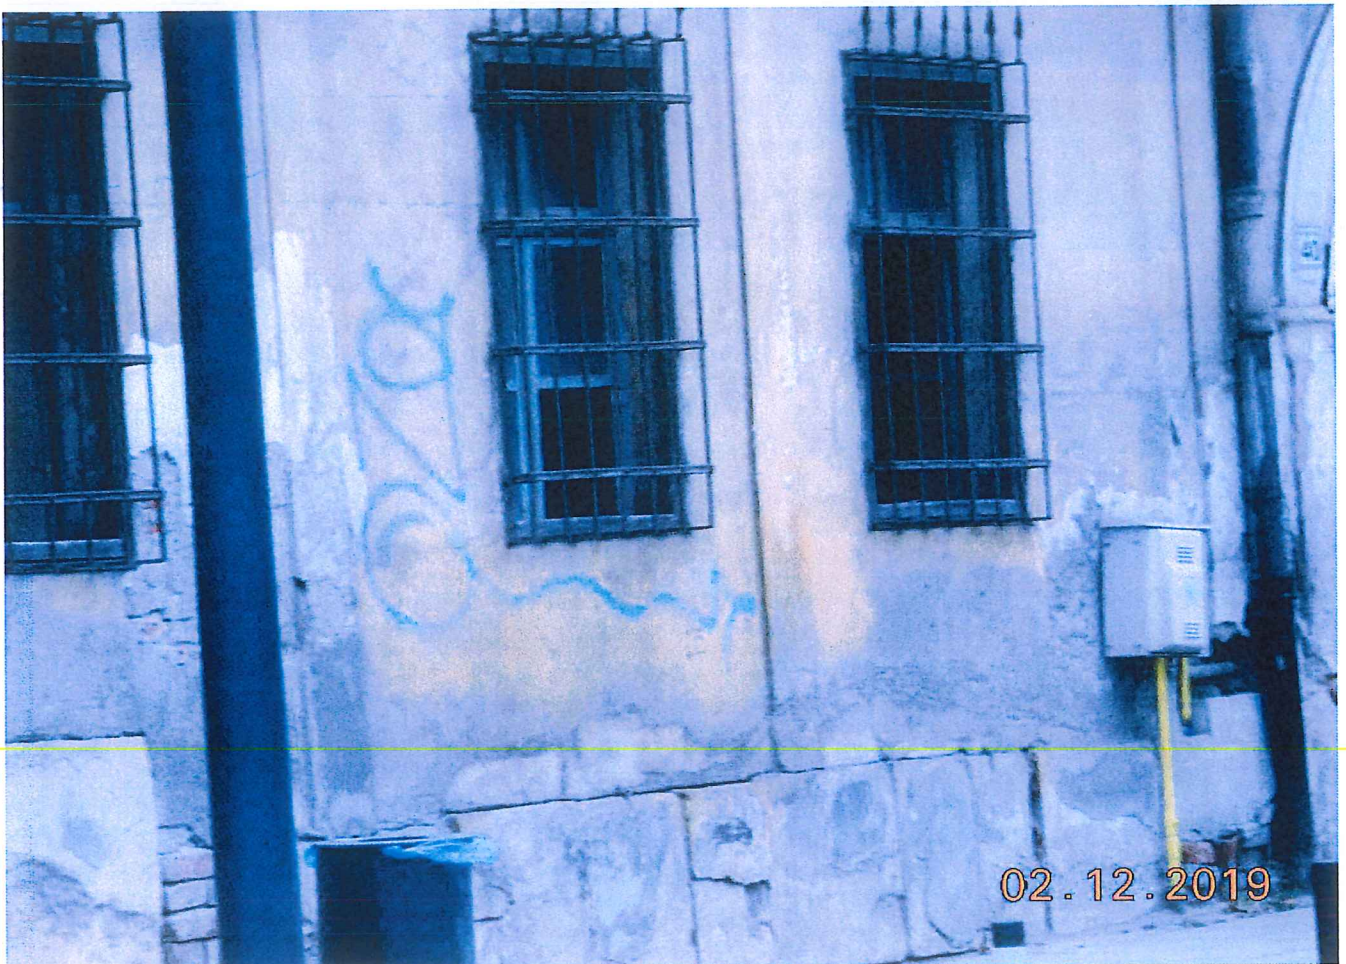
Anexă: Schiță foto

Situația neschimbată față de evaluarea înscrisă în Nota de constatare nr. 184/17.04.2019.

*Imobil cu degradări:*  
- minore la: înveltoare, calnișă, țenciușala  
- medii la: săpanta (Cas de fum), igleaburi și burlane, zugrăviri, tâmplărie, deșeuri.  
- majore la: împrejmuire

Propunerea de adoptare a hotărârii de majorare a impozitului pentru imobilul clădire / teren identificat mai sus.

Emiterea somației pentru efectuarea lucrărilor de întreținere/îngrijire necesare, până la data de 30 noiembrie a anului în curs.
